- ・流域は鳥が羽を広げたような形
- ・流域を2分する本川天神川と支川 小鴨川が倉吉市の中心部で合流

流域面積	490km ²
幹川流路延長	32km
流域内人口	約6万6千人
想定氾濫区域面積	63km ²
想定氾濫区域内人口	約5万9千人
想定氾濫区域内資産額	約9千億円
主な市町村	倉吉市、三朝町

治水上の課題

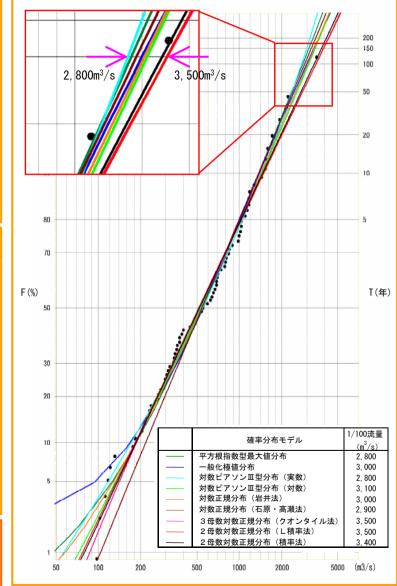
流量確率による検証

1/100確率規模の流量(小田地点)は約2,800m³/s~
3,500m³/s (\$9~H16の71ヵ年)

昭和9年9月洪水の実績値、流量確率による検証及び雨量確率法による検証の結果を踏まえ、基本方針においても小田地点の基本高水のピーク流量を3,500m³/sとする。

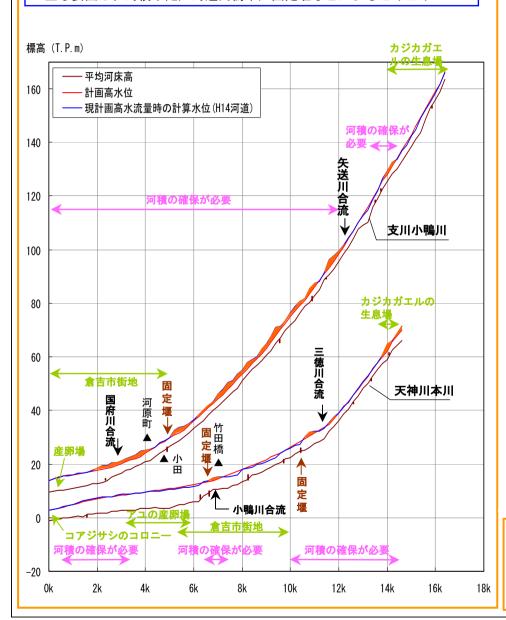
現状河道の流下能力

- ・流下能力は全川にわたり不足
- ・主な要因は、河積不足、河道内樹木、固定堰などによるセキ上げ

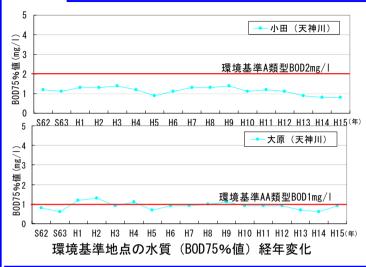
水質 BOD75%値については、環境基準値を満足

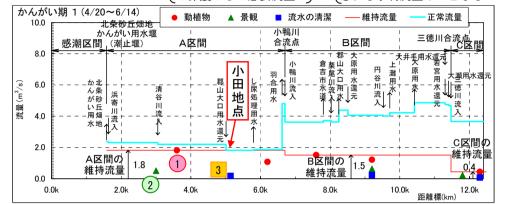
正常流量【かんがい期1(4/20~6/14)】の例

【正常流量の設定】小田地点の正常流量は、次のように設定。

正常流量 (概ね2m³/s)

維持流量 (1.8m³/s)

水利流量 (0.0m3/s)

大塚橋上流地点の動植物 の保護からの必要流量

非かんがい期1(1/1~4/19): 2.2m³/s かんがい期1(4/20~6/14): 1.8m³/s かんがい期2(6/15~7/4): 1.8m³/s かんがい期3(7/5~9/30): 1.8m³/s 非かんがい期2(10/1~12/31): 2.2m³/s

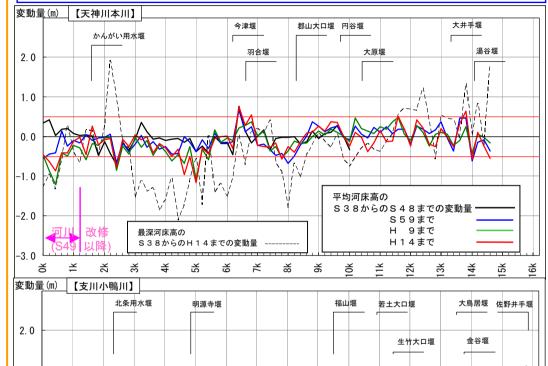
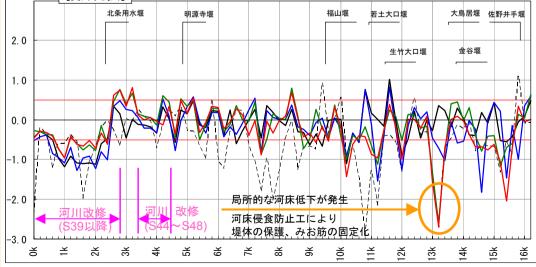
河床変動の傾向

- ・砂利採取の禁止以降(天神川S48~、小鴨川S52~)は、大規模な河床掘削を除けば、全体的に大きな変動はなく、変動量は±50cm程度
- ・一方で、みお筋部の低下、みお筋外の区域の陸域化が進行
