重信川水系河川整備基本方針

土砂管理等に関する資料（案）

平成18年3月14日

国土交通省河川局

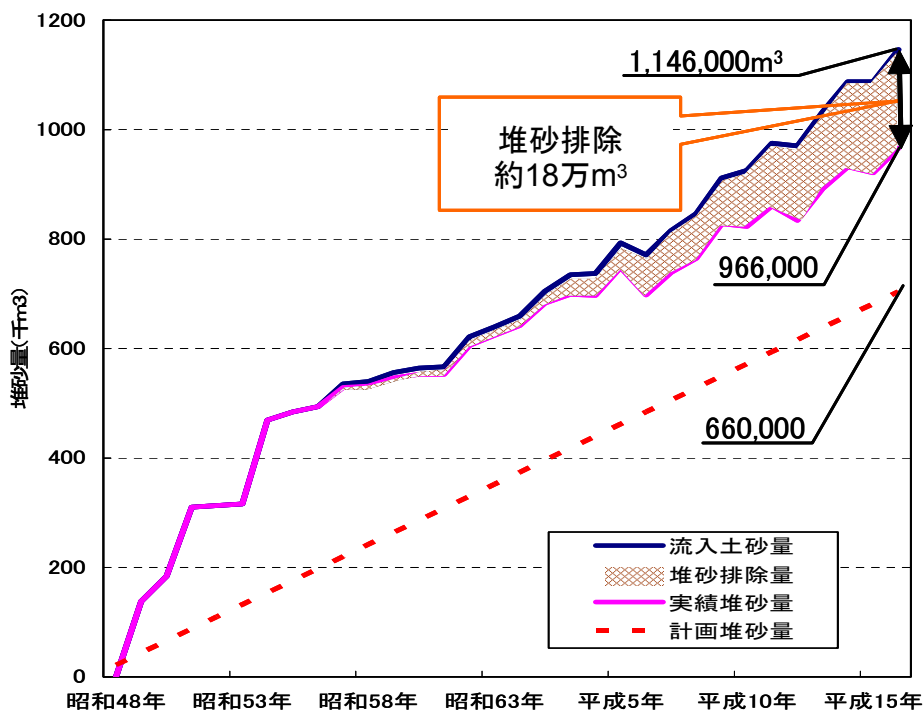
図2-8 石手川ダム堆砂状況

石手川では、昭和48年に石手川ダムが竣工し、平成16年までに石手川ダムの計画堆砂量220万 m^3 のうちの約97万 m^3 が堆積している。石手川ダムについては、堆砂の進行度合いが計画堆砂量を上回っているため、貯砂ダムの設置や堆積土砂の除去などの対策を講じている。

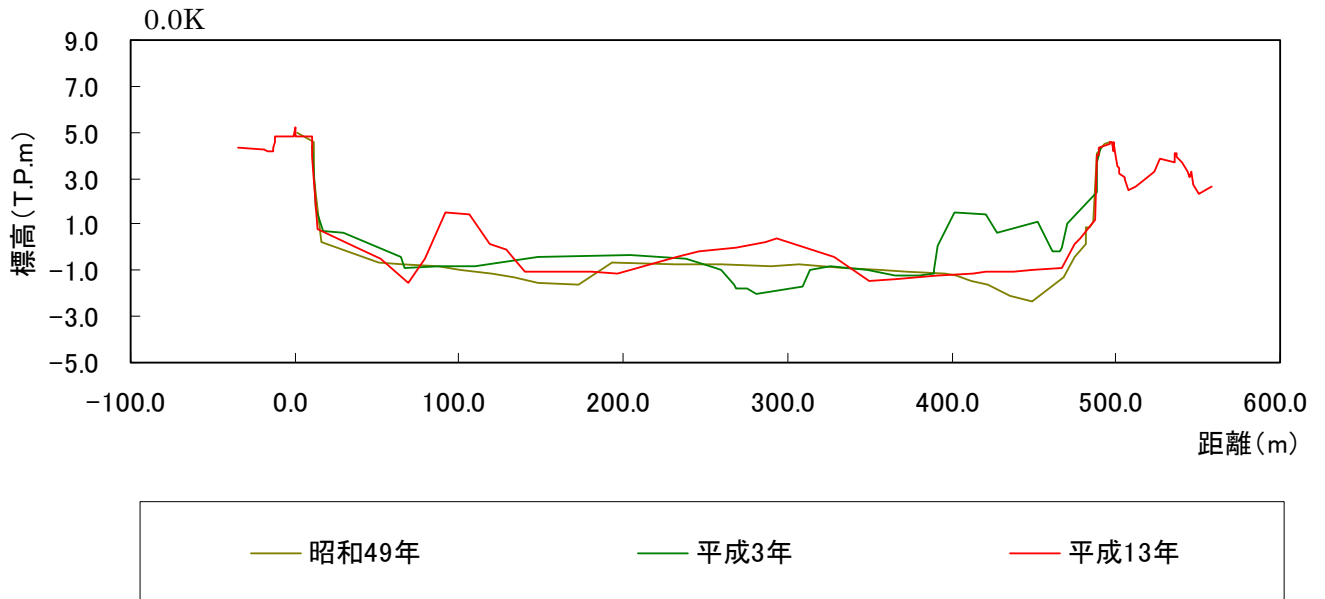
河口部では河口砂州の移動による横断形状の変化がみられるものの、侵食・堆積の顕著な傾向は見られず、また河口閉塞も生じてない。

図 3 - 1 河口部の横断変化

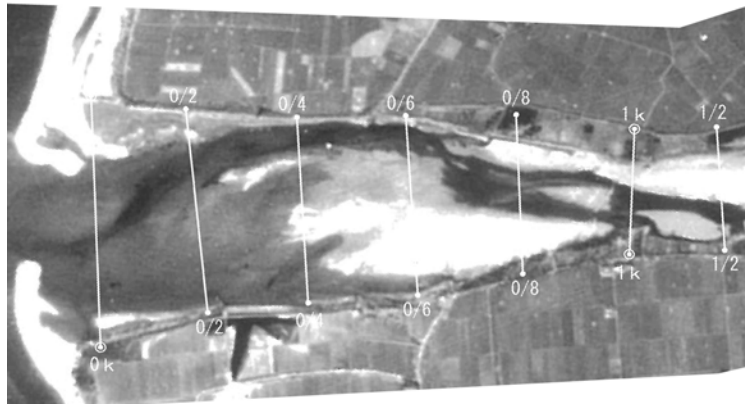
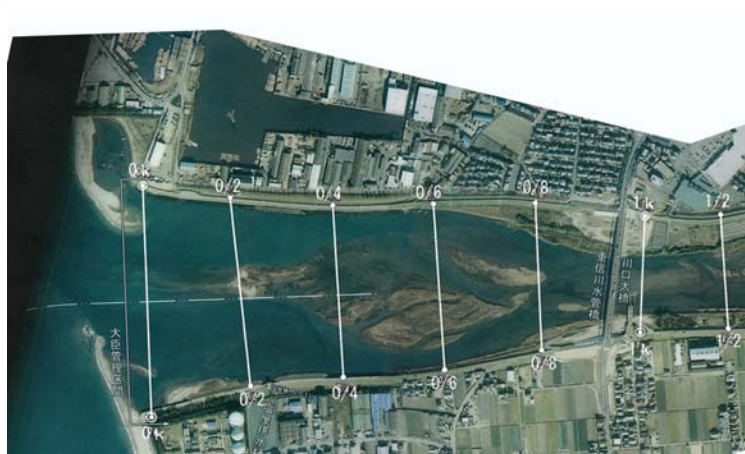
河口部では昭和48年から平成15年までの航空写真を比較すると、河口砂州の沖合右岸側への移動が見られる。原因の一つとして昭和40年から平成2年にかけての右岸海岸部の埋め立てが考えられる。

図 3 - 2 河口部の砂州の変化
