# 特徴と課題

# 流域の概要

天神川水系 参考資料1-1

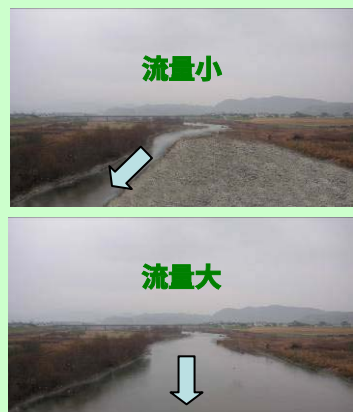
## ②景観【天神橋上流】

必要流量0.5m³/s

- ・流量規模(5ケース)の異なるフォトモンタージュを作成
- ・アンケートを実施し、50%以上の人が満足する流量を設定

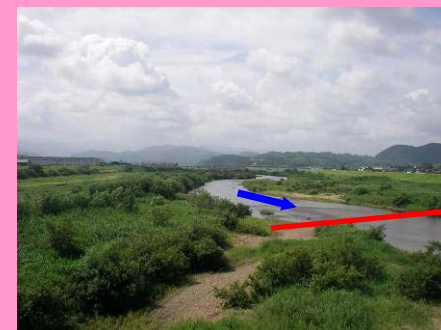
## ①動植物の生息地・生育地の状況【大塚橋上流の瀬】必要流量1.8m³/s

- ・サクラマスの移動水深30cmを確保するために必要な流量を設定

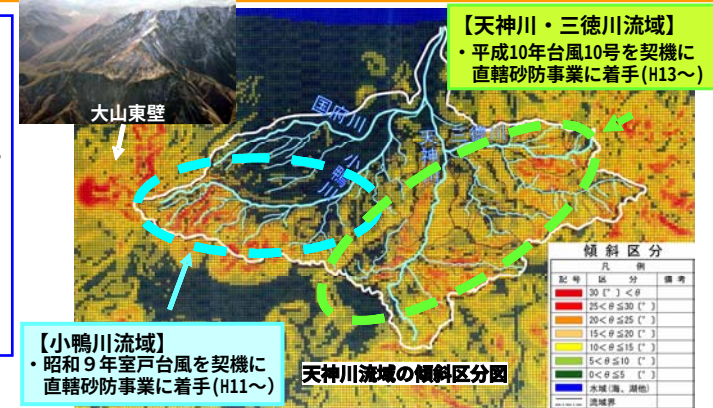
## 土砂流出しやすい地形・地質

- ・小鴨川上流部の地質は、火山灰(レキ)であり、地形は土砂が流出しやすい傾斜20度以上の斜面が分布
- ・天神川・三徳川上流部の地形も崩壊地発生が目安となる傾斜10度以上の斜面が分布
