天神川水系河川整備基本方針

土砂管理等に関する資料（案）

平成 1 8 年 3 月 2 7 日

国土交通省河川局

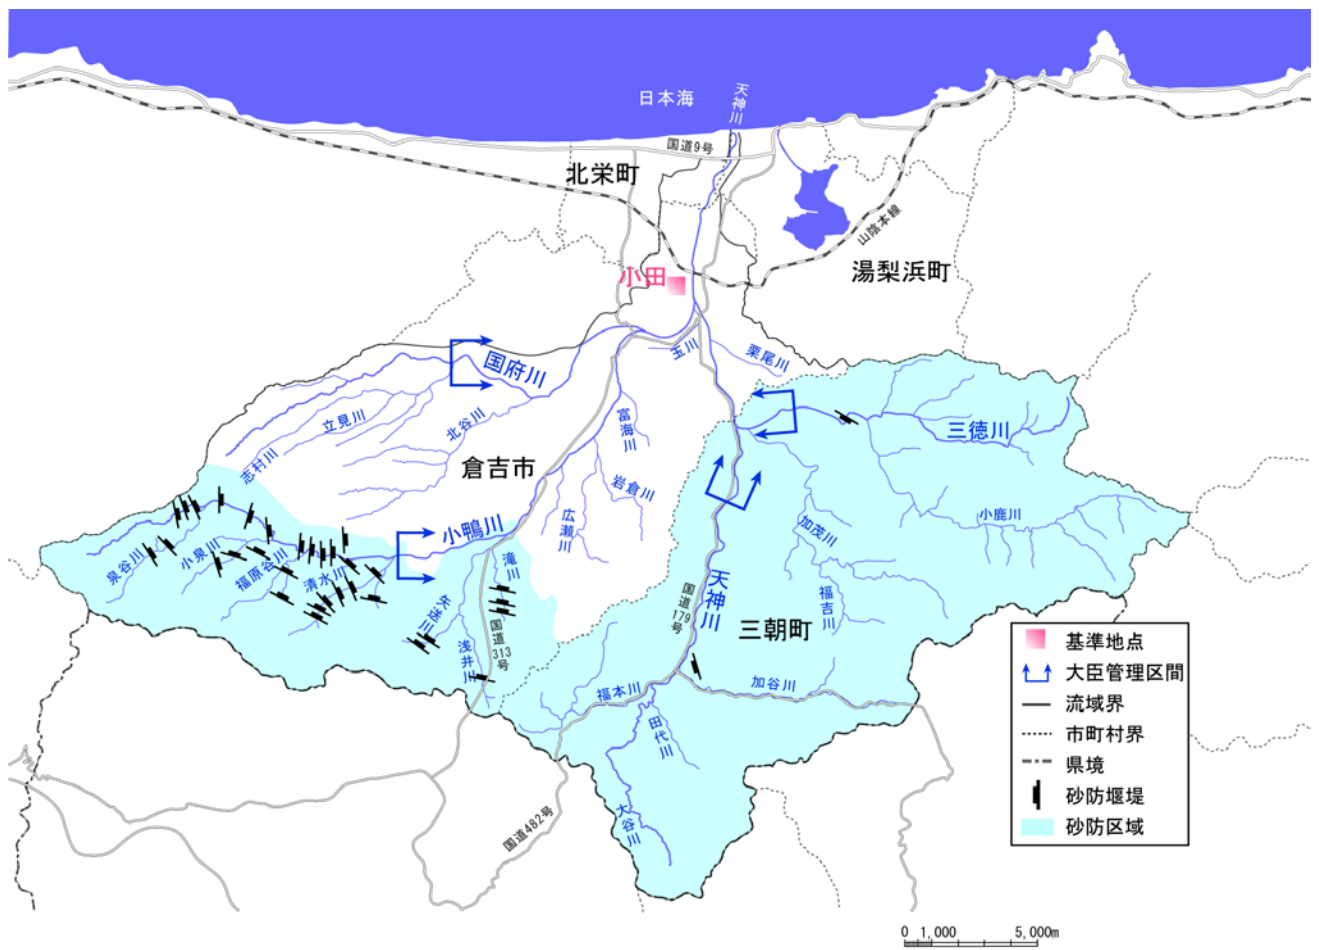
図-1 天神川流域図

天神川流域は、鳥が羽を広げたような形であり、流域を 2 分する本川天神川と支川小鴨川が倉吉市の中心部で合流する。天神川と小鴨川の合流点から上流の山地部と下流部の沖積平野に大別され、山地部の地質は中生代末期の花崗岩類で覆われており、流出土砂が多い。流域の東西南部は 1,000m を越える山々に囲まれている。特に、西部は中国地方の最高峰大山(標高 1,709m)裾野から続く比較的なだらかな傾斜が海岸まで伸びているが、東南部は平地の少ない峡谷となっている。

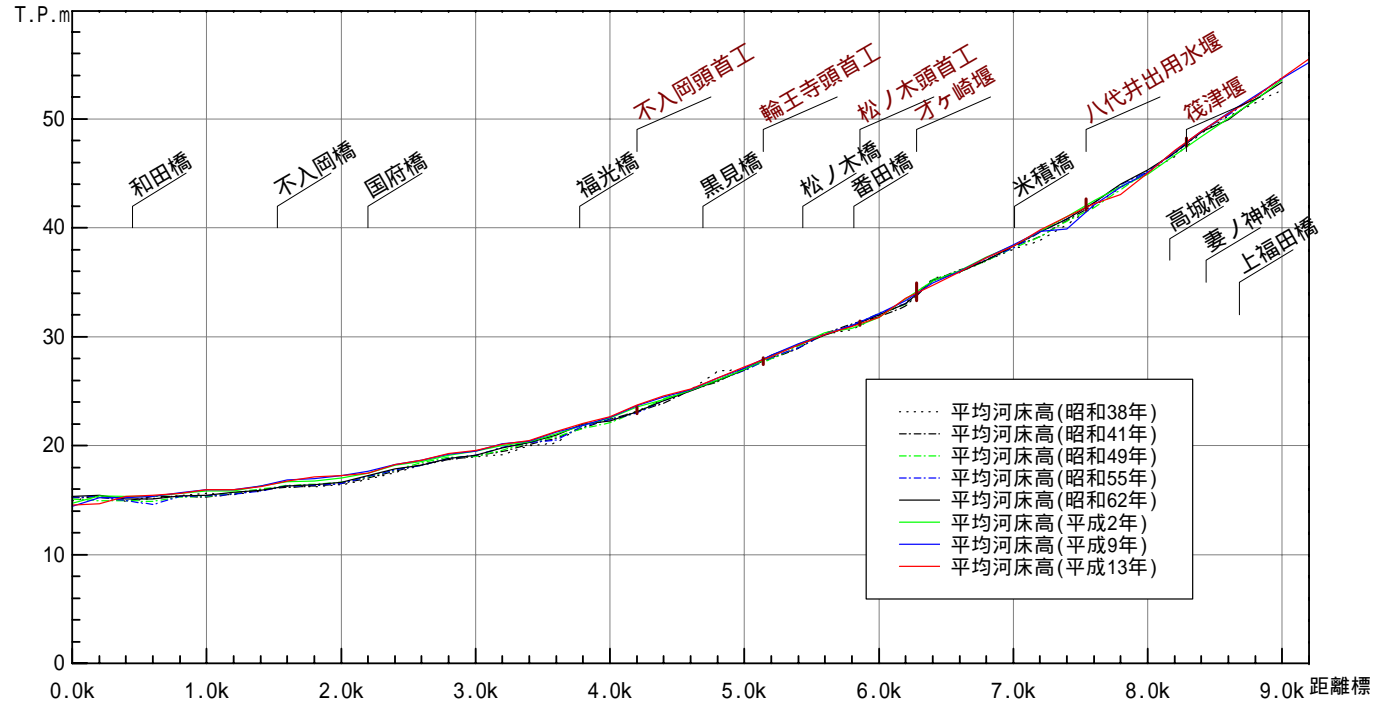
図 2-5 低水路の平均河床縦断面図(国府川)

国府川の下流部は河床勾配が緩く、河床高が上昇傾向にあったが、近年は安定している。三徳川は概ね安定している。

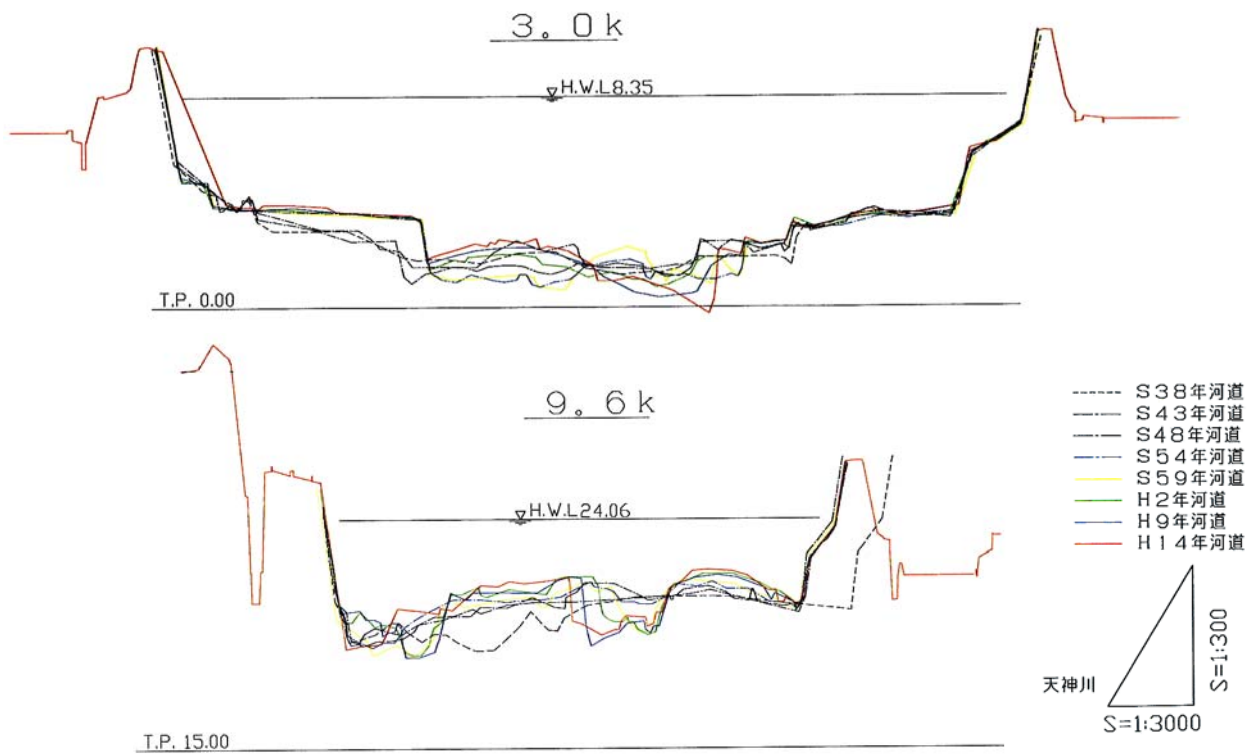
図 2-13 経年变化横断面図(天神川)

各河川ともみお筋の低下と固定化・みお筋外域の堆積傾向がみられる区間があるが、近年では概ね安定している。また、小鴨川では縦断変化もみられた洪水による局所的な洗掘については、現在は対策済みである。

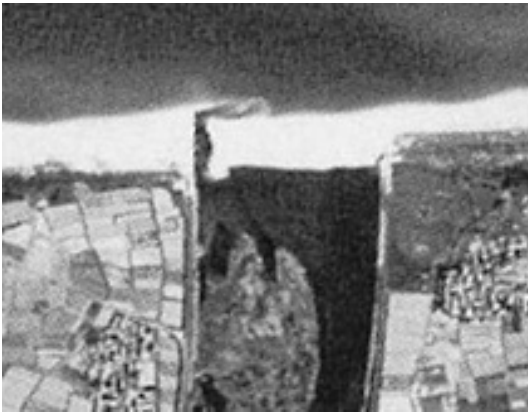
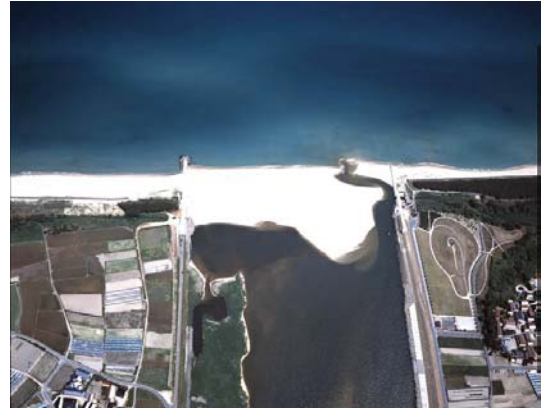
河口部では、砂州の堆積が見られるが、毎年出水期前に一部掘削を行い、洪水による河口上流部のセキ上げが生じないように維持管理が行われている。
