天神川水系の流域及び河川の概要 (案)

平成18年3月27日 国土交通省 河川局

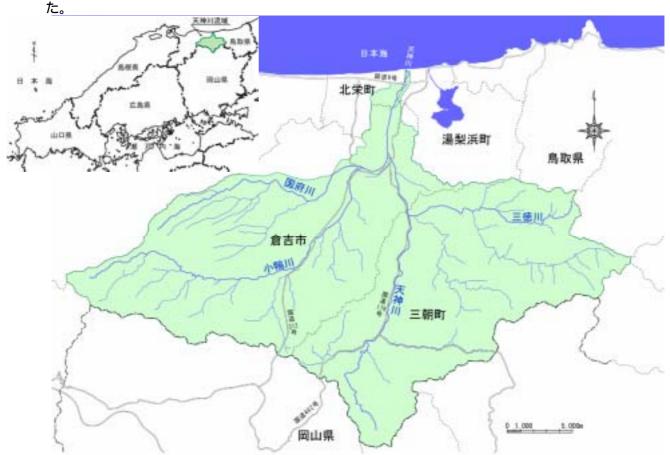
図 1.1 天神川流域図

天神川は、鳥取県のほぼ中央部を貫流する鳥取県三大河川の一つで、その水源を鳥取県東伯郡三朝町の津黒山(1,118m)に発し田代川,福本川,加谷川,三徳川の小支川を合わせて北流し、倉吉市において小鴨川と合流し、北栄町 湯梨浜町にて日本海に注ぐ、流域面積 490km²の一級河川である。南北に流れる天神川本川は流路延長は 32km であるのに対して、東西の幅が 42km もあり、全体として東西にのびた菱形の流域形状となっている。流域に占める山地面積は 435km²,平地面積は 55km²であり、山地面積率は約 89%と高く、平地は下流の倉吉市街を除くと狭い谷底平地と低い河岸段丘として点在しているにすぎない。

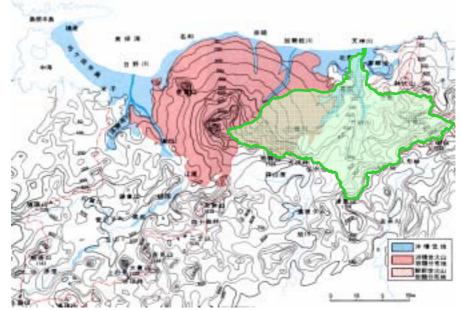
図 1.2 天神川流域地形図

天神川流域は鳥取県の中央部に位置し、日本海側の北部以外は西は大山(1,709m),南は蒜山(1,200m),東は三国山(1,118m)に代表される山々に囲まれている。流域西部は大山の裾野からなっており、比較的なだらかな傾斜が海岸まで伸びているが、東南部は平地の少ない峡谷となっている。水系内の河川はすべて急であり、特に上中流部はこの傾向が著しく、上流において生産された土砂はすべて下流に流出され、堆積平地は下流に集中し、上流部は平地らしいものは見あたらない。特に小鴨川は河岸段丘が発達しており、段丘部の随所には霞堤が立置している。洪水時には霞堤が氾濫するが、氾濫流は最下段の段丘面に広がるのみであり、家屋が位置する段丘面の上段は浸水しない特徴をもっている。

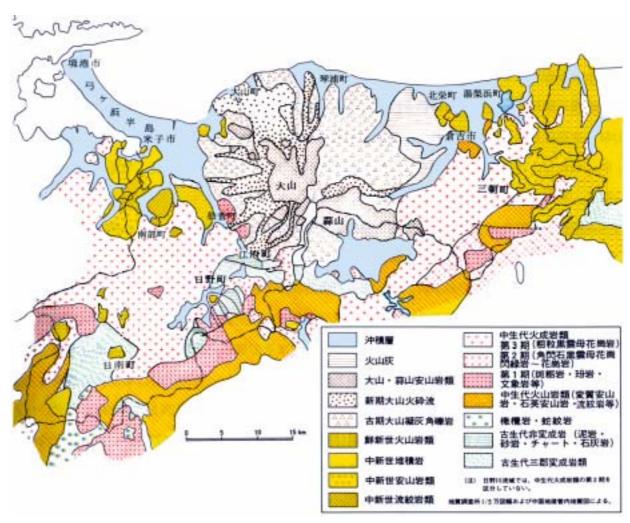
図 1.4 天神川流域地質図

本流域の約 90%は山地であり、これを地質によって区分するとほぼ4つの地区に分けられる。1つは山地の主要部を占めるのは関金高原であり、中生代火成岩類第3期(粗粒黒雲母花崗岩)からなる海抜 400~600m のなだらかな定高性山稜である。その範囲は小鴨川-関金-犬挾峠線(国道313 号付近)を西縁とし、竹田川の谷を越えて東は加茂川の谷に至る区域である。2つ目は東部の三徳川流域であり、鮮新世火山岩類で構成されている。ここでは黒雲母花崗岩の上に中新世後期の火山砕屑岩類がのり、それらを平らにきって発達した小起伏面を覆って、鮮新世の火山円礫層や溶岩が幾重にも重なっている。3つ目は小鴨川上流域であり、大山・蒜山安山岩類からなり、未固結ないし半固結なので容易に洗掘され、両岸に高い絶壁をもつ深い峡谷が形成されている。4つ目は南部脊梁地帯であり、東から角閃岩黒雲母花崗閃緑岩~花崗岩、中生代火山岩類(変質安山岩、石英安山岩、流紋岩等)、大山・蒜山安山岩からなる。

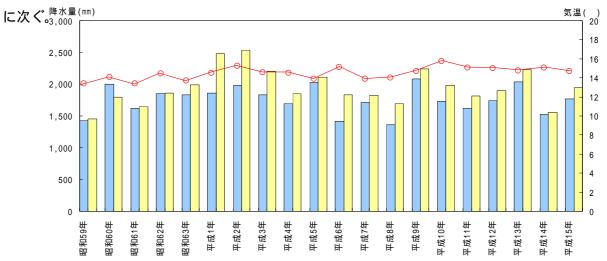
図 1.5 天神川流域および関連地域の年降水量および年平均気温(S59~H15年)

天神川流域は日本海側気候に属しており、瀬戸内側の岡山市や広島市と比較して降水量が多く、近年 10 ヶ年程度の年間降水量は平野部の倉吉で約 1,700mm、山地部の関金で約 1,900mm であり、平均気温は約 15 度(倉吉)となっている。月別降水量では、7 月~9 月において台風や前線による降水量が多く、12 月~3 月の冬季も比較的降水量が多い。

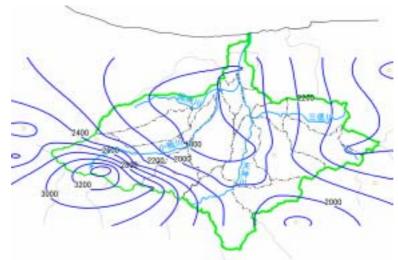
図 1.7 年間降雨量の分布(H6~H16年平均値)

また、流域における年間降雨量の分布では小鴨川流域がやや多雨傾向であり、三徳川流域がそれ

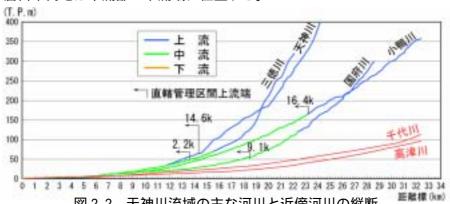
図 2.2 天神川流域の主な河川と近傍河川の縦断

天神川水系の河川は、山地部を流れる上流の急勾配河川,中下流部の比較的緩勾配区間に分ける ことができ、倉吉市街地は中流部の下流端に位置する。

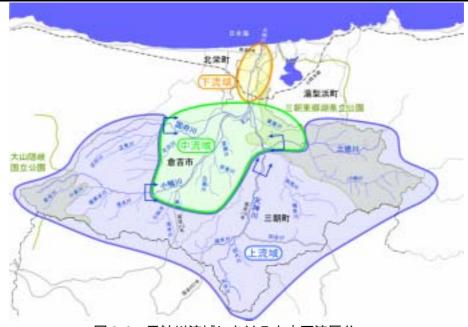
図 2.3 天神川流域における上中下流区分

区分	河川名	区間	河道の特徴	備考
下流	天神川	0.0k~5.0km	河 床 勾 配: 1/1,000 以下 川 幅:約 250~350m 程度 水 面 幅:約 50~200m 程度 ・流れが緩やかで、河道内を蛇行しながら流下する。	
	天神川	5.0~11.6km (三徳川合流点)	 河 床 勾 配: 1/400~1/100 程度 川 幅:約 50~200m 程度	
	小鴨川	0.0~16.4km	//	
中流	国府川	0.0~13.0km	・瀬と固定堰による湛水域が交互にみられる。みお筋は河 道内を蛇行しながら流下するが、植物の繁茂により堤防 上から見えない箇所が存在する。	
	三徳川	0.0~4.0km (三朝温泉上流端)		
	天神川	11.6km 上流	河 床 勾 配: 1/100 以下	
上流	小鴨川	16.4km 上流	川 幅:約50m程度	
上/派	国府川	13.0km 上流	水 面 幅:約10~50m程度 ・巨石が河床に位置し、砂防区域も含む	
	三徳川	4.0km 上流	・砂防区域では、砂防堰堤等が連続して位置する。

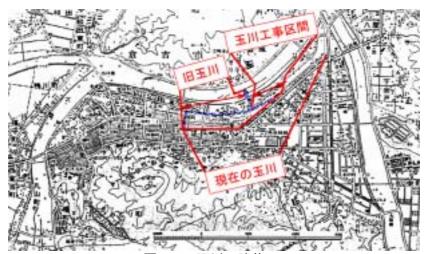
図 4.5 玉川の改修

玉川の改修は、寛永 9 年(1632 年)岡山から国替えしてきた領主池田光仲の家老荒尾志摩守嵩就による工事で、倉吉市街を東流し現在の魚町から直角に北に曲がり、打吹駅の東側から小鴨川に流入していた玉川をその屈曲部から下流の川幅を定めて直流するよう流路を修正したものである。

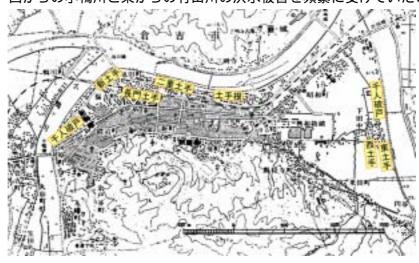
図 4.6 倉吉市付近の古い堤防(旧倉吉町字名より抽出)

倉吉市街地の東方、竹田橋上流左岸側および西方の小鴨橋下流右岸側に、共に「千人破戸」という地名がある。これは、千人の力で構築した波止め堤防という意味といわれ、西方の堤防は宝暦12年(1762年)の洪水で新御蔵が潰れた後に築かれたという。倉吉町民は天文13年(1544年)の大洪水で見日千軒(現在の田内橋から今津堰まで続いていた城下町)を捨て、打吹山麓の現在地に移り住んでからも、西からの小鴨川と東からの竹田川の洪水被害を頻繁に受けていたと思われる。

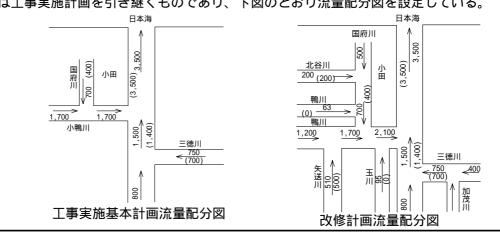
改修計画流量配分図

昭和 43 年度に策定された工事実施基本計画に準じて改修計画が策定されている。計画流量は工事実施計画を引き継ぐものであり、下図のとおり流量配分図を設定している。

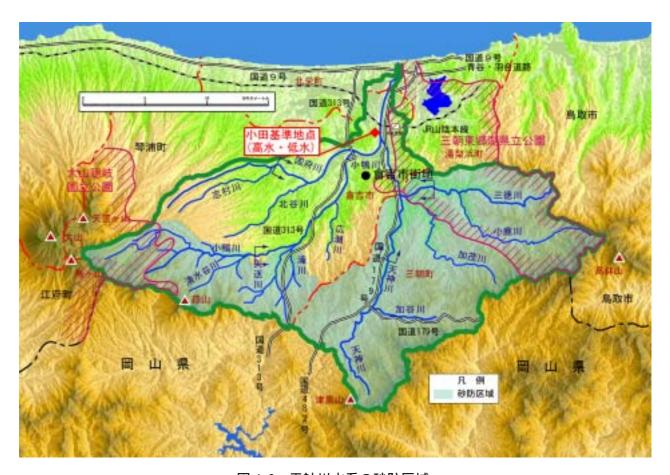
図 4.8 天神川水系の砂防区域

天神川水系の砂防事業は上流からの土砂の発生を抑えるために、昭和9年9月の室戸台風による 洪水・土石流災害を契機として、昭和11年に天神川上流部、小鴨川上流部、三徳川が直轄砂防区 域の指定を受け、昭和11年から小鴨川筋において砂防堰堤の整備が進められている。その後、平成10年10月台風10号による天神川上流域(三朝町)の被害を鑑み、平成13年から三朝町において も直轄砂防事業を実施している。

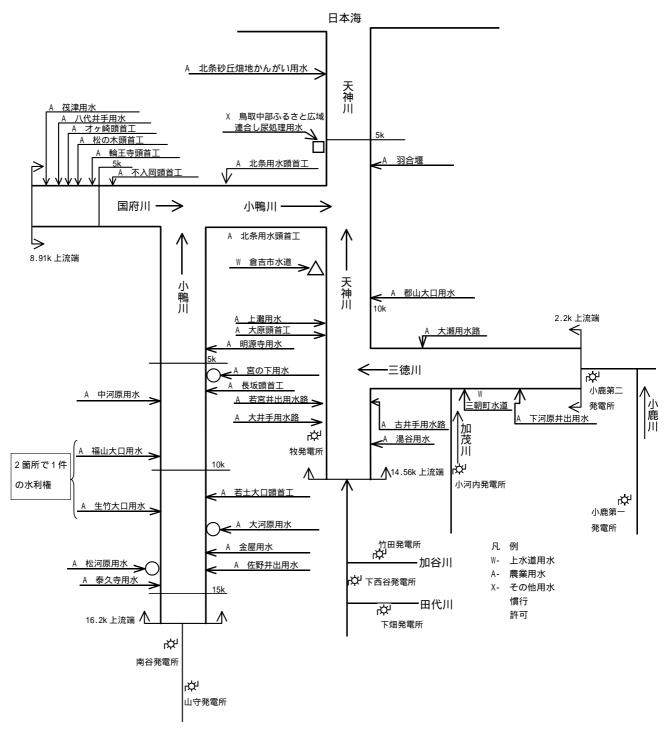
図 5.1 天神川水利権模式図

天神川水系における水利用は、灌漑用水,水道用水,発電用水として利用されている。灌漑用水は許可水利権が7件,慣行水利権が16件となっている。水道用水は天神川と三徳川で各1件(合計2件),発電用水は8件(全て指定区間)となっている。また、発電により最大約10,700kwの電力供給が行われている。

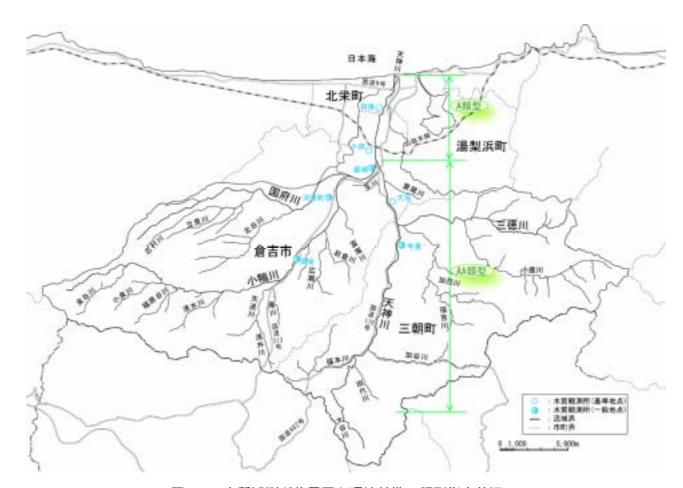
図 6.1 水質観測所位置図と環境基準の類型指定状況

- 河口~小鴨川合流点(約 7km)が A 類型
- 小鴨川合流点~上流端が AA 類型 となっている。

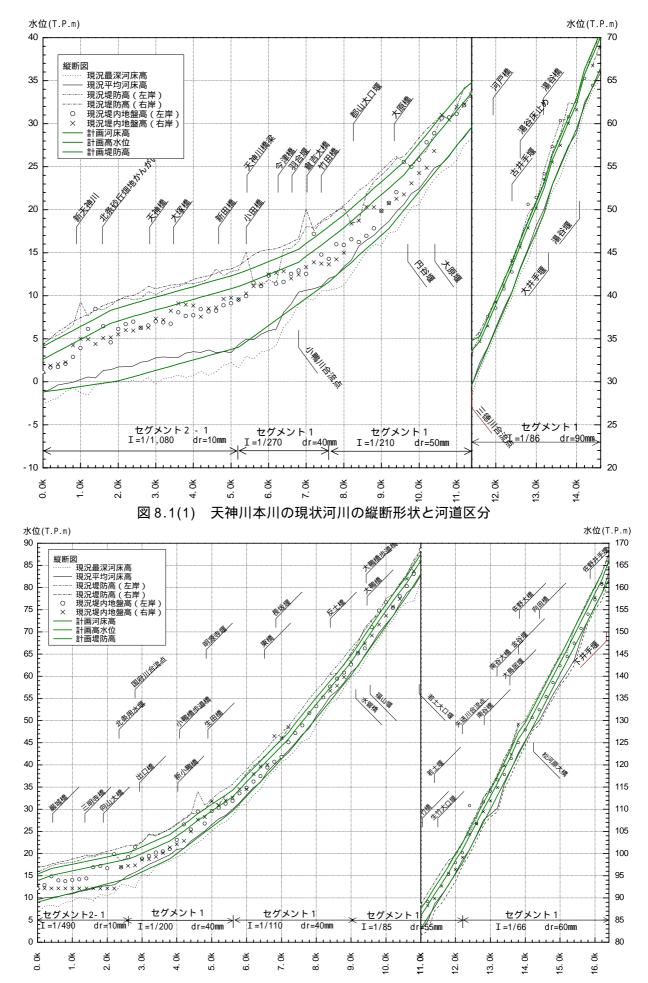
図 8.1(2) 支川小鴨川の現状河川の縦断形状と河道区分

天神川水系の河川は、河床勾配が 1/1,000~1/100 であり、セグメントではセグメント 2-1(下流部:自然堤防帯),セグメント 1(中上流部:谷底平野)に該当する。河床材料の代表粒径は 10~100mm程度となっている。

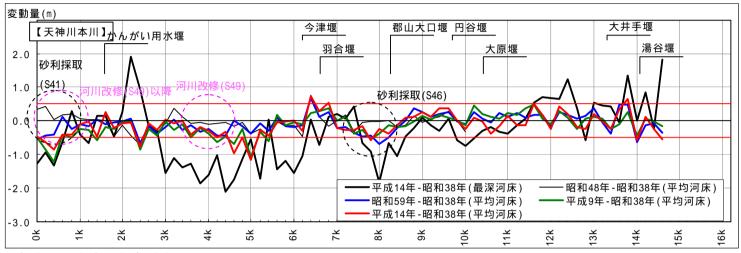
天神川河床高の経年変化

河床掘削区間や固定堰の直下流において、河床が低下傾向にある区間もみられるが、全体的に安定している。

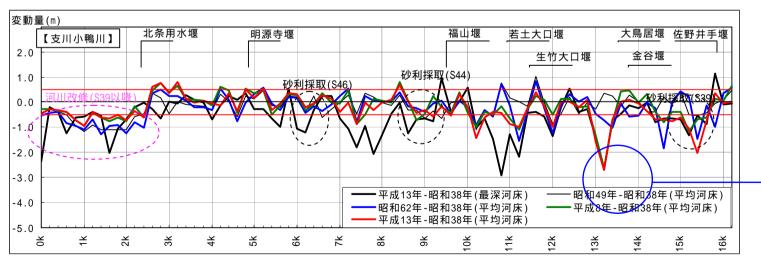
小鴨川河床高の経年変化

· みお筋の低下、みお筋外域の陸 域化が進行

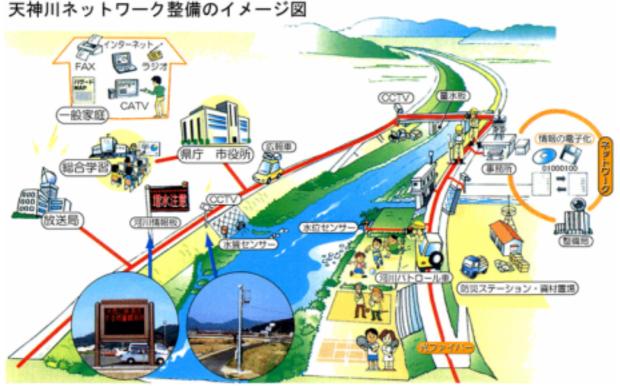
図 9.2 天神川の光ファイバーネットワーク整備のイメージ図

天神川水系では河川管理の高度化の一環として、光ファイバーネットワークの整備を進めている。これは天神川に光ファイバーを敷設し、テレビカメラや河川情報板を設置するものであり、テレビカメラからの映像は光ケーブルにより河川管理者のもとへ送られ、平常時の河川空間利用や洪水時の河川監視・樋門の管理を行う。また、河川情報板は雨量等河川に関するさまざまな情報を表示することにより、流域の人々に情報を提供するものである。

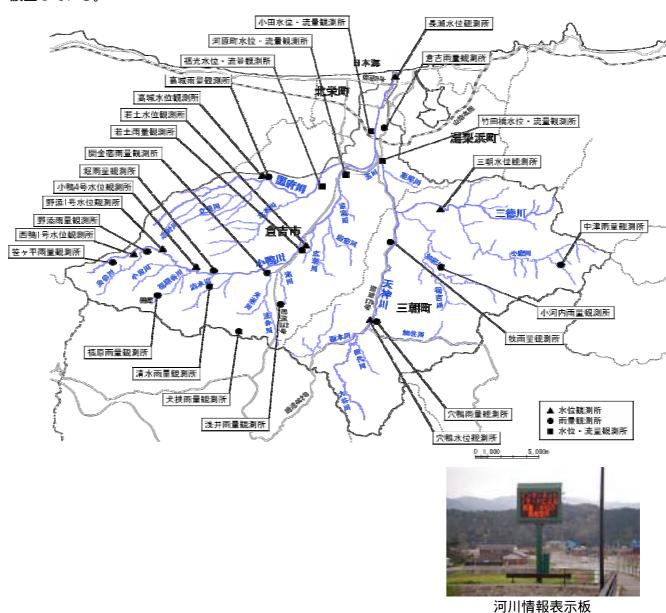
図 9.3 天神川流域の雨量・水位観測所一覧

天神川水系では、流域内に雨量観測所,水位観測所を設置し、無線等により迅速に情報収集を行うとともに、これらのデータを利用して河川の水位予測等を行い、水防活動に活用している。

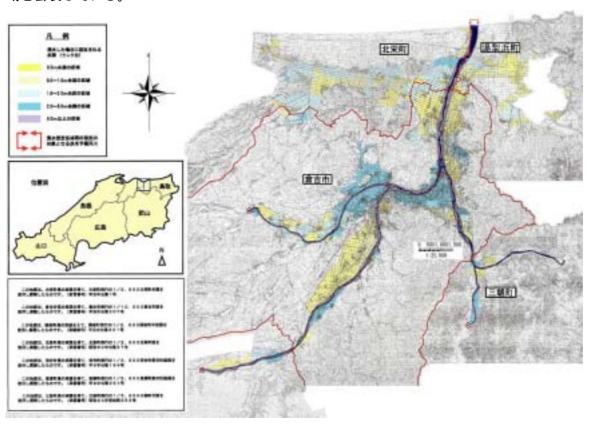
図 9.4 天神川浸水想定区域図

天神川水系においては、平成 14 年 1 月天神川水系天神川, 小鴨川, 国府川について浸水想定区 域を公表している。
