補 足 説 明 資 料

平成 1 8 年 3 月 2 7 日
国土交通省 河川局

天神川水系

重信川水系

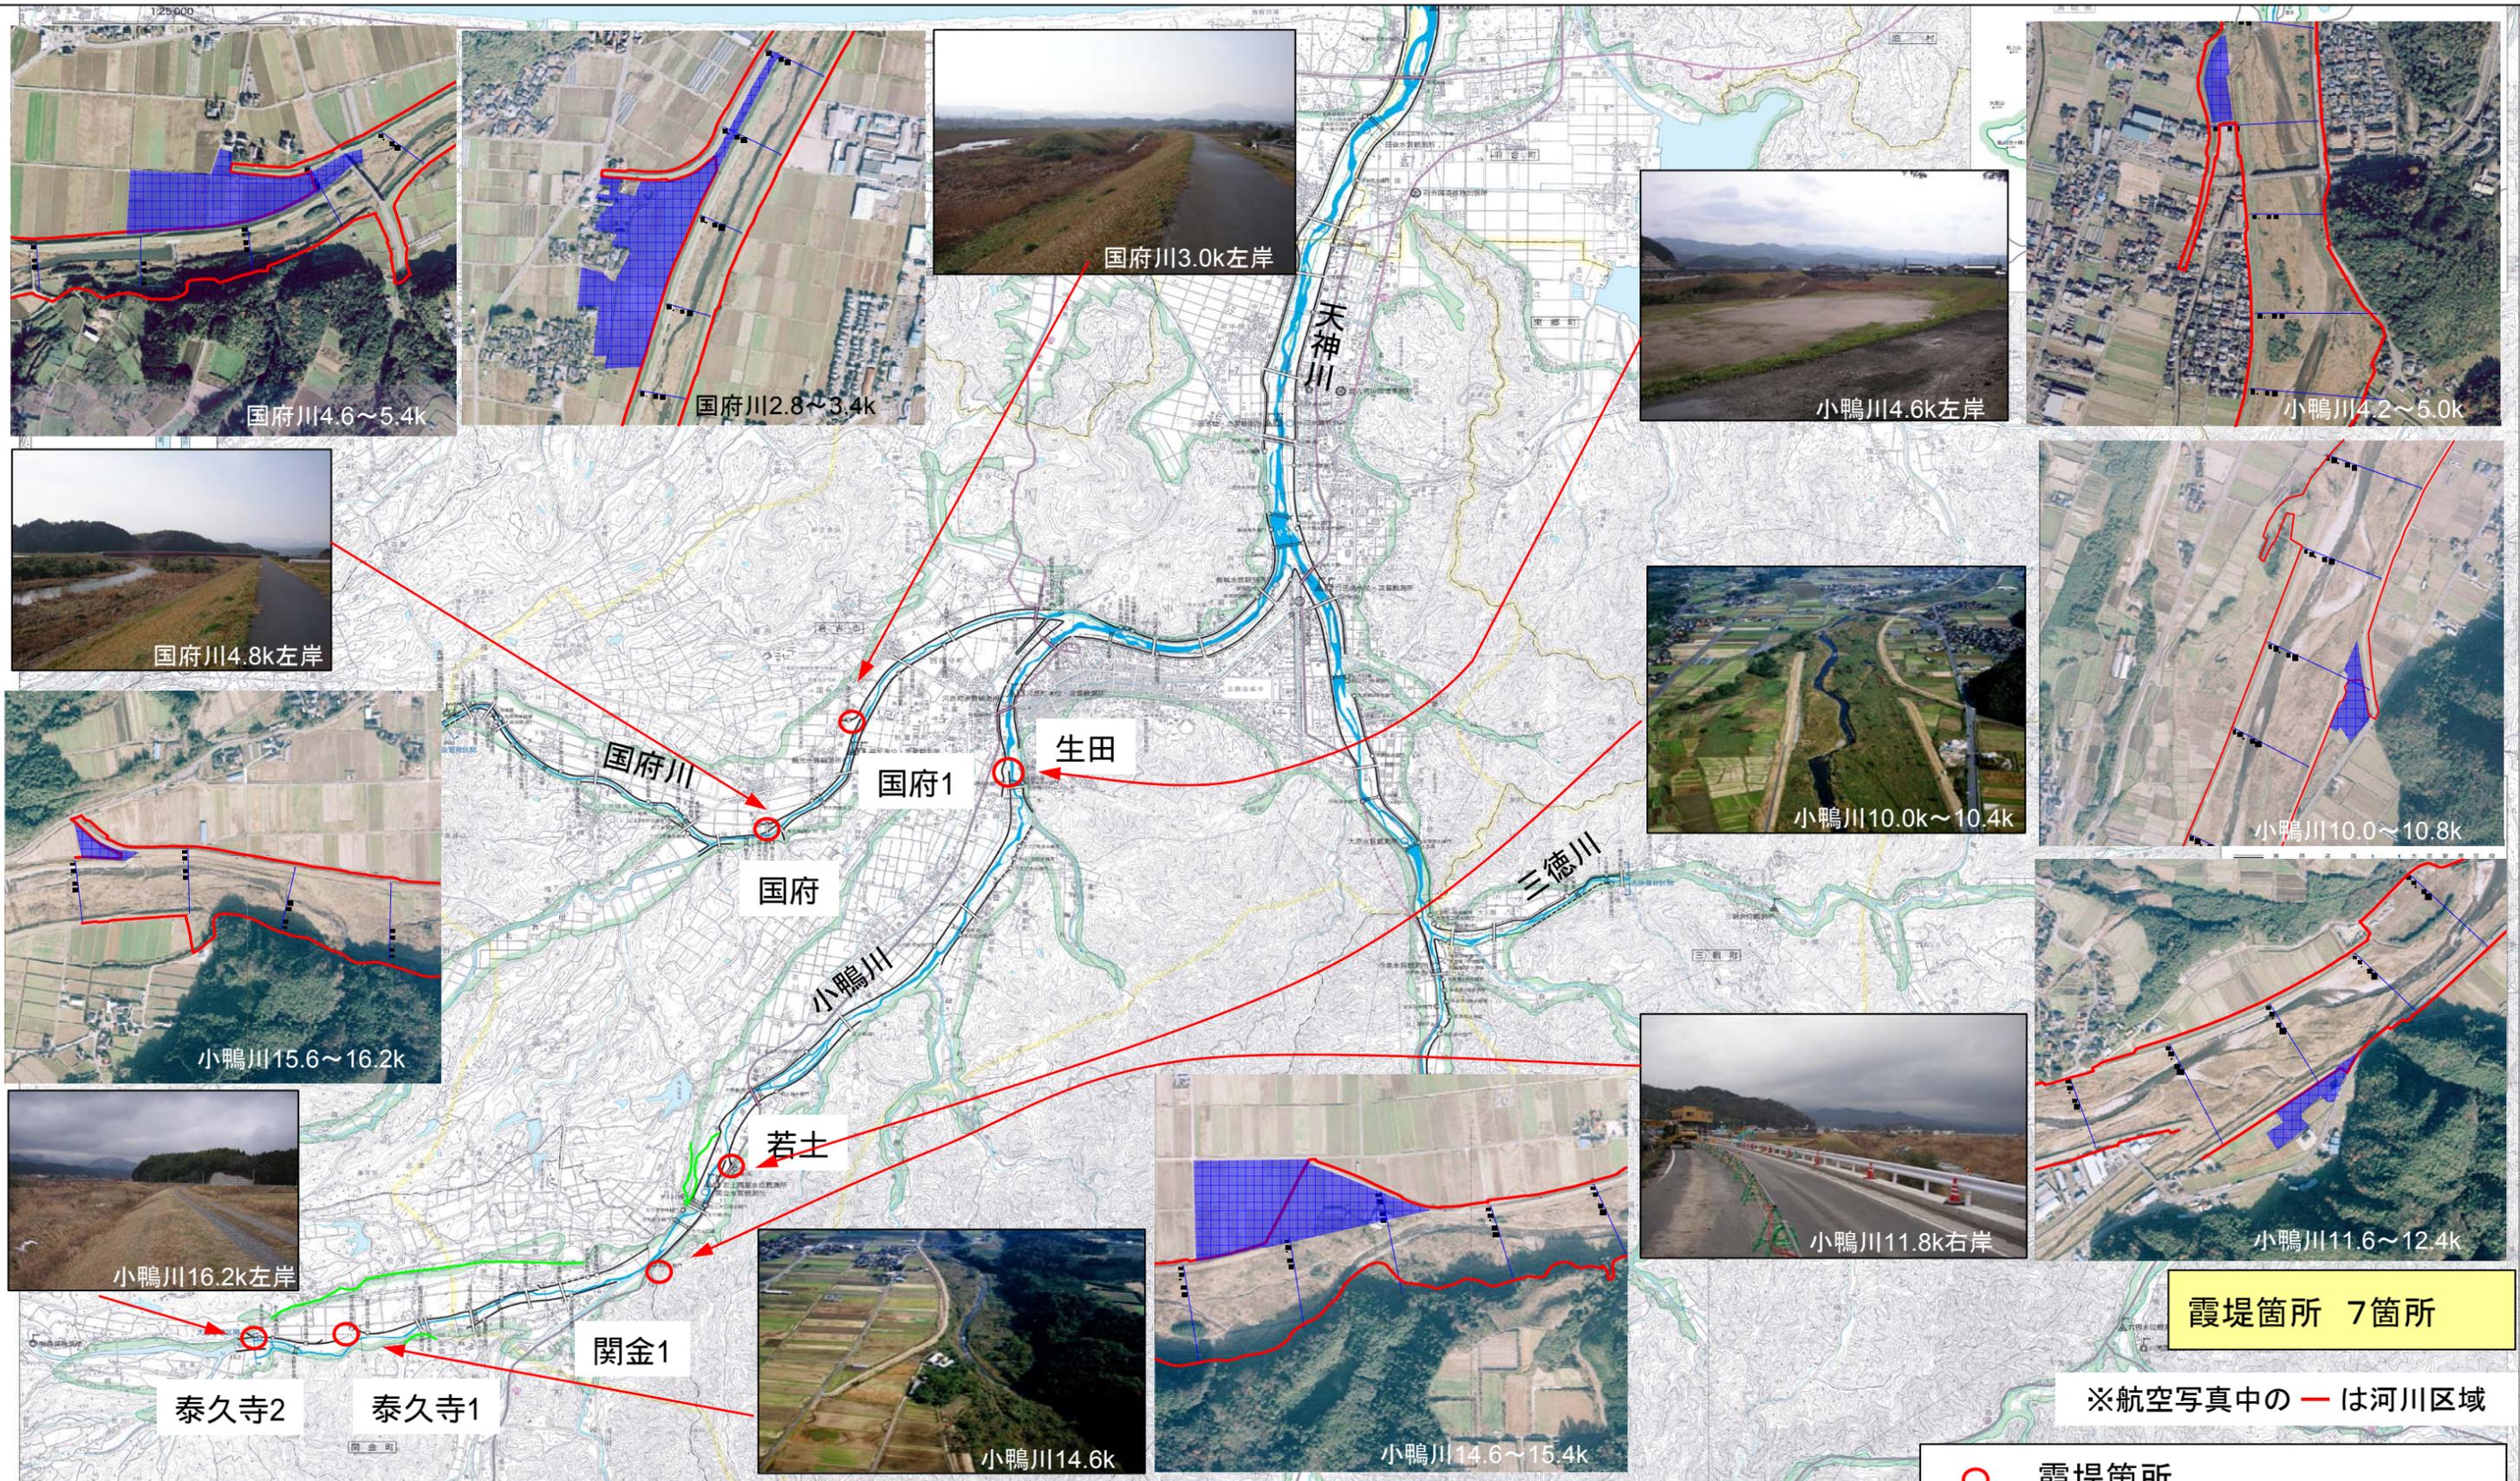
天神川の霞堤位置図

- ・小鴨川に5カ所、国府川に2カ所存在
- ・浸水域は主に田畑として利用され、住宅は計画高水位以上に立地

- 霞堤箇所
- 河岸段丘が明確に分かる場所
- 計画高水位を想定した浸水範囲

【対応方針】
 周辺の土地利用状況等を踏まえて極力保全

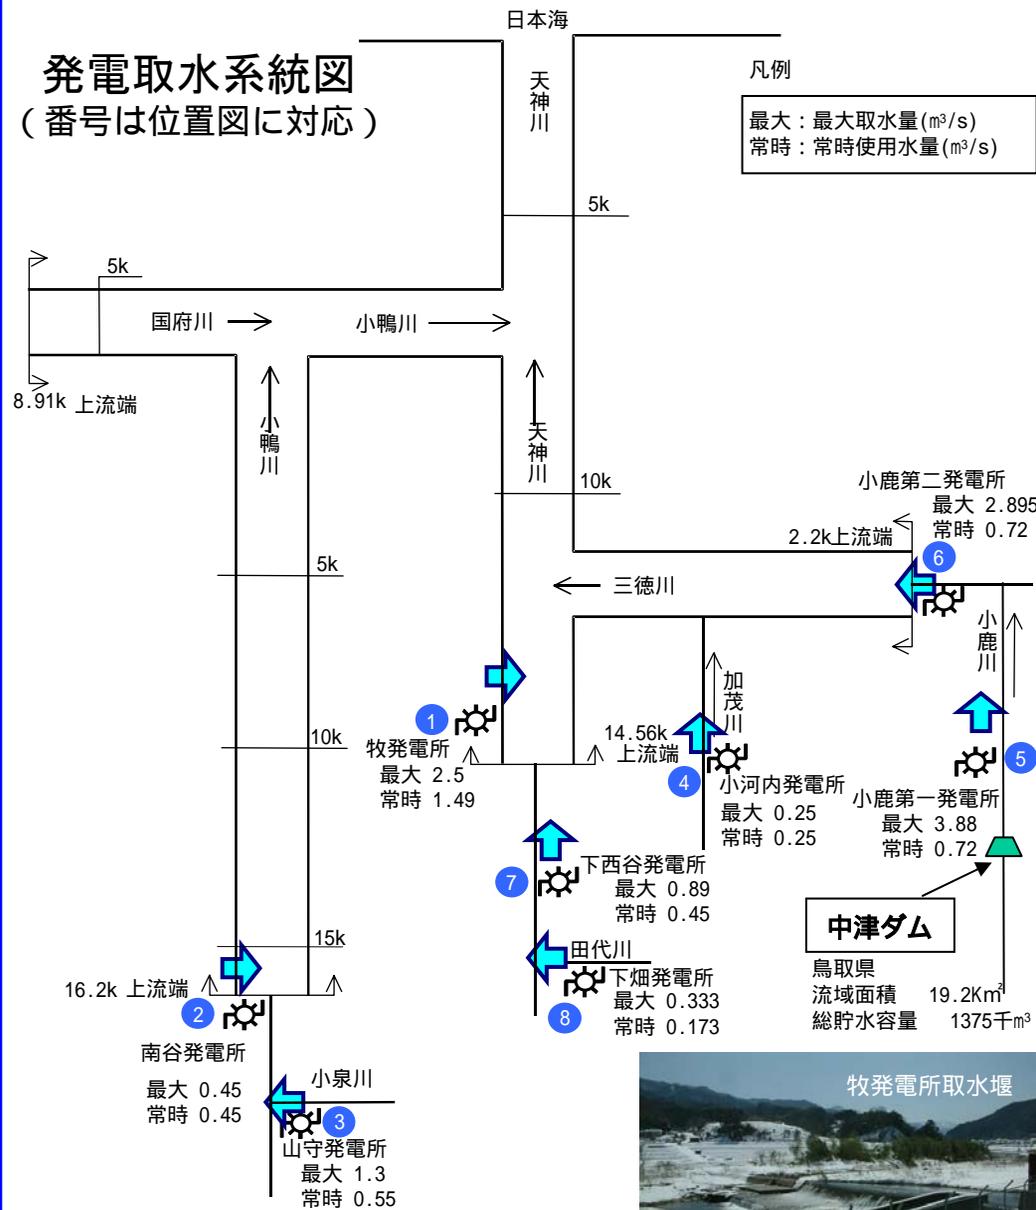
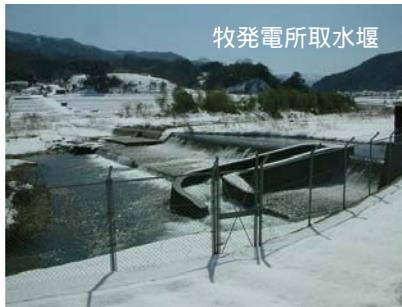
発電取水系統図 (番号は位置図に対応)

- ・ 最大取水量で表現すると発電の占める割合は約70%、常時使用水量で表現するとその割合は逆転し、かんがい用水が50%強
- ・ 発電用水は、下流域において還元 農水・上水に再利用

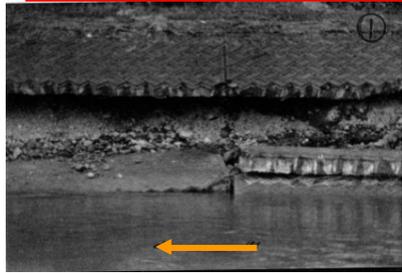
急流河川であり、護岸法先の洗掘に起因する護岸崩落が発生し、破堤による災害発生が懸念

平成2年9月出水による洗掘状況 (小鴨川5.6k右岸)

河道内のみお筋を河道中央部に誘導し、洗掘が生じても侵食に柔軟に対応可能な護岸侵食防止工を実施し、護岸の崩壊を防止

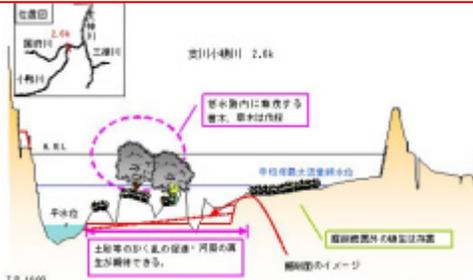
維持管理に配慮した河道設定のイメージ図

近年大きな出水がなかったためにお筋が固定し、深掘れが進行
みお筋外域では草本による河積阻害で土砂を捕捉、陸域化が進行
結果として、樹木の繁茂と土砂堆積により、流下能力不足が発生

目標流量に対して流下能力が不足する箇所について必要に応じた樹木伐採や河床掘削による河積確保の実施

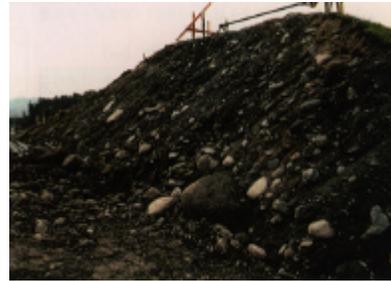
堤防開削状況

堤防は昭和9年室戸台風を契機に整備され、砂質土、レキ質土主体の河床材料を築堤に利用しているため透水性が高い箇所が部分的に存在

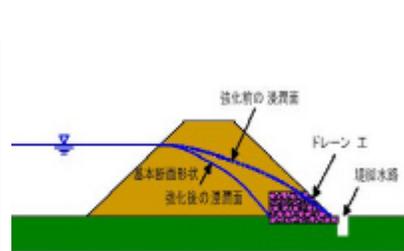
堤防の質的強化対策の一例 (ドレーン工法)

現地の状況により、ドレーン工法等の漏水対策を実施

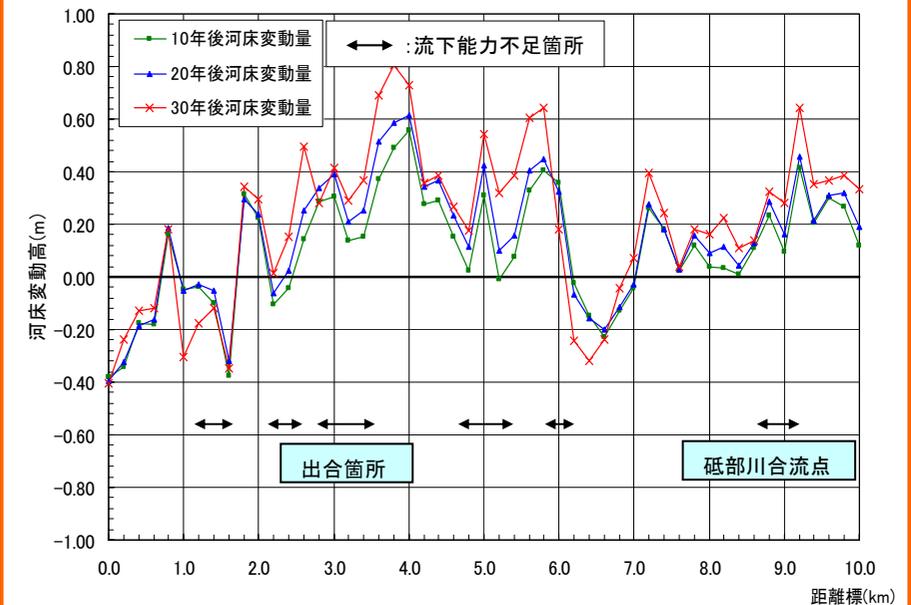
河床変動予測

- ・掘削後の将来河道における30年間の河床変動を予測

箇所により堆積または侵食する傾向が異なるが、全体的にはゆるやかな堆積傾向と想定。変動幅は堆積・侵食のいずれについても概ね±50cm程度。

今後30年間の河床変動予測では、全体的には堆積の傾向が想定されるが、堆積・侵食のいずれについても概ね±50cm程度の変動であり、維持掘削等の河道管理を適切に行うことにより河道の維持(流下能力の確保)は可能。

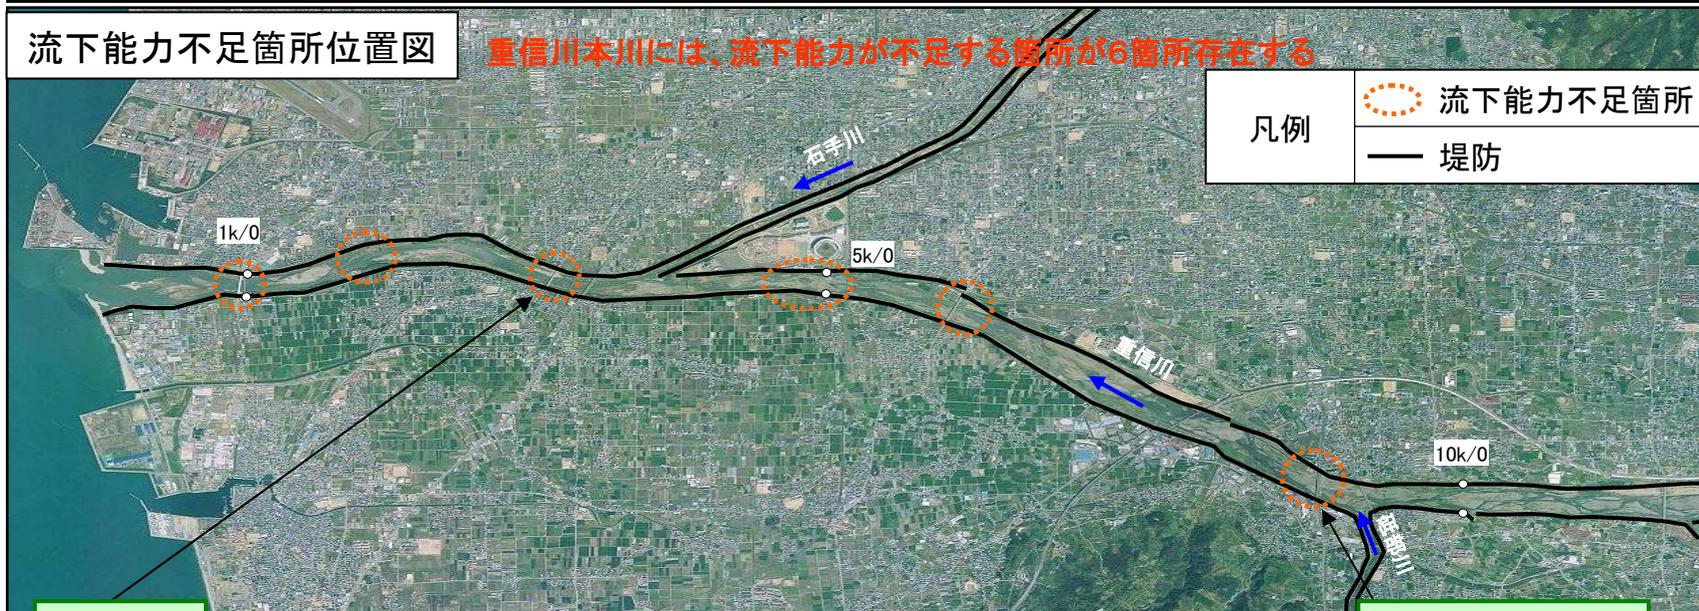
流下能力不足箇所位置図

重信川本川には、流下能力が不足する箇所が6箇所存在する

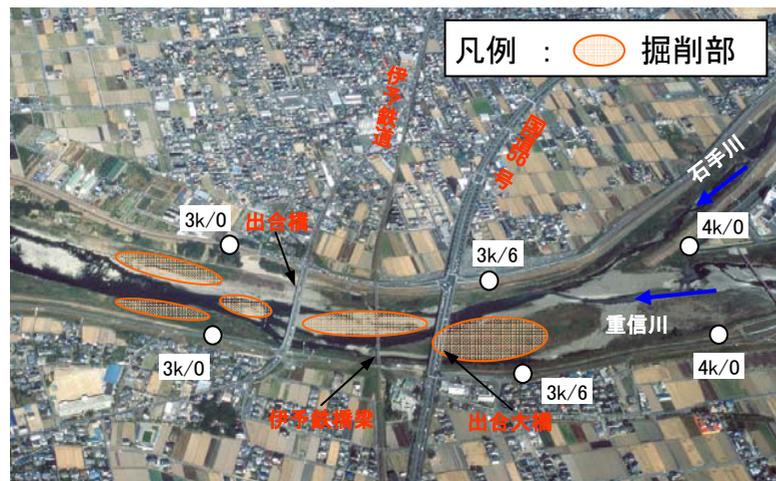
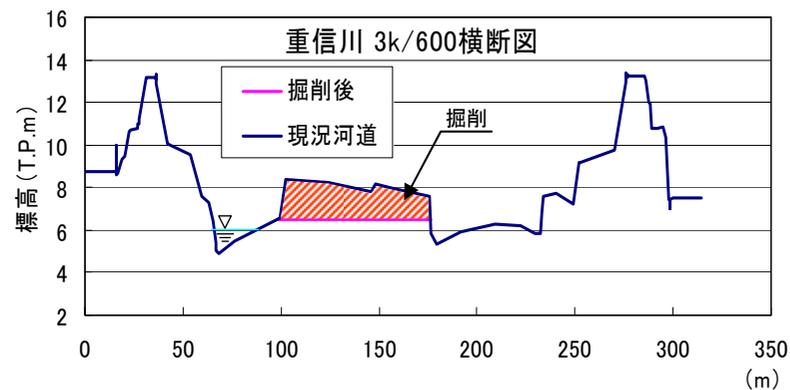
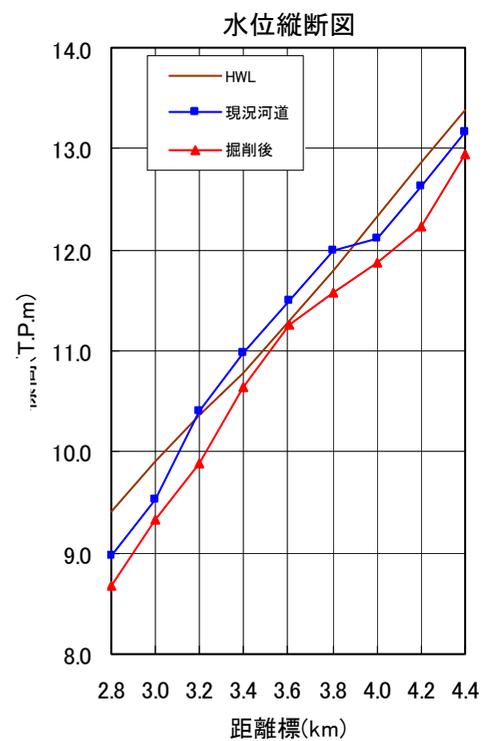
出合付近

計画高水流量: 3,000m³/s
現況流下能力: 2,700m³/s

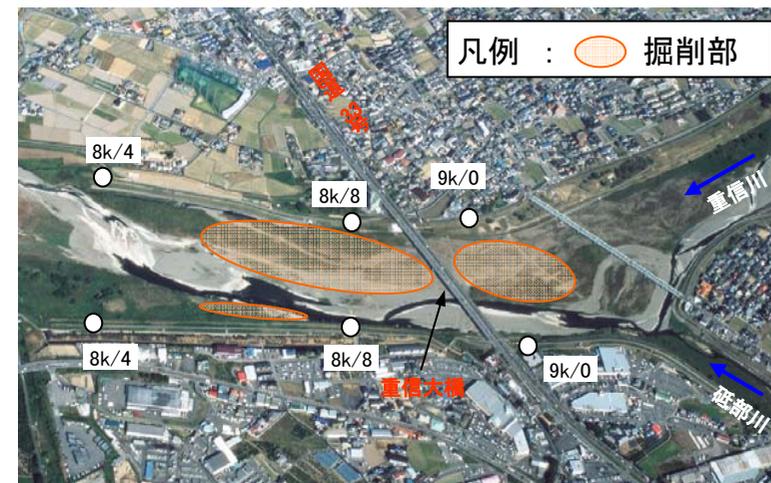
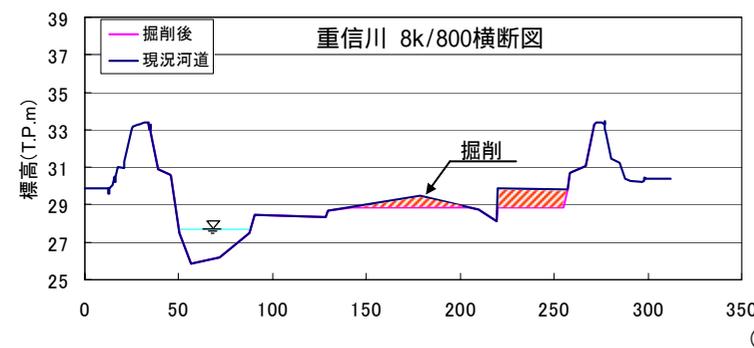
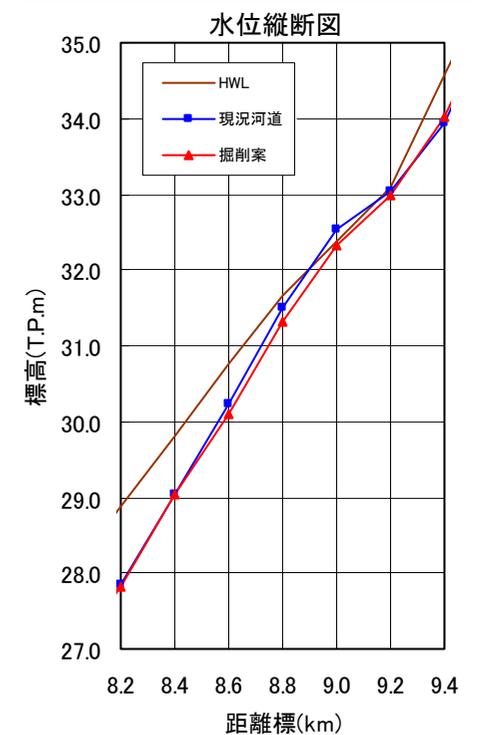
砥部川合流点付近

計画高水流量: 2,600m³/s
現況流下能力: 2,300m³/s

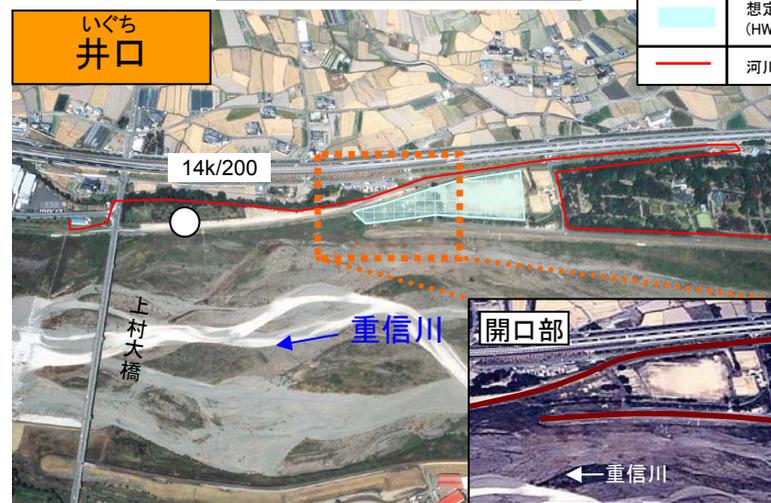
そのまま残す霞堤

- ・想定浸水区域は河川区域内であり、都市計画緑地にも指定され、緑地公園として利用されていることから、開発されることはない。
- ・想定浸水区域に家屋はない。

- ①家屋浸水のおそれがないことから、霞堤をそのまま残す。

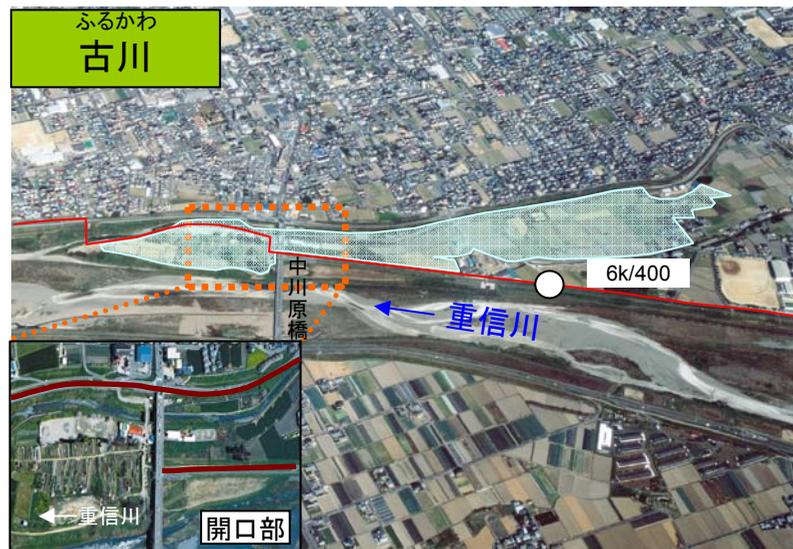
対策が必要な霞堤

- ・洪水時には、中川原橋上流で家屋が数戸浸水すると想定される。
- ・中川原橋上流は全体が農業振興地域、市街化調整区域で、都市計画緑地としても指定されていることから、開発されることはない。

- ・本川堤防を下流に300m程度延伸し本川背水位を約50cm低下させ、浸水範囲を後退させることにより、家屋の浸水被害を防止する。

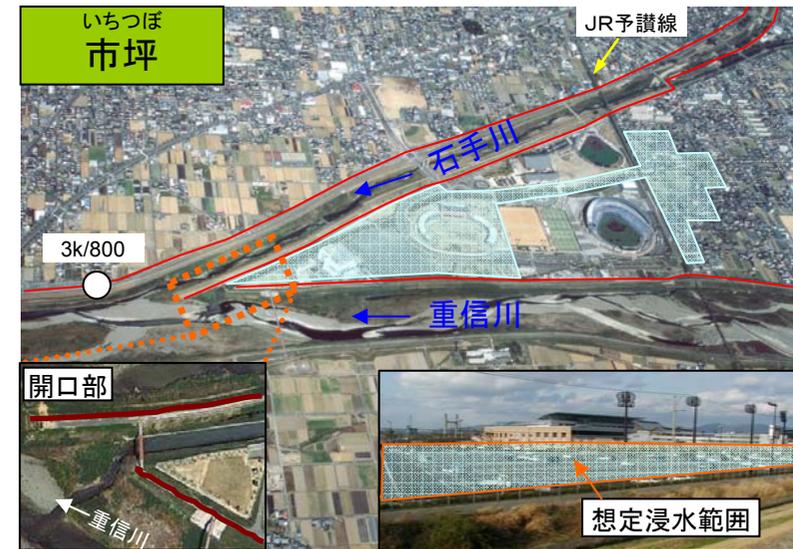
- ・洪水時には、JR予讃線の下流では地盤の低い多目的競技場や駐車場等の公園施設、上流では密集した家屋(市街化区域)が浸水すると想定される。

- ・既存のJR予讃線の盛土を二線堤として活用し、上流の家屋浸水を防止する。

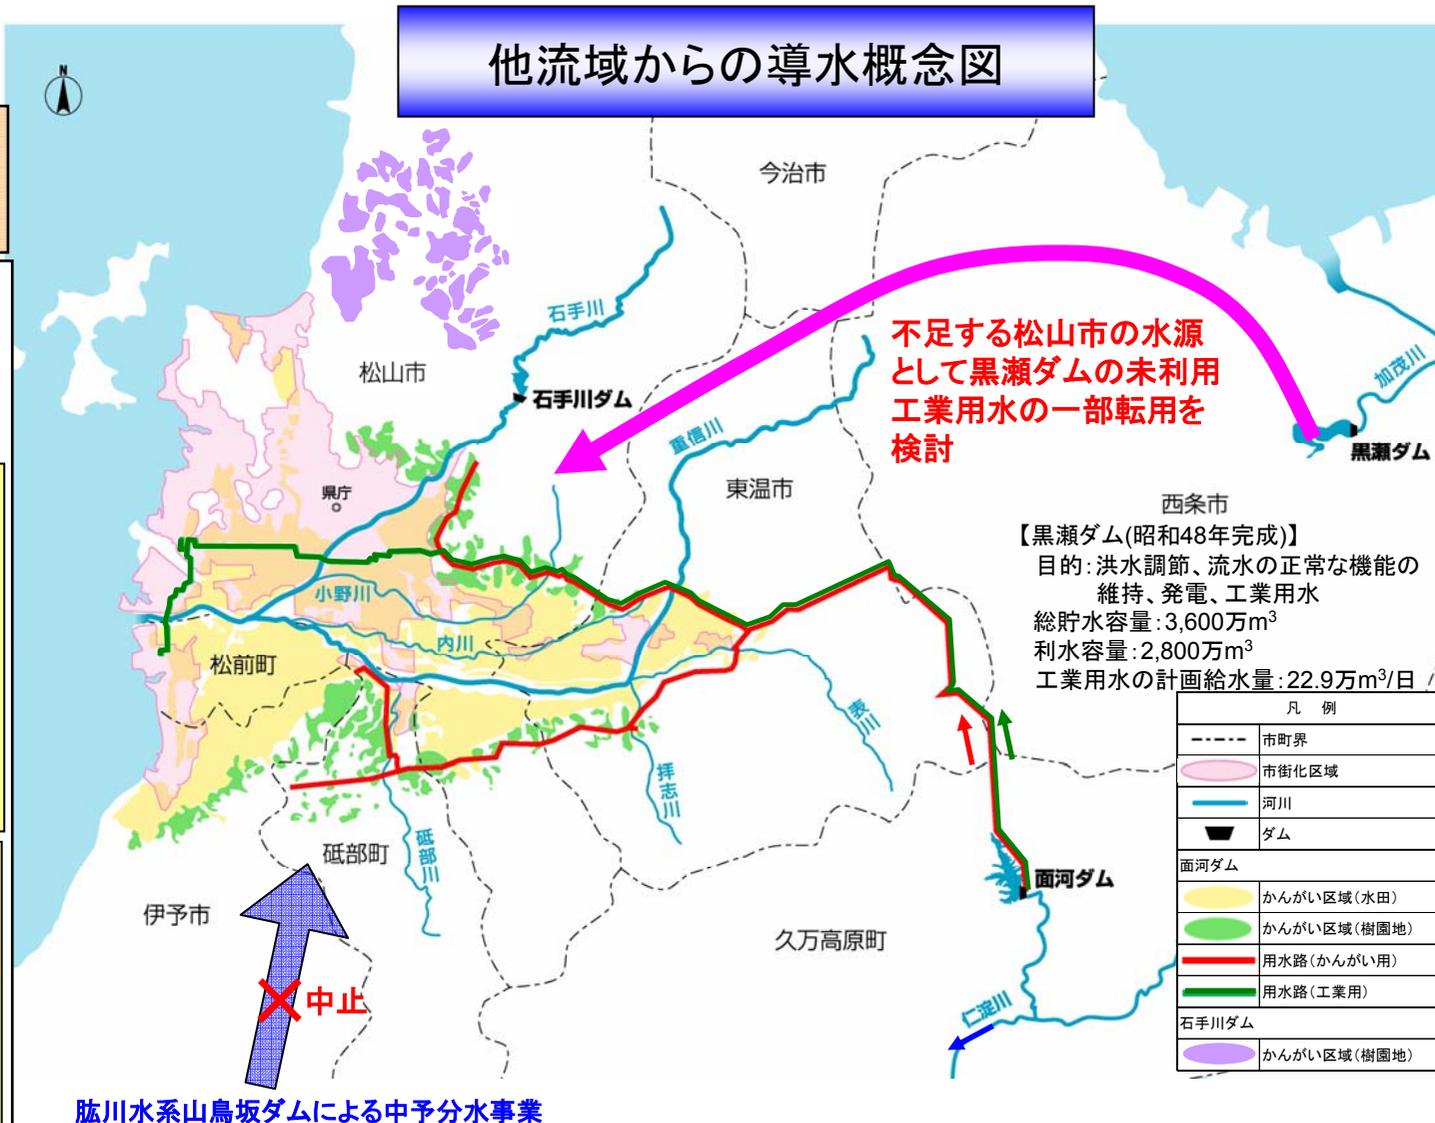
他流域からの導水概念図

■ 終戦後の食糧増産及び臨海部工業地帯の工場立地に伴い大量の用水が必要となったが、地下水や伏流水の取水では必要水量を賅えなかったため、流域外の仁淀川水系の愛媛県側に面河ダムを建設するとともに導水路を整備し、農業用水、工業用水を供給

- ◆ 昭和38年: 面河ダム完成(総貯水容量2,830万 m^3)
導水路の整備(農水工水合計延長72.8km)
・農業用水: かんがい面積 6,920ha、最大取水量 3.45 m^3/s
・工業用水: 1.23 m^3/s

【黒瀬ダム(昭和48年完成)】
目的: 洪水調節、流水の正常な機能の維持、発電、工業用水
総貯水容量: 3,600万 m^3
利水容量: 2,800万 m^3
工業用水の計画給水量: 22.9万 $m^3/日$

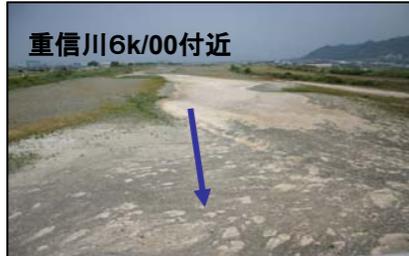
重信川6k/00付近
瀬切れ区間の拡大
年間の半分以上が瀬切れする

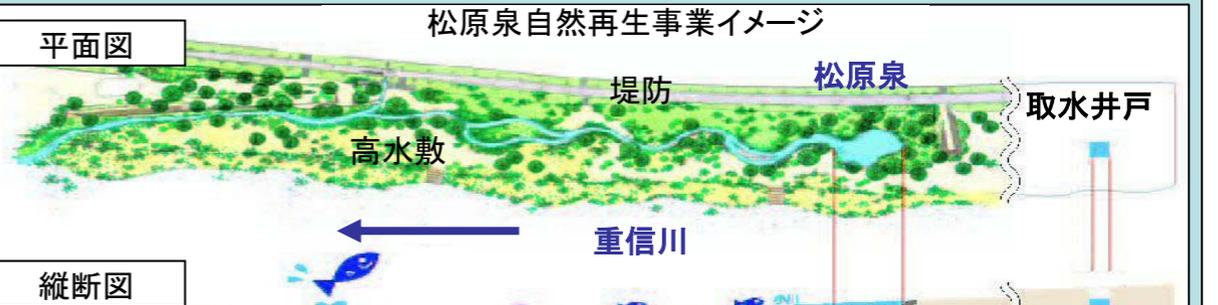
平面図

泉と重信川へつなぐ小川を再生することにより水の連続性と良好な湿地環境を再生する。水のネットワークがつくられ、多種多様な動植物の生息空間が確保される。

上流に取水井戸を設け、地下水を取水し、泉まで自然流下させる

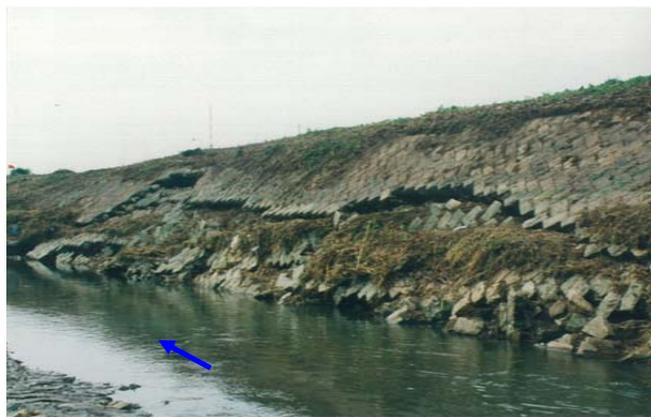
局所洗掘

- ・護岸の根継ぎ等の対策を未実施の箇所については出水前後の巡視および点検を強化
- ・被災箇所を的確に把握するとともに速やかに補修を実施

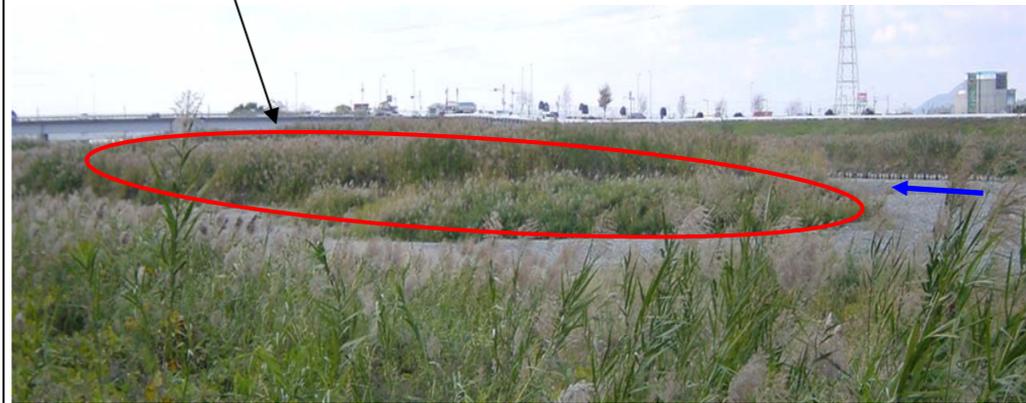
掘削範囲

- ・川幅の狭い流下能力不足箇所においては、河道の掘削にあたり、河床変動状況の把握等のモニタリングを実施
- ・維持掘削等の河道管理を適切に実施し流下能力を確保

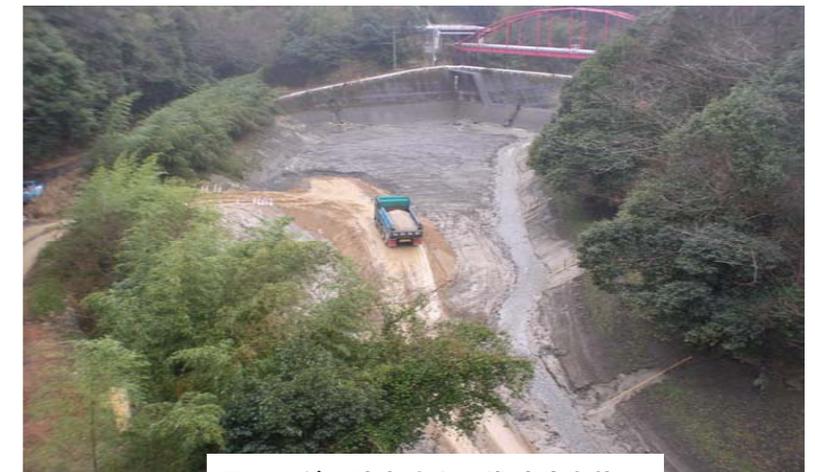
石手川ダム貯水池内の堆砂除去状況

- ・渇水時には、石手川渇水調整協議会を開催し、取水調整等を行い、渇水被害の軽減に努めている
- ・水利用状況を的確に把握し、石手川ダム of 効率的な運用を図る
- ・ダムの貯水率についてホームページや各所の電光掲示板で情報提供しているほか、節水に関する広報を実施
- ・ダムの堆砂除去を行うなど、ダムの貯水機能を維持
