## 球磨川水系

# 高潮計画における海岸堤防と河川堤防について

# 人吉市街部（中川原公園付近）の河川の現状について

# 工事実施基本計画の流量の記載について

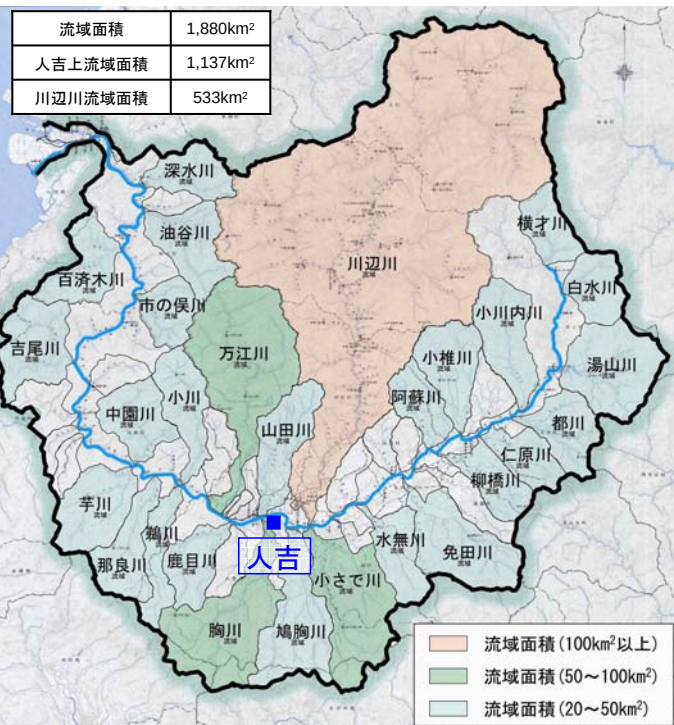
## 球磨川水系における1次支川の流域面積の状況。

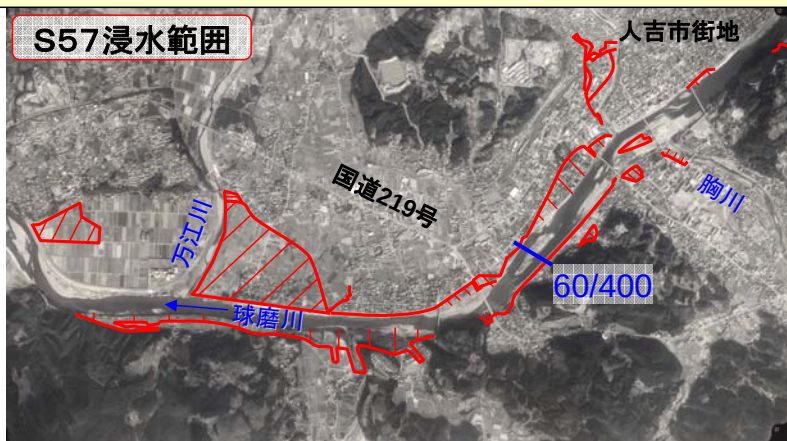
## S57浸水範囲

S47.7洪水に比べてS57.7洪水は流量が大きいかかわらず被害が少なくなっていることについては、以下のとおり。  
 ○被害の数量は、流域市町村ごとに集計されており、支川・流域近傍の河川・土砂災害によるものも含んでいるため、一概に比較できないが、人吉市街地では、築堤や河道拡幅等の河川改修の効果もあり被害を減少させた。

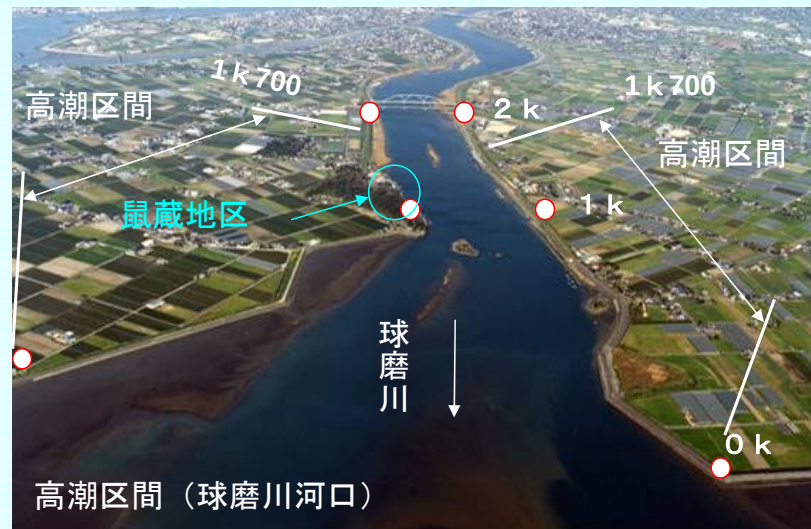
### ○高潮堤防計画は計画高潮位及び打ち上げ波高から決定

- ・計画高潮位：通常起こり得る満潮位（朔望平均満潮位）と高潮偏差が同時に生起することを想定
- ・高潮偏差：気圧の低下及び吹き寄せに伴う水面の上昇
- ・打ち上げ波高：規模を伊勢湾台風級、経路を九州付近を通過したS34年台風14号を想定

### ○高潮堤防高：（T.P. 6.20m）

≒朔望平均満潮位（2.00m）＋高潮偏差（1.56m）  
＋打ち上げ波高（2.62m）

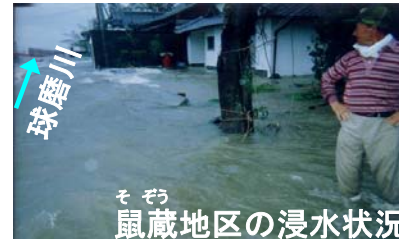
- ・高潮区間の範囲については、打ち上げ波高の減衰を考慮した高潮堤防高と洪水からみた河川堤防高が交わる区間を設定。（縦断図参照）
- ・高潮堤防整備は、現在実施中の鼠蔵地区を除き概ね完成。

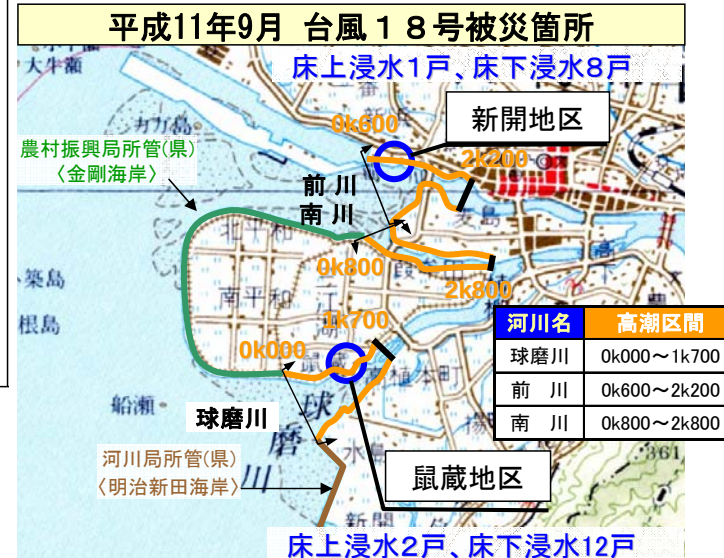
未対策箇所（高潮堤防が存在しておらず、地盤高が低い箇所）であった鼠蔵地区（球磨川本川河口）と新開地区（前川河口）で高潮災害が発生。

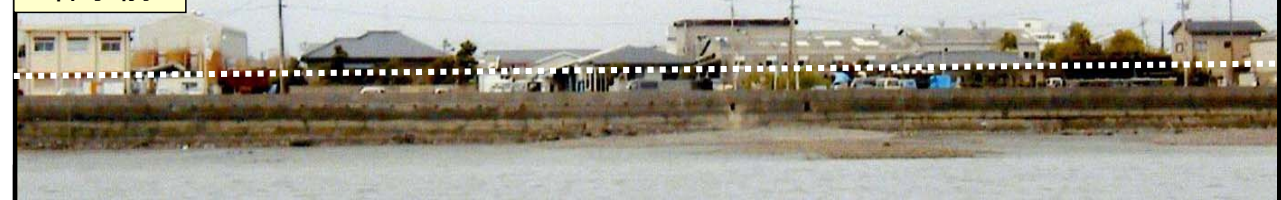
### 着手前

## 新開地区高潮対策（平成12年度完成）

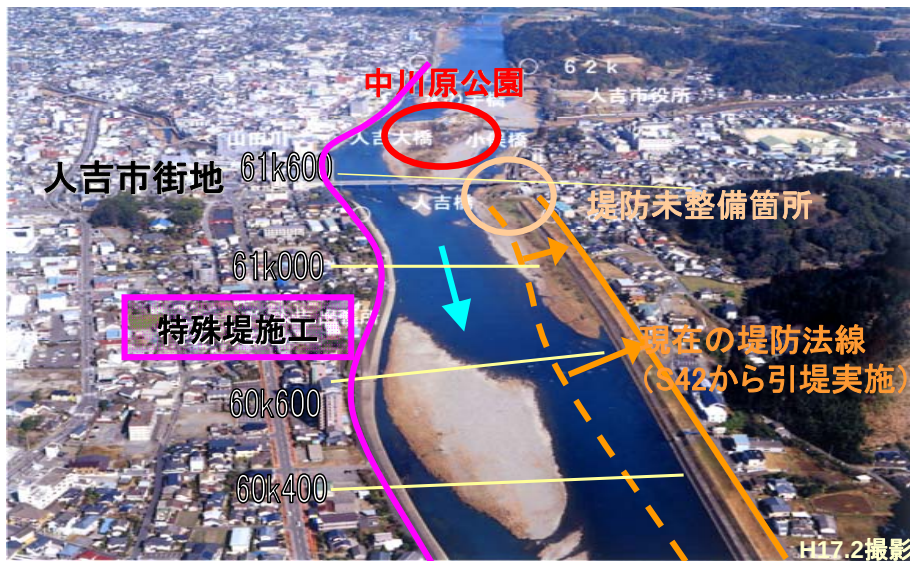
- 昭和40年出水により甚大な被害を被ったことを契機に、引堤等の河川整備を実施。
- 川沿いに温泉旅館等が数多く存在し、市街部の中心が形成されていることから、大規模な家屋等移転が生じる通常の土堤による築堤方式を避け、特殊堤方式を採用
- 流下能力を確保するため、平水位以上の部分の河床掘削を実施中。
- 水位上昇は中川原公園よりも下流の川幅が狭くなっている付近で発生。
