# 低下した河床の安定性について

# 黒部川における堤防と護岸の整備状況、安全度評価について

# 黒部川において現存する霞堤とその効果について

# 黒部川の融雪出水の規模と梅雨期の出水への影響について

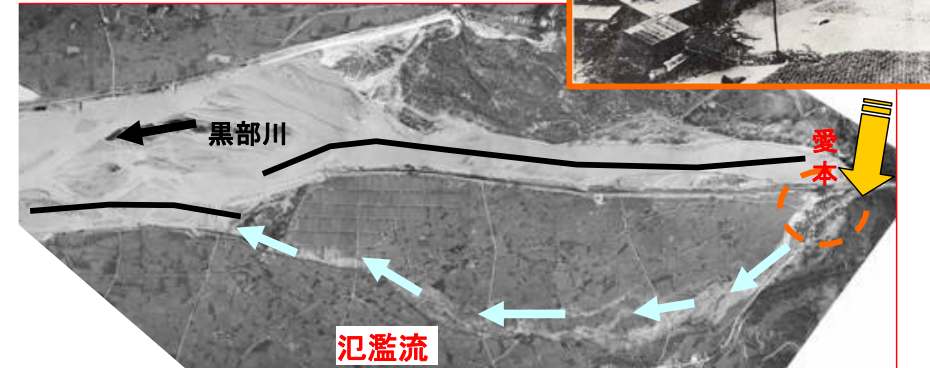
## 昭和44年8月洪水における霞堤による氾濫戻し効果

- ・愛本左岸において溢水による浸水被害をもたらし、氾濫流が流下
- ・霞堤が氾濫流を本川へ戻す効果を発揮

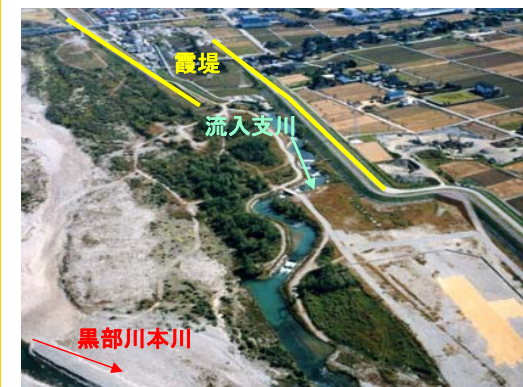
やすらぎ水路(出島地先 左岸4.2k)

- ・霞堤は、本支川の連続性を確保
- ・洪水時の魚類の避難所、稚仔魚の生育の場としての機能をもつ

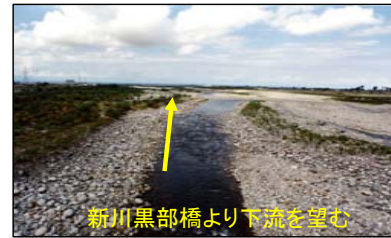
新川黒部橋より下流を望む

瀬切れは生じていない  
左:9.6k付近 右:4.8k(平成6年9月撮影)

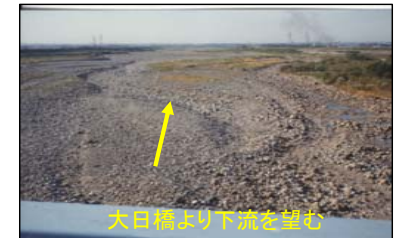
大日橋より下流を望む

滞筋がみられない、瀬切れ  
10.2k(平成6年8月撮影)
