# 大井川水系河川整備基本方針

土砂管理等に関する資料（案）

平成 1 8 年 8 月 3 1 日

国土交通省河川局

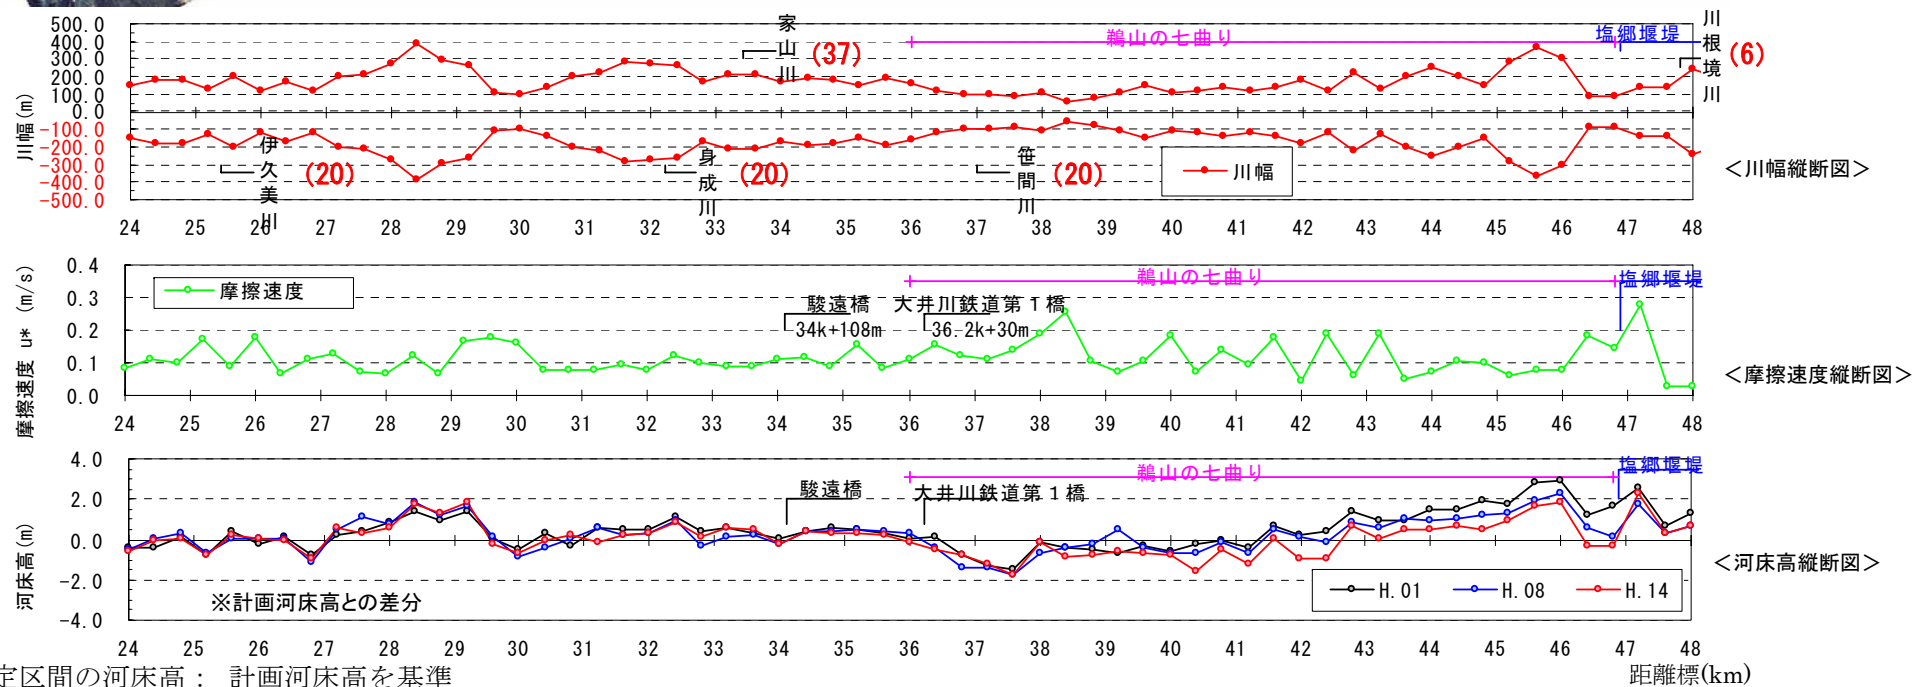
図 2.4 指定区間の川幅縦断面図および平均河床高経年変化図(24k~48k)

上記の河道変動特性を分析するために、計画河床高を基準にした変動高図と河道平面状況として航空写真、川幅縦断図、摩擦速度縦断図を図 2.4、図 2.5 に整理した。

これより指定区間は、川幅の急拡大・急縮及び湾曲した河道形状、土砂供給量の多い支川の合流を繰り返し、川幅の急拡大・急縮に伴う摩擦速度の変化、湾曲内岸側の堆積、外岸側の洗掘など土砂の堆積及び浸食が生じている。

塩郷堰堤上流は、上述の特性に加え湾曲部が連続するため、内岸側の土砂堆積が発生するなど、土砂移動がスムーズに行われにくい特性を有し、さらに 7 つの支川が合流し、土砂を供給するため堆積傾向となる。

一方、鵜山の七曲り区間の洗掘は、45.0～46.0k で川幅が急拡大しさらに湾曲しているため、供給土砂が停滞し、下流では砂利採取とあいまって、支川合流がないため洗掘が発生するものと推察される。

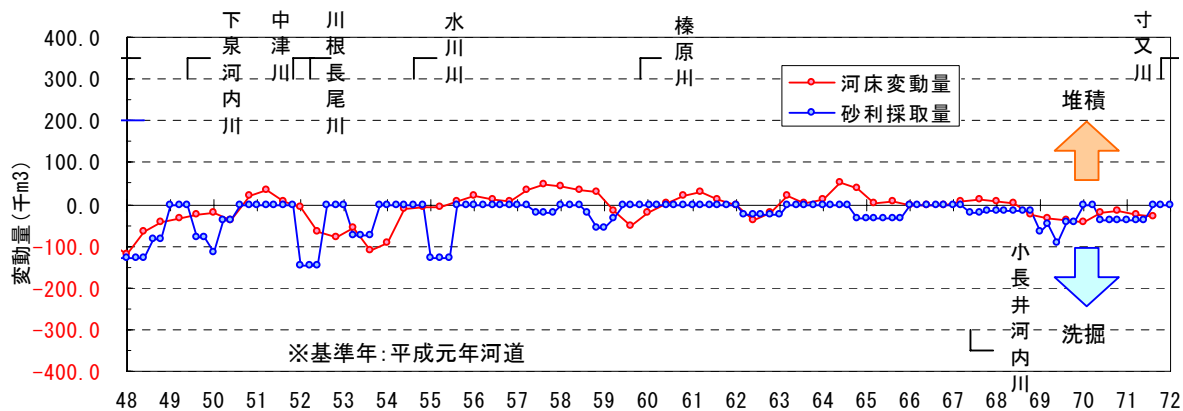
図 2.13 指定区間における河道変動量と砂利採取量(平成元年河道基準)

指定区間の砂利採取は、図 2.12 に示すとおり、計画河床高より河床高が上昇している区間を対象に実施されている。また、指定区間の砂利採取と河道変動量の関係について、平成元年を基準に図 2.13 に整理した。

塩郷堰下流 40k から塩郷堰上流 55k の区間では砂利採取量が多く、砂利採取による影響で河床は低下している。

一方、上記区間以外では砂利採取が行われているものの堆積傾向である。

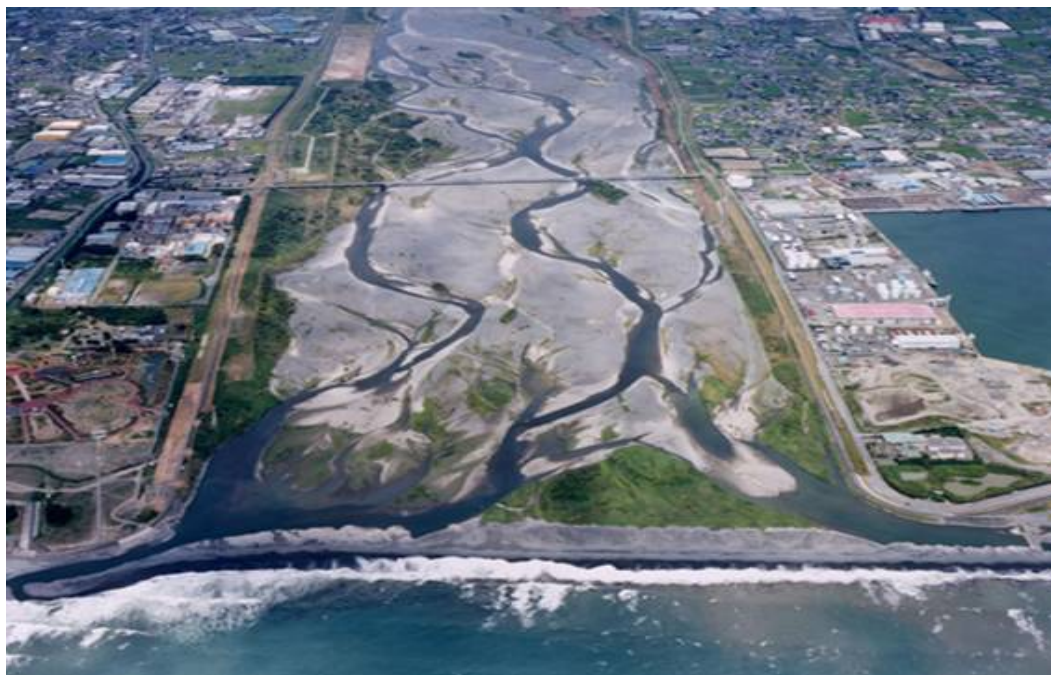
図 4.2 河口砂州の状況（航空写真）

河口砂州の経年的な変化状況を把握するために、昭和 22 年～平成 16 年の河口砂州区間を撮影した航空写真を、主要洪水の発生状況とともに図 4.2 に整理した。

これより昭和 20 年～30 年代はじめまでは、土砂供給が多かったため、砂州が海上まで張り出す河口テラスが形成されていた。その後、ダム建設や砂利採取により流出土砂量が減少したことから河口テラスが縮小し、平成以降は河口テラスが消滅し、河口中央部に砂州が固定化された状況となっている。また、大きな出水時には、河口砂州のフラッシュが確認できるが、その後復元している。
