# 近年の豪雨による川辺川上流域の山腹崩壊とその後の状況について

球磨川水系

# 高潮計画における海岸堤防と河川堤防について

# 工事実施基本計画の流量の記載について

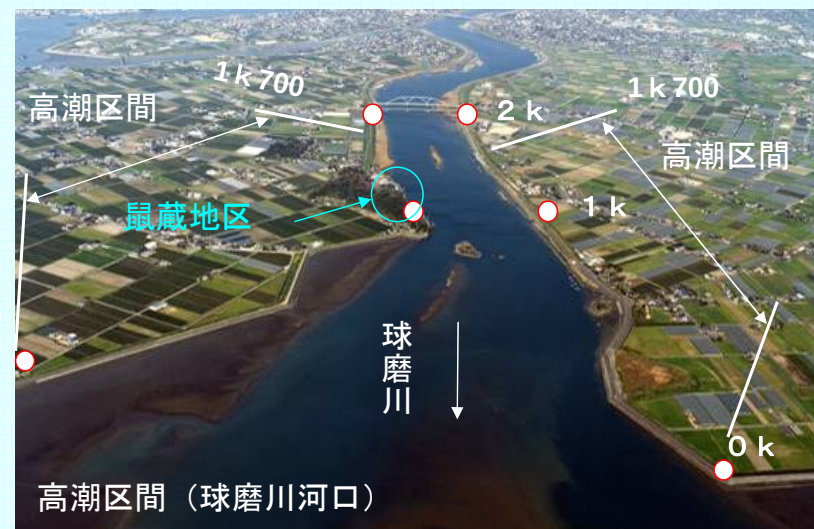
### ○高潮堤防計画は計画高潮位及び打ち上げ波高から決定

- ・計画高潮位：通常起こり得る満潮位（朔望平均満潮位）と高潮偏差が同時に生起することを想定
- ・高潮偏差：気圧の低下及び吹き寄せに伴う水面の上昇
- ・打ち上げ波高：規模を伊勢湾台風級、経路を九州付近を通過したS34年台風14号を想定

### ○高潮堤防高：(T.P. 6.20m)

≒ 朔望平均満潮位 (2.00m) + 高潮偏差 (1.56m)  
+ 打ち上げ波高 (2.62m)

- ・高潮区間の範囲については、打ち上げ波高の減衰を考慮した高潮堤防高と洪水からみた河川堤防高が交わる区間を設定。(縦断面図参照)
- ・高潮堤防整備は、現在実施中の鼠蔵地区を除き概ね完成。

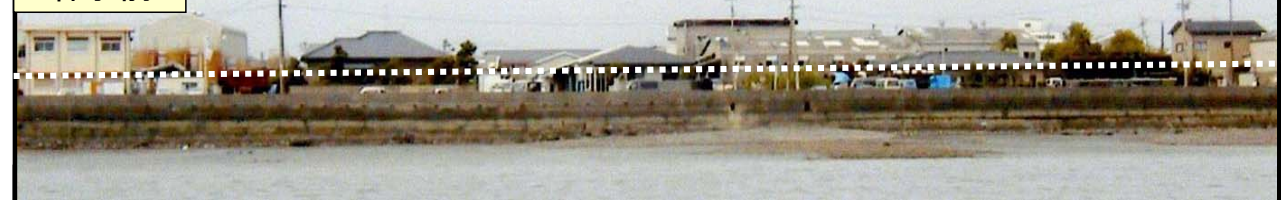
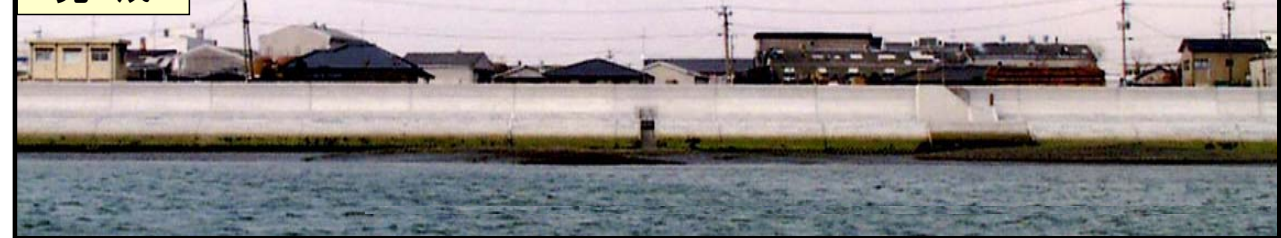
## 新開地区高潮対策（平成12年度完成）

未対策箇所（高潮堤防が存在しておらず、地盤高が低い箇所）であった鼠蔵地区（球磨川本川河口）と新開地区（前川河口）で高潮災害が発生。

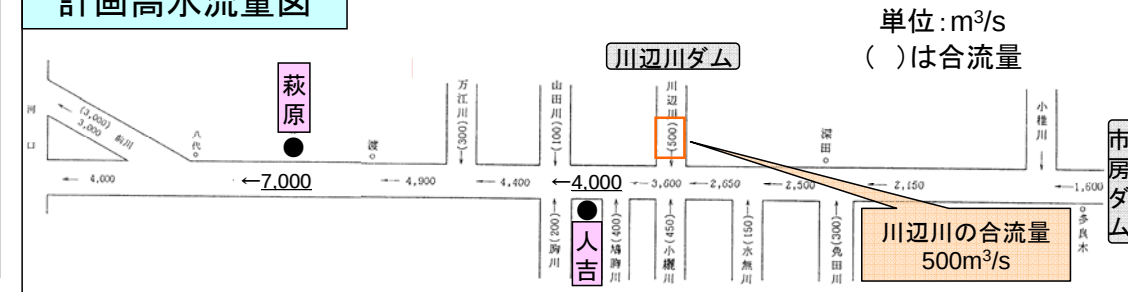
## 計画高水流量図

川辺川の合流量 $500\text{m}^3/\text{s}$ の記載については、人吉地点の流量が最大となる時の川辺川からの流入量を記載。(川辺川ダムによる洪水調節後流量)
