## 牛尾地区拡幅による流速への影響

## 牛尾地区拡幅による河道の安定性への影響

## 土出し水制等の設置

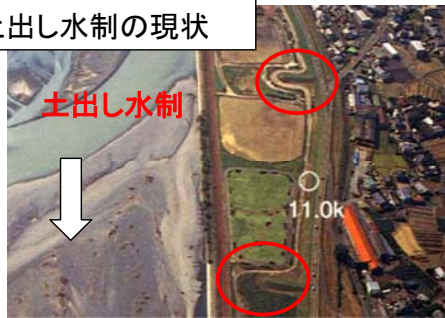
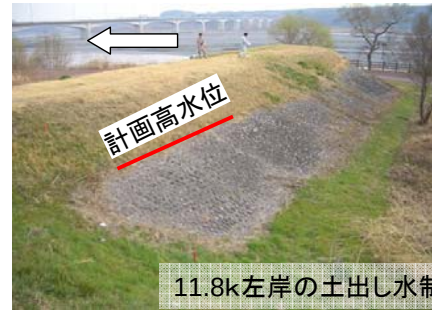
土出し水制は主に河床材で築かれ練石張が施されているが、機能は低下せず15箇所は今もなお現存している

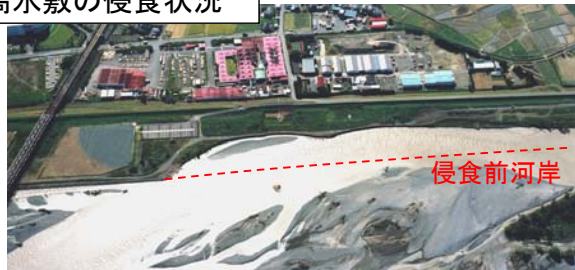
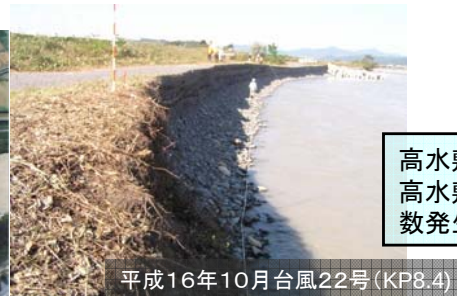
高水敷の整備以降、高水敷の侵食が多数発生。

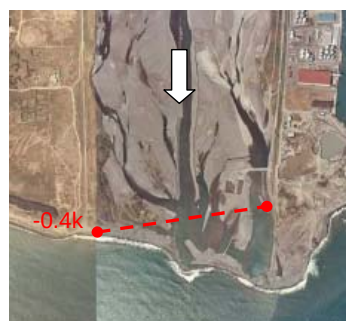
S54.10洪水前(S52.10撮影)

S54.10、S57.8洪水では河口部に堆積していた土砂が侵食され、河床が低下していることが確認できる

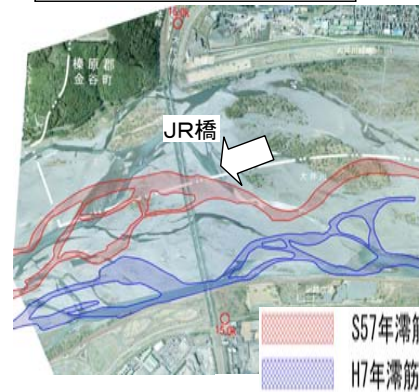
「JR橋」地点は、神座にくらべて滞筋の変動が著しい

JR橋付近の滞筋の変化

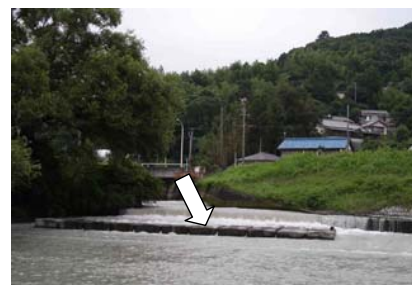
JR橋地点は、赤松余水の戻り水により、余水合流前の流況(神座)に比べ比較的良好

赤松余水の合流点

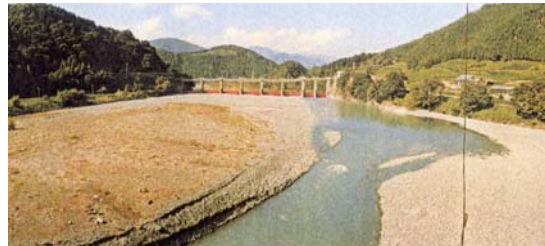
放流後(4.7m<sup>3</sup>/s)
