流域及び氾濫域の概要

【常呂川流域緒元】

常呂川水系 資料2-1

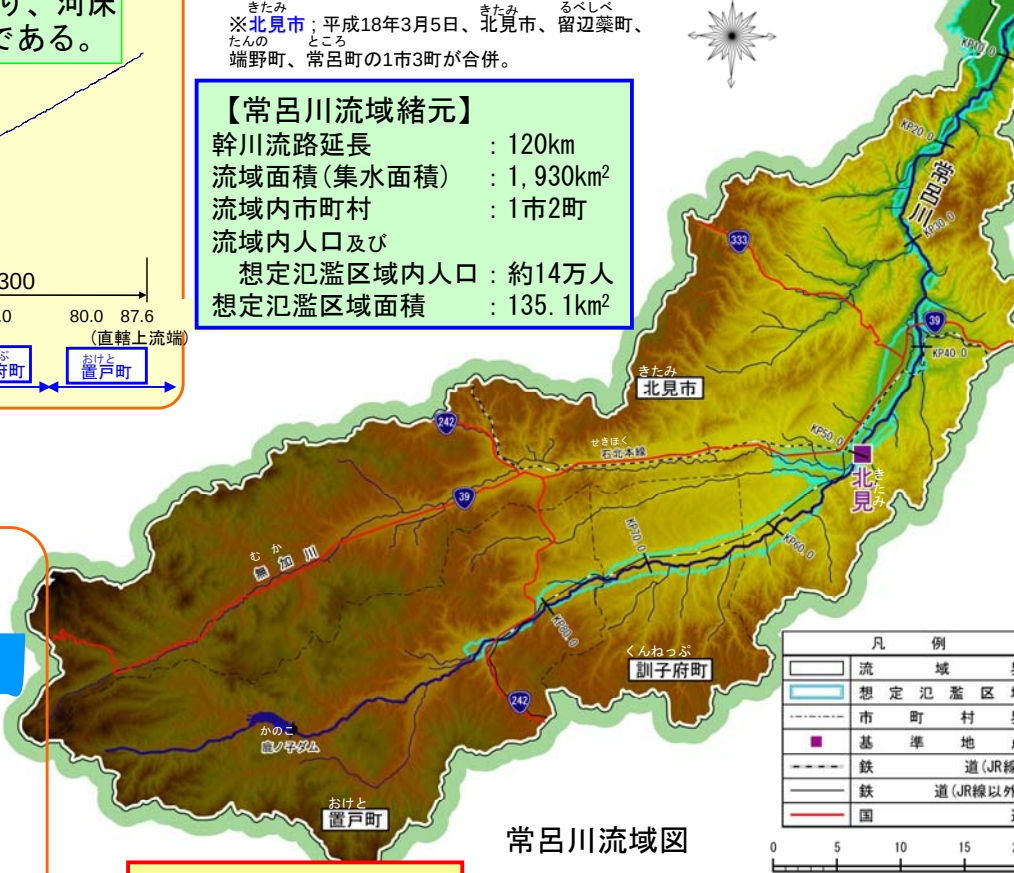
幹川流路延長 : 120km  
流域面積(集水面積) : 1,930km<sup>2</sup>  
流域内市町村 : 1市2町  
流域内人口及び  
想定氾濫区域内人口 : 約14万人  
想定氾濫区域面積 : 135.1km<sup>2</sup>

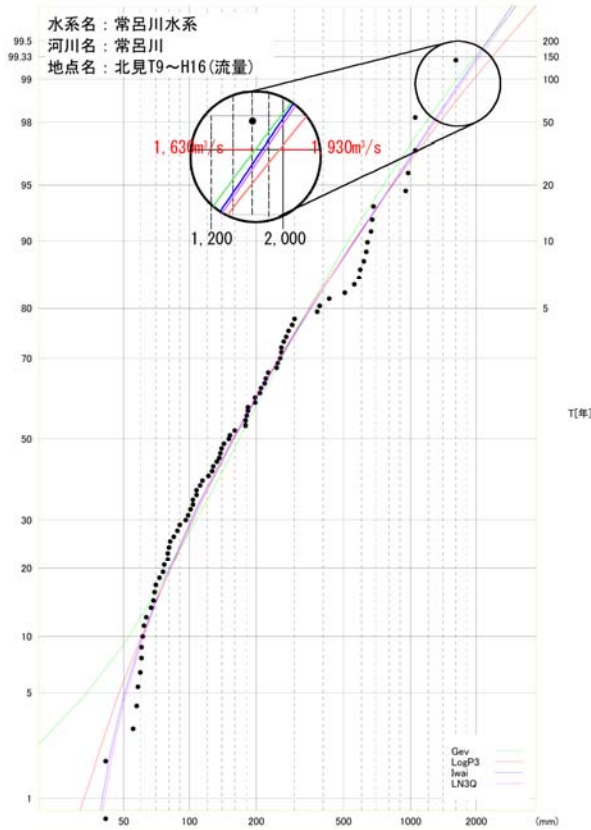
流量確率手法からの検証

流量確率の検討の結果、北見地点における1/100規模の流量は1,630～1,930m<sup>3</sup>/sと推定

| 確率分布モデル | | 1/100流量 |
| 対数正規分布 | 岩井法 | 1,710 |
| GEV分布 | L積率法 | 1,630 |
| LP3分布 | 積率法 | 1,930 |
| LN3Q対数正規分布 | クォンタイル法 | 1,750 |

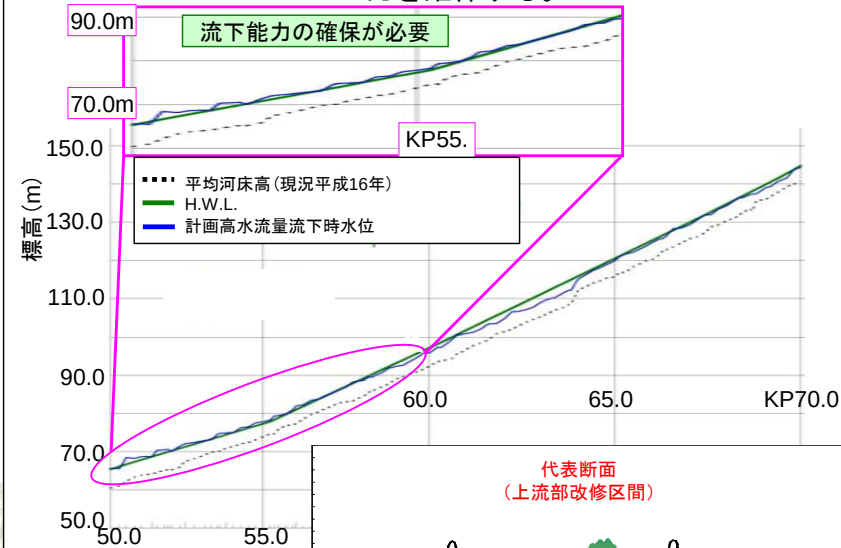
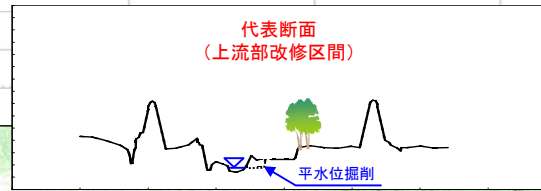
上流部 (KP76.0付近)  
河川環境に配慮しつつ河道掘削により流下能力を確保

【無加川合流点～上流部】流下能力が不足する一部の区間については、河道掘削等により流下能力を確保する。

当該区間は流下能力が若干不足しているため、河道掘削により流下能力を確保する。魚類の生息環境等に配慮し、また樹林化防止のため、平水位程度で掘削を行う。

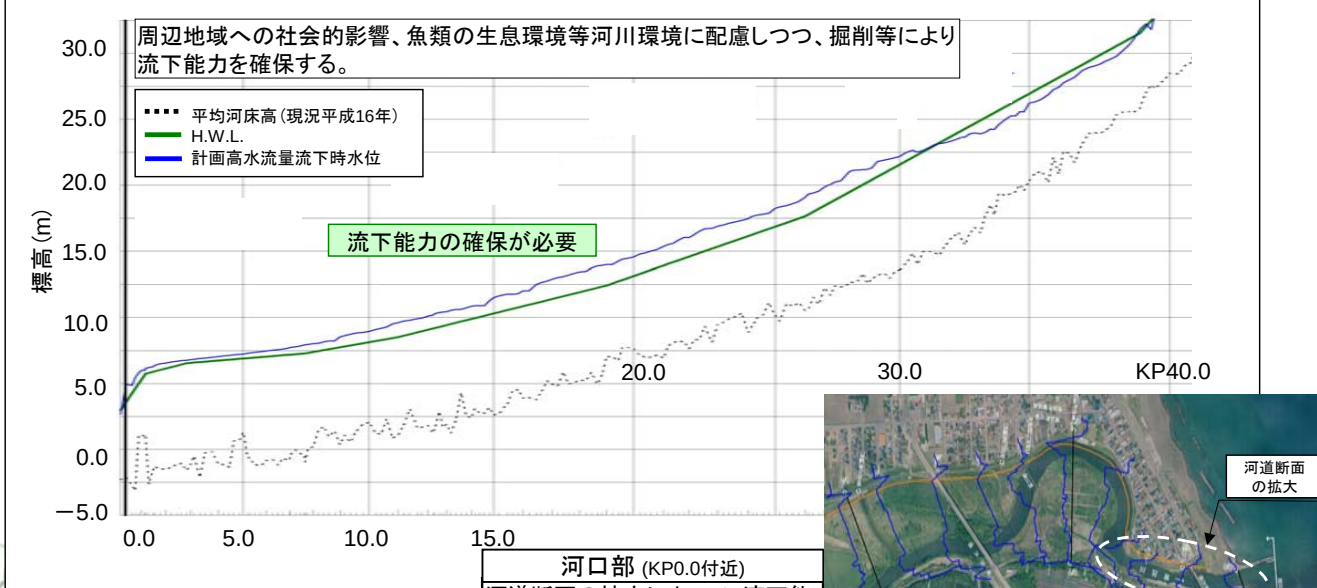
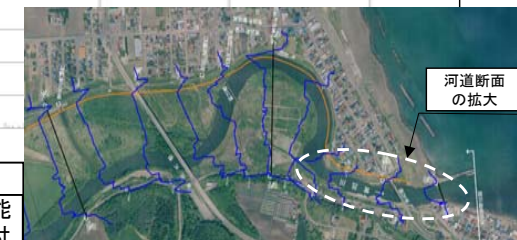
【河口～蛇行部】流下能力が不足する区間については、河道掘削等により流下能力を確保する。

河口部 (KP0.0付近)  
河道断面の拡大によって、流下能力を確保する。これによりKP10付近まで流下能力が向上する。

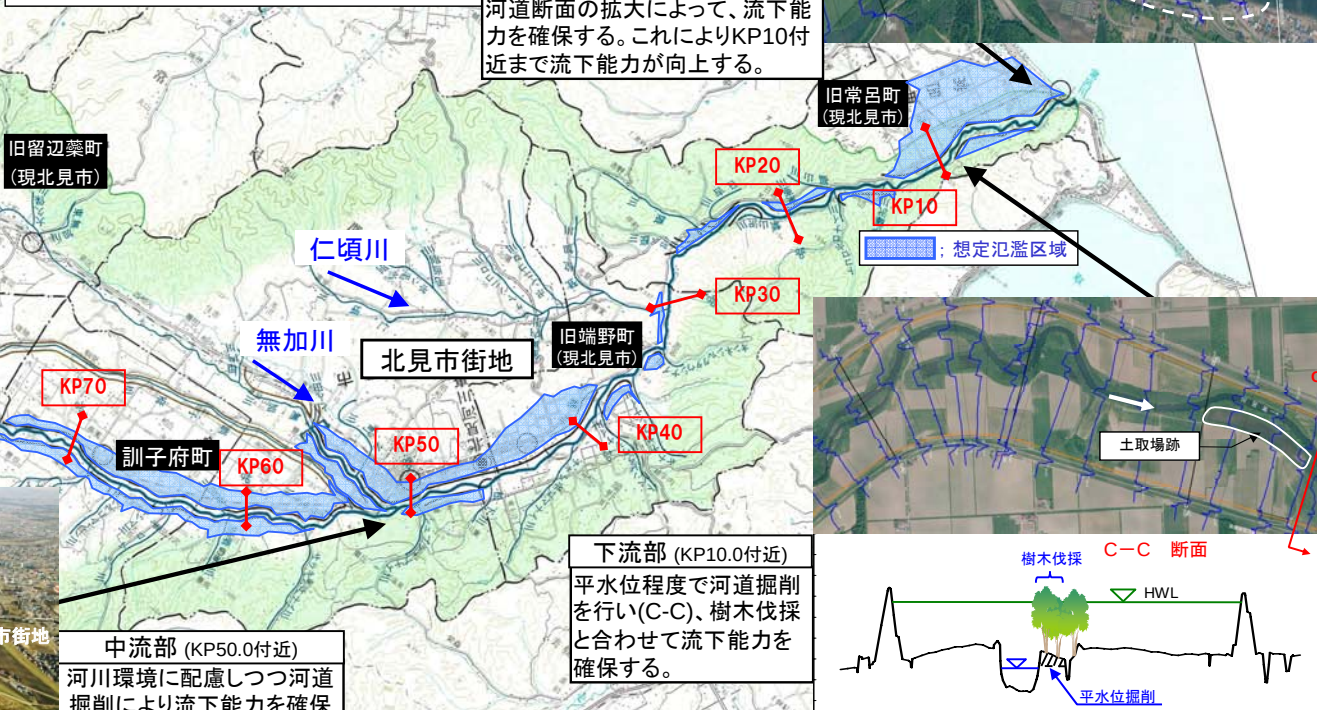
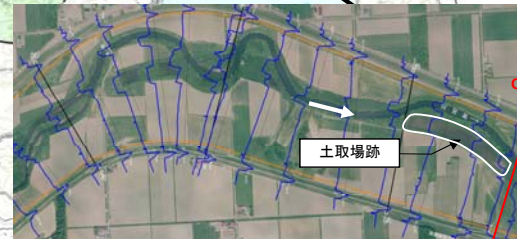
下流部 (KP10.0付近)  
平水位程度で河道掘削を行い(C-C)、樹木伐採と合わせて流下能力を確保する。

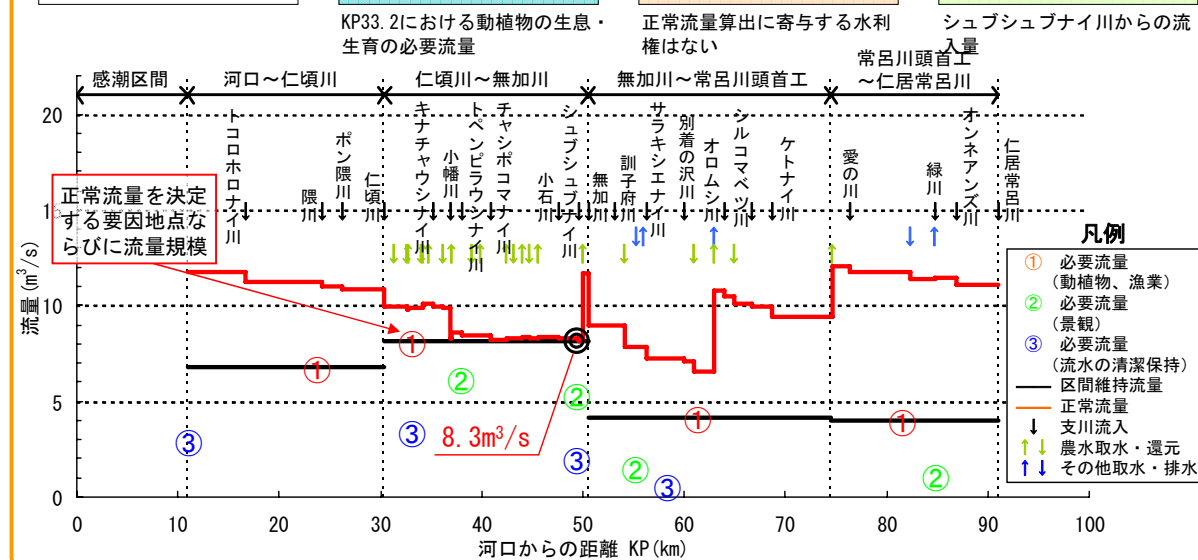
流量縦断図(かんがい期における正常流量:5/1~9/20)

【正常流量の設定】北見地点の正常流量は、下流における必要流量から算出している。

$$\text{正常流量 (8.26m}^3/\text{s)} = \text{維持流量 (8.14m}^3/\text{s)} - \text{水利権量 (0.0 m}^3/\text{s)} + \text{流入・還元量 (0.12m}^3/\text{s)}$$

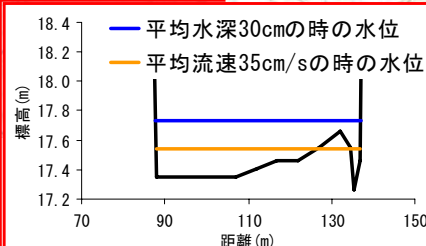
KP33.2 (①動植物の生息地または生育地の決定地点)

サケ・サクラマス・カラフトマスの遡上の必要水深30cmを確保

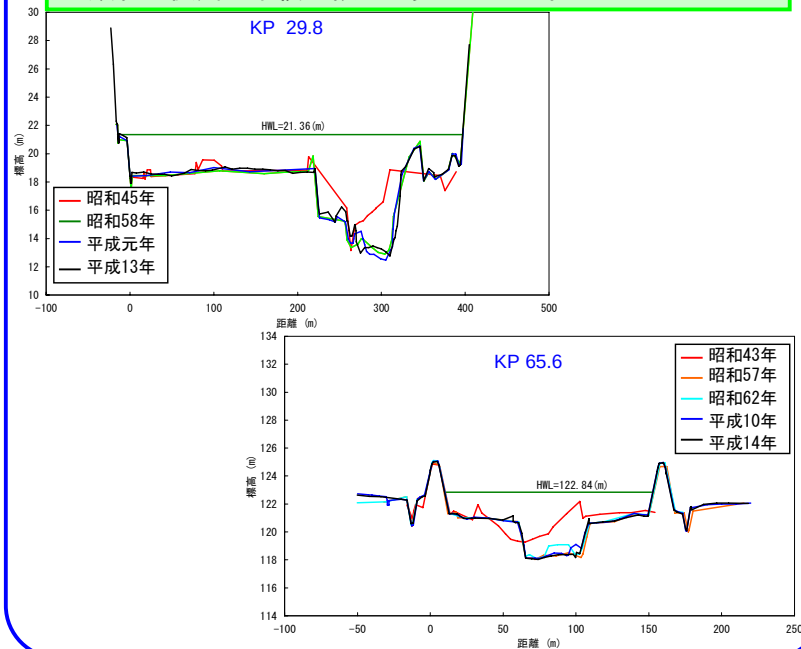
### 経年変化横断面図

- ・経年的に横断形状の変化が見られるものの、河床高については、近年では、大きな変化は見られない。さらに、顕著な侵食・堆積の傾向も見られない。

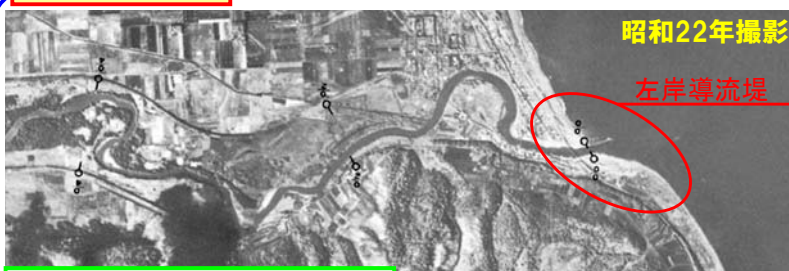
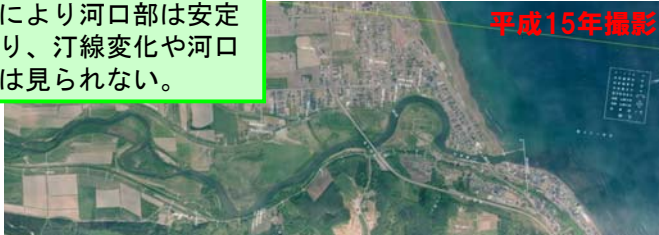
### 河口部の状況

- ・導流堤により河口部は安定しており、汀線変化や河口の閉塞は見られない。

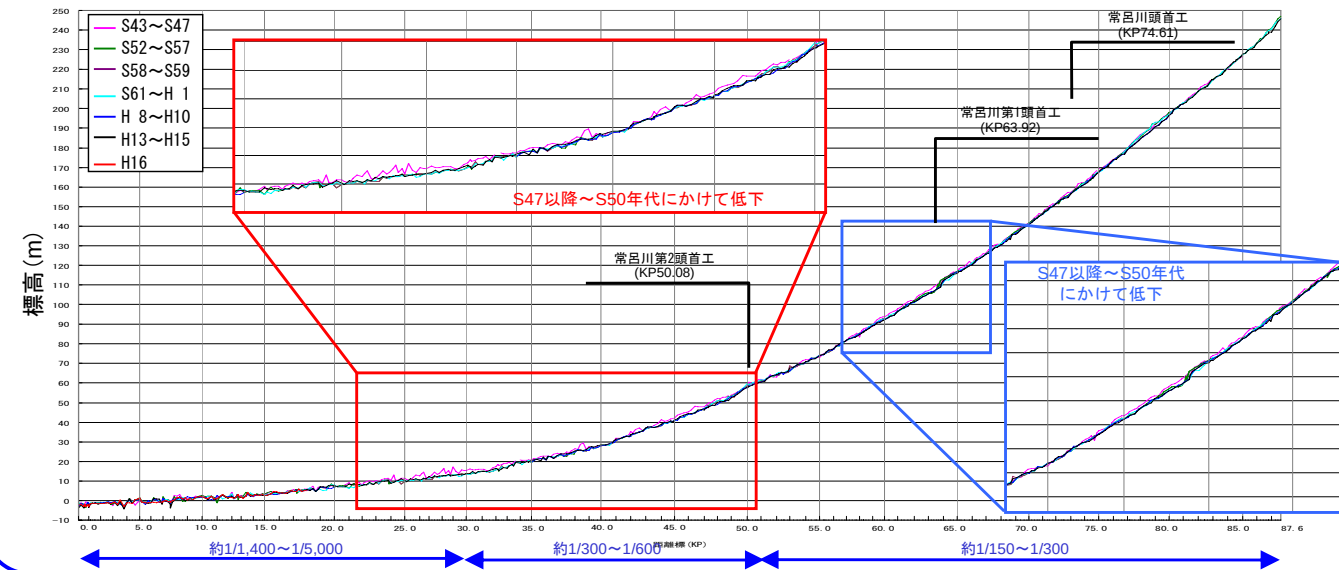
### 河床変動高経年変化縦断面図(平均河床高)

- ・河道改修等による河床高の変化はあるものの、大きな改修の無い近年では、全体に大きな変動は見られず、比較的安定。

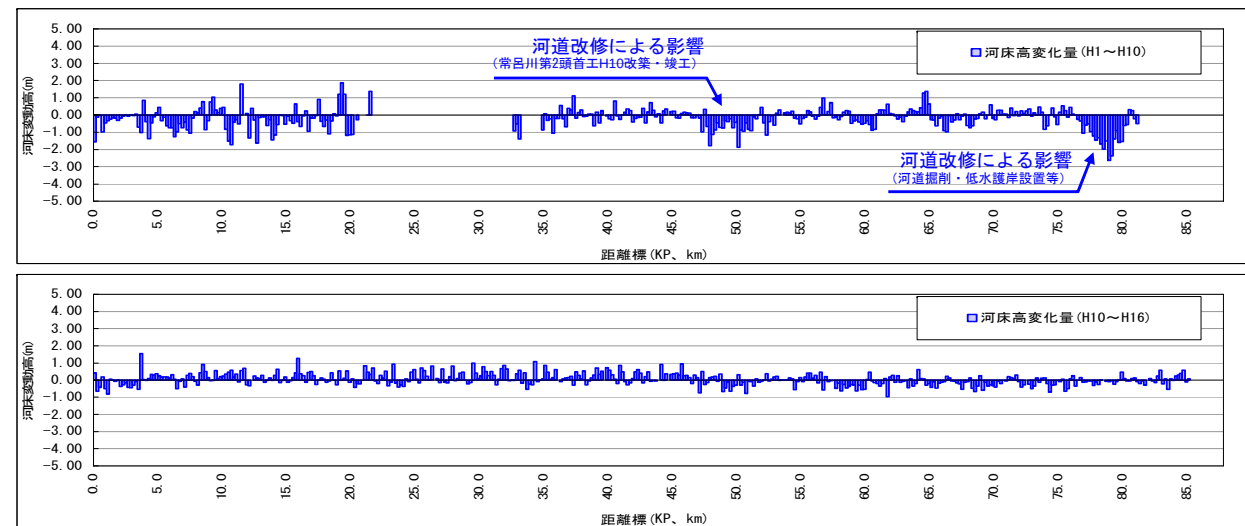
### 河床高の経年変化(平均河床高)

- ・H1~H10の10ヶ年間では、河道改修等の影響による河床低下の傾向。近年では、局所的な河川改修による変動箇所を除き縦断的に安定傾向にあるが、今後ともモニタリングを継続し、土砂バランスの維持に配慮
