物部川水系河川整備基本方針

土砂管理等に関する資料（案）

平成18年10月31日

国土交通省河川局

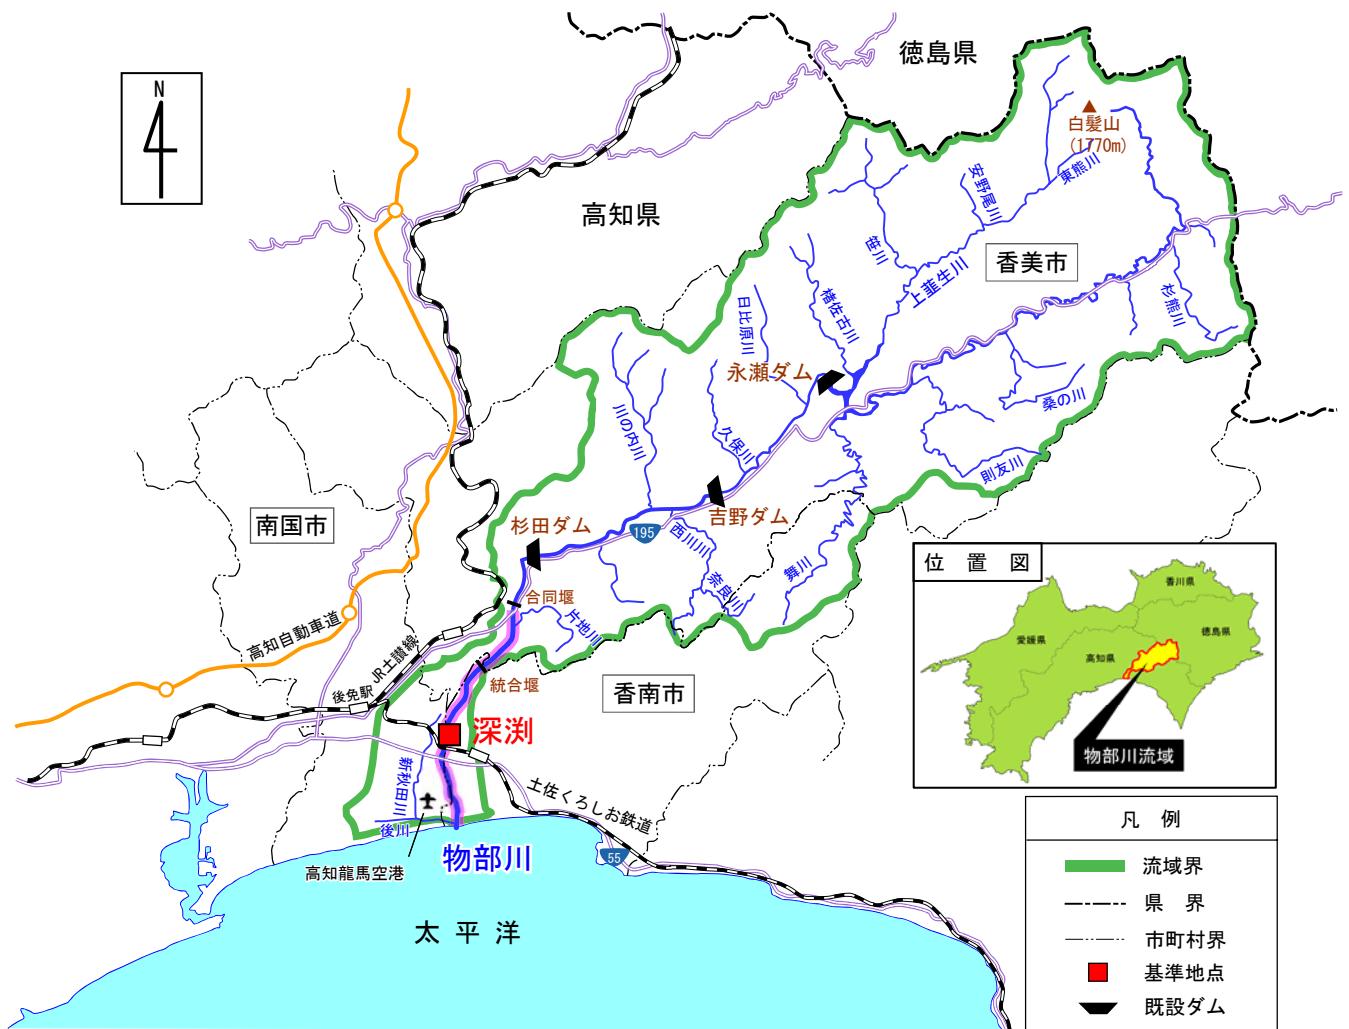
図 1-1 物部川水系流域図

物部川は、その源を高知県香美市の白髪山(標高 1,770m)に発し、途中、上垂生川、舞川、川の内川等を合わせ西流し、香美市神母ノ木において香長平野に出て南流し、南国市物部において太平洋に注ぐ、幹川流路延長 71km、流域面積 508km²の一級河川である。

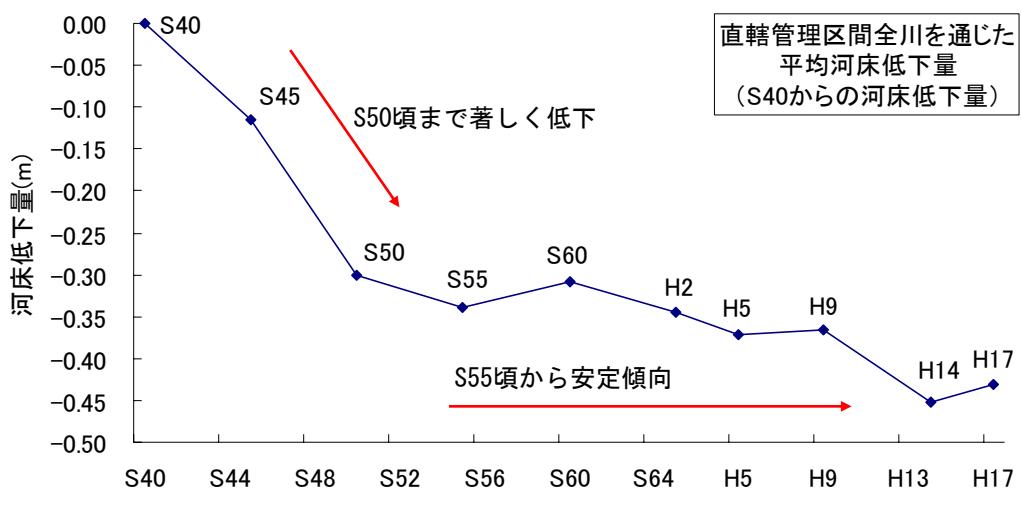
図2-1 物部川の平均河床高変動傾向

昭和40年代初めから昭和50年代にかけて、下流に位置する野市上井堰、野市下井堰、田村堰、物部堰、久枝堰、吉原堰の6堰を撤去し、これらを統合した統合堰が建設されるとともに、上流に位置する山田堰、父養寺堰を撤去し、これらを統合した合同堰が建設されている。この堰の統廃合により、旧堰の上流の土砂が侵食され、大きく河床低下している。

しかし、昭和50年代以降については、堰の統廃合の影響が軽減されてきたことから、大きな河床変動はなく、安定傾向にある。

河床変動高の経年変化、みお筋の経年変化、河口部の状況を検討した結果、物部川では、昭和40年代に堰の統廃合による大きな河床低下が見られたが、昭和50年代以降は、概ね土砂動態は安定している。

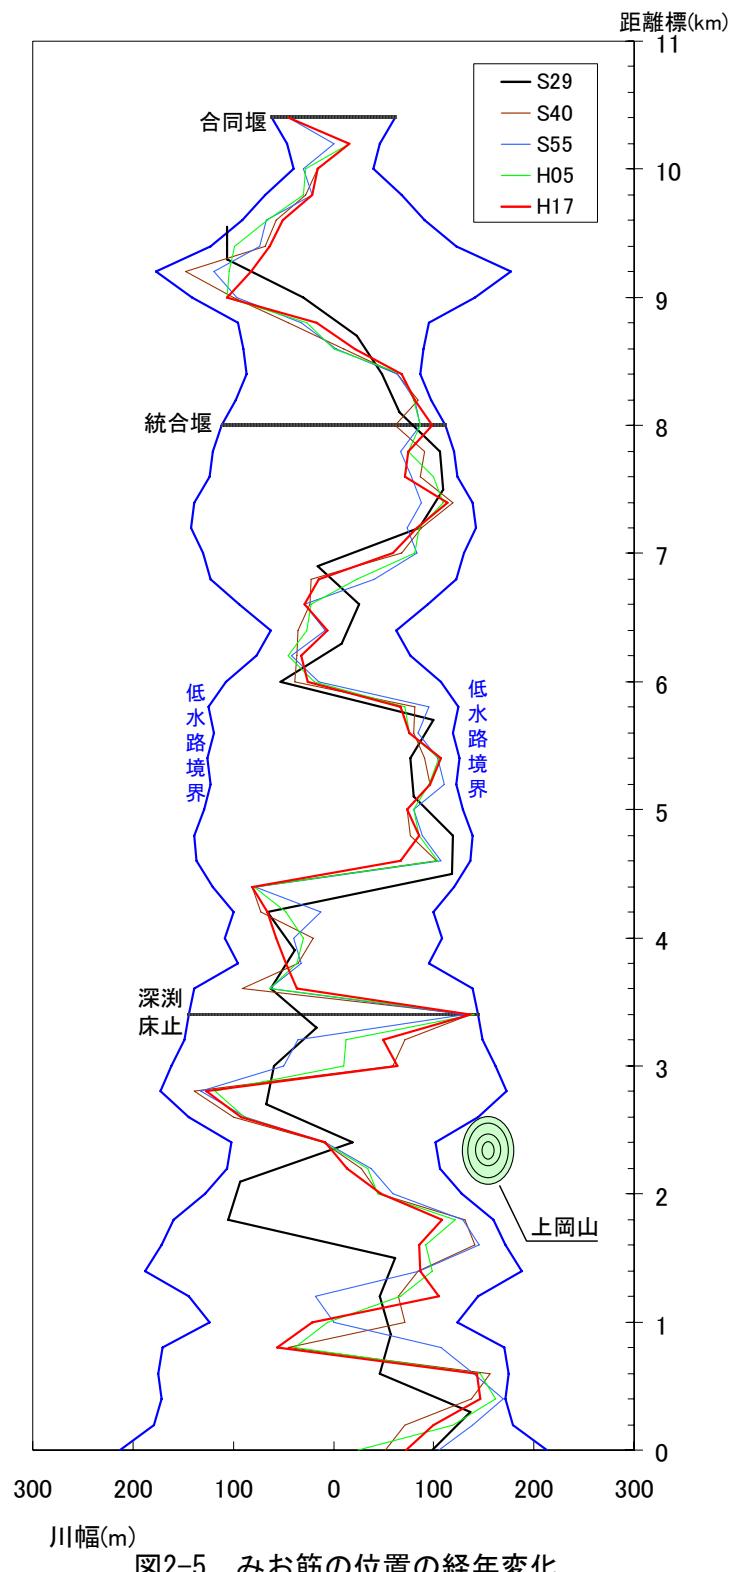
図2-5 みお筋の位置の経年変化

物部川では、交互砂州が形成されている。昭和初期までは、みお筋は出水のたびに変化していた。しかしその後、昭和30年前後の上流部への永瀬ダム等3つのダムの建設や、昭和40年代の堰の統廃合等の要因により、単列砂州の発達による流路の固定化が進行している。

そのため、急流河川であることより、水衝部において局所洗掘が進行している。

水衝部の状況については、昭和30年前後の上流部への永瀬ダム等3つのダムの建設や、昭和40年代の堰の統廃合等の要因により、単列砂州の発達による流路の固定化が進行し、局所洗掘が進行している。

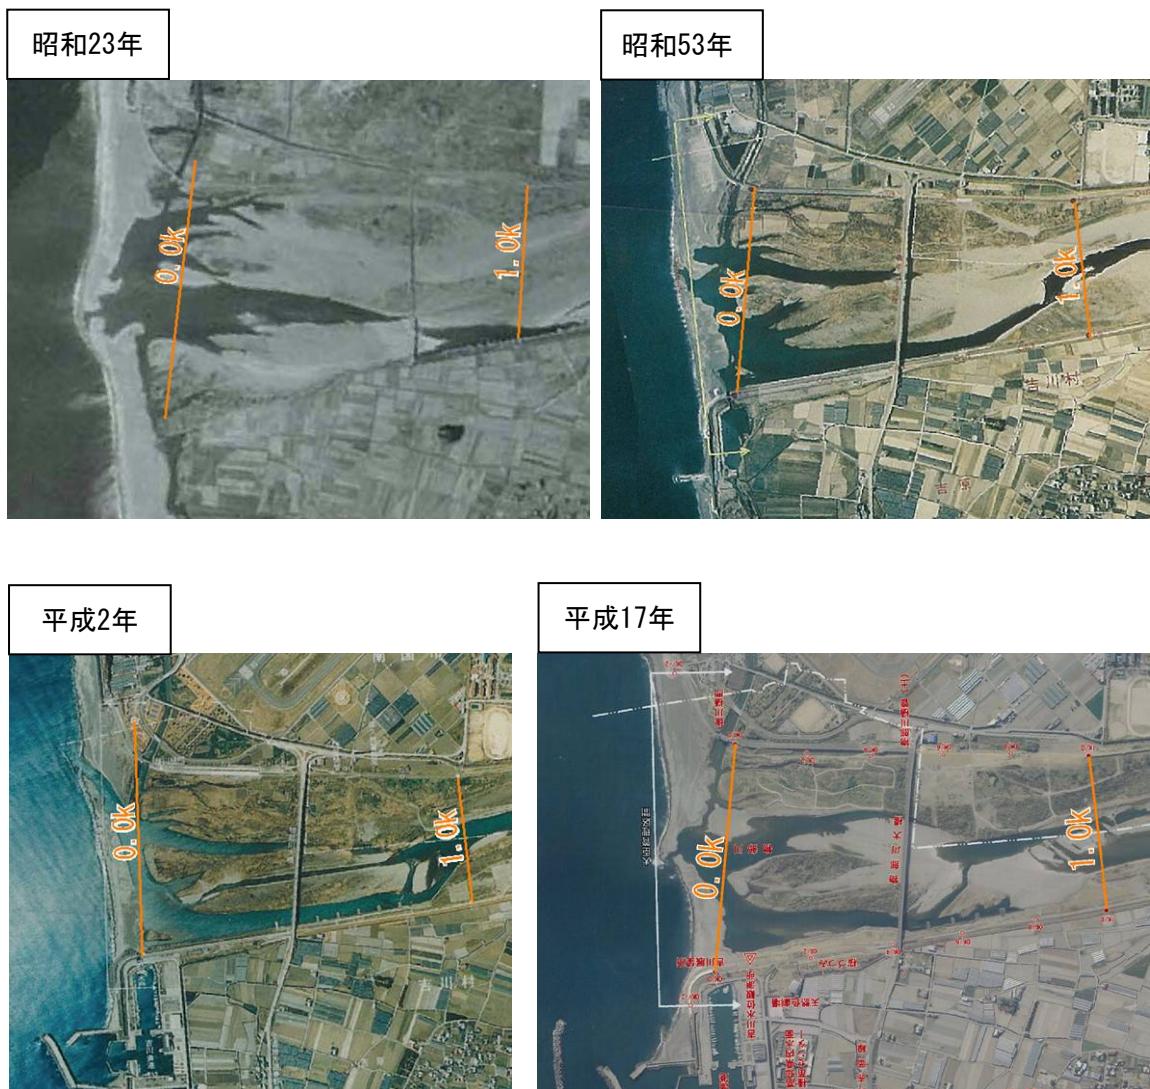
図3-1 河口砂州の形状の経年変化

物部川の河口部には、形状が経年的に変化しているものの、平時には砂州が発達しており、河口閉塞が発生しやすい状況にある。このため、しばしば河口閉塞が発生している。

物部川の河口閉塞は、汀線に直角方向の波を受ける河口であることから、上流部からの流出土砂が堆積することにより発達するのではなく、沿岸漂砂が波浪により押し込まれることによって生じているものと考えられる。

そのため、閉塞理由は波浪と流量減少がほぼ全てとなっている。また、河口閉塞に対しては、維持開削を実施することにより開口している。

河口部の状況については、砂州が発達しており、河口閉塞がこれまでも断続的に発生している。その原因としては、沿岸漂砂が波浪により押し込まれることによって生じているものと考えられ、概ね維持開削を行うことにより開口している。また、今後は抜本的な対策の検討を行うものとする。

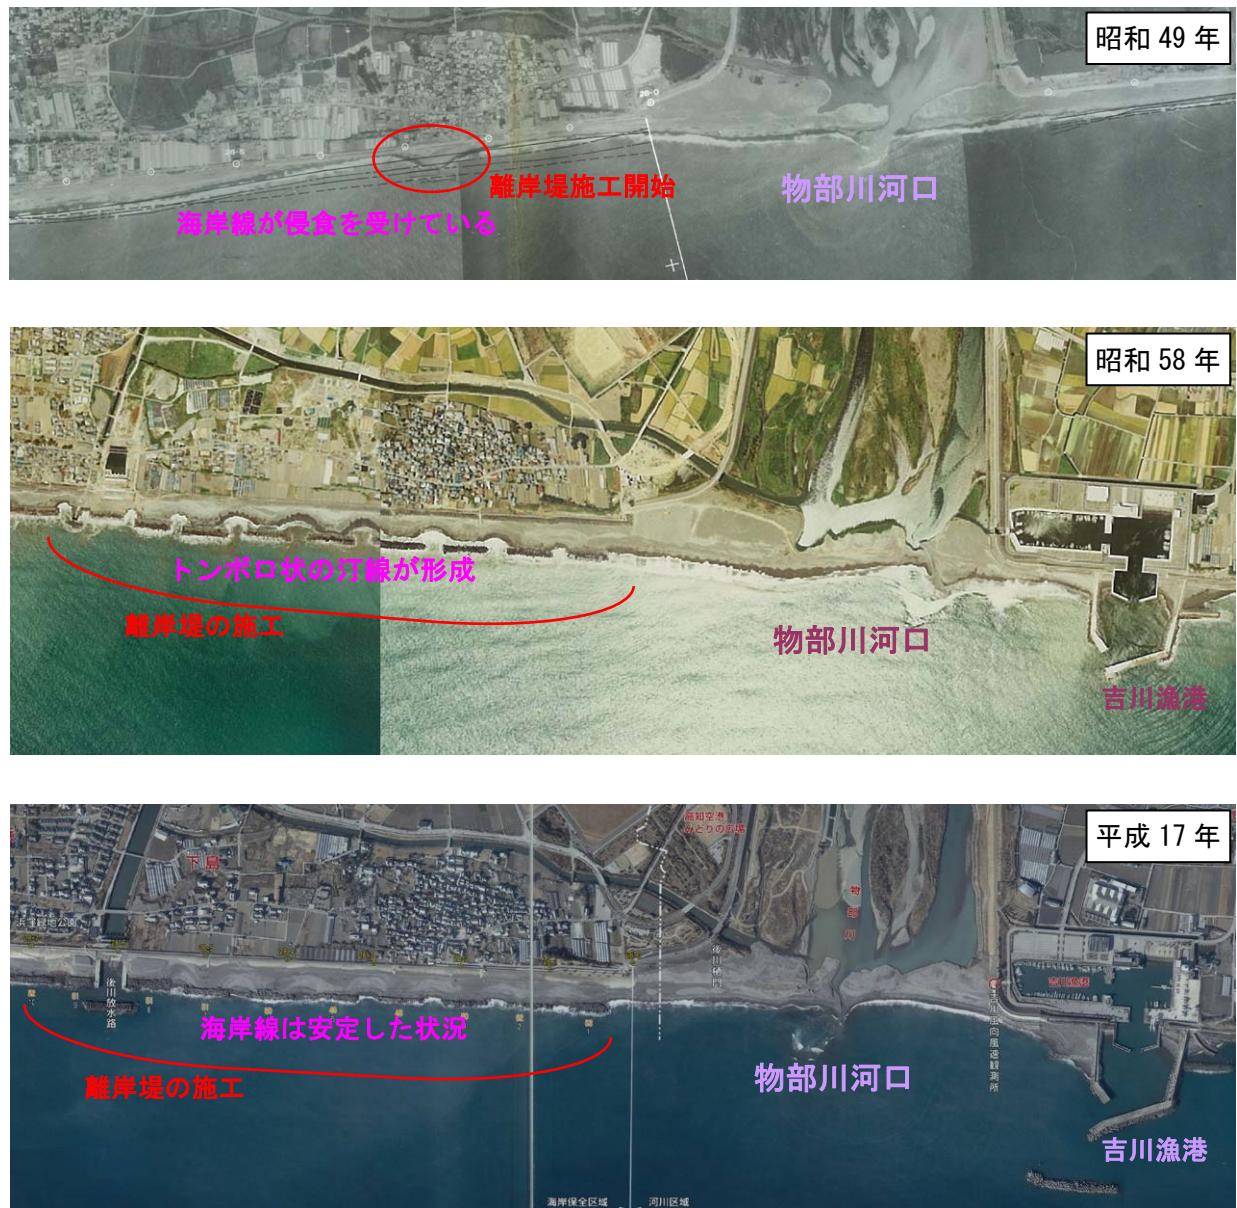
図4-1 高知海岸の形状の経年変化

物部川河口部及び右岸域に広がる高知海岸では、かつては侵食を受け海浜がやせつつの状況にあった。しかし、昭和 48 年以降、侵食対策として離岸堤の施工に着手したことから、離岸堤までの堆砂が進み、現在では海岸線は安定した状況にある。

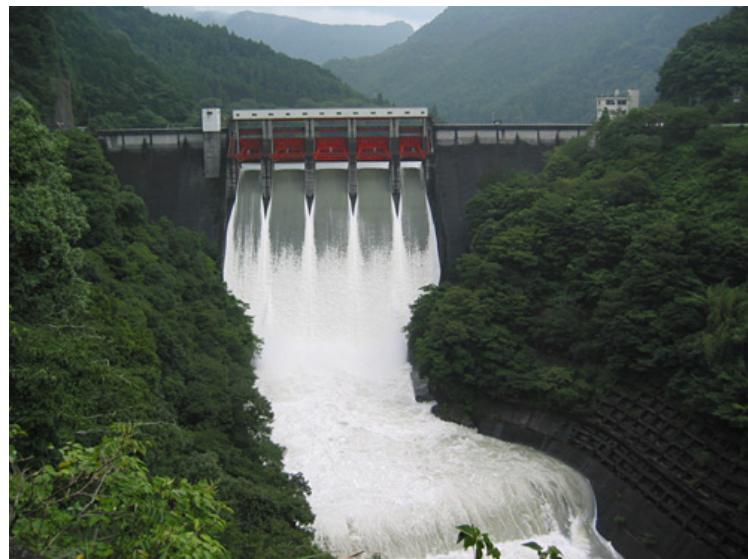
図5-1 永瀬ダム

物部川流域には、県管理の3ダム（永瀬、吉野、杉田ダム）が存在する。このうち、昭和32年3月に竣工した永瀬ダムが流域内で最大の施設であり、唯一の多目的のダムである。その総貯水容量は4,909万m³である。

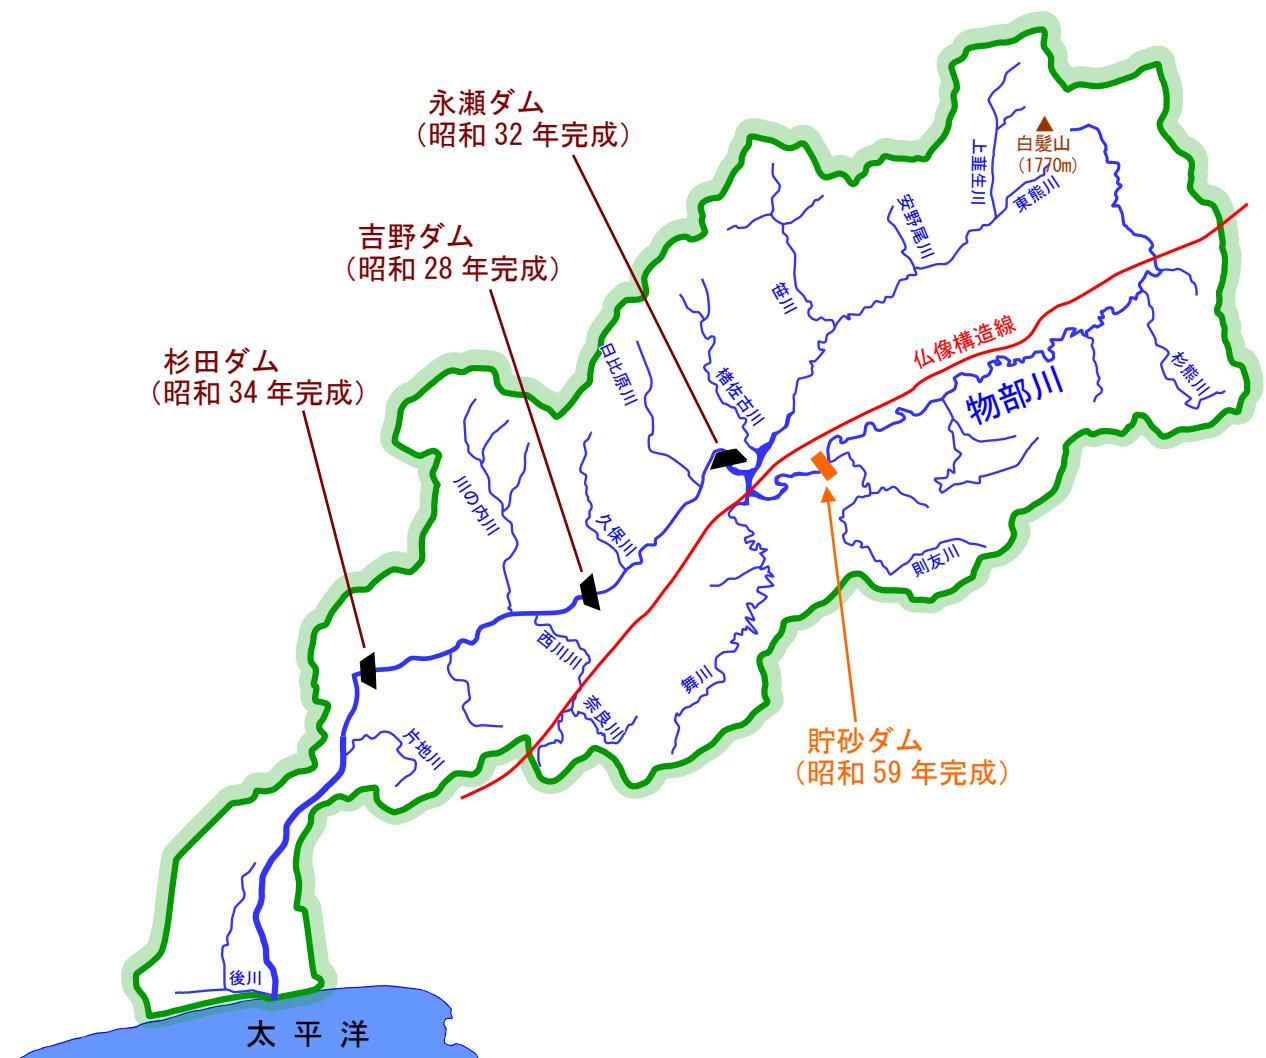
図5-2 既設ダムの状況

一方で、物部川では、昭和 28~34 年にかけて、中流部に永瀬、吉野、杉田ダムが完成しており、土砂生産源から河口・海岸までの土砂の連続性が分断されている。

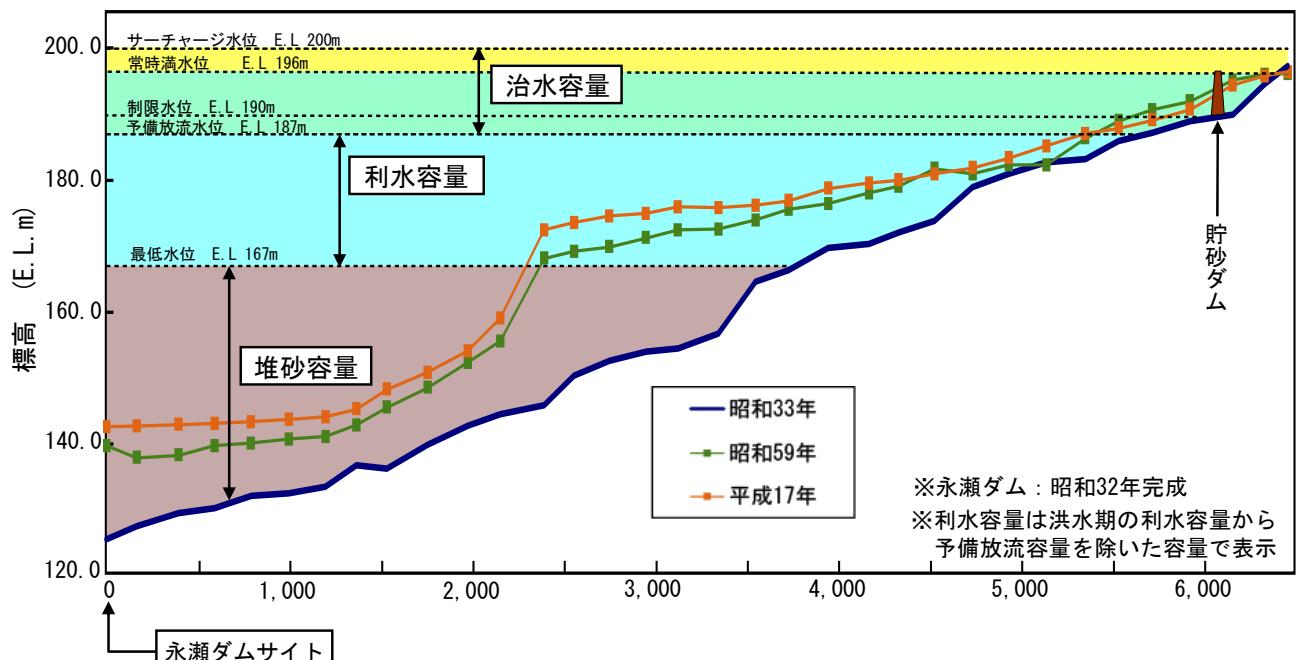
図5-3 永瀬ダムの堆砂縦断図（物部川本川、最深河床）

永瀬ダムでは、平成17年現在の堆砂量が約1,200万m³であり、100年間の計画堆砂量1,350万m³の約9割に達している。

ダムの堆砂については、流域内で唯一の多目的ダムである永瀬ダムにおいて、平成17年現在、計画堆砂量の約9割に達している。このため、永瀬ダムの堆砂対策を推進し、貯水機能を維持するように努める。

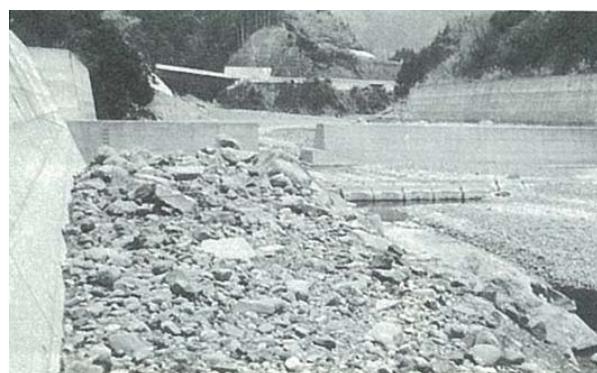
堆砂対策としては、永瀬ダム貯水池上流端付近に貯砂ダム（容量5.2万m³）が高知県により整備され、流入土砂の抑制と堆砂の除去が行われており、永瀬ダムの貯水池では、浚渫を含めて年間2~4万m³程度の堆砂除去が継続して実施されている。

図5-4 永瀬ダム上流端に設置されている貯砂ダム
(昭和59年度に高知県により整備)
