肝属川水系

基本高水のピーク流量の検討

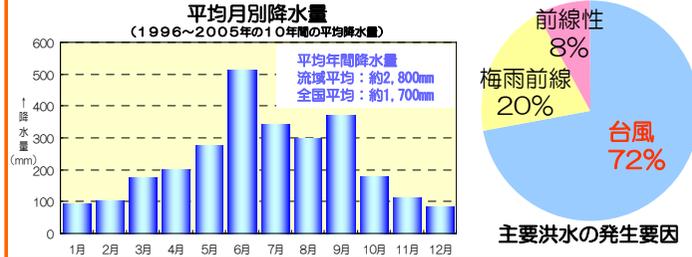
降雨特性

- 平均年間降水量は2,800mmで、全国平均の約1.6倍。
- 主要洪水の約7割が台風による豪雨。

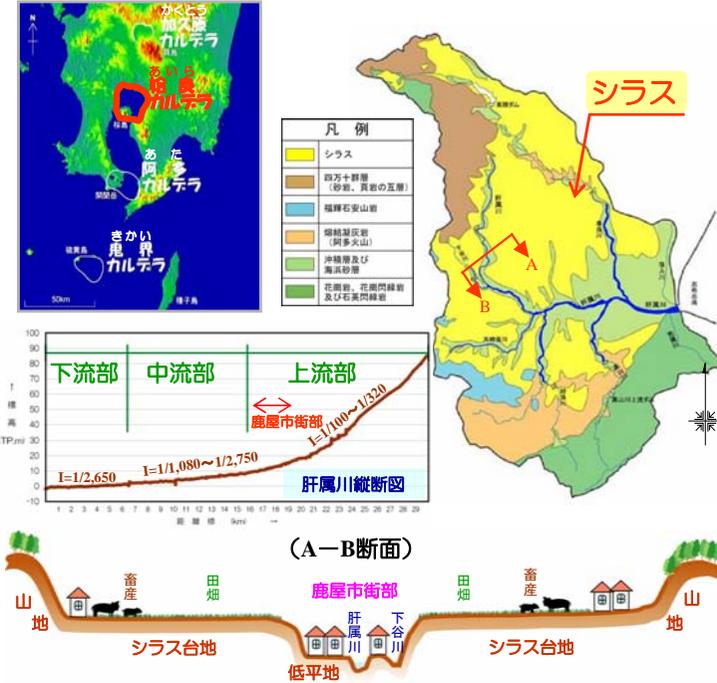
地形・地質

- 約2万2千年前に始良カルデラ等から噴出した大規模な火砕流堆積物がシラス台地を形成。
- 肝属川流域の約7割が「シラス」に覆われている
- シラスは粒子比重が小さいこと等から、流水による侵食作用に極めて弱く、洪水によりシラス台地が侵食され平野部を形成。
- 河床勾配は、鹿屋市街地までの上流部では1/100~1/320と急勾配であり、中下流部では1/1,080から1/2,750と緩勾配。

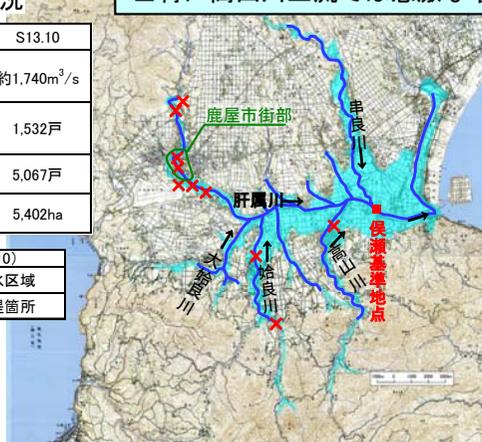
昭和13年10月洪水

項目	S13.10
流(俣瀬地点)量	約1,740m ³ /s
家屋全・半壊及び流出戸数	1,532戸
浸水家屋戸数	5,067戸
浸水面積	5,402ha

- 破堤により流域全域にわたって甚大な被害が発生。
- 特に高山川上流では急激な増水により死者171名。

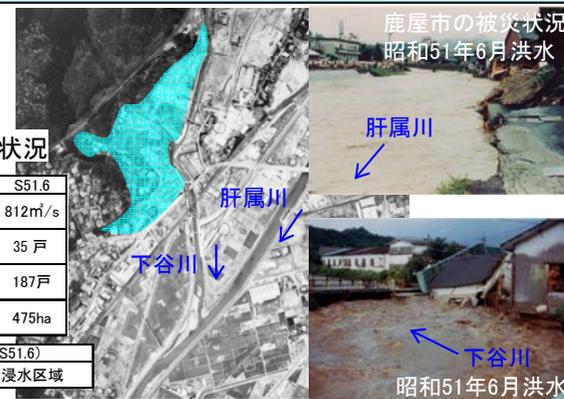
昭和51年6月洪水

- 鹿屋市街地では溢水氾濫により甚大な被害が発生。
(家屋全・半壊流失 35戸、浸水家屋 187戸)
(本洪水を契機として昭和56年に流量を改定)

項目	S51.6
流(俣瀬地点)量	812m ³ /s
家屋全・半壊及び流出戸数	35戸
浸水家屋戸数	187戸
浸水面積	475ha

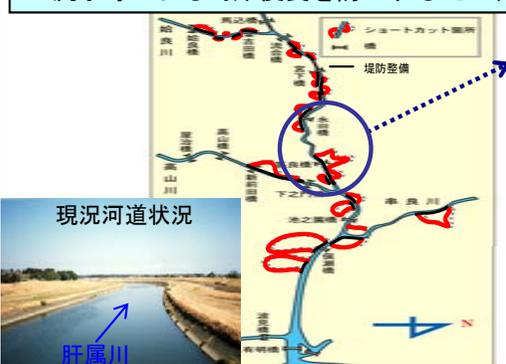
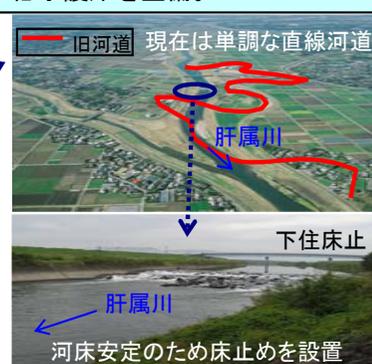
これまでの治水対策

- 本川・支川の流下能力向上のため堤防を整備。
- 昭和17年から昭和28年にかけて、洪水疎通能力向上のため蛇行箇所を直線化するショートカットを実施。あわせて、河床低下対策として、床止めを随所に配置。
- 流水等による河岸侵食を防止するため、低水護岸を整備。

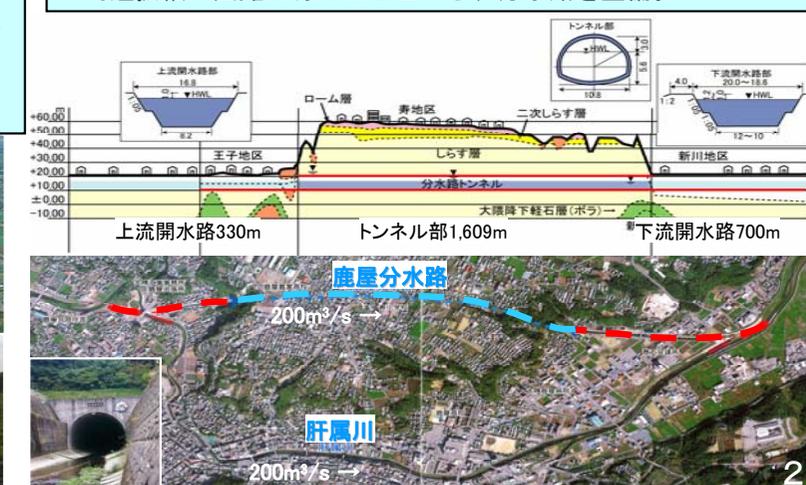
- 昭和51年6月洪水を契機として、鹿屋市街地を流下する区間は、河積が狭小であり、背後地には家屋が近接しているため河道拡幅が困難であったことから、分水路を整備。

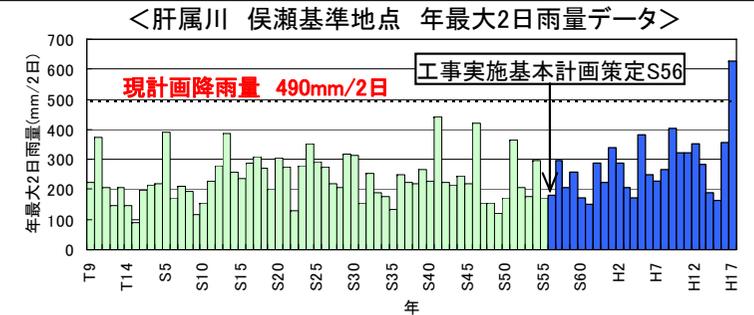
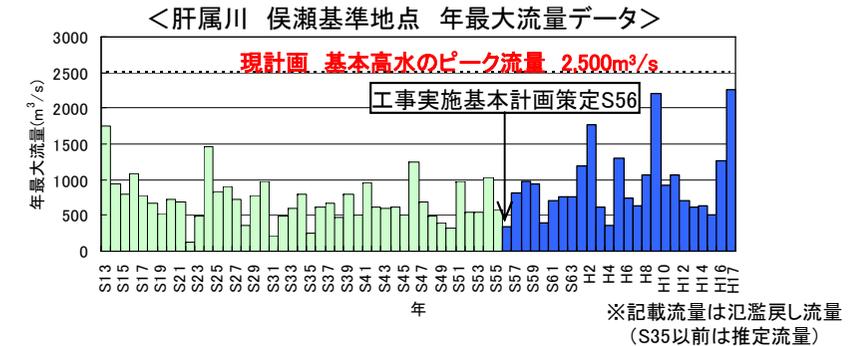
年最大流量等の経年変化

既定計画策定後に計画を変更するような大きな出水は発生していない。

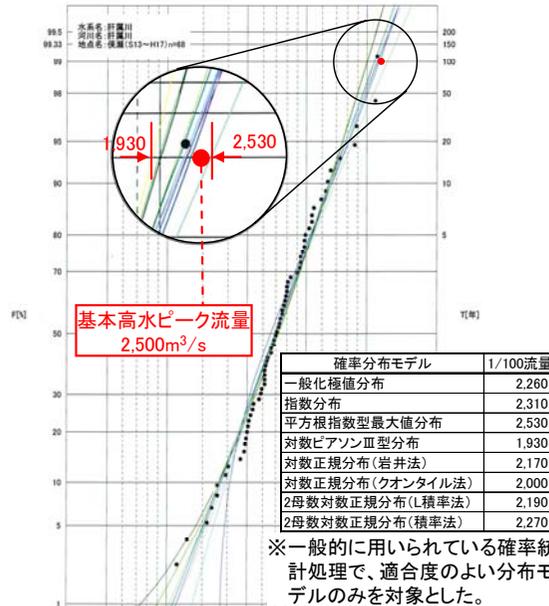
流量確率による検証

流量確率の検証の結果、俣瀬地点における1/100確率規模の流量は1,930m³/s～2,530m³/s。

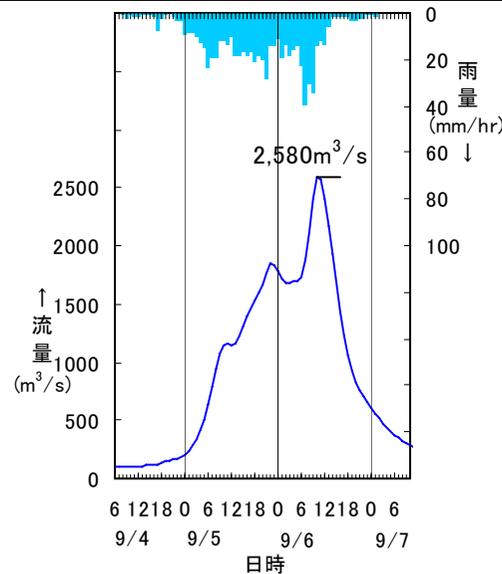
既往洪水による検証

過去の洪水において流域全体が最も湿潤と考えられる状態を想定し、既往第1位洪水(H17.9洪水)の降雨パターンにより流出解析をした場合、俣瀬地点で約2,580m³/s。

以上より、基本方針においても基準地点俣瀬における基本高水ピーク流量を2,500m³/sとする。

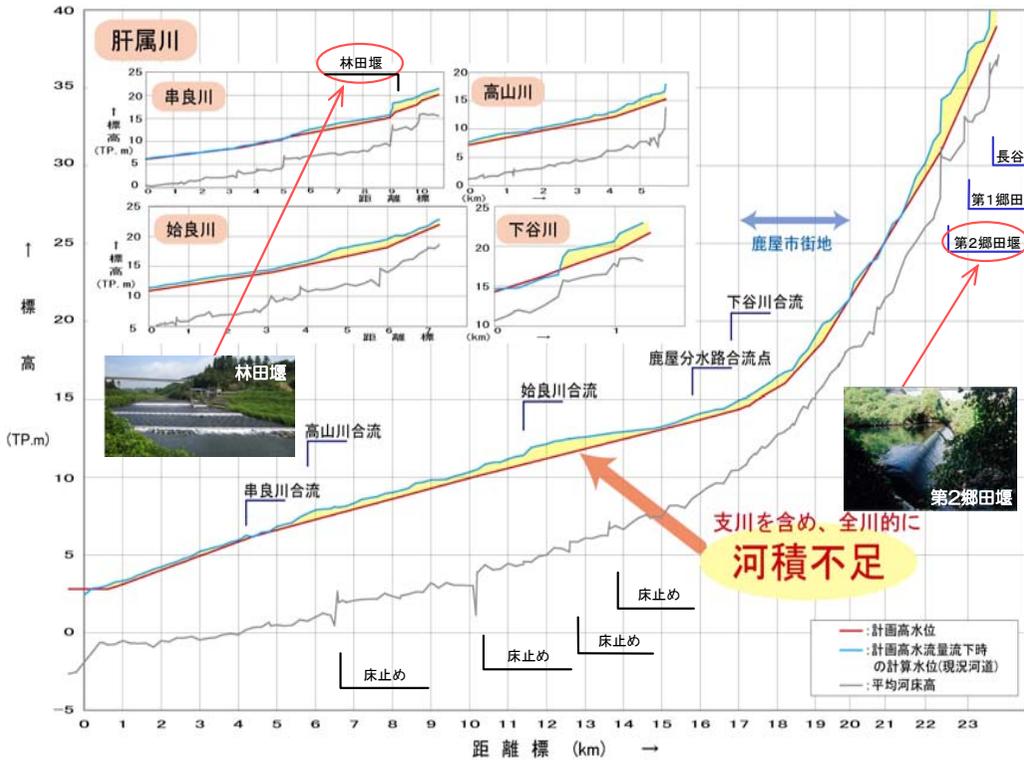
現況流下能力

■ 流下能力は全川の的に不足。河積不足と点在する固定堰による流下阻害が主因。

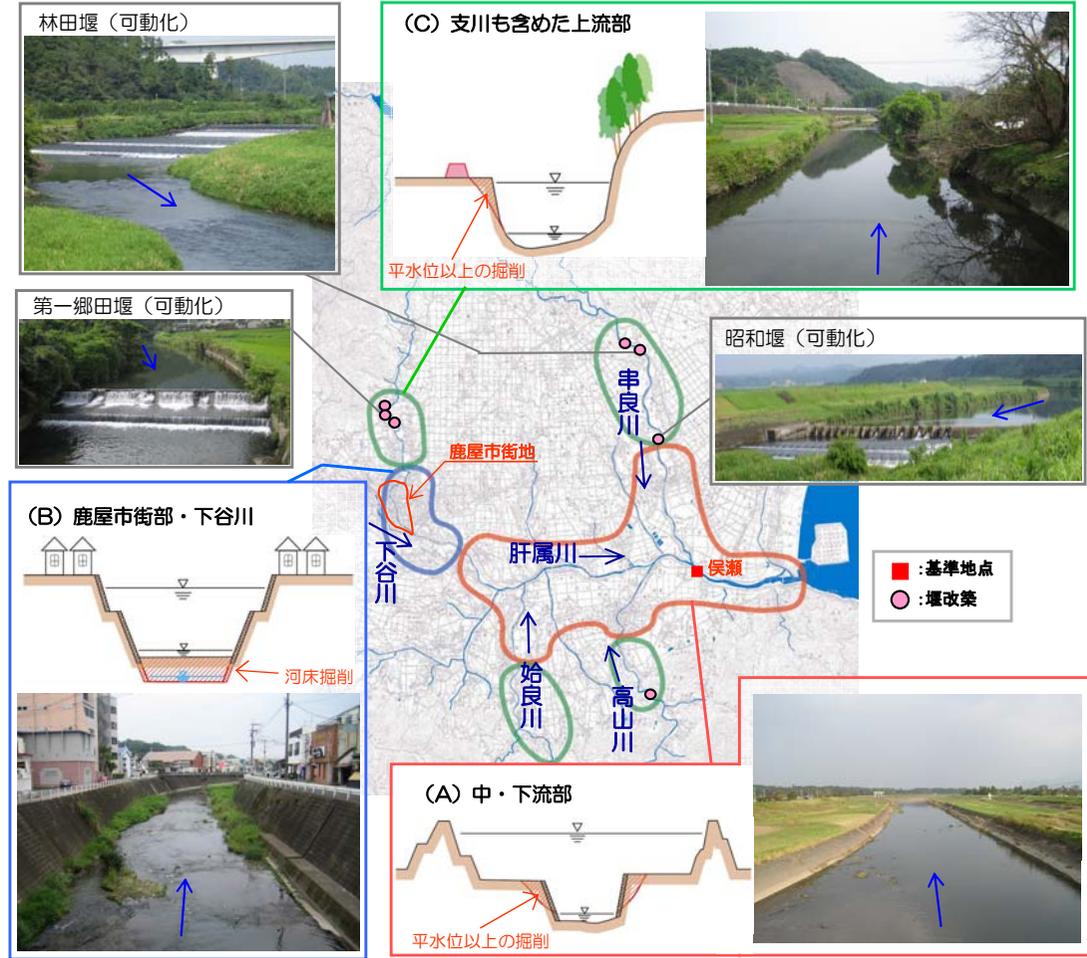
河道掘削や固定堰等の改築による河積確保

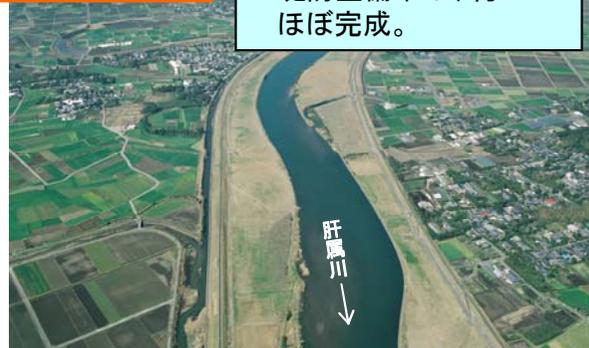
堤防整備状況

■ 堤防整備率は、約90%でほぼ完成。

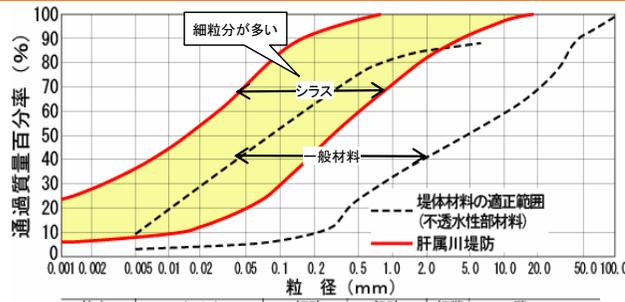
堤防材料の適正範囲参考例

- シラスの土質性状
 - ・一般的な築堤材料と比べ、細粒分が多く、密度が小さいため、洗掘の危険性が高い。
(乾燥密度: $1.0 \sim 1.3 \text{ g/cm}^3$)
 - ・一般的な築堤材料と比べ、透水係数が大きく、水が浸透しやすい。
(透水係数: $1 \times 10^{-3} \sim 5 \times 10^{-3} \text{ cm/s}$)

土質分類	10^{-5}	10^{-4}	10^{-3}	10^{-2}	10^{-1}
シラス	[棒グラフ: 透水性が高い]				
一般的な築堤材料	[棒グラフ: 透水性が低い]				
一般的材料より透水性が大きい	[棒グラフ: 透水性が高い]				
一般的に使用される築堤材料 (SM, ML, CL, CH)	[棒グラフ: 透水性が低い]

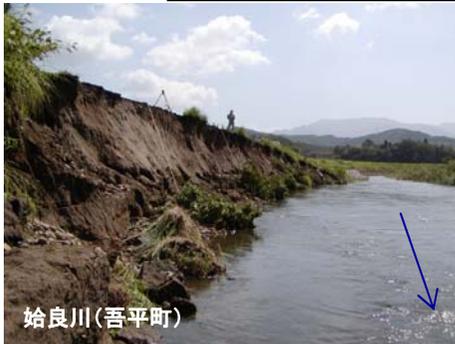
始良川(吾平町)

- シラスは洪水により侵食や洗掘が起こりやすい。

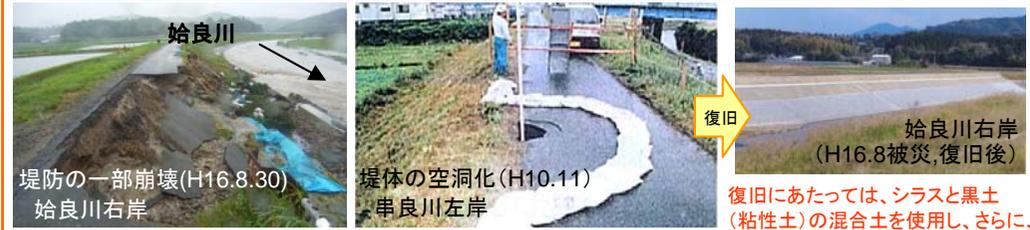
シラス堤防の被災と復旧事例

- シラスにて築造した堤防は水に侵食されやすく被災が頻発。

堤防のり面の侵食により堤防が崩壊。

吸い出しによる堤体の空洞化。

復旧にあたっては、シラスと黒土(粘性土)の混合土を使用し、さらに、吸い出し防止材と護岸により補強。

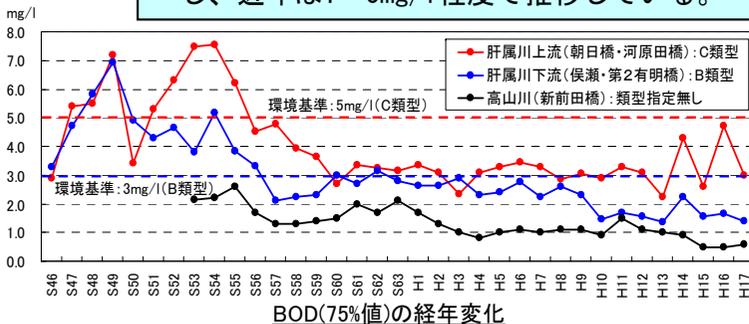
BOD

肝属川本川の水質(BOD)は、昭和40年代後半～50年代前半に5～8mg/l程度の高い値で推移していたが、その後昭和50年代から低下し、近年は1～5mg/l程度で推移している。

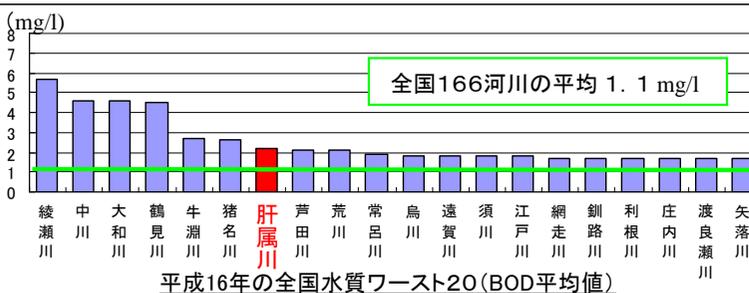
しかし、他の河川と比較するとBODは高い状況であり、全国一級河川109水系166河川のなかでもワースト上位。

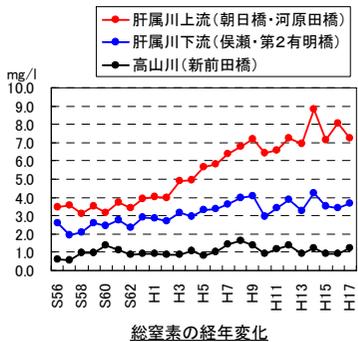
総窒素

肝属川の全窒素濃度は、昭和50年代後半以降、上昇傾向が続いている。近年では平均で見ると5～7mg/l程度で推移している。

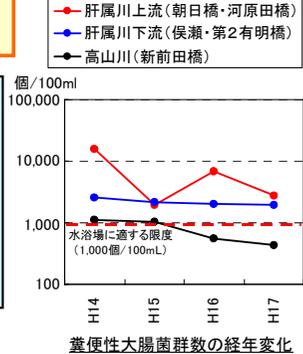
糞便性大腸菌群数

肝属川の糞便性大腸菌群数は、水浴場に適する限度(1,000個/100mL)を超えて推移している。

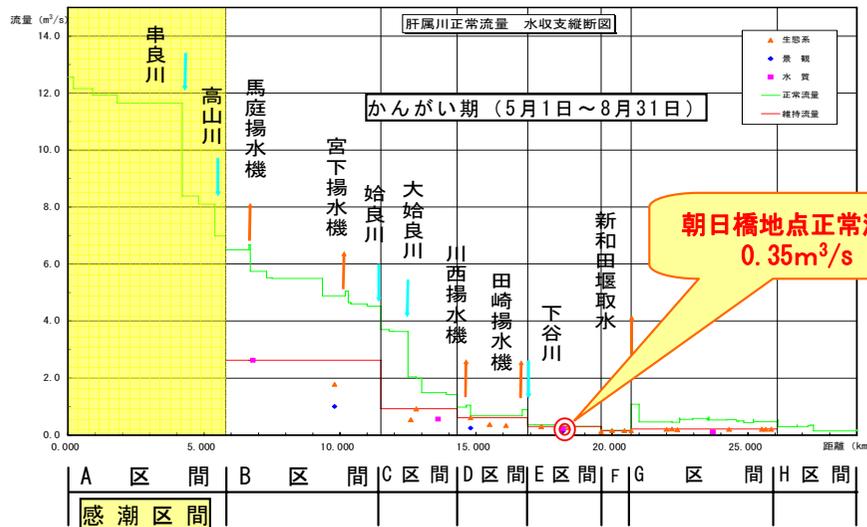
正常流量の縦断図

【正常流量の設定】生物種や生物の期別状況を勘案して最も厳しいものが以下のとおり。
・朝日橋地点の正常流量は、区間内の必要容量から算出している。

かんがい期正常流量 $0.35\text{m}^3/\text{s}$ ($\approx 0.354\text{m}^3/\text{s}$) = 維持流量 $0.297\text{m}^3/\text{s}$ (E区間) + 残流域流入量 $0.057\text{m}^3/\text{s}$

非かんがい期正常流量 $0.46\text{m}^3/\text{s}$ ($\approx 0.462\text{m}^3/\text{s}$) = 維持流量 $0.210\text{m}^3/\text{s}$ (G区間) - 水利流量 $0.478\text{m}^3/\text{s}$ + 残流域流入量 $0.730\text{m}^3/\text{s}$

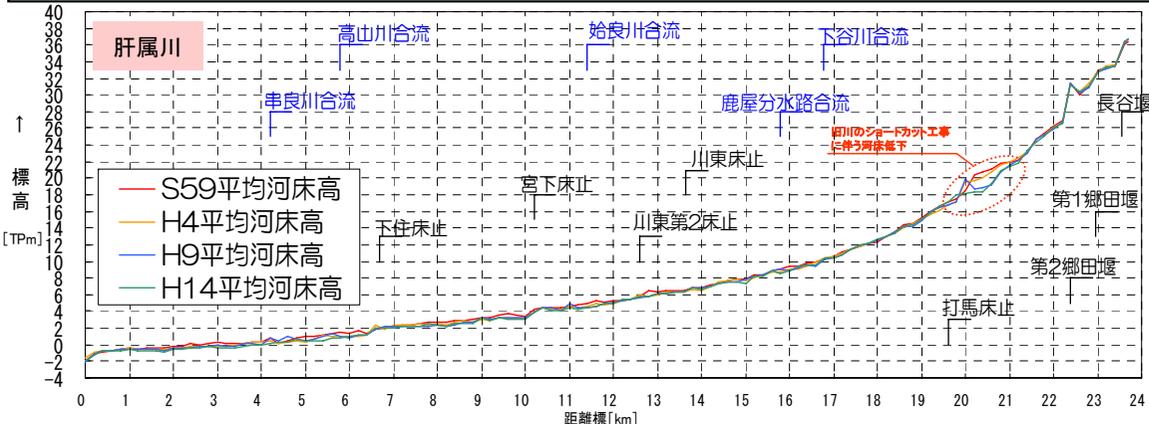
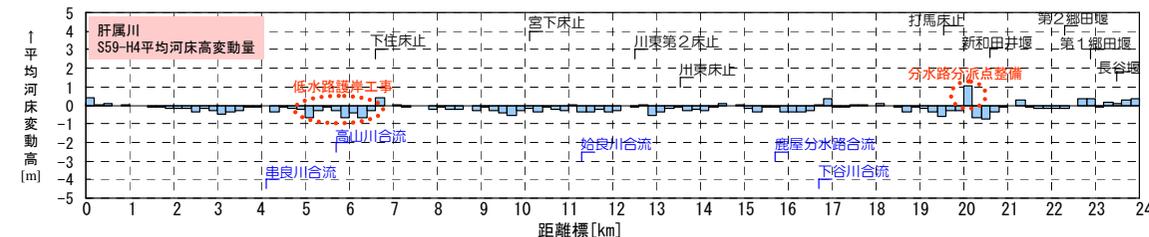
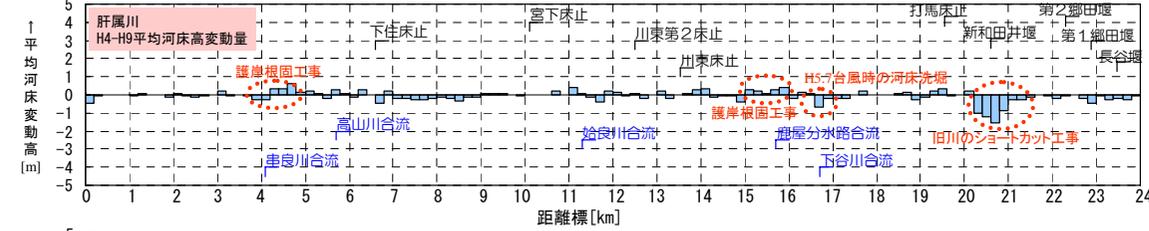
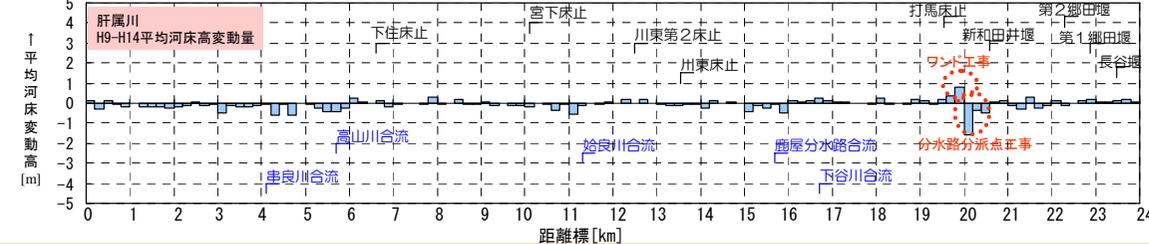
河床変動高の経年変化

- 人為的影響のある区間を除き、過去の治水事業により床止めを随所に設置している効果もあり、全川にわたって河床変動は少なく安定している。

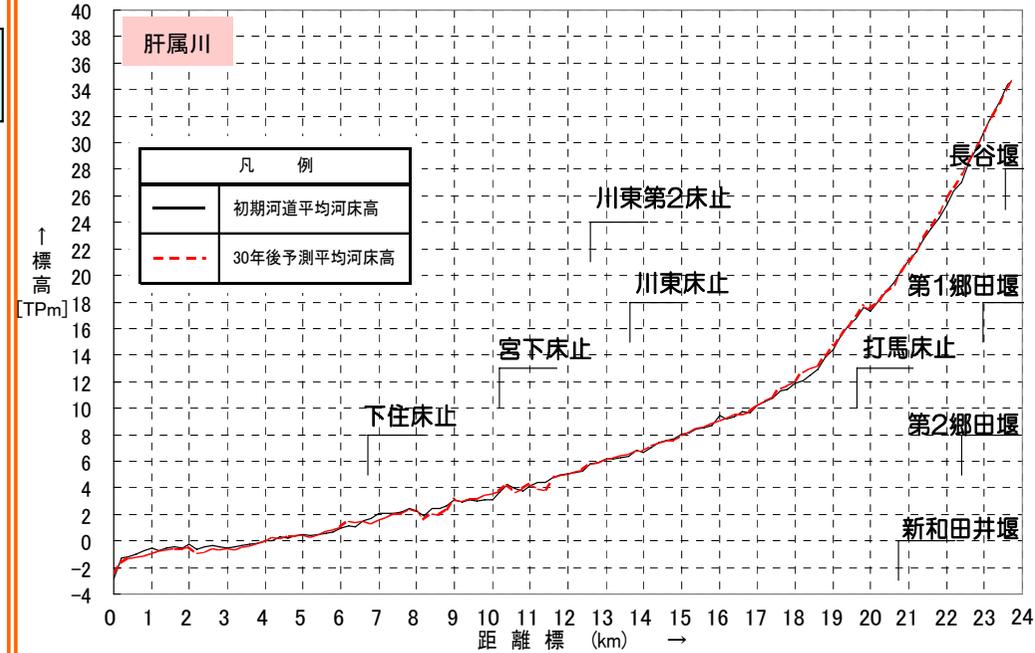
河川整備後の河床変動予測

- 床止めを存置した場合、大きな河床変動は見られないが、引き続きモニタリングを実施。

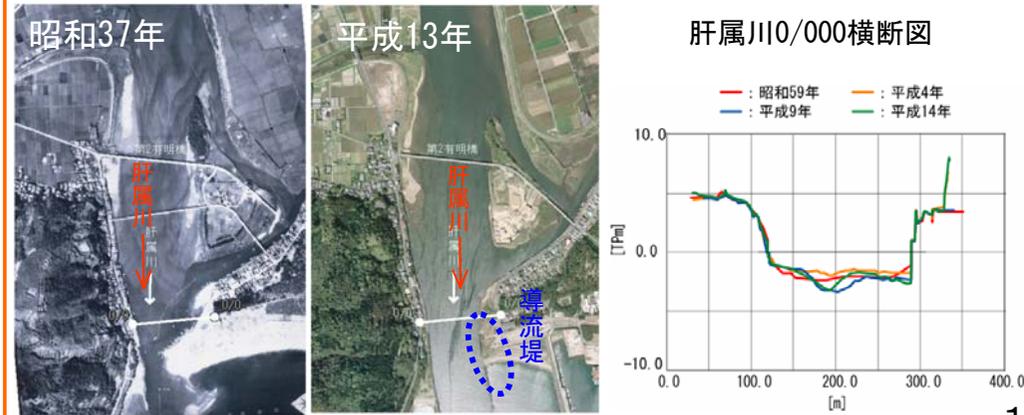
河口部の状況

- 河口周辺の河道については、侵食・堆積の顕著な傾向は見られず、導流堤完成（昭和53年）後は河口閉塞も生じていない。
