# 流域及び氾濫域の概要

## 肝属川水系

## 参考資料4-3

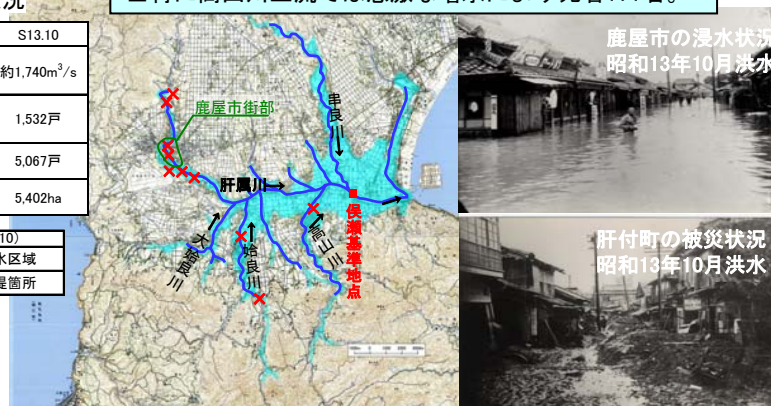
#### 昭和13年10月洪水

- 破堤により流域全域にわたって甚大な被害が発生。
- 特に高山川上流では急激な増水により死者171名。

鹿屋市の浸水状況  
昭和13年10月洪水

肝付町の被災状況  
昭和13年10月洪水

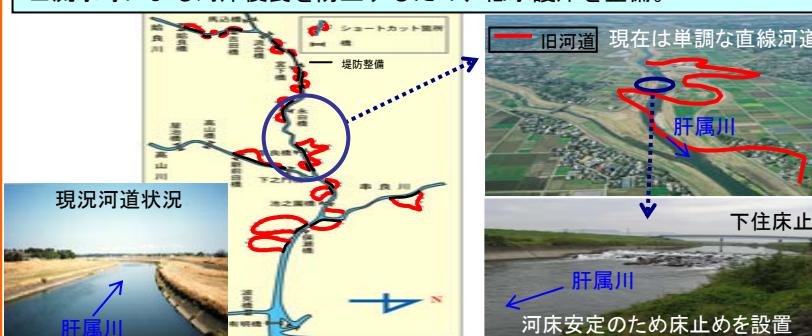
現況河道状況  
肝属川

- 本川・支川の流下能力向上のため堤防を整備。
- 昭和17年から昭和28年にかけて、洪水疎通能力向上のため蛇行箇所を直線化するショートカットを実施。あわせて、河床低下対策として、床止めを随所に配置。
- 流水等による河岸侵食を防止するため、低水護岸を整備。

旧河道 現在は単調な直線河道  
肝属川  
下住床止  
河床安定のため床止めを設置

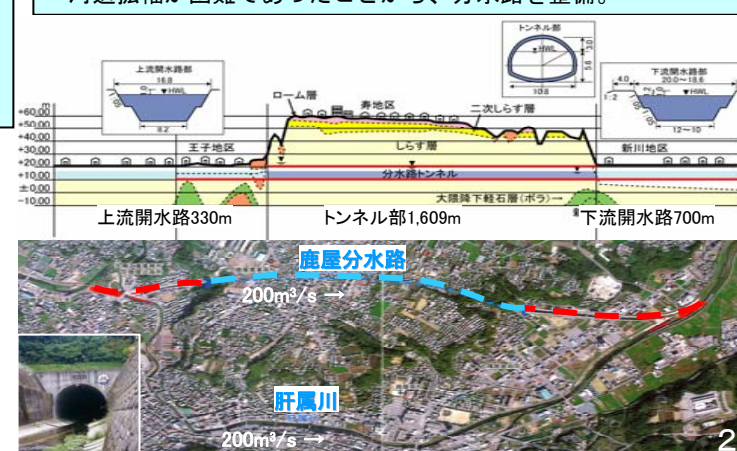
鹿屋分水路  
200m³/s  
肝属川  
200m³/s

- 昭和51年6月洪水を契機として、鹿屋市街地を流下する区間は、河積が狭小であり、背後地には家屋が近接しているため河道拡幅が困難であったことから、分水路を整備。

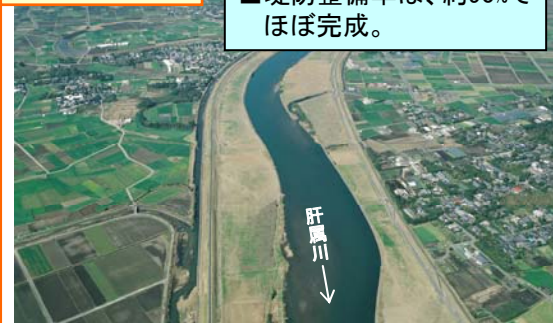
### 堤防整備状況

■堤防整備率は、約90%でほぼ完成。

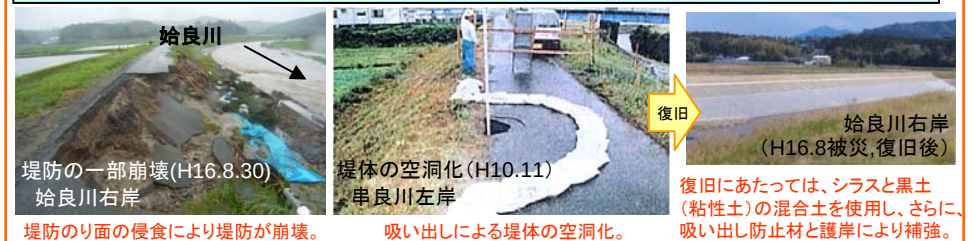
### シラス堤防の被災と復旧事例

- シラスにて築造した堤防は水に侵食されやすく被災が頻発。

堤防のり面の侵食により堤防が崩壊。 吸い出しによる堤体の空洞化。 復旧にあたっては、シラスと黒土(粘性土)の混合土を使用し、さらに、吸い出し防止材と護岸により補強。

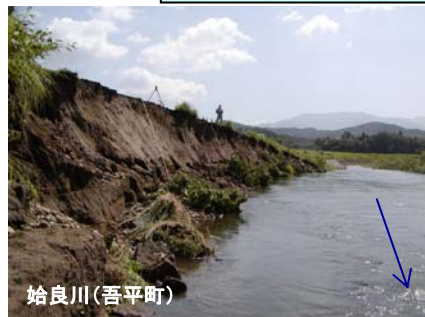
始良川(吾平町)

- シラスは洪水により侵食や洗掘が起こりやすい。

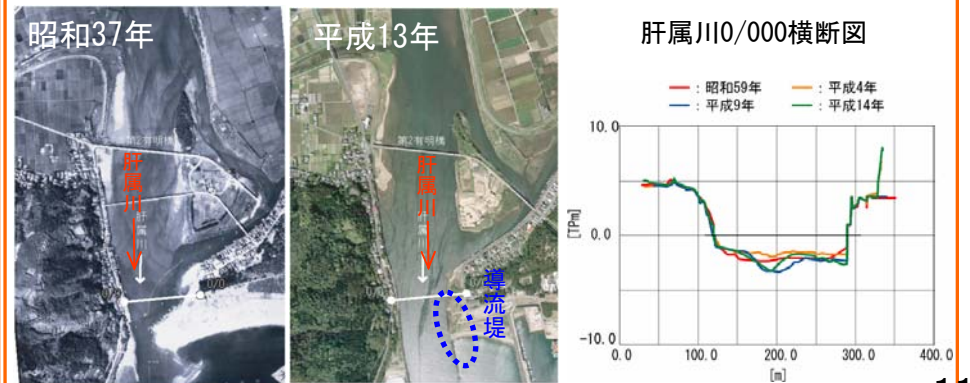
## 河口部の状況

- 河口周辺の河道については、侵食・堆積の顕著な傾向は見られず、導流堤完成（昭和53年）後は河口閉塞も生じていない。
