関川水系河川整備基本方針

土砂管理等に関する資料（案）

平成18年11月30日

国土交通省河川局

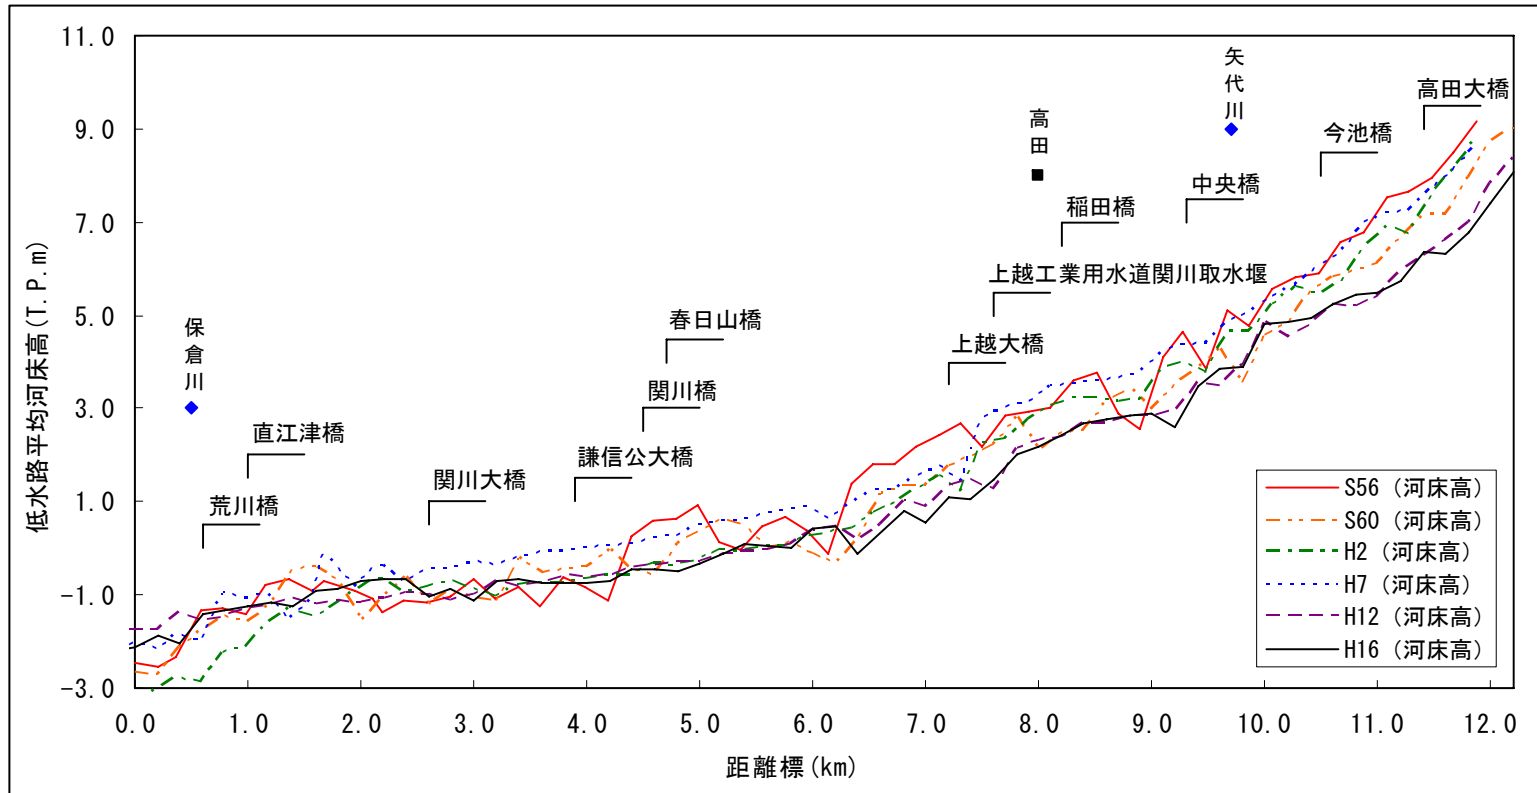
図 2 - 1 低水路平均河床高縦断図 (関川)

既往 24 年間（昭和 56 年～平成 16 年）における低水路の平均河床高は、4k 付近から 10k 付近で昭和 56 年から平成 5 年にかけて低下しているが、これは昭和 57 年より昭和 62 年にかけて行われた関川河川激甚災害対策特別緊急事業（以下、関川激特事業という）の低水路河床掘削の影響によるものである。

平成 5 年から平成 7 年にかけては、直轄管理区間全体で土砂が堆積している傾向が見られるが、これは平成 7 年 7 月洪水（観測開始以降最大洪水）により堆積したものと考えられる。

平成 7 年から平成 12 年にかけては、河口から 1k 付近まで堆積、これより上流は河道の維持掘削の影響もあり、やや侵食の傾向がみられるが、最深河床高の変化は顕著ではない。

平成 12 年以降では、河口部付近で堆積傾向がみられ、細粒土砂が掃流力の低下により、海域に抜けにくくなっていることが伺われる。また、局所的な河床低下はみられるものの、全川で顕著な河床変動傾向はみられないが、洪水、堆積、掘削を繰り返してきており、河床変動からの現況河道の安定性評価は難しい。

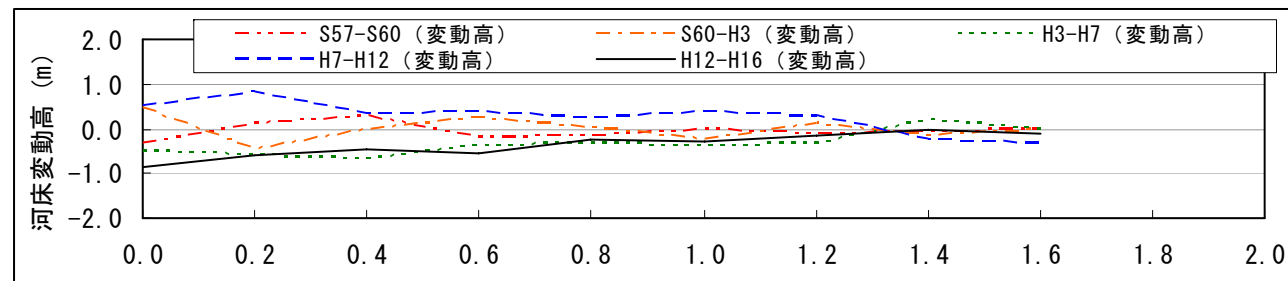
图 2-4 河床変動縦断図 (保倉川)

既往 21 年間（昭和 59 年～平成 16 年）における低水路の平均河床高は、経年的に低下している。これは、昭和 60 年から平成元年にかけて実施した保倉川河川激甚災害対策特別緊急事業（以下、保倉川激特事業という）及び平成 7 年から保倉川・戸野目川河川激甚災害対策特別緊急事業（指定区間）を受けた保倉川直轄区間の河道掘削事業の影響が大きく、河床変動からの現況河道の安定性の評価は困難である。

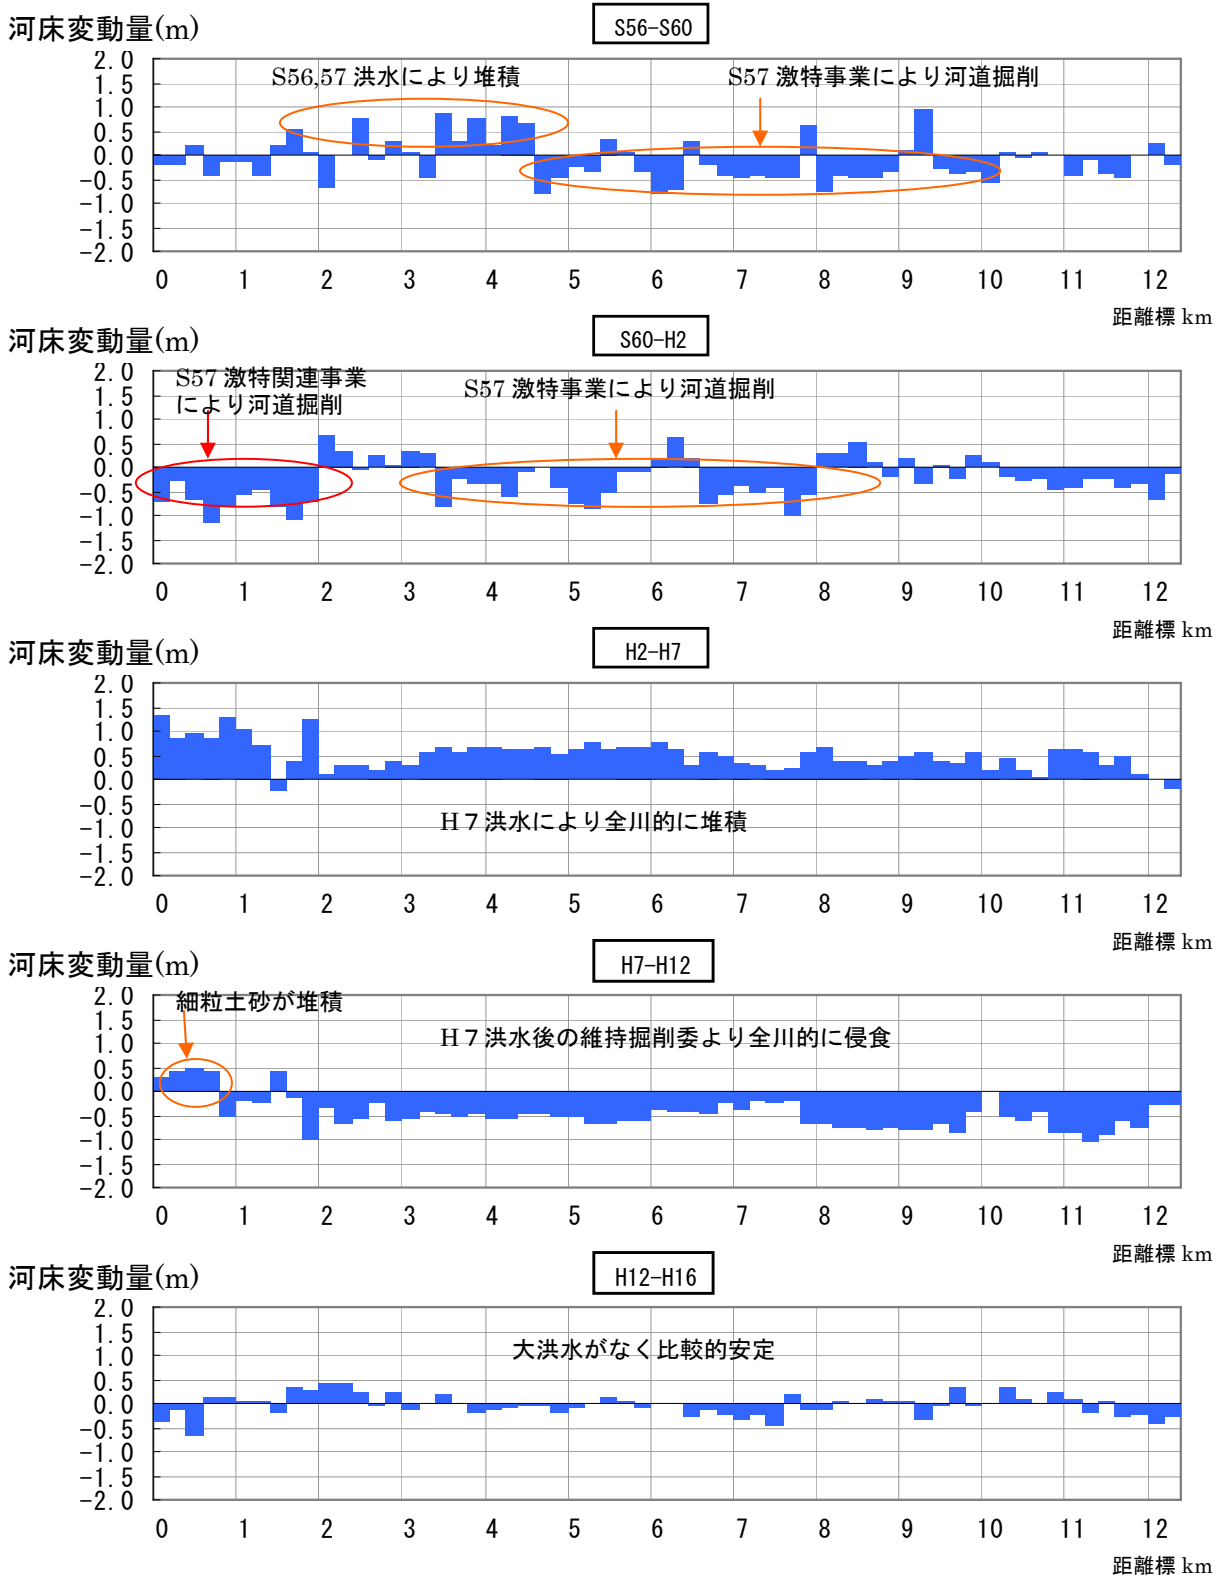
図 2-5 河床変動高の経年変化 (関川)

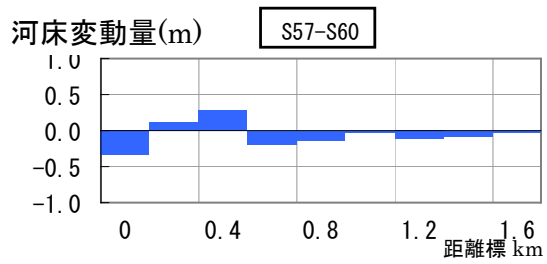
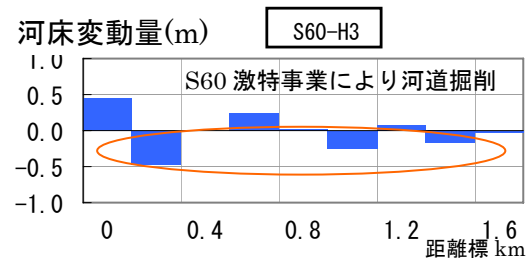
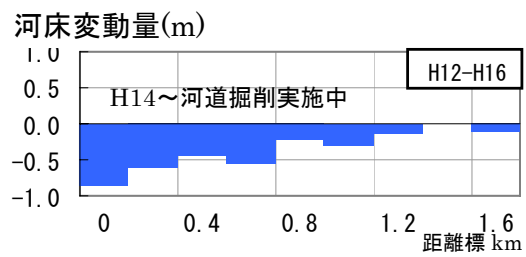
図 2 - 6 河床変動高の経年変化 (保倉川)

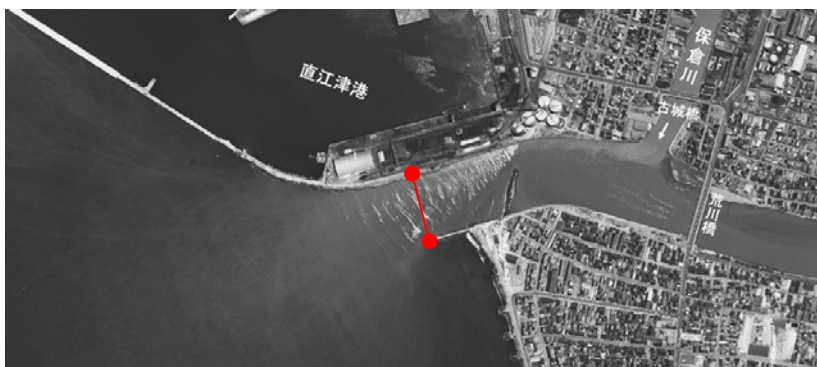
図3-1 昭和46年河口部砂州の堆積状況

関川の河口部では、左岸側の導流堤の整備（平成元年着工、陸側導流堤は平成3年完成、沖側導流堤は平成9年完成）により、顕著であった河口部左岸側の砂州の発達抑制されている。

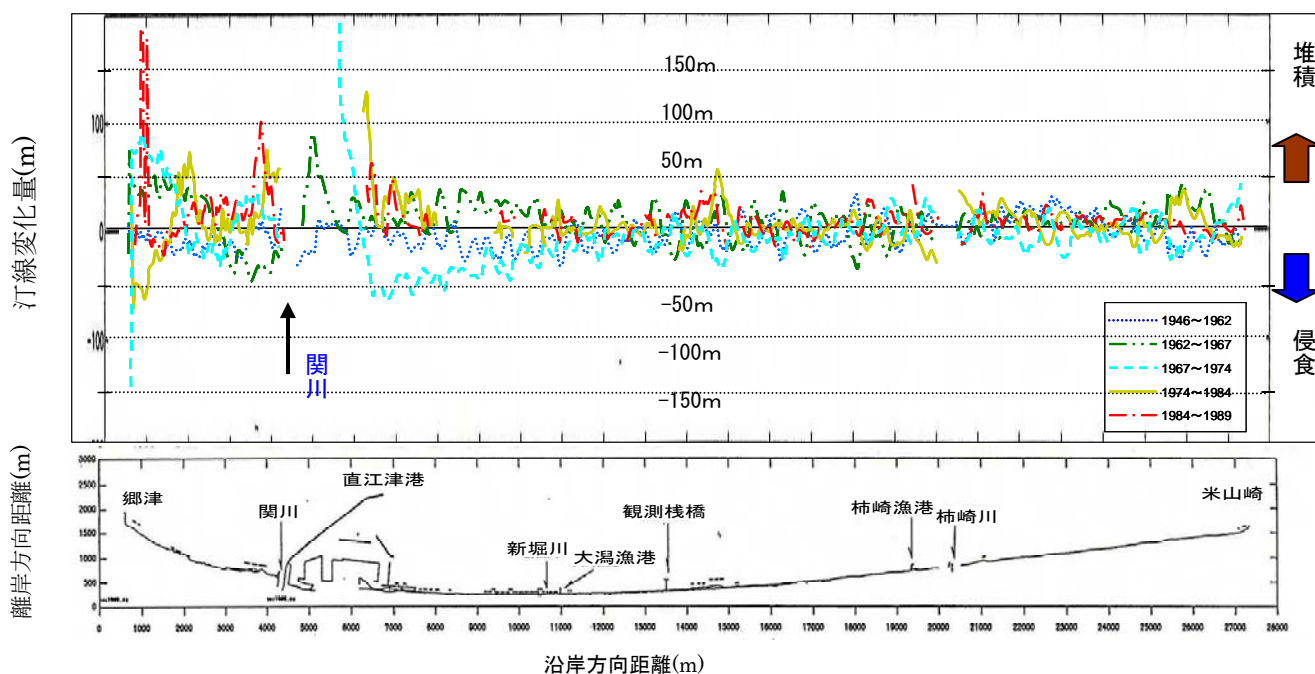
図3-5 上越海岸周辺の汀線の経年変化
1946年(昭和21年)～1989年(平成元年)
