## 流域及び氾濫域の概要

## 【常呂川流域緒元】

## 主な洪水と治水対策

河川整備基本方針における流量配分

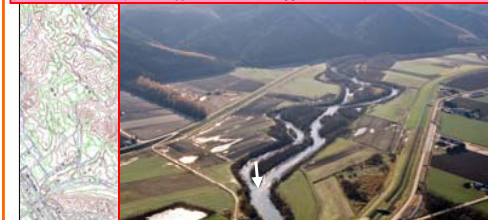
下流部は、低水路が蛇行し、かつ断面不足のため流下能力が大幅に不足している。

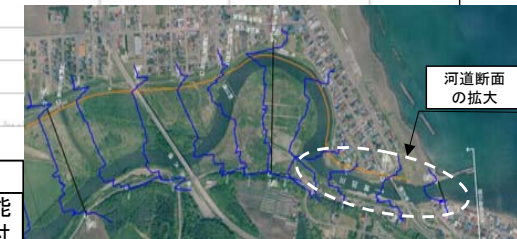
【河口～蛇行部】流下能力が不足する区間については、河道掘削等により流下能力を確保する。

河口部 (KP0.0付近)  
河道断面の拡大によって、流下能力を確保する。これによりKP10付近まで流下能力が向上する。

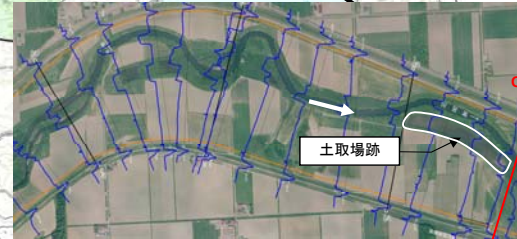
下流部 (KP10.0付近)  
平水位程度で河道掘削を行い(C-C)、樹木伐採と合わせて流下能力を確保する。

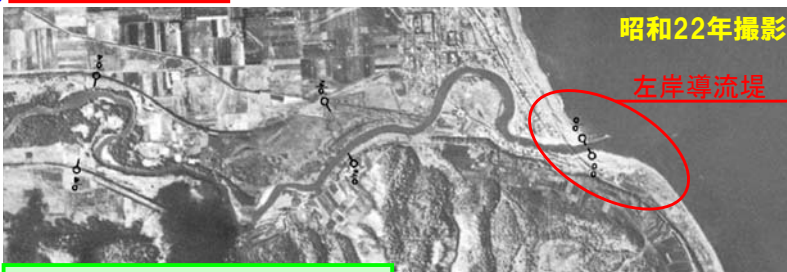
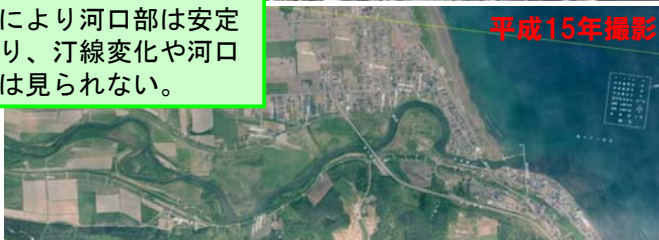
### 河口部の状況

- ・ 導流堤により河口部は安定しており、汀線変化や河口の閉塞は見られない。

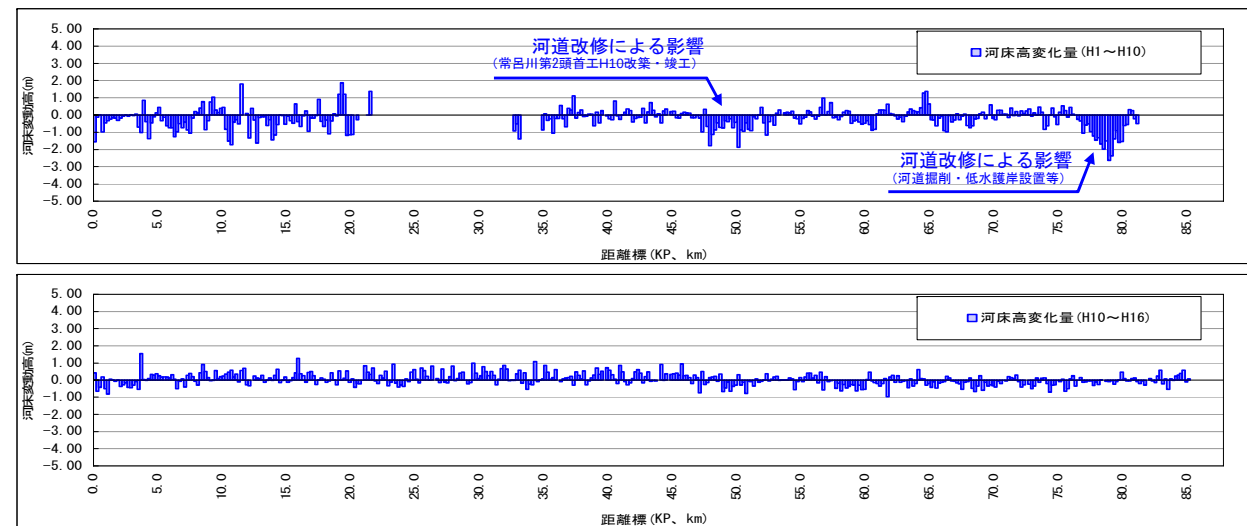
### 河床高の経年変化(平均河床高)

- ・ H 1~H10の10ヶ年間では、河道改修等の影響による河床低下の傾向。近年では、局所的な河川改修による変動箇所を除き縦断的に安定傾向にあるが、今後ともモニタリングを継続し、土砂バランスの維持に配慮
