物部川水系河川整備基本方針

土砂管理等に関する資料（案）

平成18年12月11日

国土交通省河川局

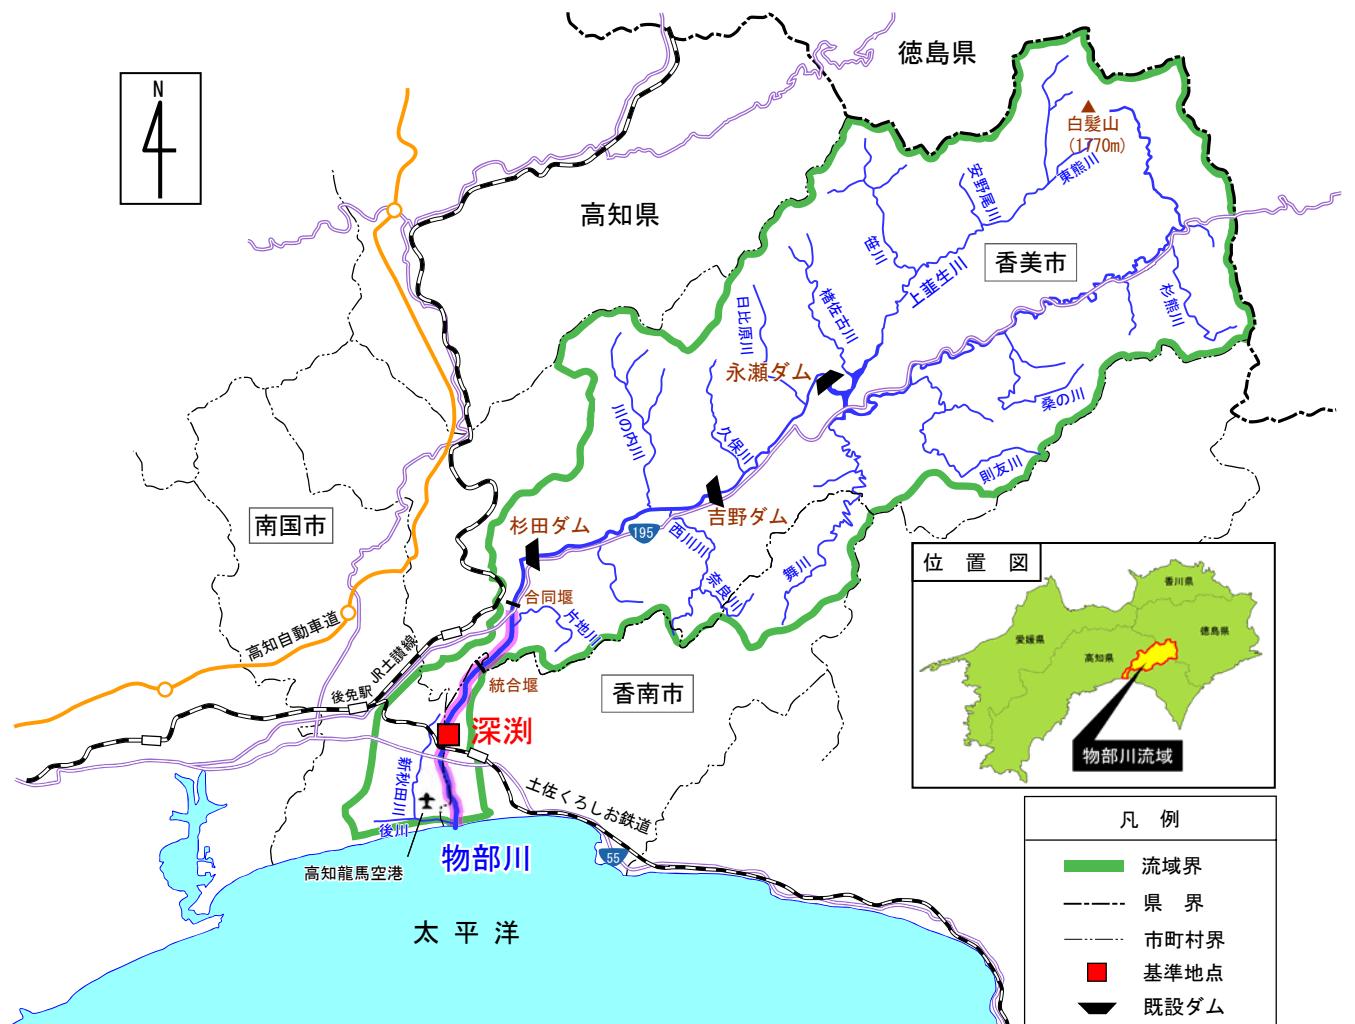
図 1-1 物部川水系流域図

物部川は、その源を高知県香美市の白髪山(標高 1,770m)に発し、途中、上垂生川、舞川、川の内川等を合わせ西流し、香美市神母ノ木において香長平野に出て南流し、南国市物部において太平洋に注ぐ、幹川流路延長 71km、流域面積 508km²の一級河川である。

地形は、白髪山をはじめとする急峻な山地から成り、永瀬ダムより下流の本川沿いには河岸段丘地形が続き、杉田ダムより下流は、広い扇状地が形成されている。また、河床勾配は、上流域は約 1/40、中流域は約 1/145、下流域は約 1/280 の急流河川である。

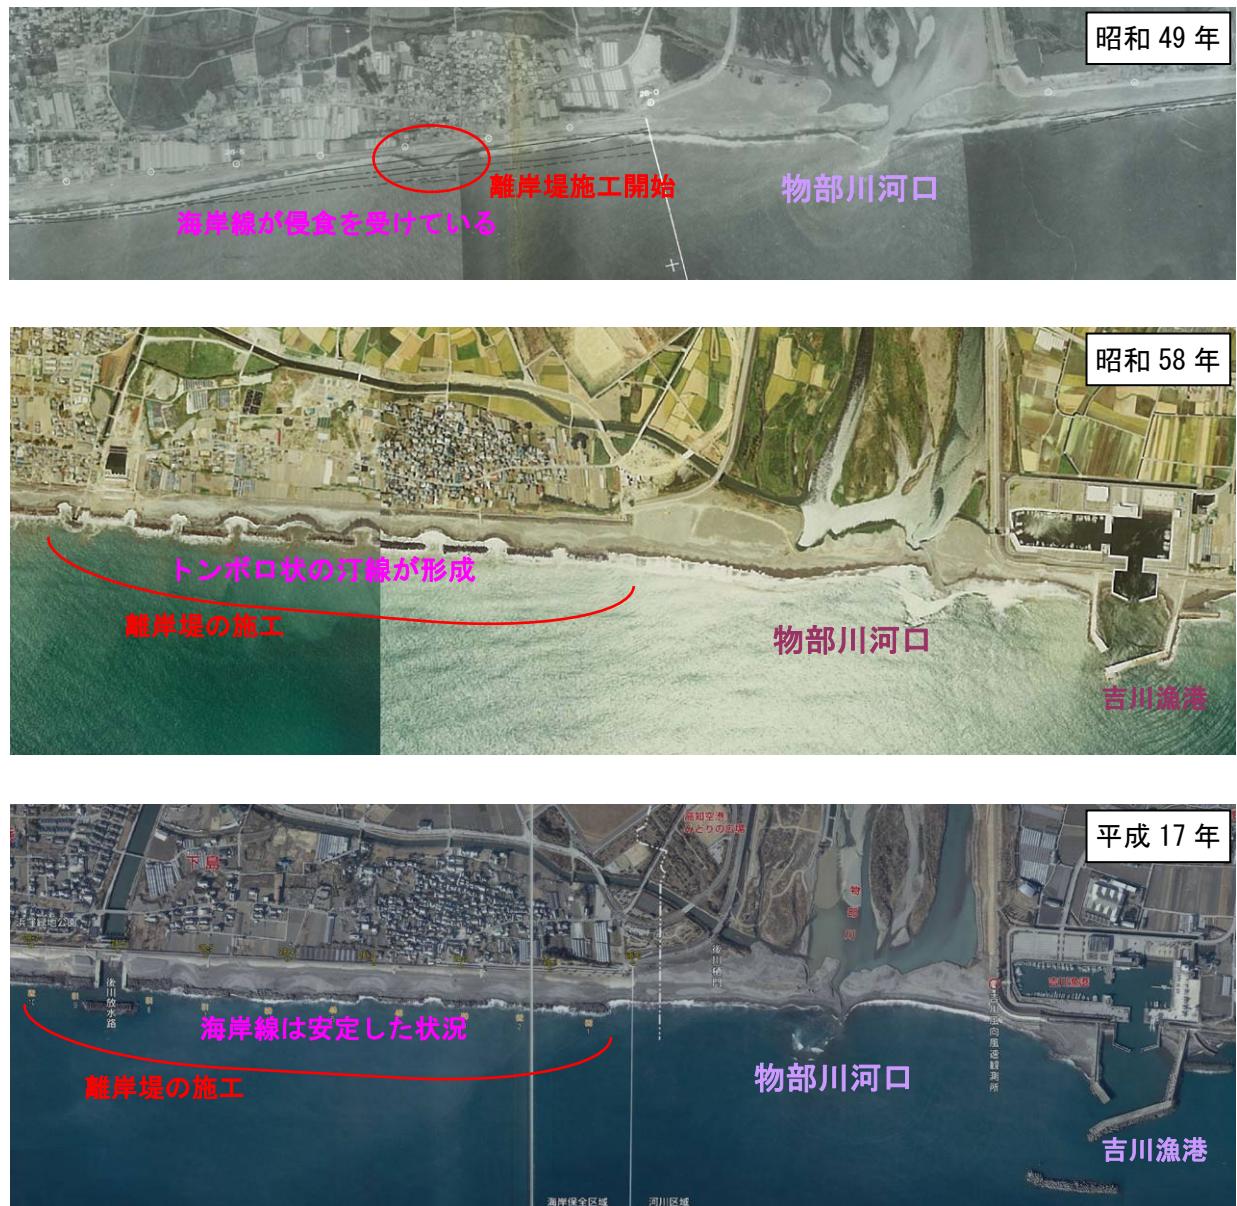
図4-1 高知海岸の形状の経年変化

物部川河口部及び右岸域に広がる高知海岸では、かつては侵食を受け海浜がやせつつの状況にあった。しかし、昭和 48 年以降、侵食対策として離岸堤の施工に着手したことから、離岸堤までの堆砂が進み、現在では海岸線は安定した状況にある。

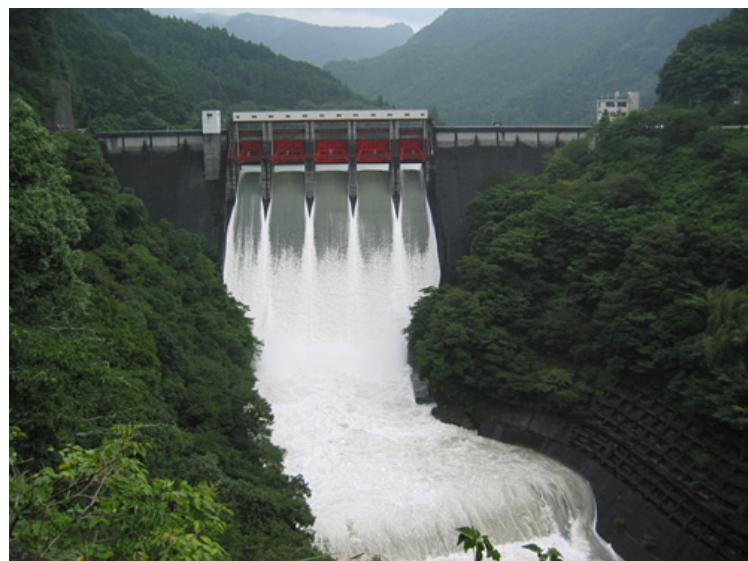
図5-1 永瀬ダム

物部川流域には、県管理の3ダム（永瀬、吉野、杉田ダム）が存在する。このうち、昭和32年3月に竣工した永瀬ダムが流域内で最大の施設であり、唯一の多目的のダムである。その総貯水容量は4,909万m³である。
