## H18. 8出水

### 低水路の平面形を考慮した河道改修の検討

### 掘削による河積の確保

### 河口部の掘削に関する課題

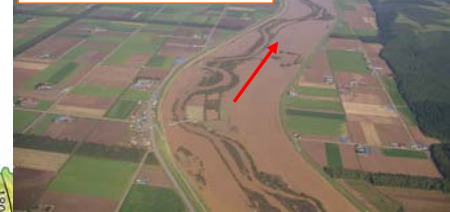
総雨量148mm。支川(無加川・仁頃川)流域に降雨が集中。  
支川合流後の上川沿地点ではピーク時に計画高水位付近まで水位が上昇  
ピーク流量 北見地点 約720m<sup>3</sup>/s  
上川沿地点 約1,420m<sup>3</sup>/s ※いずれも速報値

下流部の出水状況  
(KP0.0~KP9.0)
