- 昭和60年の工事実施基本計画改定以後蓄積された技術的知見等により、堤防防護のために最低限必要な高水敷幅を検討
- 検討の結果、堤防の安全性を確保しつつ河道掘削を行うことにより、現計画断面以上の流下断面の確保が可能
- 名取川の名取橋地点については、既設の釜房ダムを最大限活用し洪水調節(約900m<sup>3</sup>/s)を行うとともに、河道掘削を行うこととし、計画高水流量を3,800m<sup>3</sup>/sと設定(現計画より400m<sup>3</sup>/s増)
- 広瀬川の広瀬橋地点については、河道を最大限掘削しても現計画の計画高水流量より100m<sup>3</sup>/s増の2,800m<sup>3</sup>/sが限界であるため、計画高水流量を2,800m<sup>3</sup>/sと設定残りの流量については、既設の大倉ダムを最大限活用し洪水調節(約900m<sup>3</sup>/s)を行うとともに、洪水調節施設を計画

- 昭和25年8月洪水による破堤は、洪水が暫定的な旧堤を越流したことによる破堤であったためと推定
- 平成14年7月洪水時の河口砂州のフラッシュ状況からすると、河口閉塞が破堤の主因とは考え難い

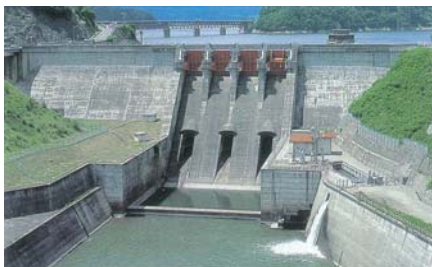
## 釜房ダム

| 完 成 年 | 昭和45年完成 |
| 目 的 | 洪水調節・かんがい・上水道<br>工業用水・発電 |
| 総貯水量 | 4,530万m <sup>3</sup> |

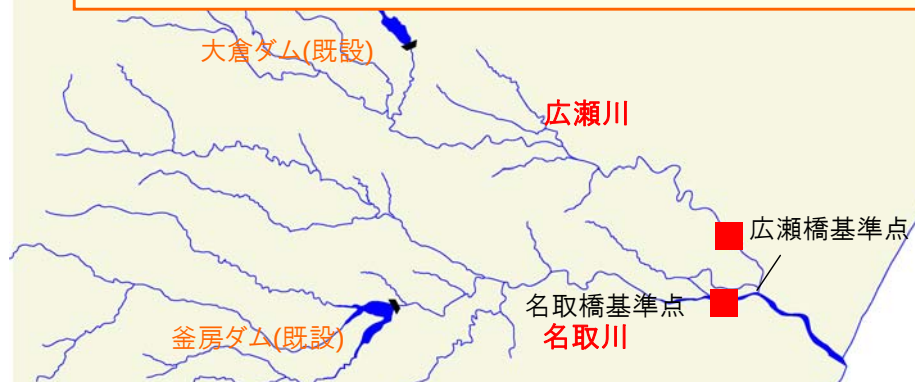
| 基本高水のピーク流量(4,000m <sup>3</sup> /s) | | |
| 現況河道流下流量<br>2,700m <sup>3</sup> /s | 追加掘削可能量<br>100m <sup>3</sup> /s | 既設ダムを含む洪水調節<br>施設により1,200m <sup>3</sup> /s調節 |
| 【計画高水流量(2,800m <sup>3</sup> /s)】 (既設ダムで約900m <sup>3</sup> /sの調節効果) | | |

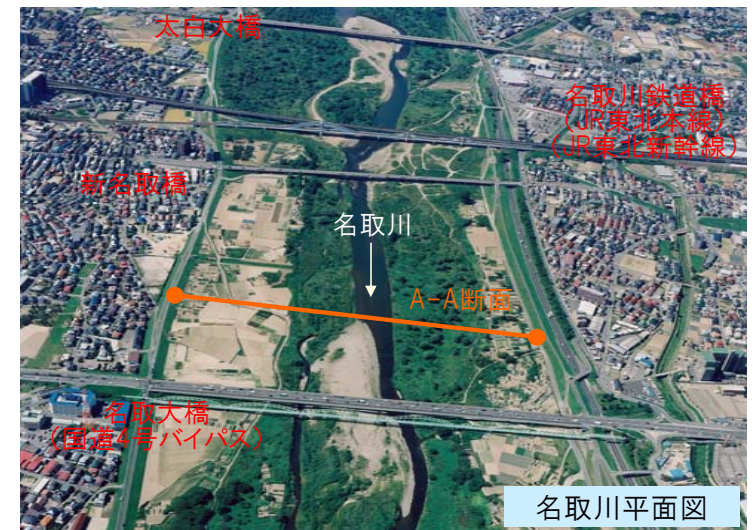
| 基本高水のピーク流量(4,700m <sup>3</sup> /s) | | |
| 現況河道流下流量<br>2,800m <sup>3</sup> /s | 追加掘削可能量<br>1,000m <sup>3</sup> /s | 既設洪水調節施設により<br>900m <sup>3</sup> /s調節 |
| 【計画高水流量(3,800m <sup>3</sup> /s)】 | | |

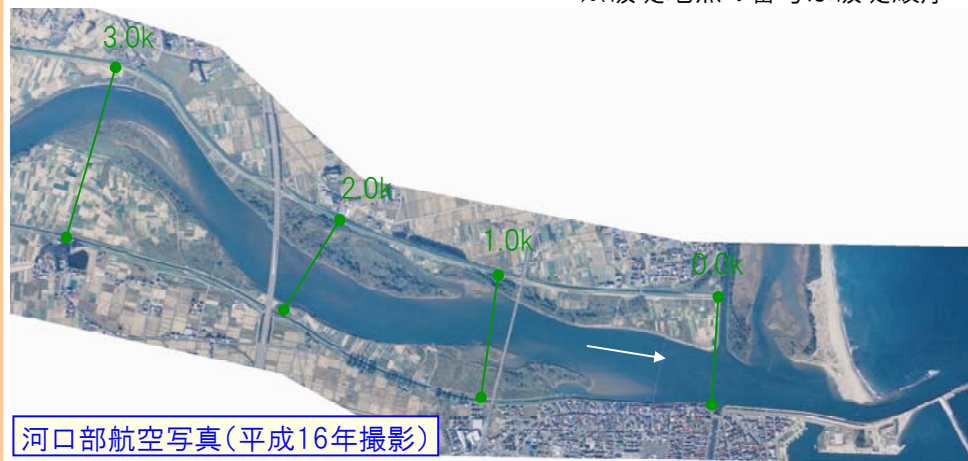
河口部航空写真(平成16年撮影)

※破堤地点の番号は破堤順序

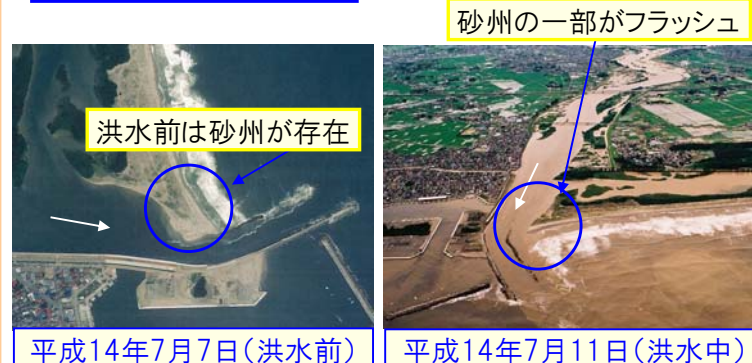
## 河口砂州のフラッシュ

- 昭和25年8月洪水は、平成14年7月洪水の約2倍の流量が発生したものと推定
- 平成14年7月洪水では、河口砂州が部分フラッシュされており、昭和25年8月洪水においても、河口砂州はフラッシュされたと推定

- 昭和25年8月洪水時は、その流量規模から河口砂州がフラッシュされたと推定
- 仮に河口砂州が残存した状態を想定し、砂州による水位上昇量を算定すると、破堤地点付近の水位上昇量は約1～2cmとごくわずかであり、破堤の主たる要因とは考え難い

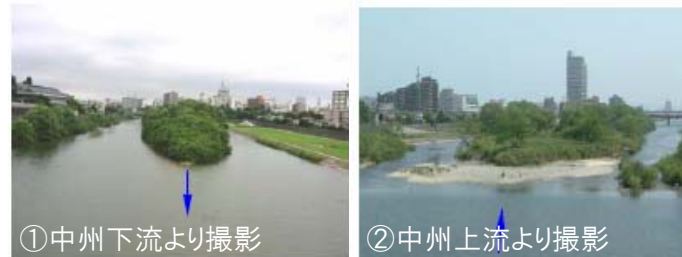
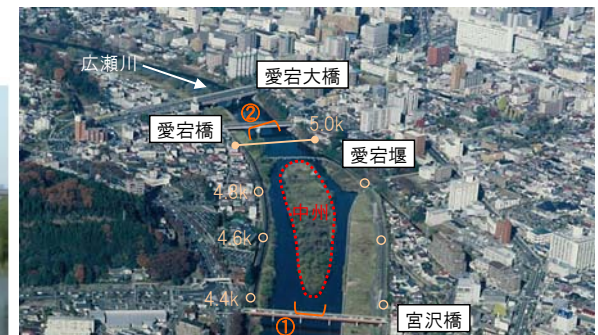
## 愛宕堰下流の中州の状況

洪水流下の阻害、流木等の集積による閉塞が問題

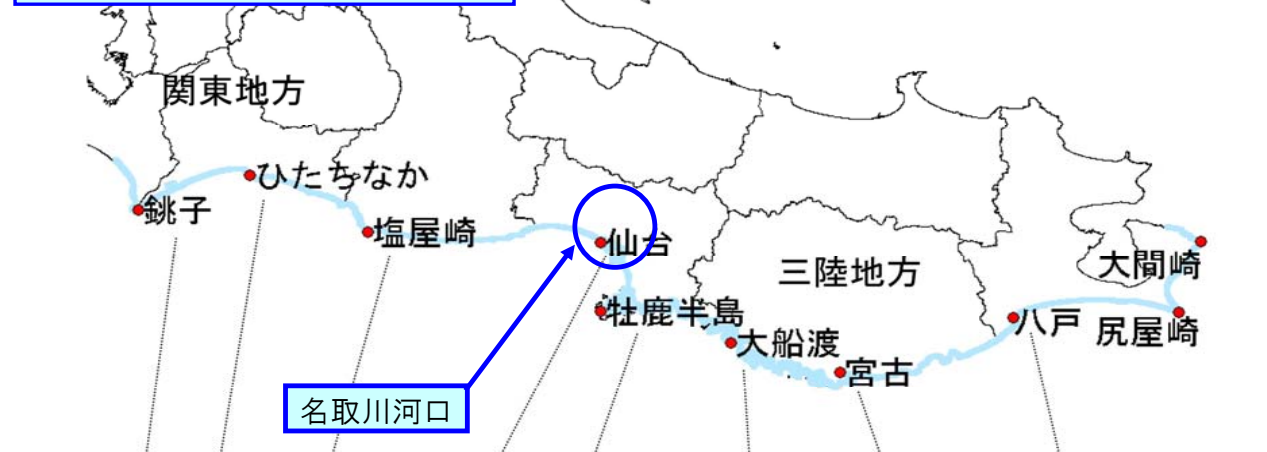
## 宮城県沖で想定される津波高

宮城県沖で地震で想定した3モデル

- ①陸側モデル : 1978年強振動モデル
- ②連動モデル : 1793年(陸側は1978年強振動モデル)
- ③海溝側モデル: 1793年ー1978年

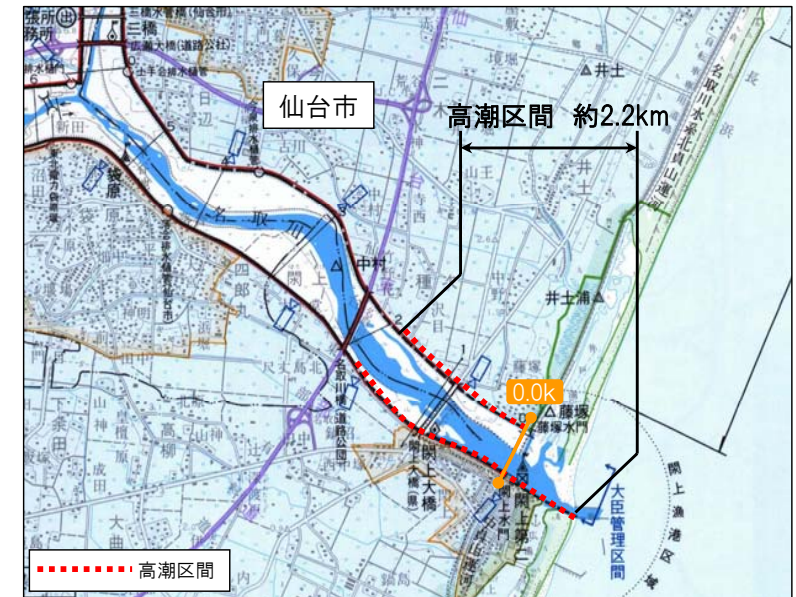
## 名取川の高潮対策区間

計画高潮堤防高 T.P.+6.00m

津波を想定した水位 T.P.+5.23m

宮城県沖地震による津波高(約4.5m)

計画高潮位 T.P.+1.70m

朔望平均満潮位 T.P.+0.73m

0.0k断面  
現況堤防高 T.P.+4.45m

- 現在は、自己流対応で堤防を整備(T.P.+4.45m) 護岸は未整備

- 名取川河口部での計画高潮堤防高と、中央防災会議の中で想定した地震による津波高の関係は次のとおりで、津波高は計画高潮堤防高を上回らないが、現在、自己流対応で整備している堤防については、今後、計画高潮堤防高まで整備する必要

計画高潮堤防高 T.P.+6.00m > 津波高 T.P.+5.23m  
(津波高=朔望平均満潮位 T.P.+0.73m+津波高約4.5m)

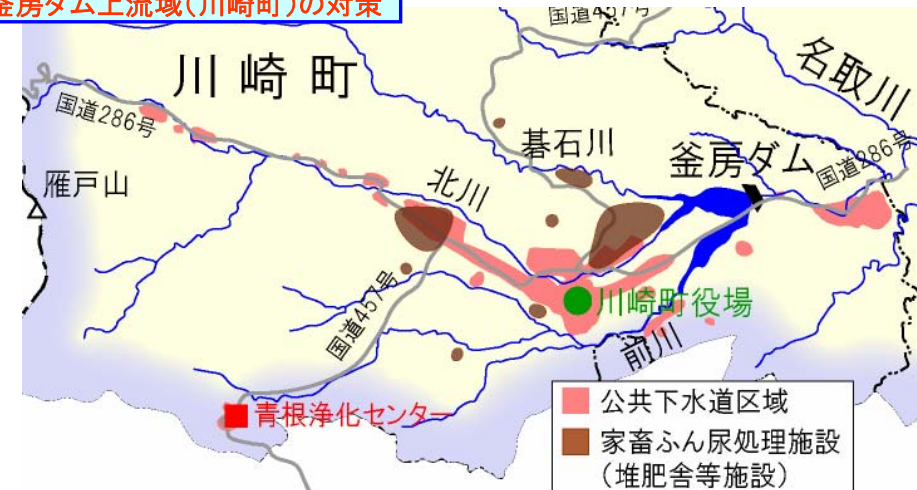
## 釜房ダム上流域(川崎町)の対策

- 県が5年毎に釜房ダム上流域の水質保全計画を策定し、町や農業共同組合等の事業主体が下水道や強制発酵施設整備等の対策を実施
- そのほか、県が汚染負荷量経年変化調査、水質汚濁解析シミュレーション、また町も共同で水質保全意識の普及啓発、モデル地区での実践活動等を実施
- 県は平成19年度からの次期保全計画では長期目標を策定し、さらなる水質改善を推進

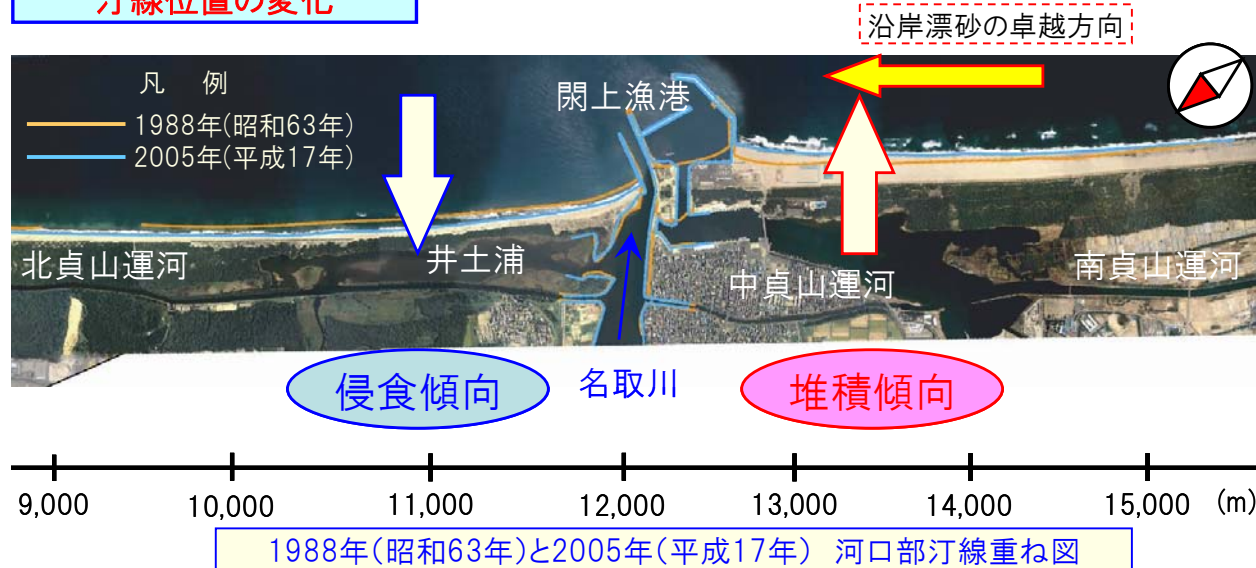
### 汀線位置の変化

- 名取川河口南部の汀線は、経年的に関上漁港(1982～1987)の南端が堆積傾向
- 名取川河口北部の汀線は、経年的に侵食傾向
- 離岸堤は1973年～1986年に整備され養浜砂浜が回復する等、効果を発揮
