世界遺産白川郷合掌集落

## 主な洪水と治水計画

## 工事実施基本計画(S62)の概要

## 治水対策の基本的考え方

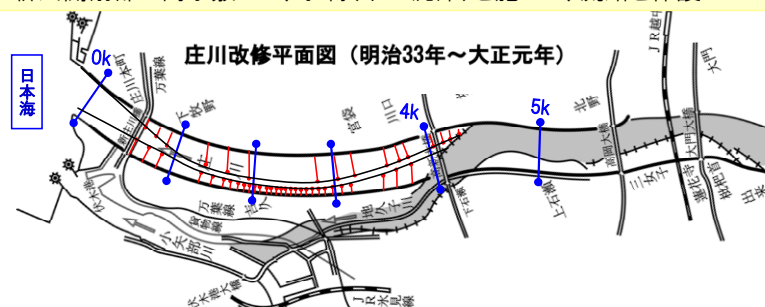
庄川・小矢部川分離工事(明治33～大正元年)

- ・洪水防御と河口における舟航便の増進を目的として両川分離工事を実施
- ・河口部は海に向かって「ラッパ」状に開削し、河積の拡大と、小矢部川河口(伏木港)への影響を軽減
- ・新川開削部の高水敷には、水制(木工沈床)を施工し、流路を保護

・90年以上経過した現在でも、両岸に設置された水制(木工沈床)により低水路幅は安定

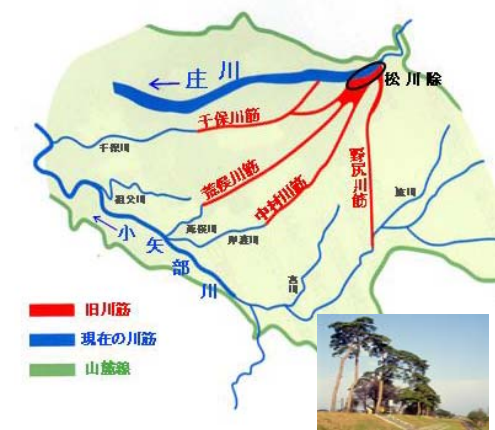
松川除堤防(正徳4年完成)

- ・加賀藩は、砥波平野を水害から守るため、庄川の流れを一本化する築堤を実施

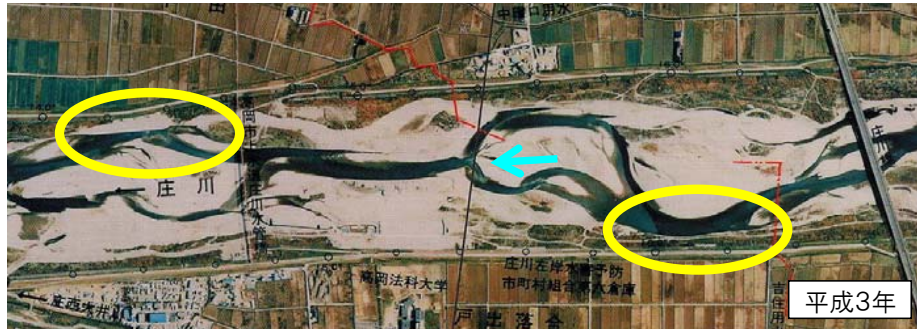
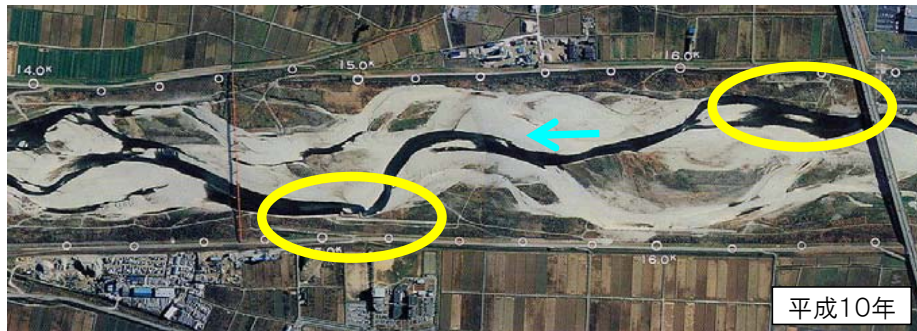
## 急流河川対策

- ・庄川は急流河川であり、滞筋が不安定
- ・1, 500m<sup>3</sup>/s程度で河岸侵食が発生
- ・近傍の最深河床高より深い位置まで護岸を根継ぎし、護岸や堤防を防護

- ・洪水流の強大なエネルギーから被災を防ぐため、安全度評価を実施し、護岸や水制等を整備するとともに、堤防詳細点検を基に、漏水対策や堤防強化を実施

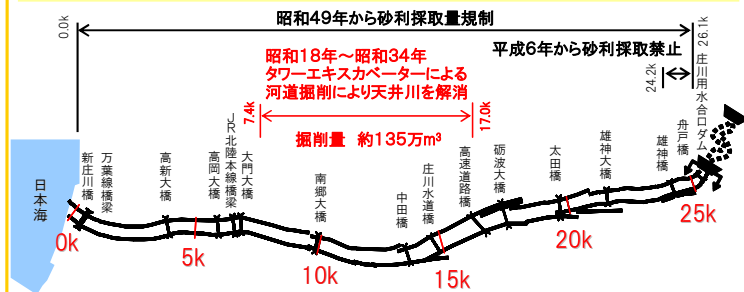
## 河道掘削及び砂利採取

- ・S35年以降、砂利採取以外の河道掘削は行われていない
- ・S49年から砂利採取規制(平成5年からは年間2万 $m^3$ に規制)

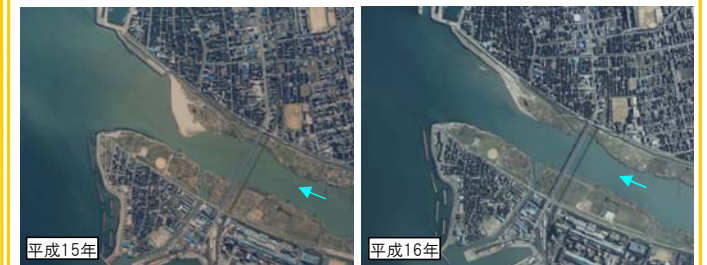
## 河口の状況

- ・左岸側に大きな変化は見られない
- ・右岸側の砂州は洪水によりフラッシュされる
