庄川水系河川整備基本方針

土砂管理等に関する資料（案）

国土交通省河川局

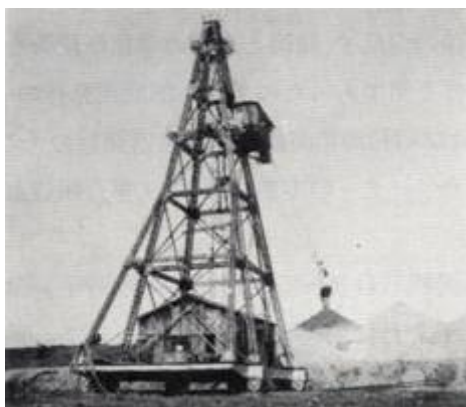
タワーエクスカーベーター新潟機稼働状況

庄川 7.4k~17k 間において、昭和 17 年度（昭和 18 年 1 月）から昭和 34 年度にかけて、河床が堤内地盤高より高い天井川の解消を目的として、タワーエクスカーベーターにより約 135 万 m³ の河床掘削（表 2-1）を行った。昭和 35 年度からは、庄川において、砂利採取を除く、河床の人為的掘削は行っていない。

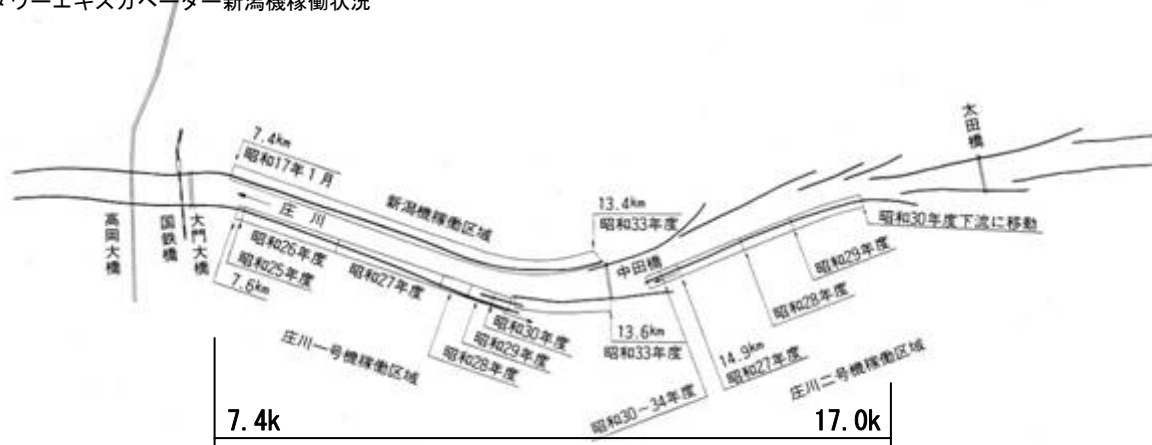
タワーエクスカーベーターによる掘削範囲

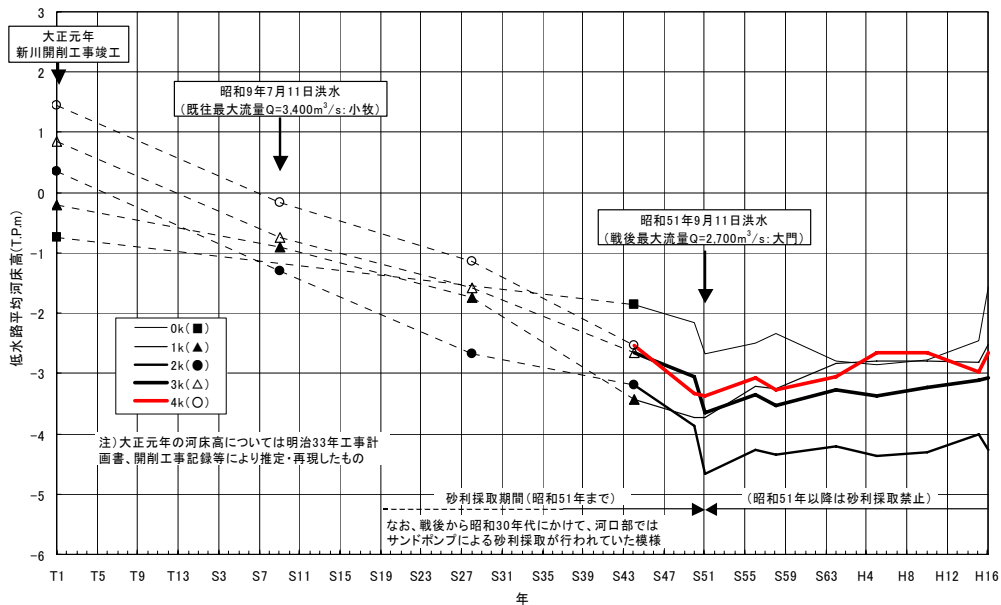
図 2-3 下流部河床高経年変化図

砂利河道から砂河道へ遷移する 4k 付近は、大正元年に開削された新川の分派点であり、現在、河道形態及び河床勾配の大きな変化点となっている。新川開削以降、河口部では低水路の河床高は徐々に低下しており、確認出来る最古の横断図（S9、S28）などと比べても、2～3m程度の低下が確認出来る。

特に、S51.9 洪水時（大門 $Q_p=2,646\text{m}^3/\text{s}$ ）には、最大 1m 程度河床が低下した。その後、砂利採取規制や河口部における砂州の形成の影響により、昭和 51 年洪水前程度まで河床高が回復している。ただし、S51.9 洪水による河床低下が大きい 2.0k 付近および 3.0k 付近区間では S50 河道まで戻らず、S51 河道との中間付近の高さで安定しているように見受けられる。

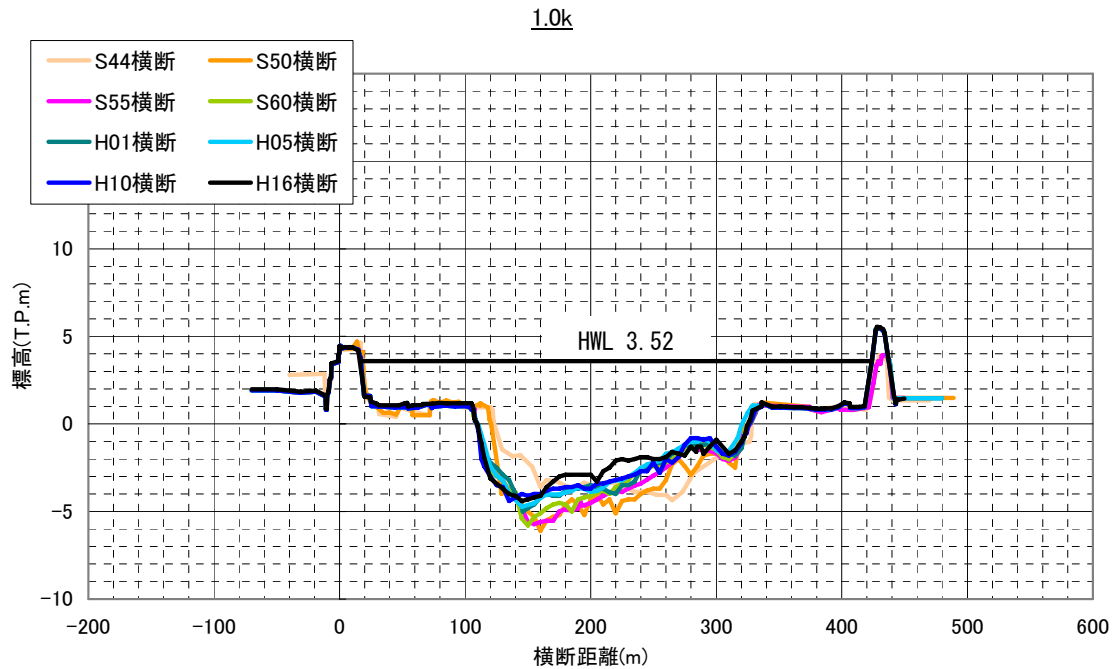
図 2-9 代表横断図 (1.0k) (1/5)

横断形状の経年変化は、全川の的に大きな変化は見られない。S51.9 洪水、H16.10 洪水時においても下流区間では側方侵食は発生していない。ただし、河口部（0.0k~0.2k）については、昭和 60 年以降右岸側に砂州が大きく発達してきている。

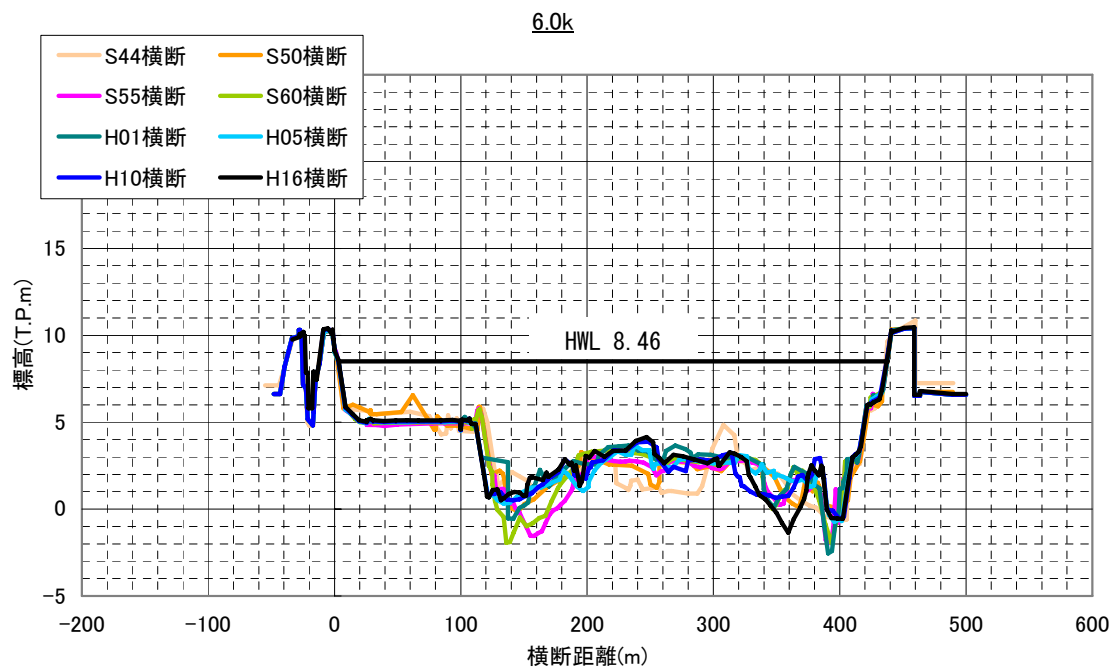
図 2-10 代表横断図 (6.0k) (2/5)

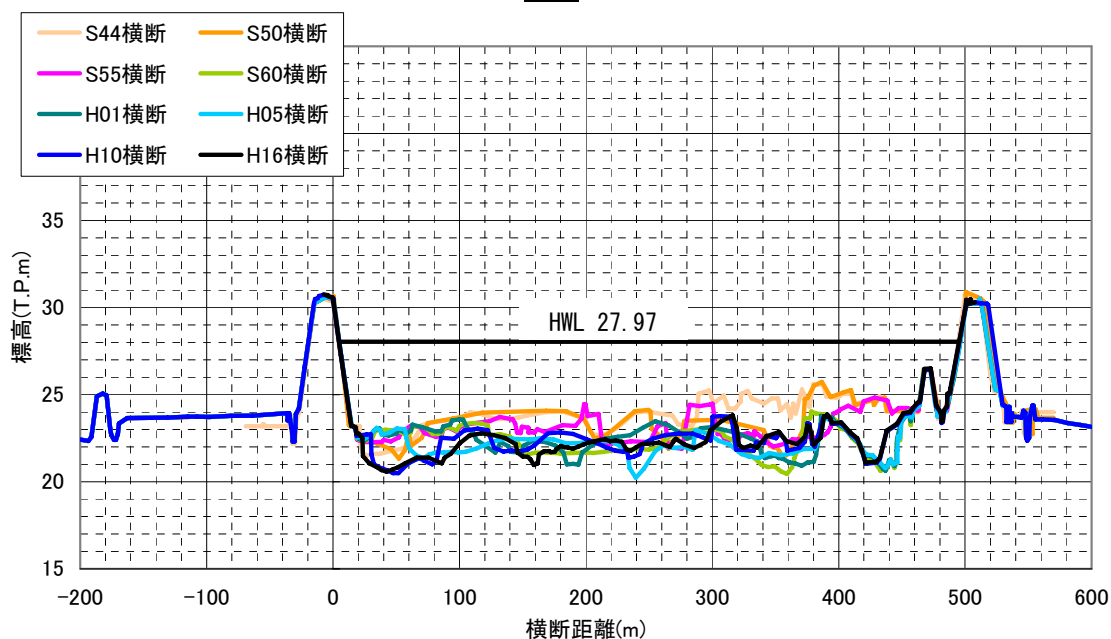
13.0k

图 2-11 代表横断面图 (13.0k) (3/5)

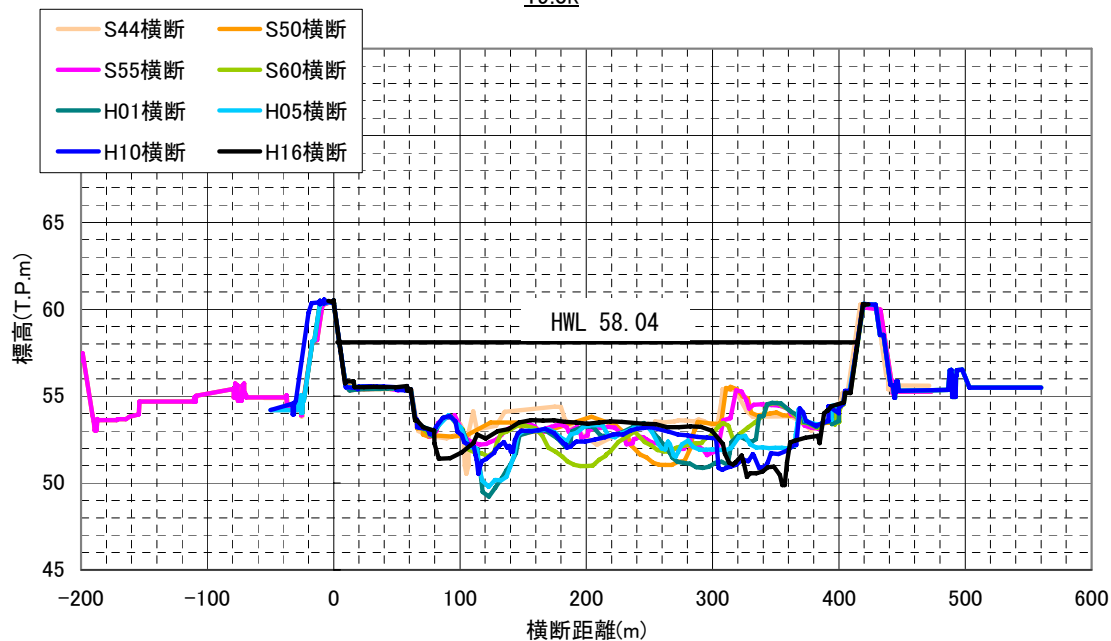
19.0k

图 2-22 代表横断面图 (19.0k) (4/5)

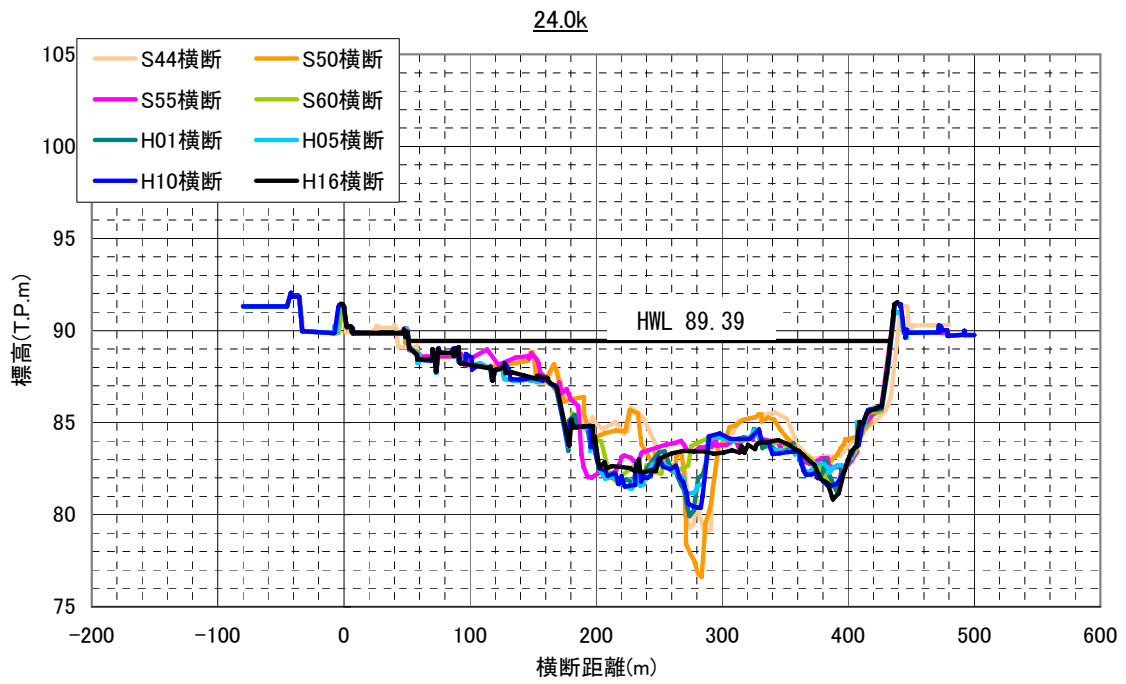
图 2-33 代表横断面图 (24.0k) (5/5)
