主な洪水とこれまでの治水対策

阿賀野川水系

基本高水のピーク流量の検討

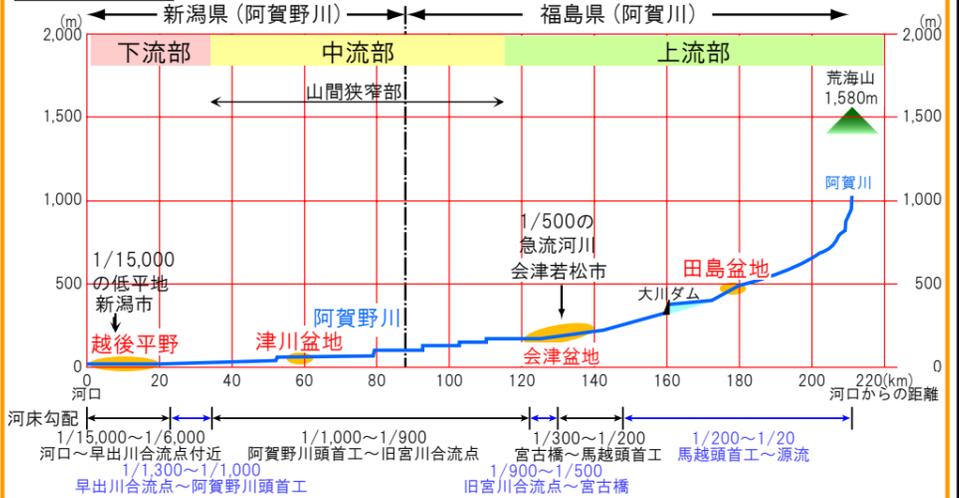
河床勾配

- ・下流部は山間地と海岸砂丘に囲まれた低平地に新潟市街地、上流部では急流河川に会津若松市を抱え、ひとたび氾濫すると氾濫水が広範囲に拡散
- ・下流部の越後平野、上流部（盆地部）の会津盆地を挟んで、山間狭窄部が連続

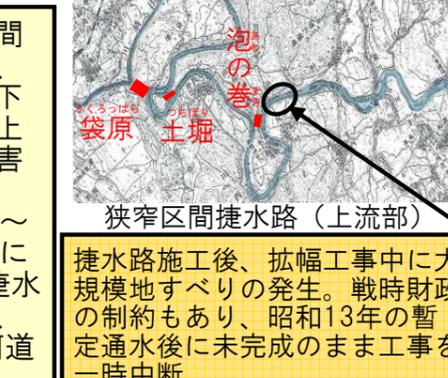
上流部の狭窄区間は大きく蛇行し、洪水が円滑に流下せず、度々せき上げによる浸水被害が発生。大正10年(1921)～昭和13年(1935)にかけて、3本の捷水路工事を実施し、約10kmあった河道を0.8kmに短縮

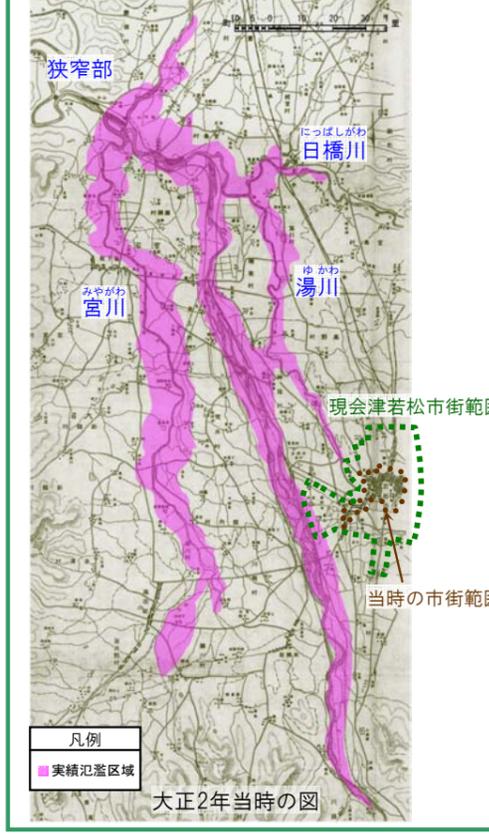
阿賀川実績氾濫区域

- 阿賀野川上流に雨が降り続き、上流のみならず下流でも大きな被害が続出
- この洪水により第一期改修着手

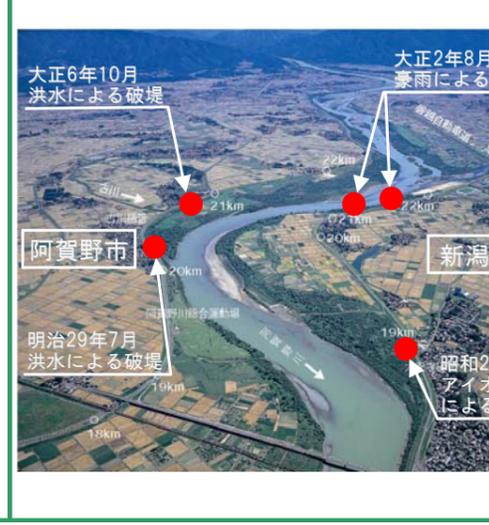
阿賀野川下流部蛇行区間における破堤災害履歴

- 阿賀野川は蛇行が著しく、湾曲区間の水衝部では深堀れが生じ、これまでに破堤被害が頻発

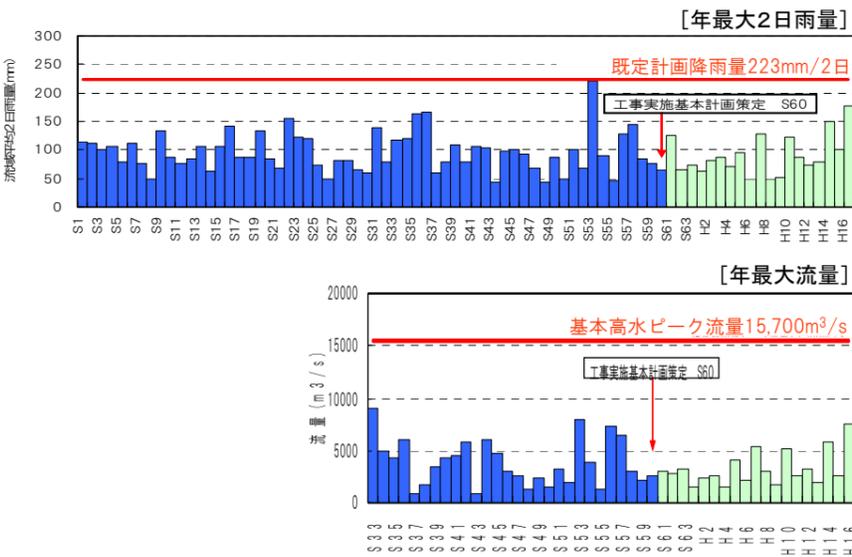
馬下地点

既定計画策定後に計画を変更するような大きな出水は発生していない

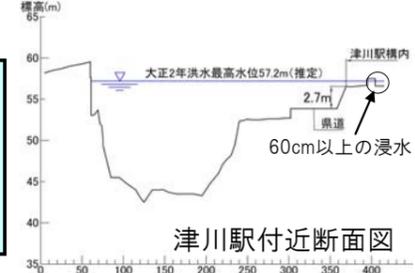
大正2年8月洪水による検証

津川駅が60cm以上浸水したとの記録に基づき、最高水位を推定し、不等流計算を実施
不等流計算結果より、最大15,900m³/s (馬下地点)の流出量があったと推定

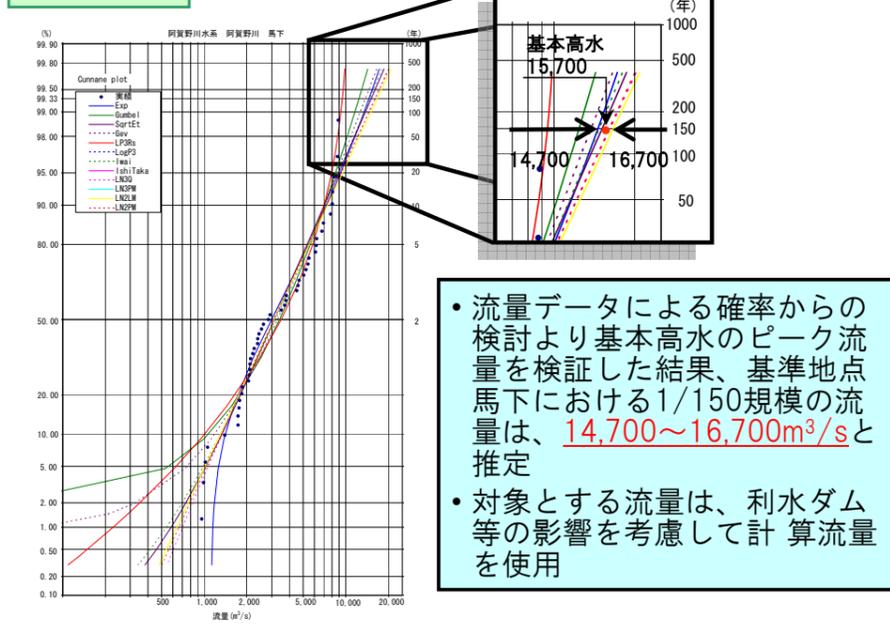
馬下地点

流量データによる確率からの検討より基本高水のピーク流量を検証した結果、基準地点馬下における1/150規模の流量は、14,700~16,700m³/sと推定
対象とする流量は、利水ダム等の影響を考慮して計算流量を使用

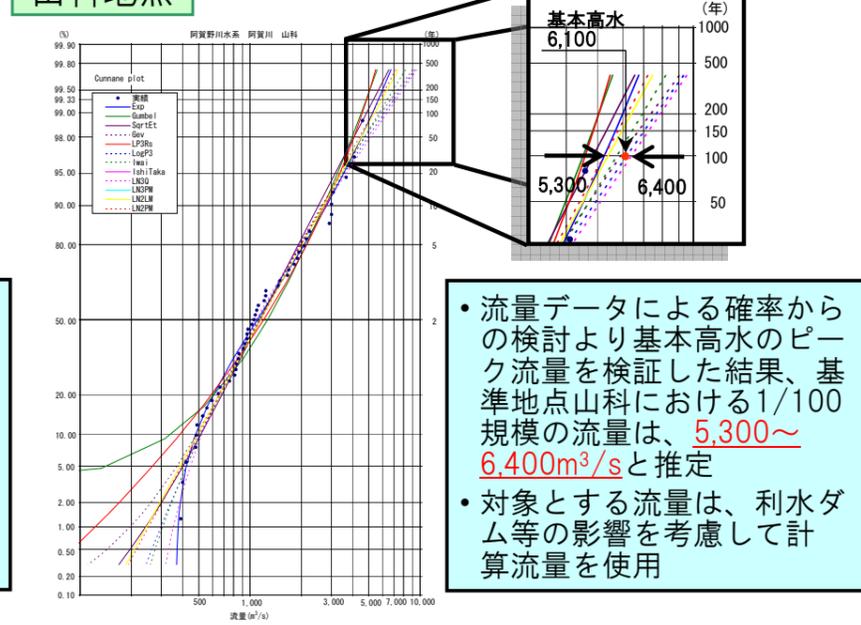
山科地点

流量データによる確率からの検討より基本高水のピーク流量を検証した結果、基準地点山科における1/100規模の流量は、5,300~6,400m³/sと推定
対象とする流量は、利水ダム等の影響を考慮して計算流量を使用

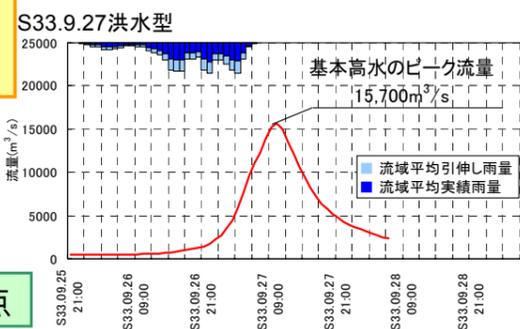
馬下地点

基本高水のピーク流量を決定する際に用いたハイドログラフ

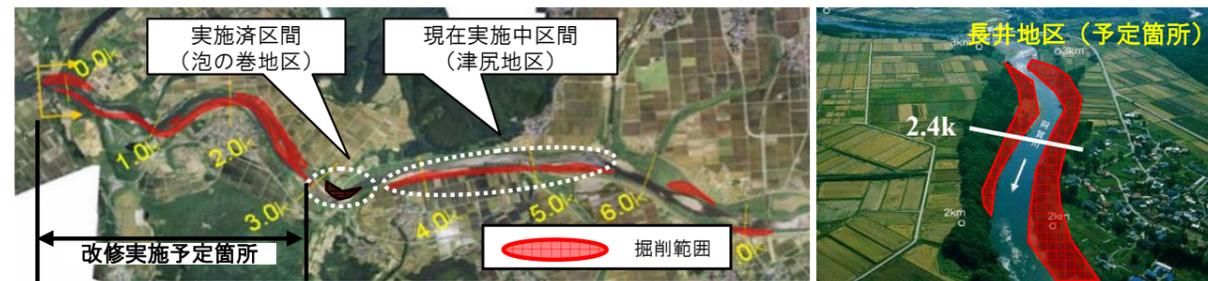
山間狭窄部

- ・ 山間狭窄部区間による洪水位せき上げを解消するため、泡の巻地区、津尻地区で河道を拡幅
- ・ 現況河道を基本とした河道掘削とし、家屋移転が生じないよう掘削範囲を設定

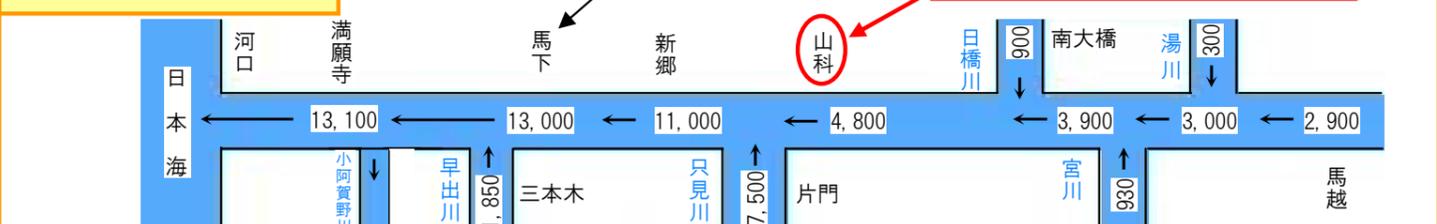
河川整備基本方針の計画高水流量配分図

馬下： $13,000\text{m}^3/\text{s}$
基本高水のピーク流量： $15,700\text{m}^3/\text{s}$

山科： $4,800\text{m}^3/\text{s}$
基本高水のピーク流量： $6,100\text{m}^3/\text{s}$

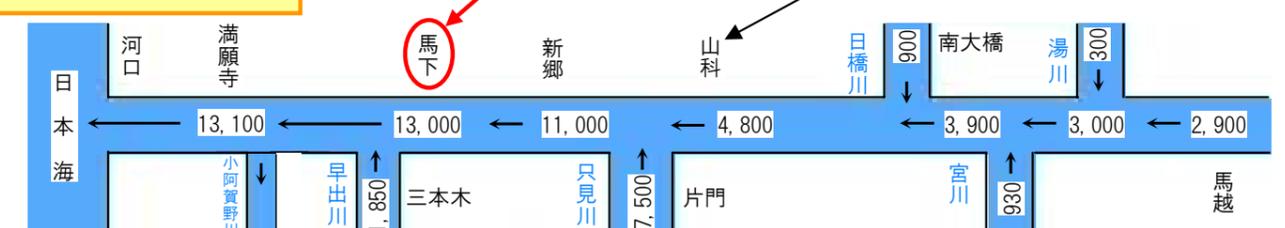
河川整備基本方針の計画高水流量配分図

馬下：13,000m³/s
基本高水のピーク流量：15,700m³/s

山科：4,800m³/s
基本高水のピーク流量：6,100m³/s

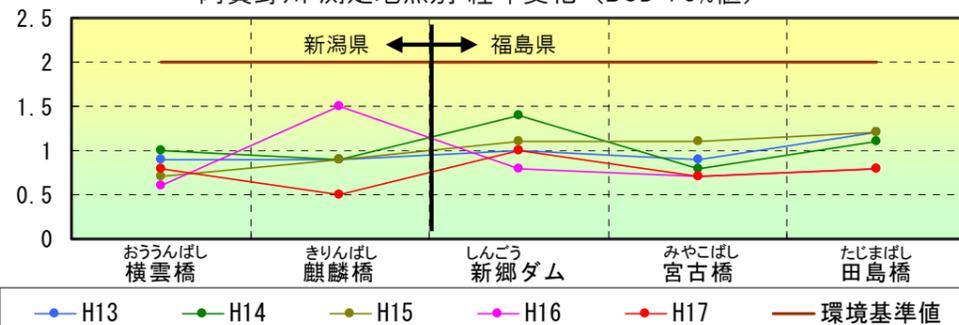
阿賀野川 測定地点別 経年変化 (BOD 75%値)

- 【現状】
- ・阿賀野川の上下流部とも、環境基準を満足しており、水質は概ね良好
 - ・多様な水生生物が生息し、釣りや水遊び等の親水利用者も多く見られる等、良好な水環境を形成

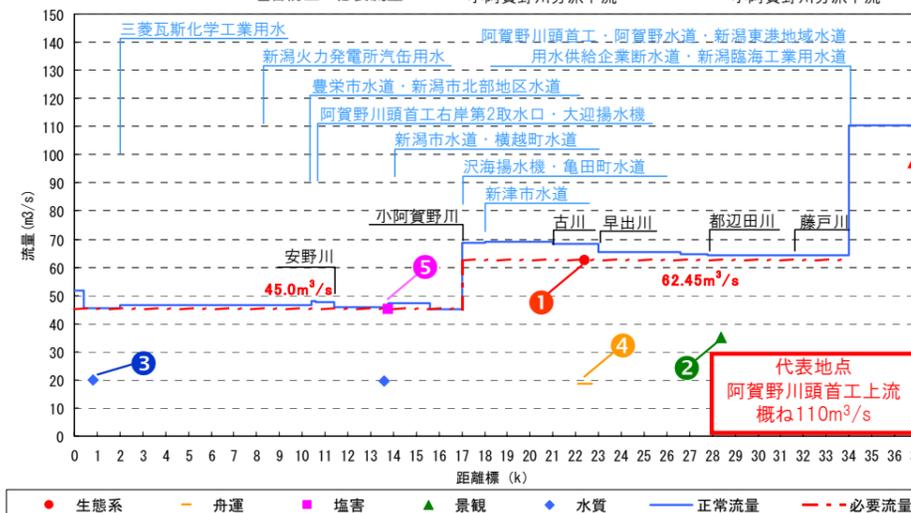
阿賀野川（下流部） ●かんがい期(5～9月)：概ね110 m³/s

$$\text{阿賀野川頭首工上流 概ね110m}^3/\text{s} = \text{維持流量 45.0m}^3/\text{s} + \text{水利流量 55.1m}^3/\text{s} + \text{流入・還元・分派量 10.3m}^3/\text{s}$$

維持流量 45.0m³/s: 阿賀野川浄水場における塩害防止の必要流量
水利流量 55.1m³/s: 阿賀野川頭首工～小阿賀野川分派下流
流入・還元・分派量 10.3m³/s: 阿賀野川頭首工～小阿賀野川分派下流

※阿賀野川の過去42年間（昭和39年～平成17年）の阿賀野川頭首工上流地点における、10年に1回程度の規模の濁水流量は121m³/sである

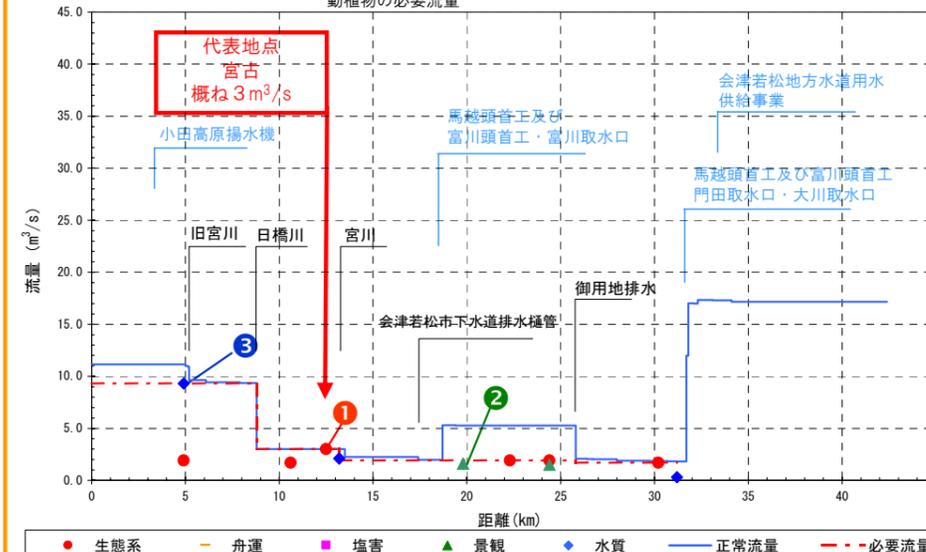
阿賀野川（上流部） ●かんがい期(5～9月)：概ね3 m³/s

$$\text{宮古 概ね3.0m}^3/\text{s} = \text{維持流量 3.0m}^3/\text{s}$$

維持流量 3.0m³/s: 宮古における動植物の必要流量

※阿賀野川の過去18年間（昭和63年～平成17年）の宮古地点における、10年に1回程度の規模の濁水流量は2.69m³/sである

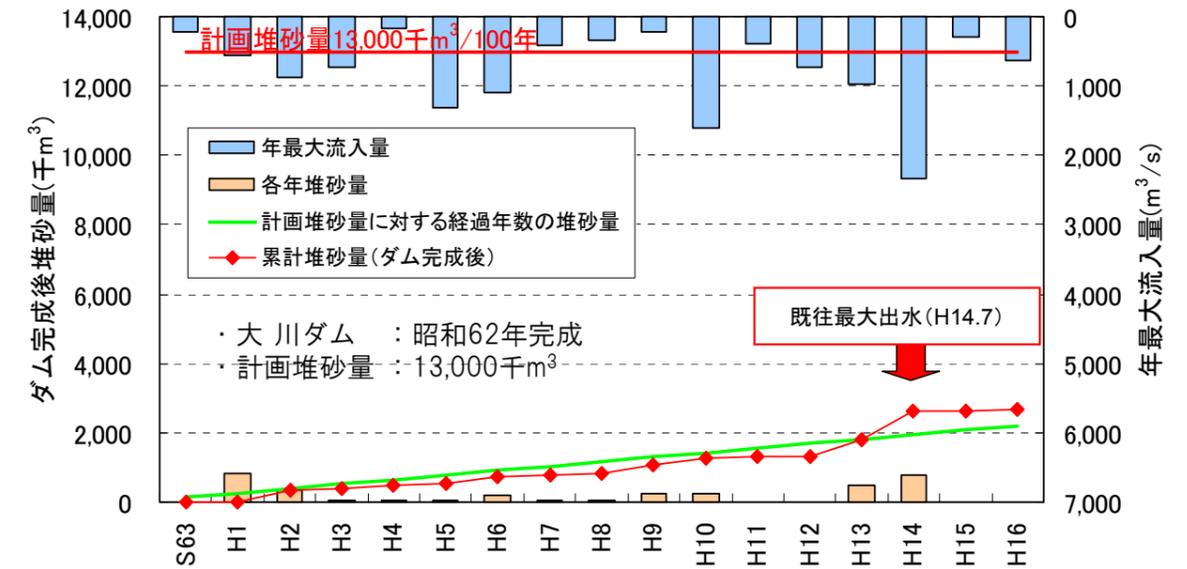
大川ダムの堆砂状況

- ・毎年の堆積傾向はほぼ計画どおり
- ・既往最大出水 (H14.7)により、一時的に堆積量が増加

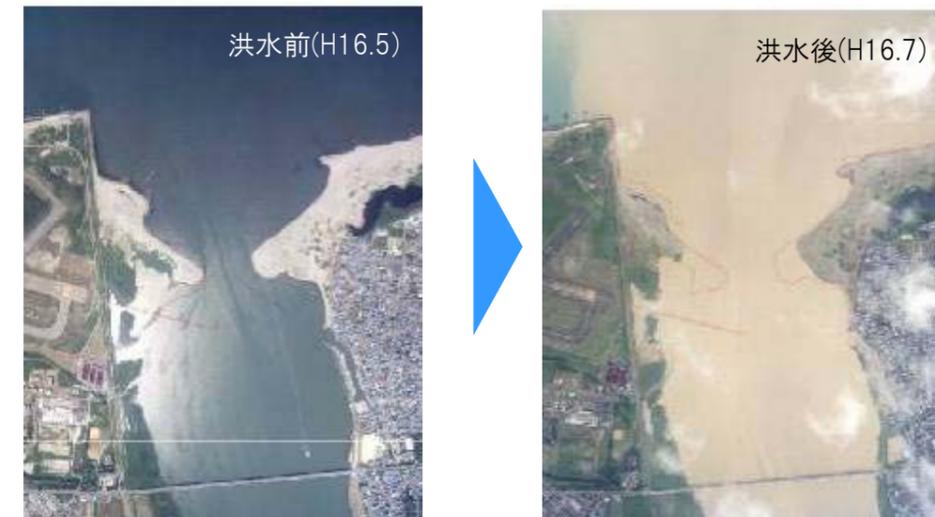
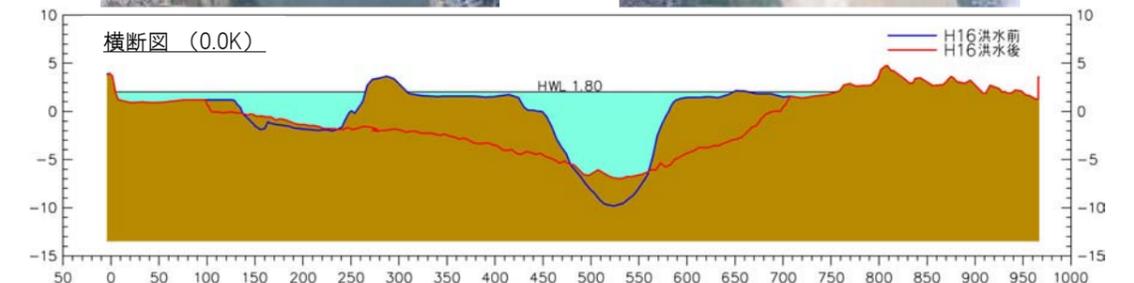
河口の状況

- ・河口両岸には、冬期波浪により土砂が堆積し砂州が形成されるが、一定流量以上の洪水時にはフラッシュされる
- ・浸食・堆積の顕著な傾向はみられず、また河口閉塞も生じていない

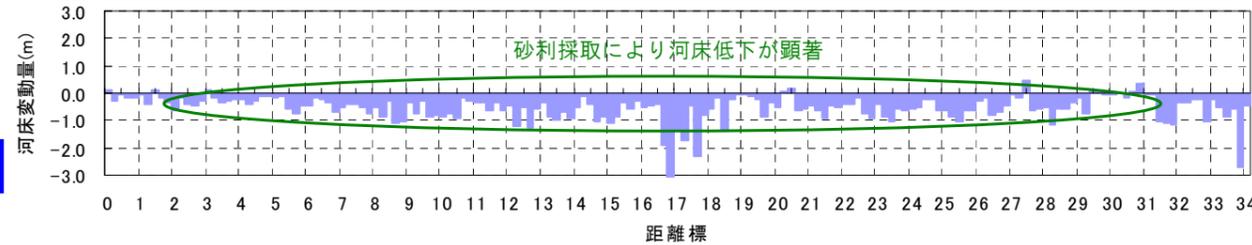
S53~H1

- ・昭和50年代から昭和60年代頃までは、砂利採取など人為的な変化により河床変動が顕著
- ・近年、床固下流などで局所的な河床変動量の変化がみられるが、概ね安定傾向
