相模川水系河川整備基本方針

土砂管理等に関する資料(案)

平成19年6月15日 国土交通省河川局

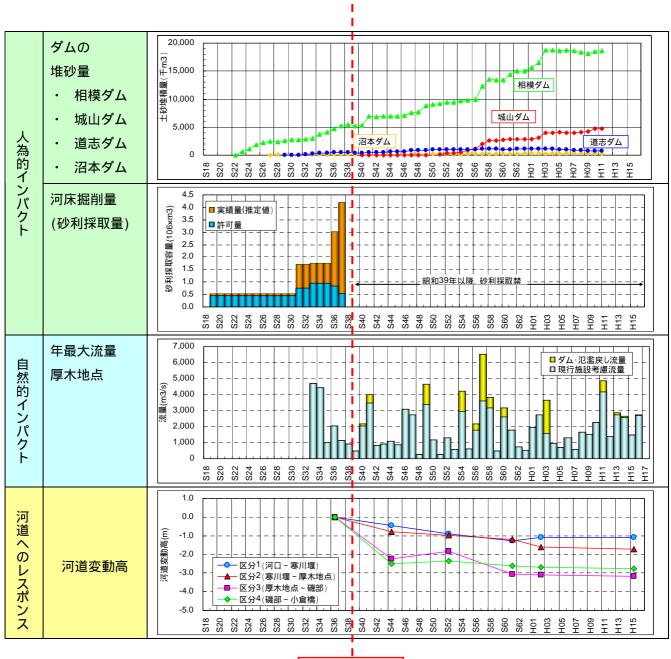
表 2 土砂動態に影響を与えるインパクトとレスポンス

昭和 22 年の相模ダム完成や、特に昭和 30 年代に顕著に行われた砂利採取の影響で、相模川の河道は大きく改変して、河床が 5m 程度下がった箇所も存在する。

昭和 40 年になって、洪水調節容量を持つ城山ダムが完成し、治水の面で大きく貢献した。一方で、相模ダム下流の支川である道志川からの土砂供給が城山ダムにより捕捉される傾向になった。

平成 13 年に洪水調節容量を持つ宮ヶ瀬ダムが完成し、治水の面で大きく貢献した。一方で、中津川流域からの土砂供給が宮ヶ瀬ダムにより補足される傾向になったものと推察される。

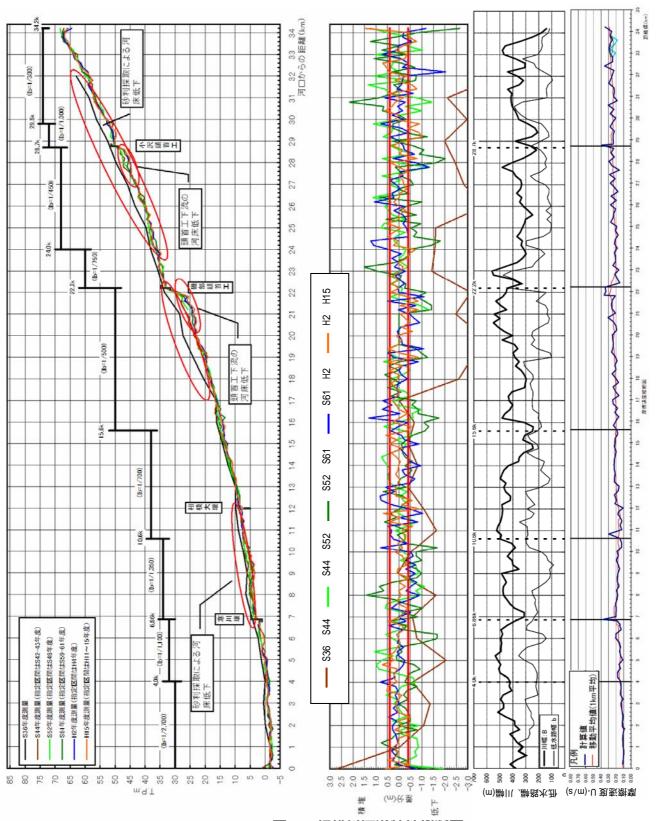
図 2 相模川河道特性縦断図

これは、平均年最大流量流下時の摩擦速度縦断図(図 2、図 3)が河道のセグメント毎に概ね安定していることからも確認できる。

砂利採取全面禁止後の昭和 40 年代以降は、相模川の磯部頭首工や小澤頭首工下流部において局所的に深掘れが生じているものの、全体的にみると相模川・中津川とも概ね安定してきているといえる。

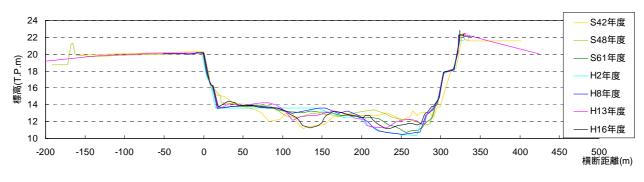
図 4 相模川 14.6k (厚木地点)

相模川では、砂利採取禁止後の昭和 40 年代以降、河道横断形状に大きな変化はなく安定しているが、磯部頭首工等の固定堰下流区間では堰下流への土砂供給減少に起因する低水路部の深掘れが進行している。

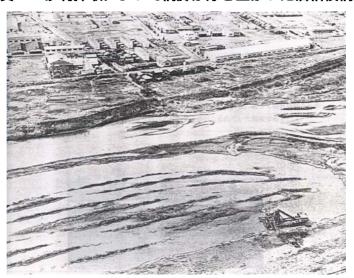
写真 2 砂利採取の状況

相模川における砂利採取は、大正 6 年から始まり、昭和 30 年代の高度経済成長期に需要が急激に伸び、昭和 39 年の砂利採取全面禁止で終息を迎えている。昭和 39 年の砂利採取全面停止までの総砂利採取量は 2,240 万 m³ に達したと推定される。

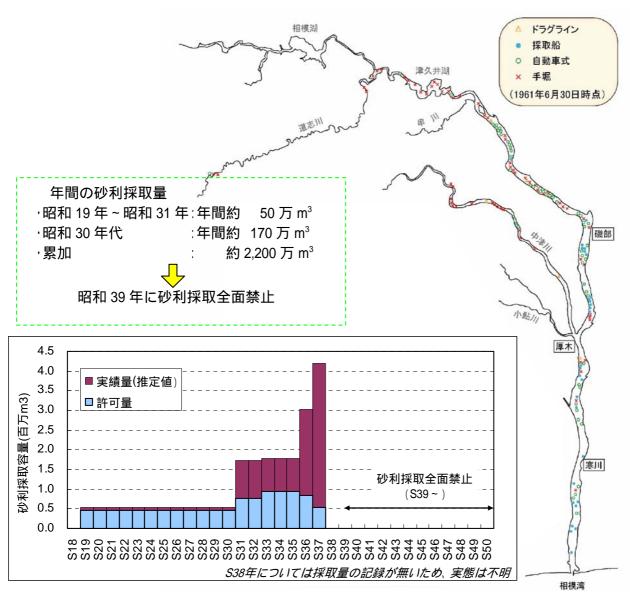
図 7 砂利採取位置と採取量

※実績量は河床変動量からの推定値で 「相模川の砂利、神奈川県、S41年」を参照 した。なお、S38年以降の実績量は不明。

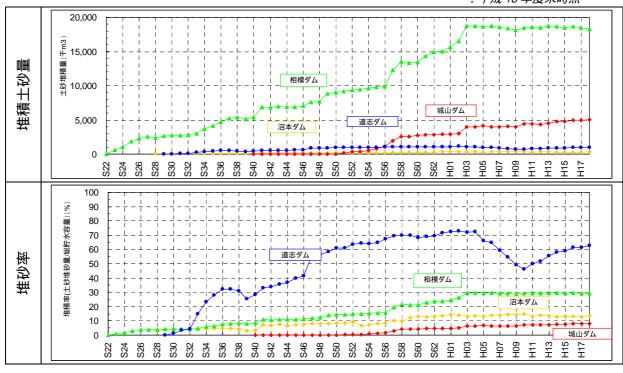
図 8 堆積土砂量・堆砂率の経年変化

特に相模ダムは、相模川の中流域に建設されており、また、規模が大きいため、土砂が堆積しやすい状況となっており、総貯水容量の約 30%が土砂で埋まっている状況となっている。また、貯水池流入末端部の上野原町では流入土砂の堆積による河床上昇のため、洪水時の水位上昇が課題となっている。

相模ダムではこのまま対策を施さなければ約35年後にはダムの貯水容量の半分が埋まってしまうと予想され、この対応として、昭和35年からダム堆積土砂の浚渫が実施され、現在は年間約25~30万m³(平成11年までの総量は約510万m³)を浚渫している。また、道志ダムでも、平成6年より年間約3~6万㎡3の維持浚渫が行われている。

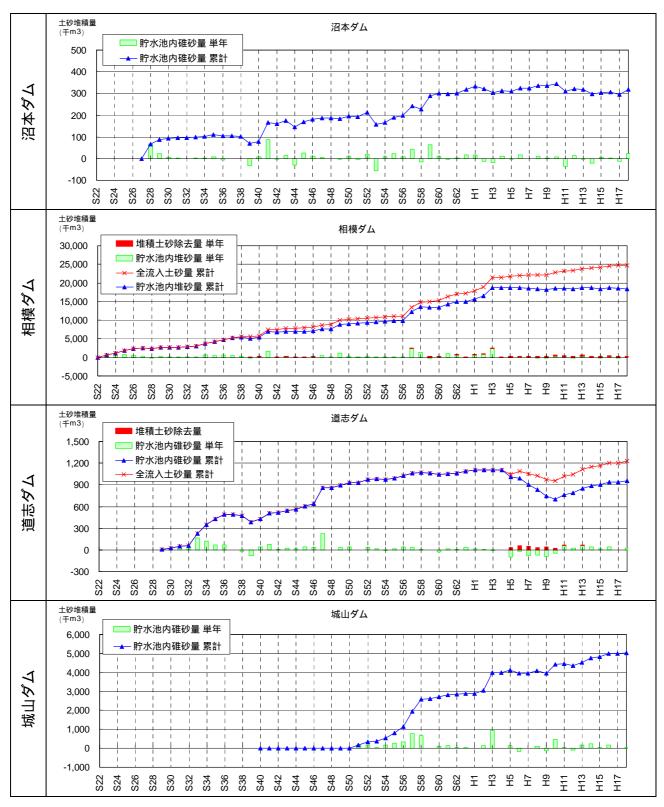
図 9 相模川水系のダム堆積土砂量および維持浚渫状況の変遷

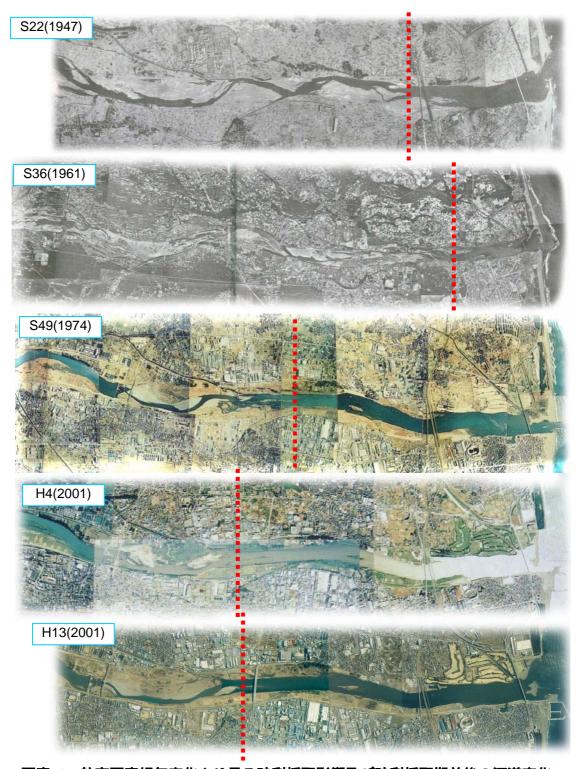
写真 4 航空写真経年変化より見る砂利採取影響及び砂利採取期前後の河道変化 (相模川 0k~7k 区間)

河口部でも砂利採取によって、汽水域範囲が元来の河口~2k 程度から 5k 程度に拡大 (赤破線の箇所は汽水域上端を示す) 河道内すべてが礫河原であったと推定できる昭和 29 年を 100%として、礫河原の割合(河原率)を経年的に整理したところ、砂利採取最盛期である昭和 30 年代を挟んで減少し、昭和 50 年頃からは 30~40%の間で安定していることが確認でき(図 10)、その要因として、砂州の単列化及びみお筋固定化が想定される。

その結果、河床が大きく低下し(図 12)、橋脚が浮き上がるなどの影響が生じた(写真 1)。また、元来は網状であった河道内の流路が、急激な河床低下を生じさせるほどの砂利採取により河道中央部にみお筋が形成されるほど大きく変化し、その後は城山ダムによる洪水調節と相まった砂州の移動頻度の減少により単列砂州へと変化し、現在に至っていることから、砂利採取による河道内地形への影響の大きさが伺える(写真 3、写真 4)。

相模川では、相模ダム・城山ダム等の建設による土砂供給の減少に加えて、固定堰での土砂捕捉や昭和 30 年代の砂利採取を要因とするみお筋の河床低下により河道が単列化傾向にあり、従前の河原域の冠水頻度が低下し河原域の高水敷化が進展した。その結果、相模川を特徴づける礫河原域が減少し、河原の特徴的な植物群落の衰退(特にカワラノギクは相模川で絶滅の危機にある)が見られる。

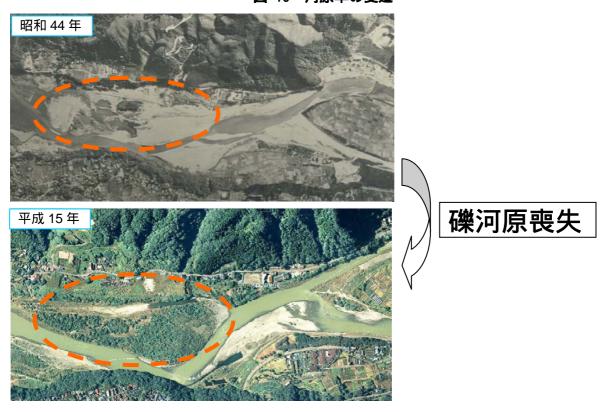
図 11 相模川 32.0k 付近の樹林化状況

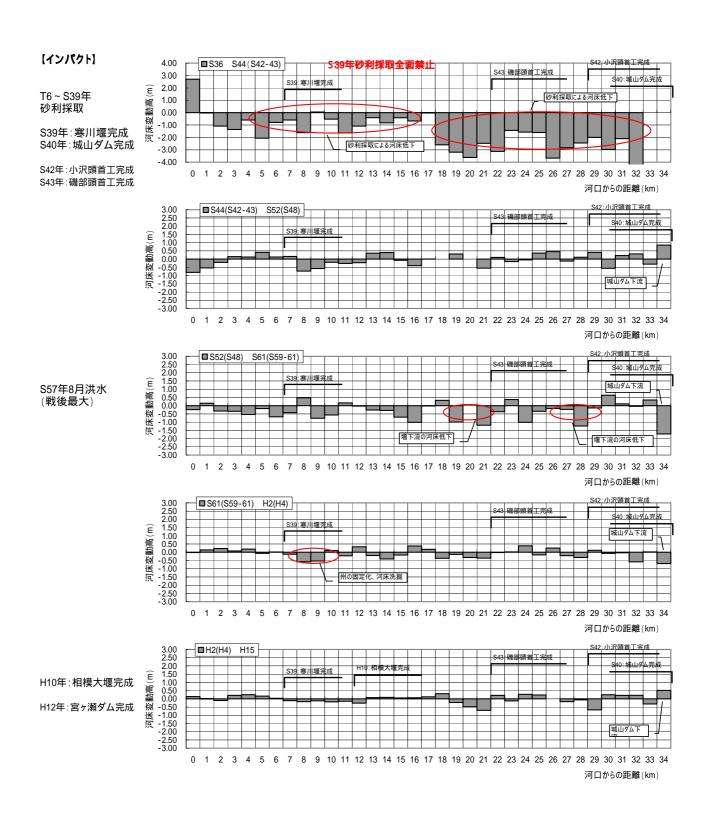
図 12 河床変動高の経年変化【相模川】

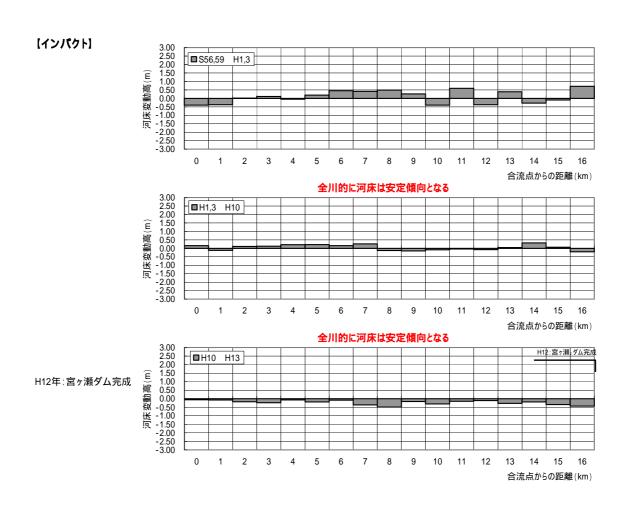
図 13 河床変動高の経年変化【中津川】

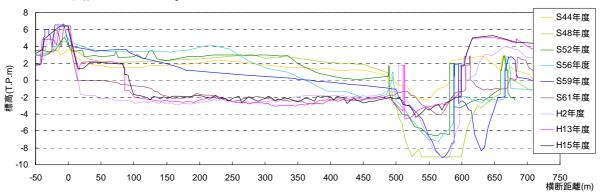
図 14 相模川 0.0k 横断図

相模川河口部では、昭和 55~60 年頃より、河口砂州の河道内への後退が顕在化し始め、砂州の規模が縮小しつつある。その理由として、昭和 30 年代の砂利採取やダム建設等に伴う土砂供給の減少や、流下能力や航路維持を目的とした河口部の浚渫によって、河口砂州・テラス部への砂分等の細粒土砂供給量が減少したこと及び河口部付近の海岸施設の設置等の海岸地形の変化による影響等が想定される。

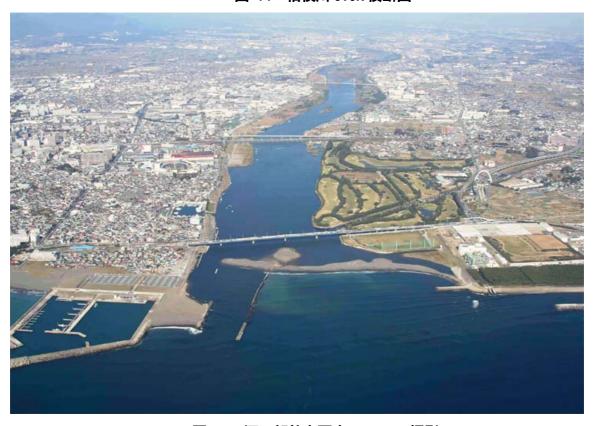
図 15 河口部航空写真(H17.11 撮影)

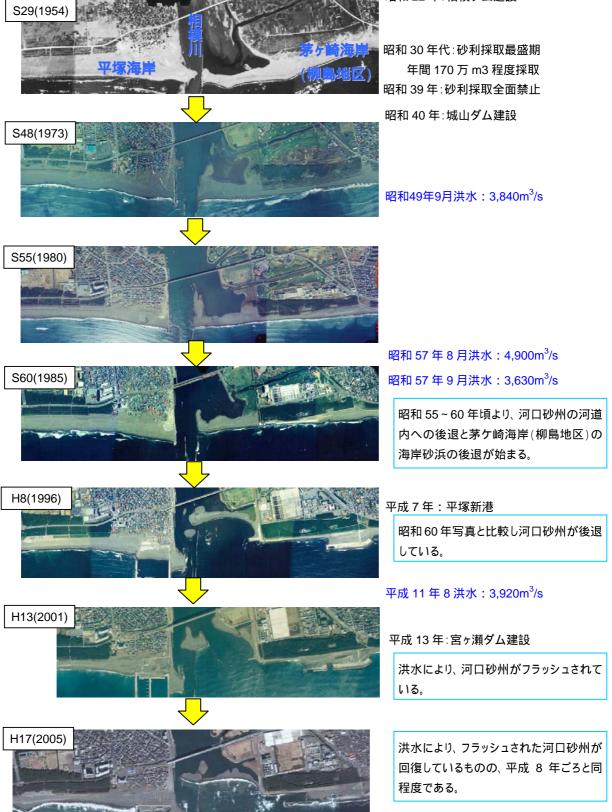
写真 5 相模川河口砂州の変遷(航空写真より)

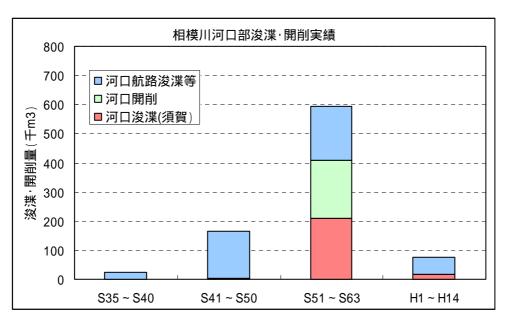
図 16 目的別の河口部浚渫土砂量の変遷

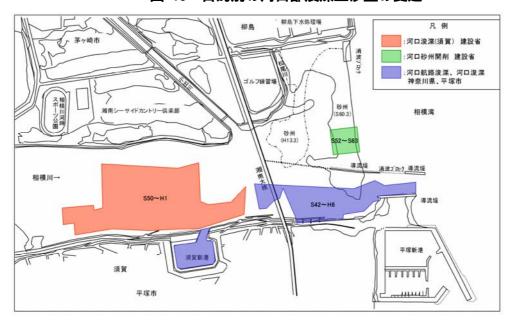
図 17 河口浚渫位置図

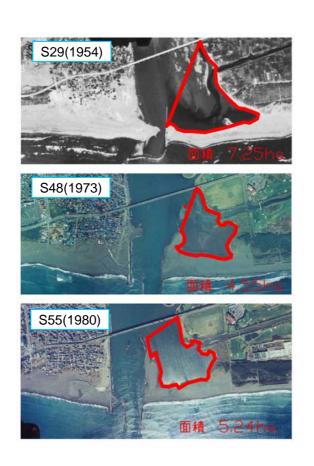
相模川河口部では土砂供給の減少などにより、河口砂州の河道内への後退が昭和 55~60 年頃より顕在化しはじめ、砂州の規模が小さくなりつつあるその結果、河口砂州背後に存在した相模湾有数の河口干潟面積が減少しつつあり、シギ・チドリなど鳥類の生息場が減少しつつある。

図 28 河口干潟範囲の変遷

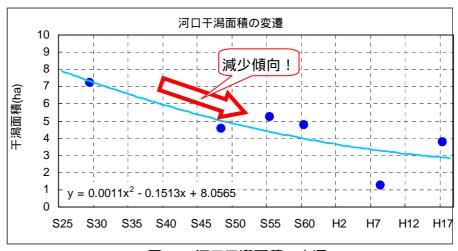
図 29 河口干潟面積の変遷

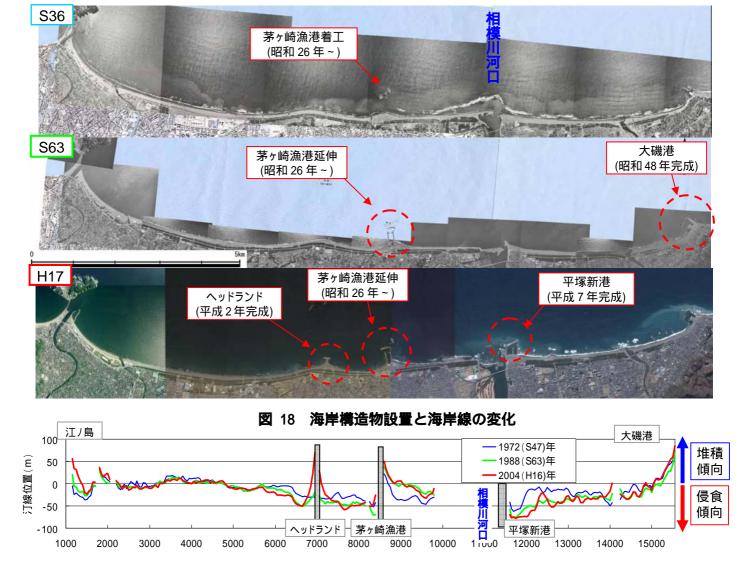
相模川河口を挟む湘南海岸は、全体的には相模川河口を中心として侵食傾向にある一方、江ノ島・大磯近傍で堆積傾向にある。

局地的には、茅ヶ崎漁港やヘッドランド等の海岸構造物周辺では堆積傾向にあり、これらの構造物間で侵食傾向にある。

図 19 汀線位置の変遷と海浜変化傾向

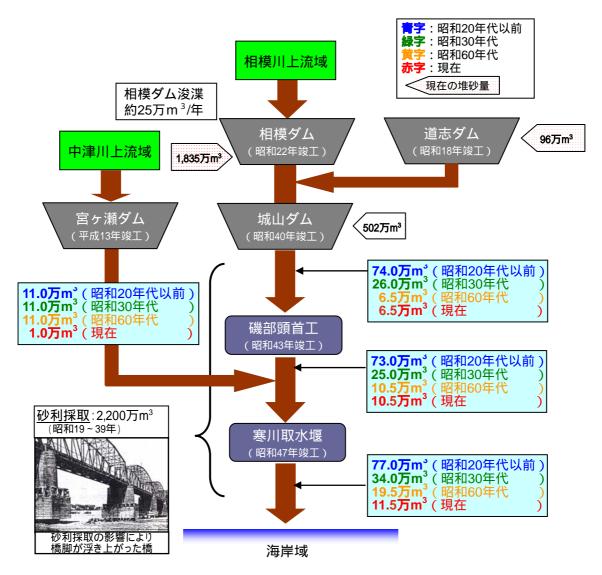
図 20 昭和 20 年代以前と現在の土砂収支比較図(全粒径成分)

【通過土砂量の算定条件】

- ・ 評価地点における時系列流量および H Q 式、河床勾配より摩擦速度 u*= g·h·i を算定し、これより粒径毎の流砂量を芦田・道上式により推定した。
- ・ 河道の縦横断形による水理量の変化は、簡単のため考慮していない。また、土砂移動量は全粒径を 掃流砂として算定した。

相模川では、相模ダム・城山ダム等の建設による土砂供給の減少に加えて、 固定堰での土砂捕捉や昭和 30 年代の砂利採取等による河道の単列化の影響の ために河道内での土砂移動特性が変化している状況にある。

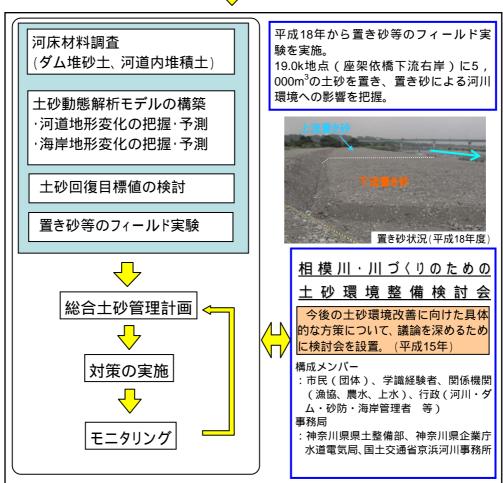
図 21 相模川水系総合土砂管理計画検討フロー

河川・ダム・海岸の各領域における土砂に関する課題について、土砂生産域から海岸までの連続性を量・質で確保しつつ、総合的な土砂管理を行う。

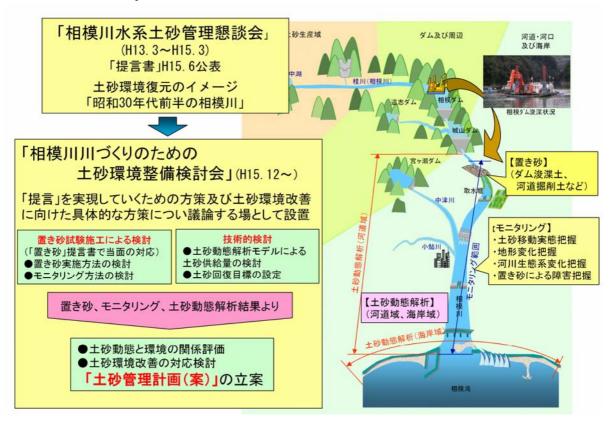
図 22 相模川水系における土砂管理施策の進め方

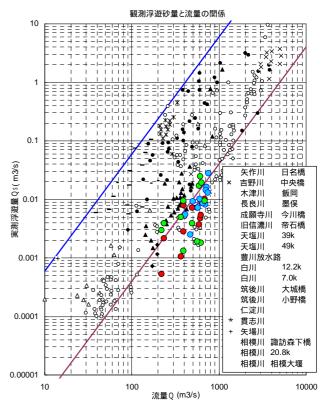
図 24 河川流量と土砂移動量の関係 (全国河川との比較)
