流域及び氾濫域の諸元

工事実施基本計画(S42策定)の概要

河川整備基本方針における流量配分

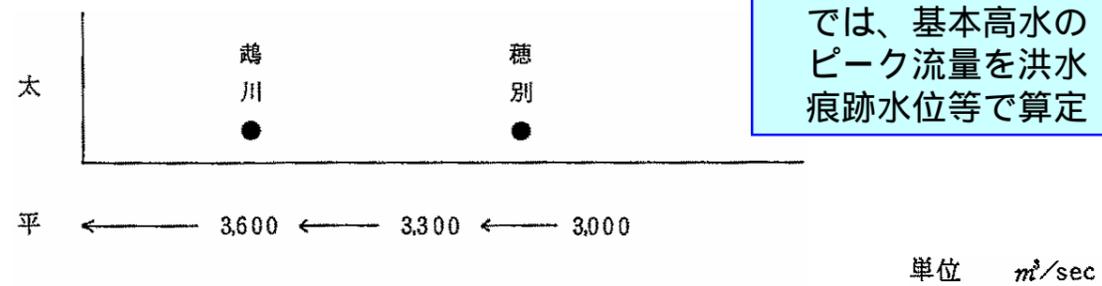
鵜川計画高水流量図 (S42鵜川水系工事実施基本計画)

・工事実施基本計画では、基本高水のピーク流量を洪水痕跡水位等で算定

計画規模	鵜川(鵜川)
基本高水のピーク流量	既往最大(T11.8洪水) 3,600m ³ /s
計画高水流量	3,600m ³ /s

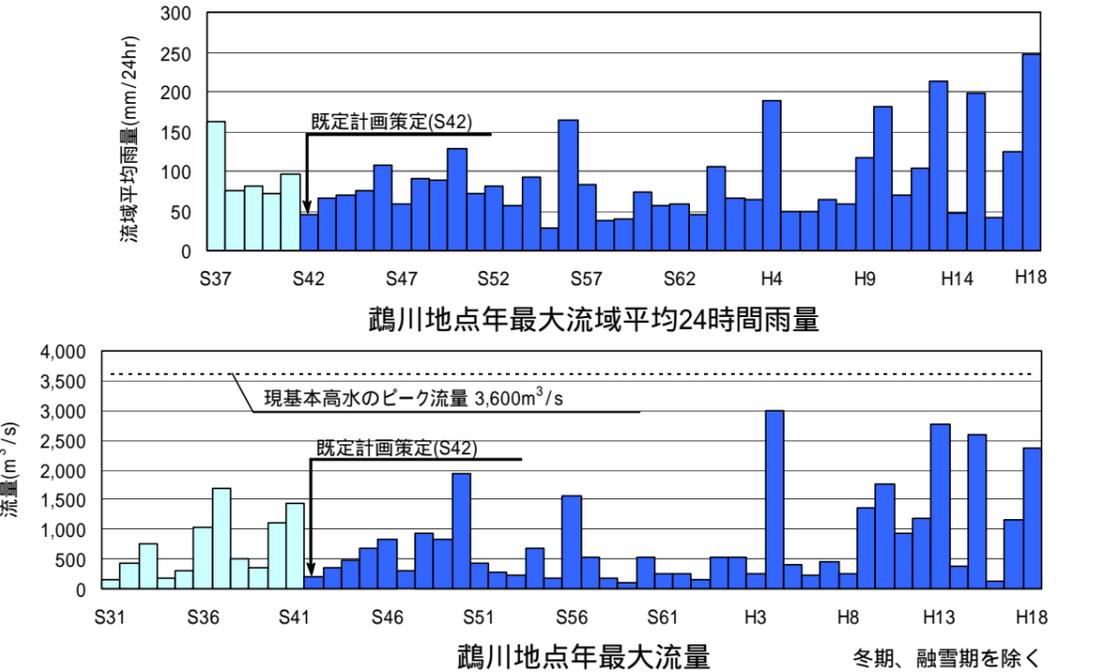
年最大雨量及び流量の経年変化

・既定計画策定(昭和42年)以降、計画を変更するような大きな出水は発生していない

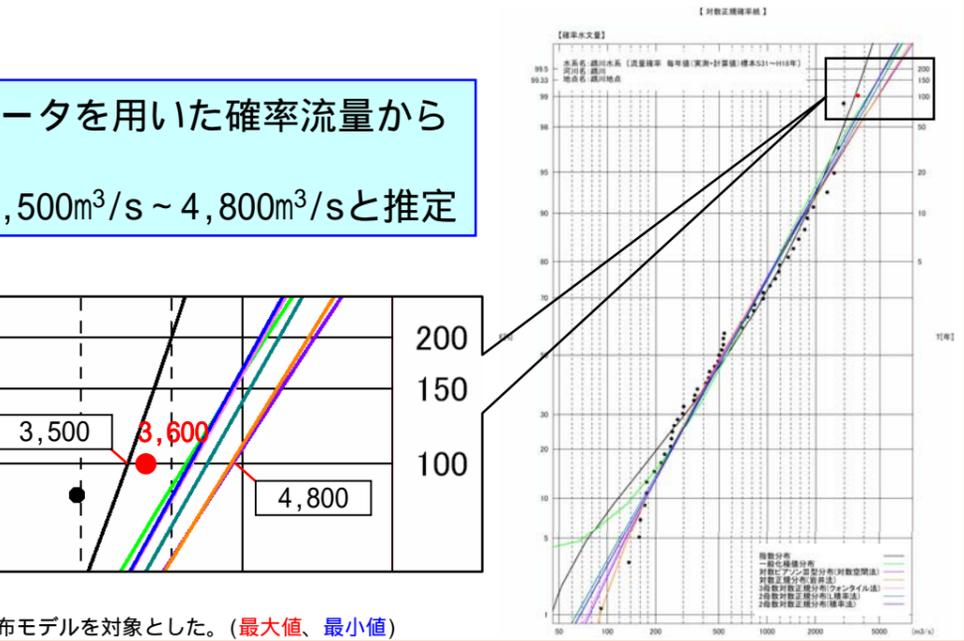
流量データによる確率からの検討

- ・昭和31年～平成18年(51年間)の流量データを用いた確率流量から検証
- ・鵜川地点における1/100の確率流量は3,500m³/s～4,800m³/sと推定

確率分布モデル	確率流量(m ³ /s)
指数分布	3,500
一般化極値分布	4,200
対数ピアソン 型分布(対数空間法)	4,800
対数正規分布(岩井法)	4,800
3母数対数正規分布(クォンタイル法)	4,300
2母数対数正規分布(L積率法)	4,500
2母数対数正規分布(積率法)	4,200

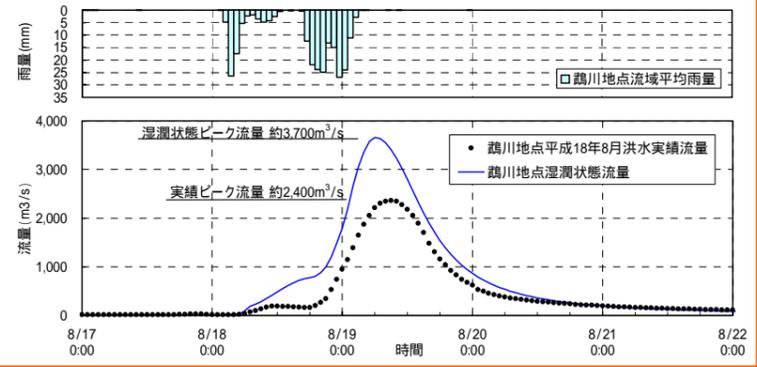
既往洪水からの検討

- ・洪水時に流域が湿潤状態にあった昭和48年9月洪水と同様の流域の状態を想定し、平成18年8月実績洪水の降雨パターンにより流出解析を実施した結果、鵜川地点で約3,700m³/sと推定

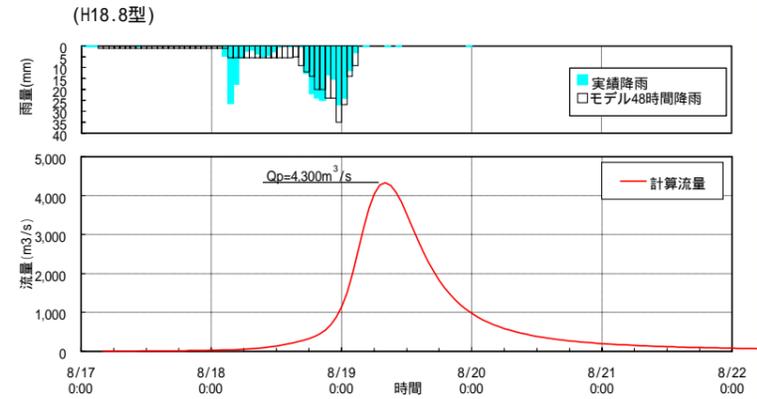
1/100確率規模モデル降雨波形による検討

- ・1/100確率規模(1～48時間)のモデル降雨波形による洪水流量を算出した結果、鵜川地点流量は3,300～4,400m³/sと推定(実績の波形について、1～48時間の全ての降雨継続時間において、1/100確率規模となるよう降雨波形を作成し流出計算を実施)

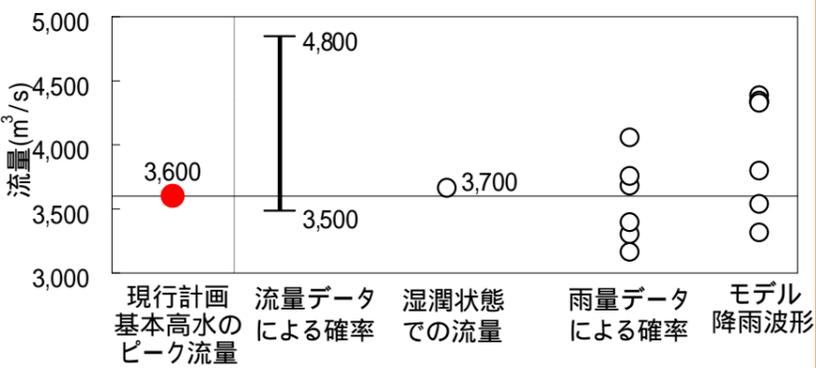
基本高水のピーク流量の設定

- ・既定計画策定後に計画を変更するような出水は発生していない
- ・流量データによる確率からの検討及び既往洪水からの検討結果、1/100確率規模モデル降雨波形による検討等により、基本高水のピーク流量は既定基本計画の3,600m³/sとする

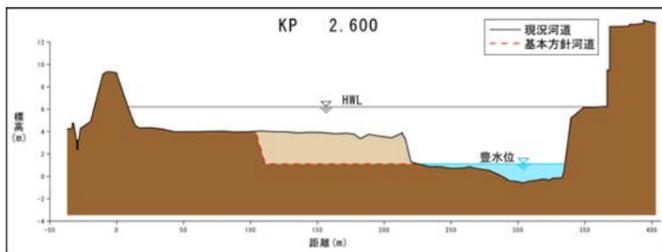
下流部(河口 ~ KP13.0)

- ・鵜川下流部は、十分な河積がなく流下能力が不足している
- ・鵜川下流部は、シシャモの自然産卵床となっている

- ・河道掘削や暫定堤防の完成化により、流下能力の確保を図る

- ・産卵床保全、樹林化抑制のため、豊水位以上の高さで掘削して河床には手をつけず、産卵に必要な水深、河床形態等の保全に努める

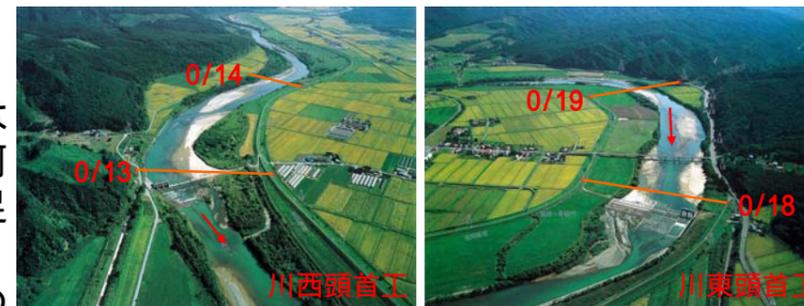
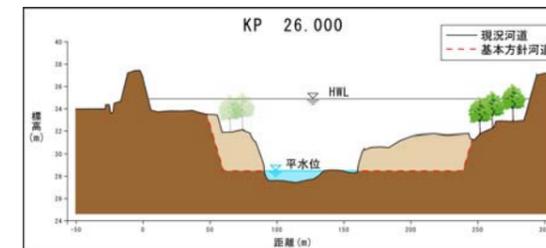
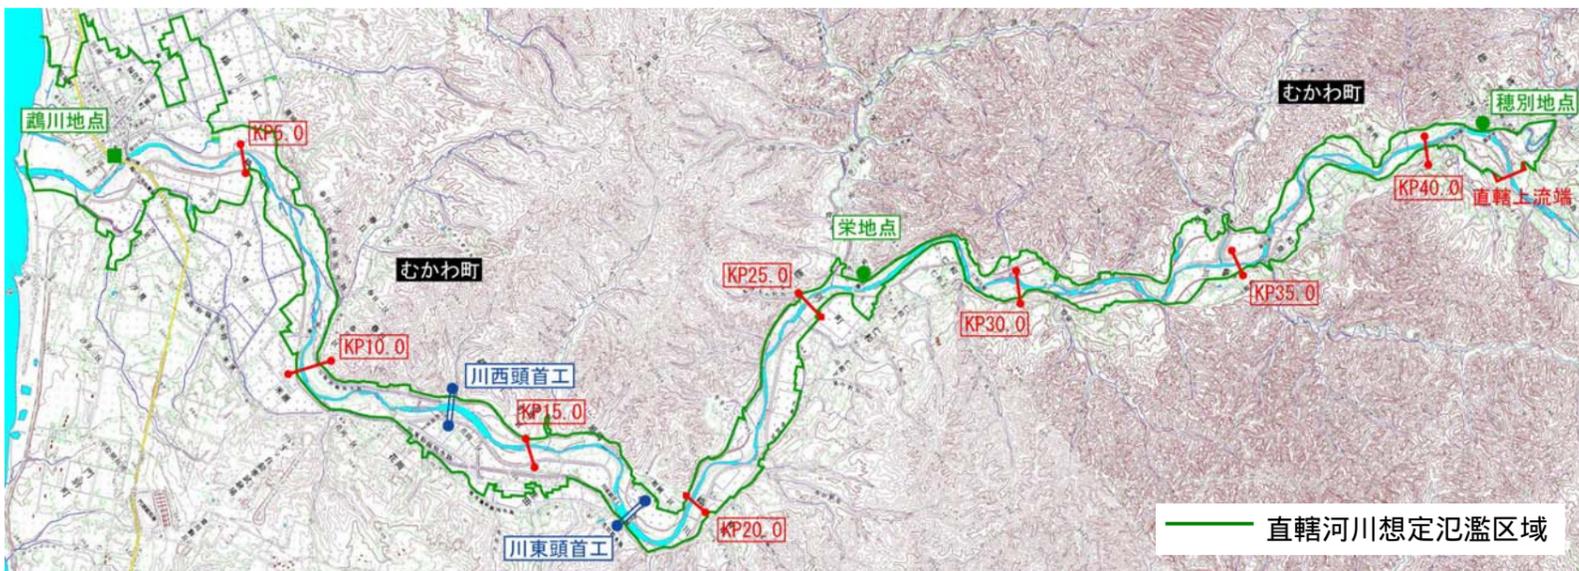
中流部1(KP13.0 ~ KP34.6)

- ・川西頭首工・川東頭首工は固定堰であり、上流側で河床が高く、流下能力が不足している

- ・河道掘削や築堤、頭首工の改築により、流下能力の確保を図る

- ・魚類の生息環境等に配慮し、また樹林化抑制のため、平水位以上の高さで掘削して河床には手をつけない

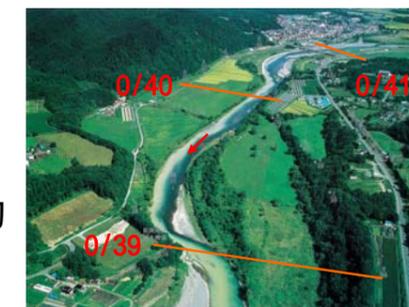
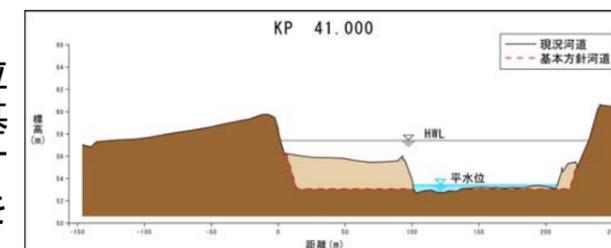
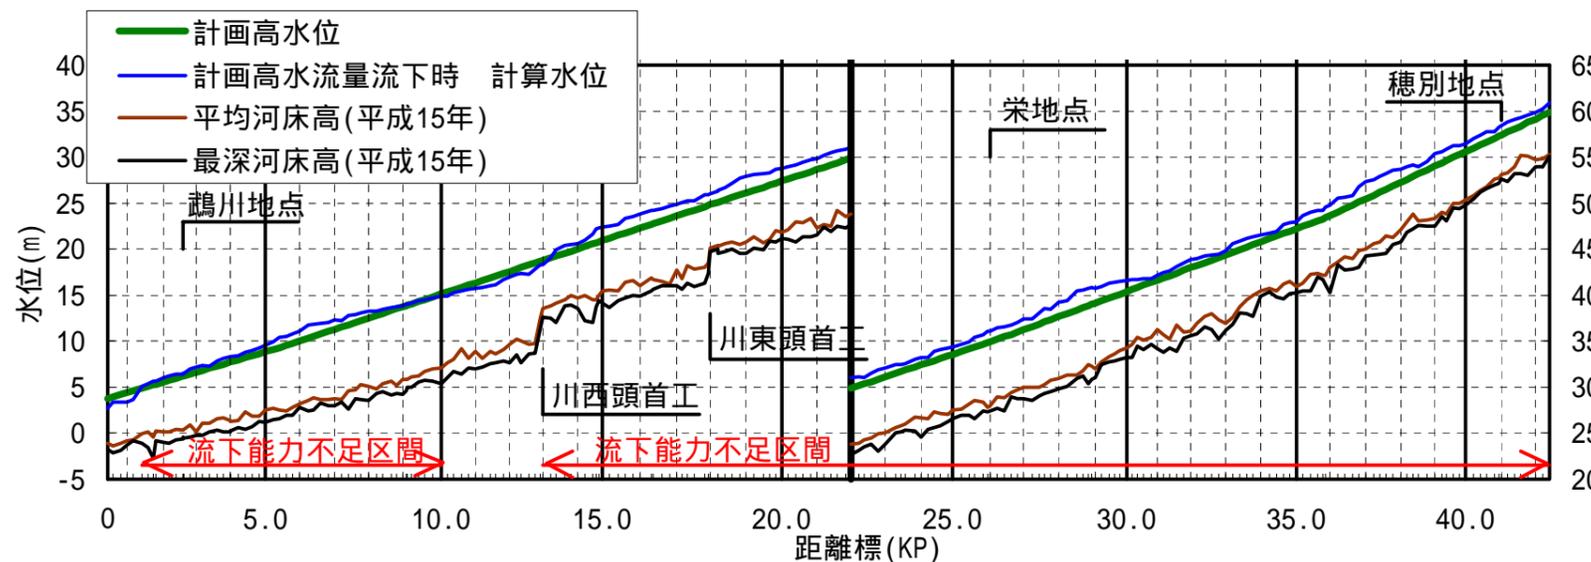
中流部2(KP34.6 ~ KP42.4)

- ・穂別地区では、十分な河積がなく流下能力が不足している

- ・河道掘削や築堤により、流下能力の確保を図る

- ・魚類の生息環境等に配慮し、また樹林化抑制のため、平水位以上の高さで掘削することを基本とするが、一部河積が不足する断面については平均河床高を下限として掘削をおこなう

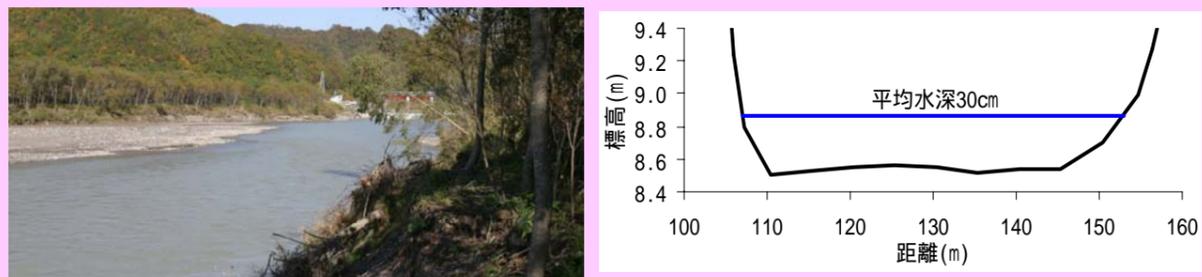
KP12.2 (動植物の生息地または生育地の状況及び漁業の決定地点)
 サケ・サクラマス移動、シシャモ産卵床保護の必要水深30cmを確保

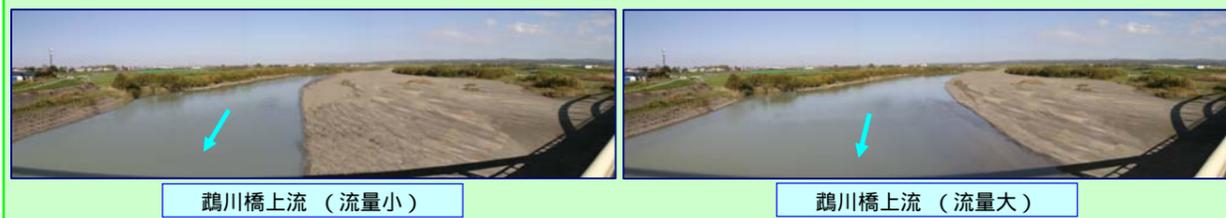
鶴川橋上流 KP2.6 (景観の決定地点)

- ・流量規模(5ケース)の異なるフォトモンタージュを作成
- ・アンケートを実施し、過半数が満足する流量を景観の必要流量に設定

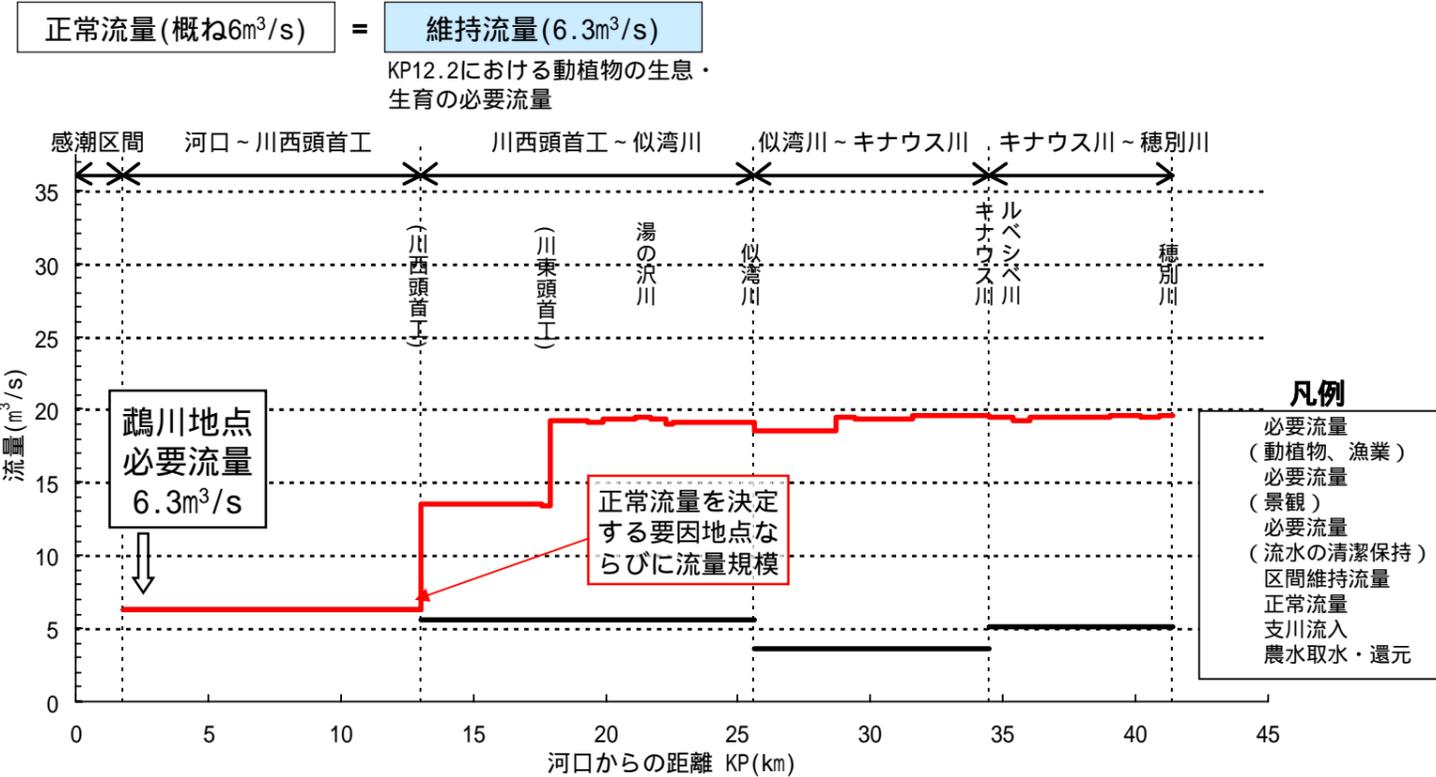
正常流量の設定(かんがい期:5/1~8/31)

【正常流量の設定】鶴川地点の正常流量は、上流における必要流量から算出している。

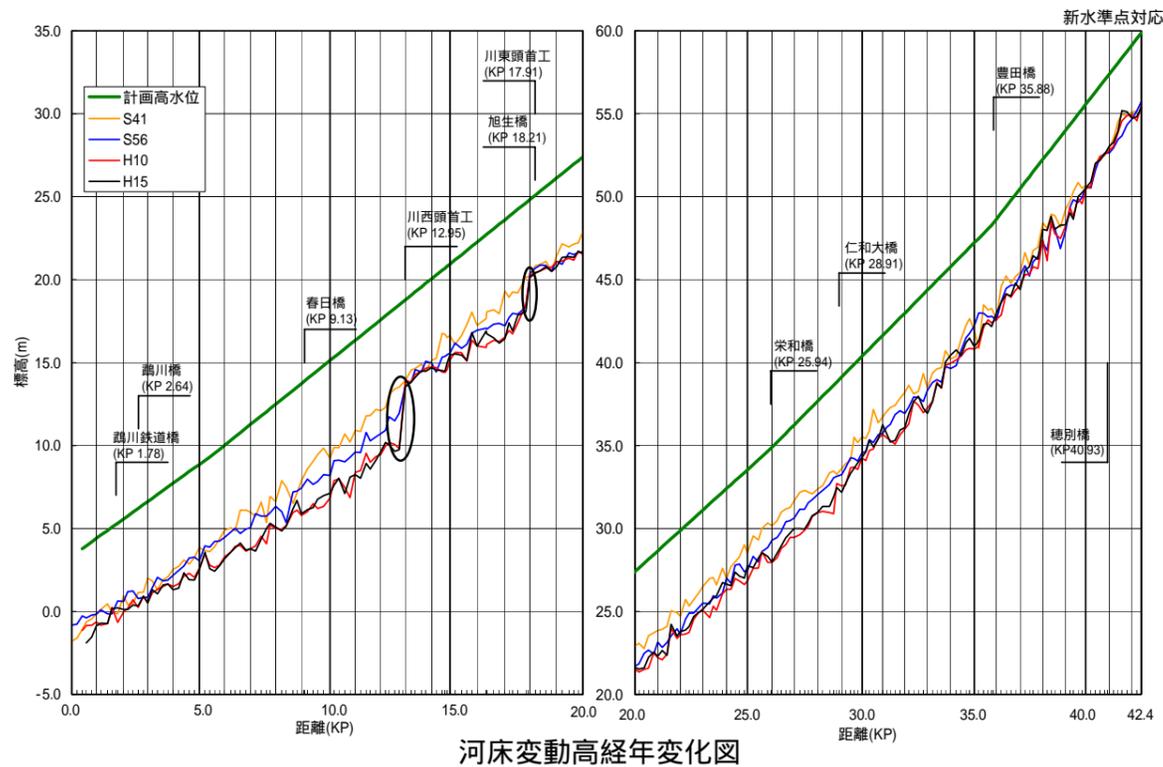
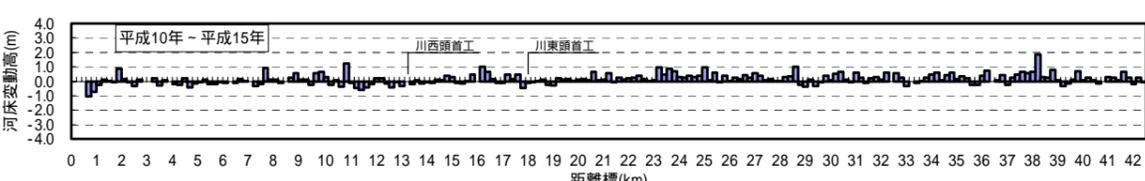
平均河床高経年変化縦断面図

- ・昭和41年～平成10年にかけて河床低下の傾向が見られ、特に昭和41年～42年に改築した川西頭首工(KP13.0)、川東頭首工(KP18.0)下流でその傾向が顕著
- ・砂利採取が規制された平成10年以降、比較的安定

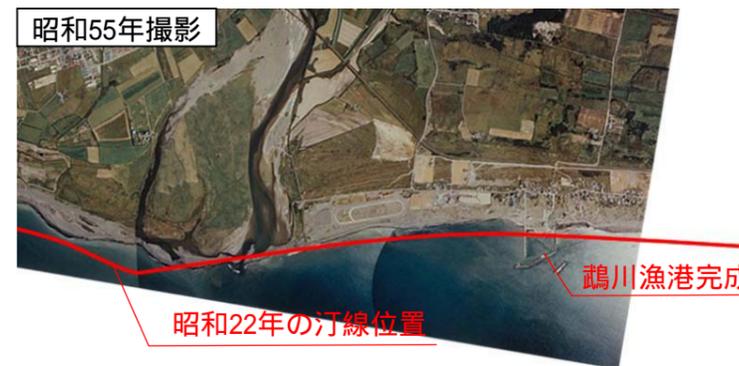
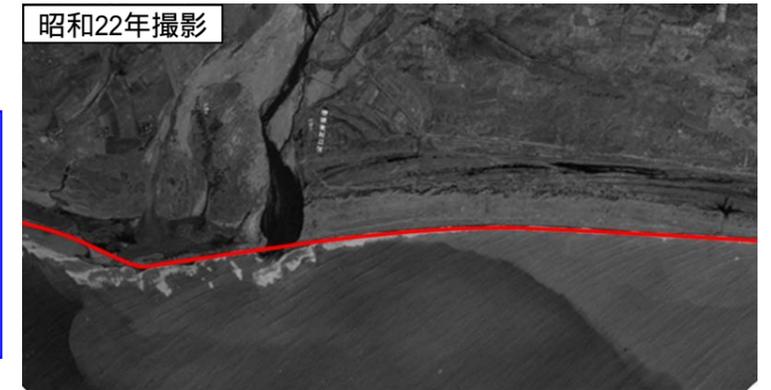
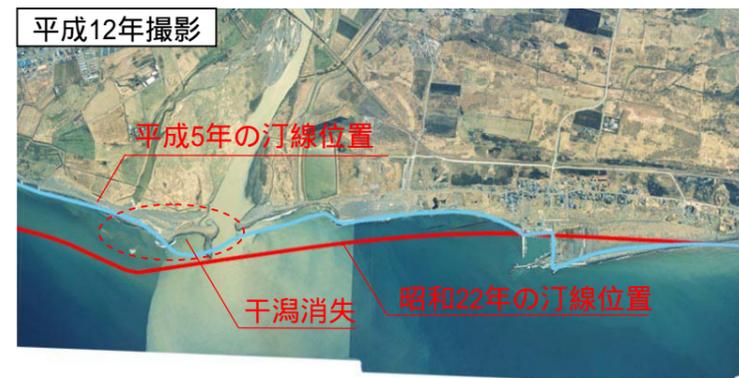
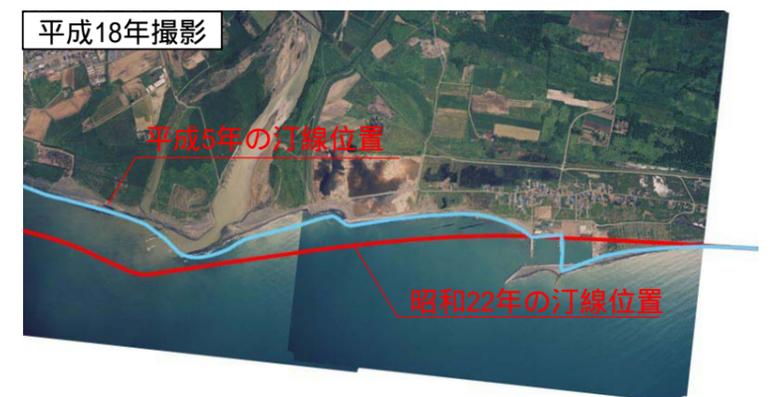
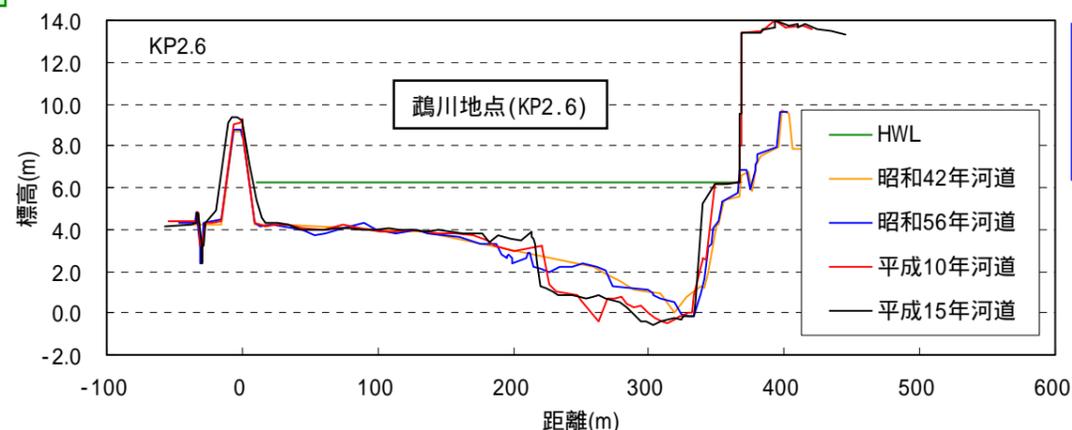
河口の変遷

- ・昭和50年代から汀線が後退
- ・砂利採取を平成10年以降規制しており、近年は比較的安定
- ・河口部は砂嘴が発達するものの、洪水時にはフラッシュされ、河口閉塞は生じない

- ・砂利採取等による横断形状の変化が見られるものの、近年では大きな変動はない
