# 主な洪水とこれまでの治水対策

## 阿賀野川水系

# 基本高水のピーク流量の検討

# 流水の正常な機能を維持するため必要な流量の設定【下流部・上流部】

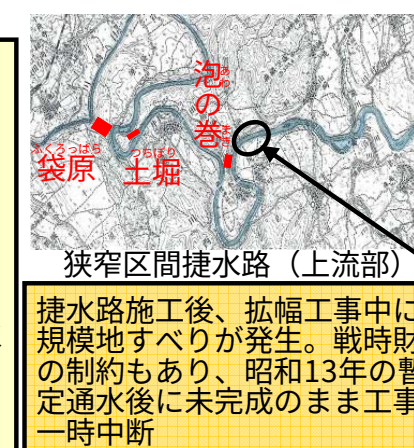
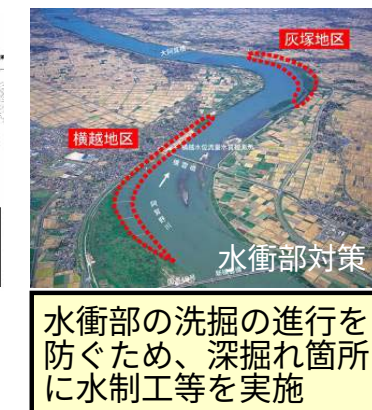
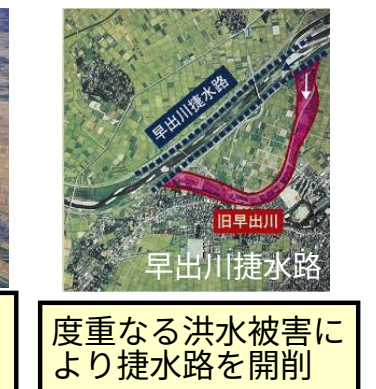
上流部の狭窄区間は大きく蛇行し、洪水が円滑に流下せず、度々せき上げによる浸水被害が発生。大正10年（1921）～昭和13年（1935）にかけて、3本の捷水路工事を実施し、約10kmあった河道を0.8kmに短縮

昭和57年洪水を契機に狭窄部の拡幅工事を再開

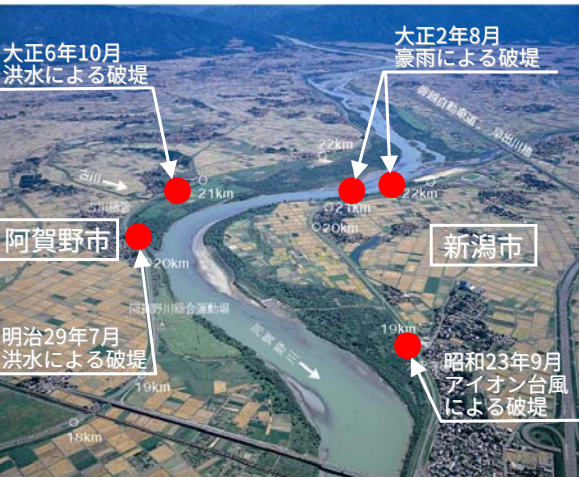
阿賀野川下流部蛇行区間における破堤災害履歴

- 阿賀野川は蛇行が著しく、湾曲区間の水衝部では深堀れが生じ、これまでに破堤被害が頻発

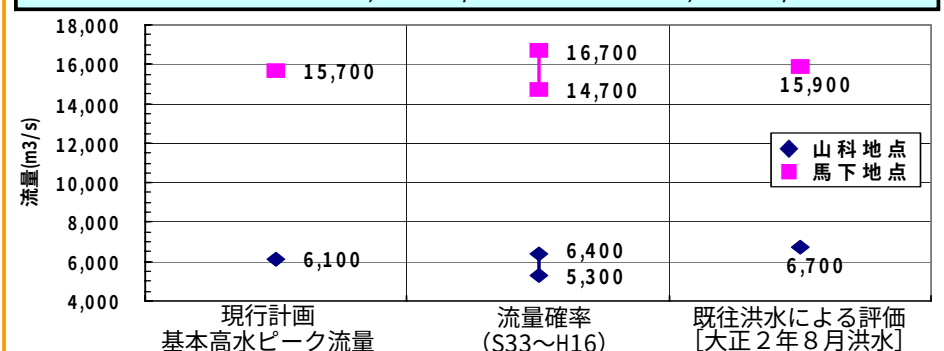
### 基本高水ピーク流量の検証

・各手法による検討の結果について総合的に判断し、基本高水のピーク流量は、馬下地点で15,700m<sup>3</sup>/s、山科地点で6,100m<sup>3</sup>/sとする

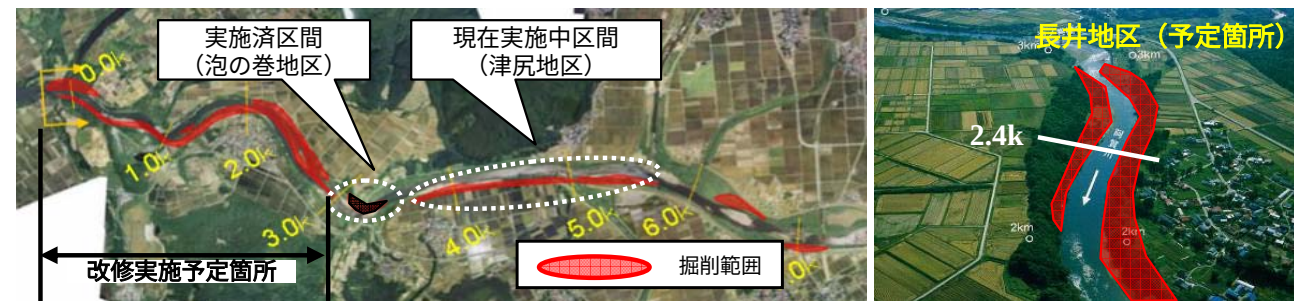
### 山間狭窄部

- 山間狭窄部区間による洪水水位せき上げを解消するため、泡の巻地区、津尻地区で河道を拡幅
- 現況河道を基本とした河道掘削とし、家屋移転が生じないように掘削範囲を設定

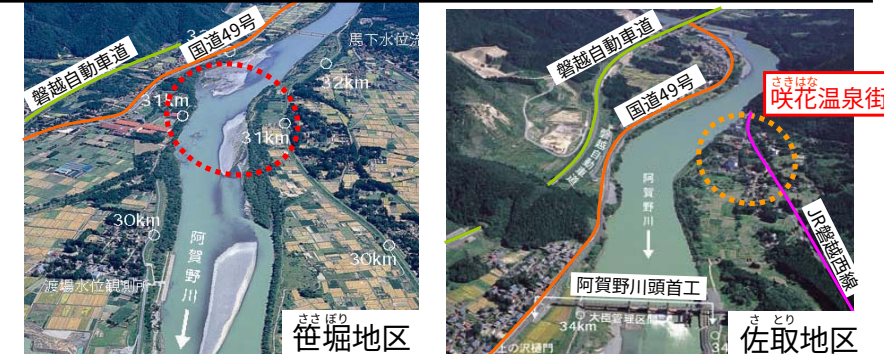
### 流下能力確保（川幅が狭く河積が不足する一連区間）

- ・大規模な引堤は社会的影響が大きく、基本的に現況河道内で流下能力を確保
- ・必要な高水敷幅を確保し、平水位以上の河道掘削や樹木伐開を実施

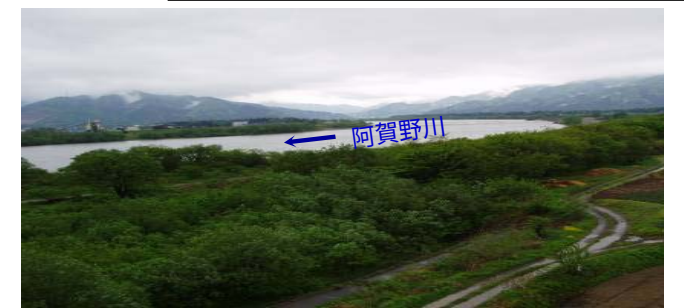
### 樹木管理

- ・流下能力の不足箇所については樹木伐開を基本とし、必要に応じて、環境に配慮しながら高水敷掘削を実施

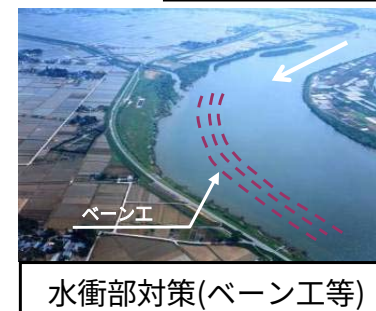
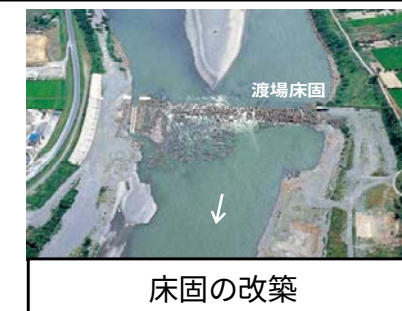
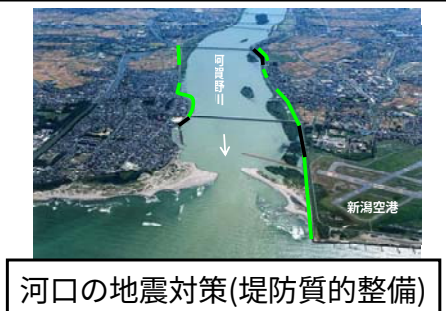
### 治水対策

- ・蛇行が著しく、洪水時に水衝部で深掘れが発生しており、灰塚・横越・中新田（三大水衝部）では破堤の恐れがあることから、護岸工や水制工（ベン工等）の水衝部対策を実施
- ・既設の床固は流下能力不足や老朽化のため改築が必要
- ・河口付近は新潟地震（S39）で被災しており、地震対策も含めた堤防の質的整備が必要

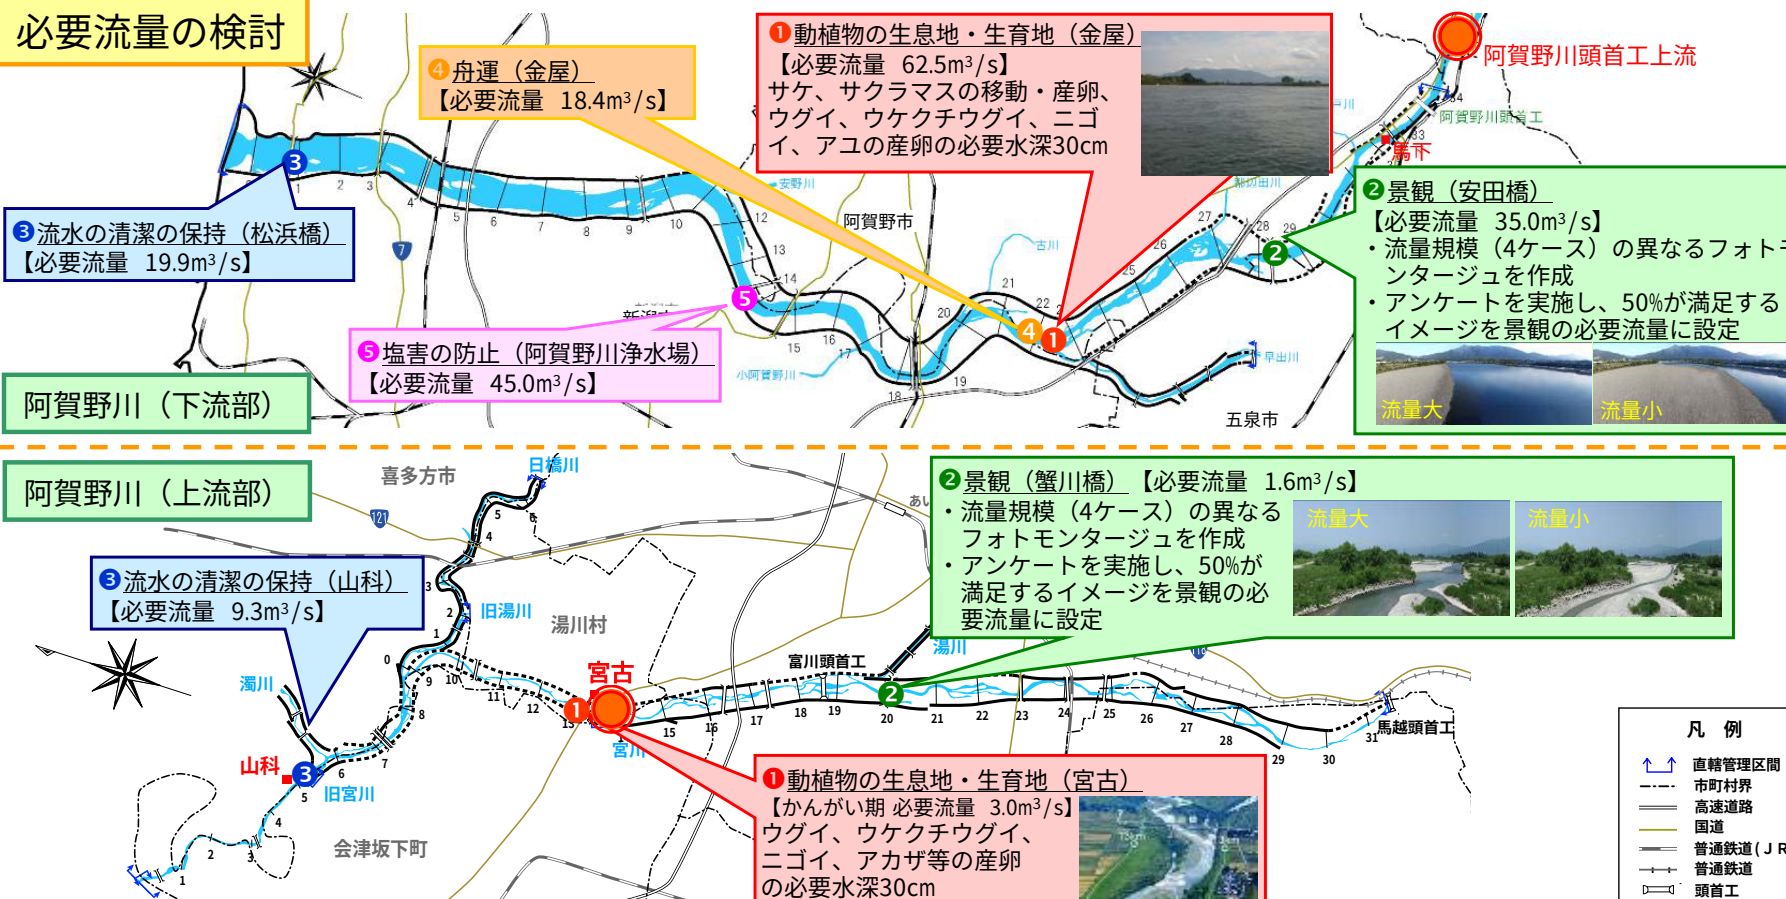
## 必要流量の検討

- 広域的かつ合理的な水利用の促進を図るなど、今後とも関係機関と連携して必要な流量の維持に努める
- 動植物の生息地又は生育地の状況や流水の清潔の保持、塩害など9項目の検討により維持流量を設定し、水利流量・流入量をあわせた結果、正常流量を阿賀野川頭首工上流地点においてかんがい期概ね110m<sup>3</sup>/s、非かんがい期概ね77m<sup>3</sup>/s、宮古地点においてかんがい期概ね3m<sup>3</sup>/s、非かんがい期概ね7m<sup>3</sup>/sとする

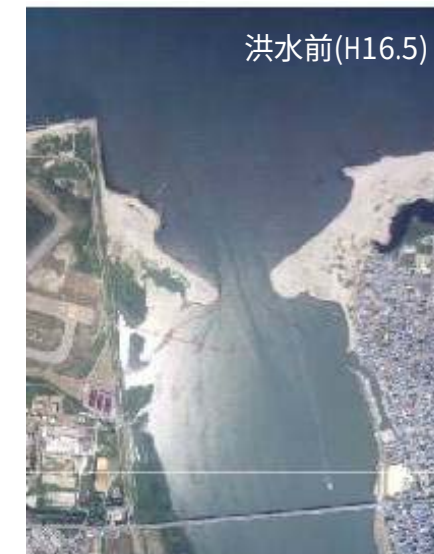
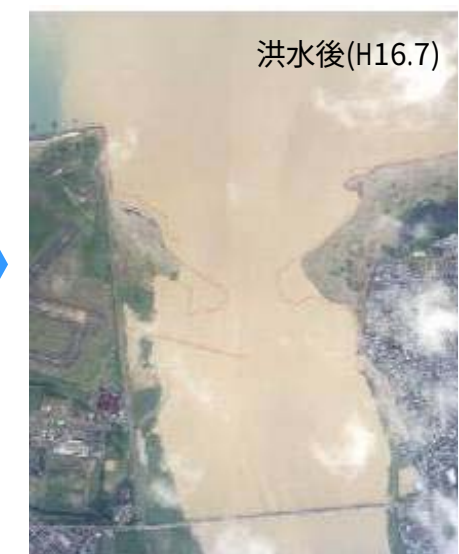
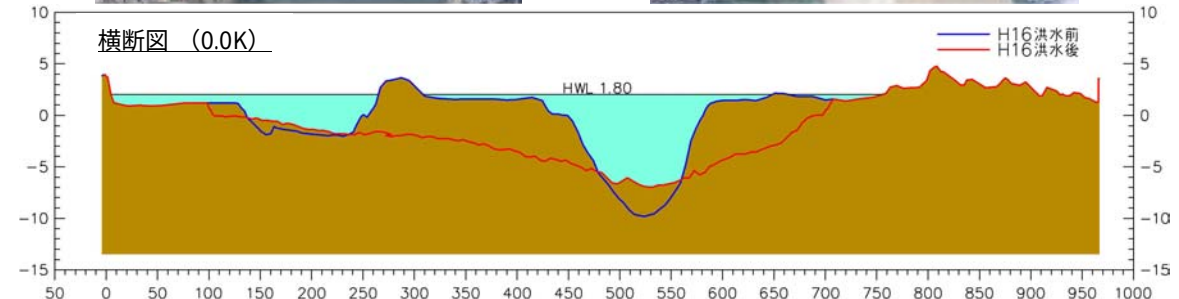
## 河口の状況

- 河口両岸には、冬期波浪により土砂が堆積し砂州が形成されるが、一定流量以上の洪水時にはフラッシュされる
- 浸食・堆積の顕著な傾向はみられず、また河口閉塞も生じていない
