矢部川水系河川整備基本方針

土砂管理等に関する資料（案）

平成 19 年 8 月 10 日

国土交通省河川局

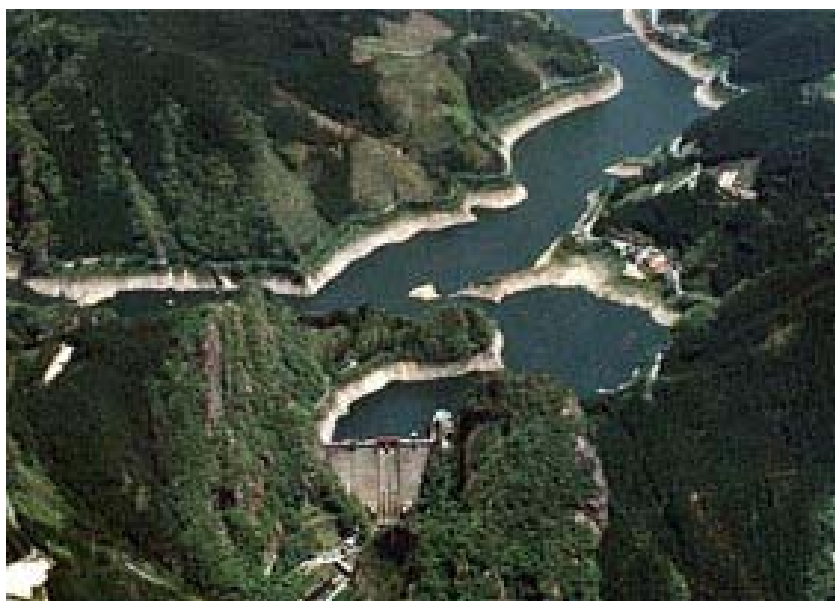
図 3-1 日向神ダム

矢部川水系には県管理の日向神ダムが存在する。日向神ダムは昭和 35 年に完成した多目的ダムであり、諸元は下表のとおりである。
