矢部川水系河川整備基本方針

土砂管理等に関する資料（案）

平成 19 年 8 月 31 日

国土交通省河川局

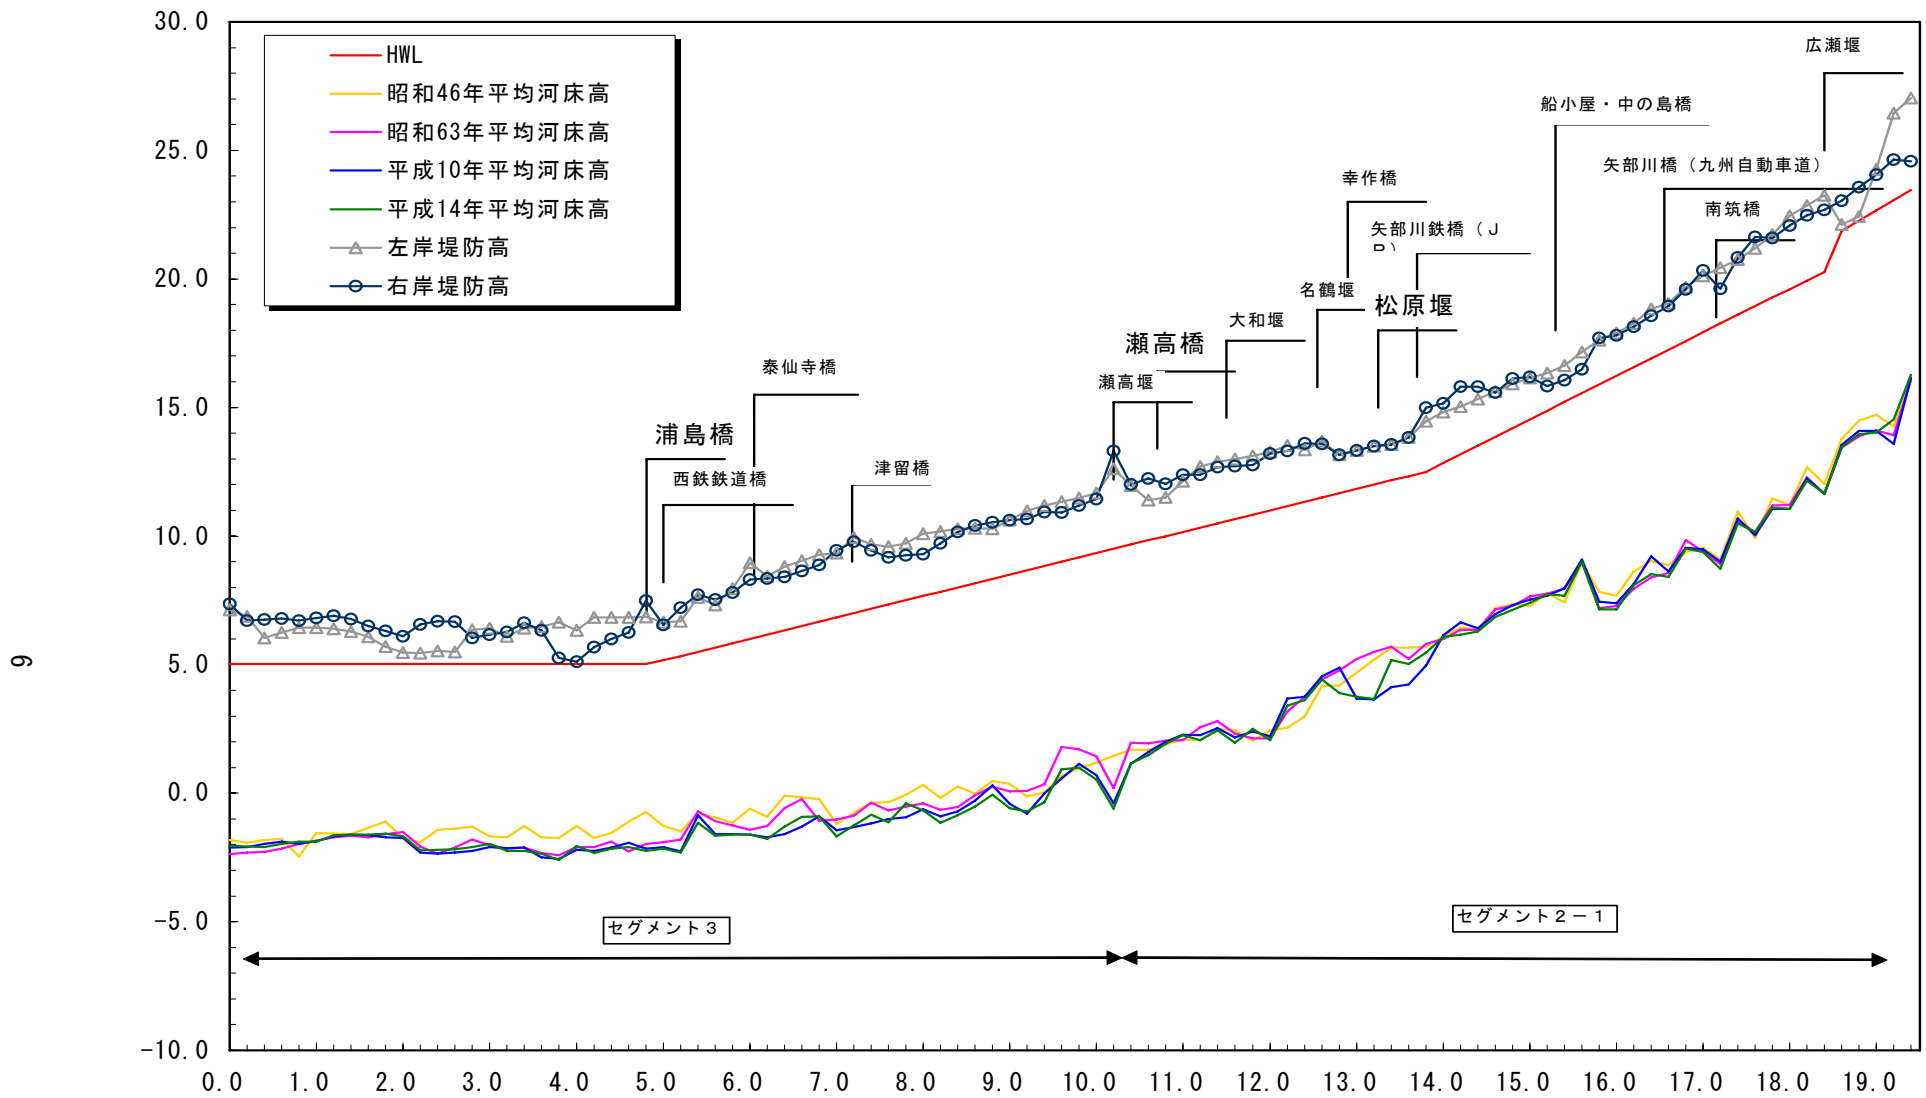
図 2-2 矢部川平均河床高縦断図 (昭和46年～平成14年)

矢部川における平均河床高縦断経年変化図を図 2-2 に示す。

矢部川では昭和 46 年の河床高を基本にすれば河床低下傾向にあるが、その後の昭和 63 年～平成 14 年の経年変化では変動量は少ない。特に変動が大きい区間が 0k～10k の感潮区間であり、河川改修や砂利採取などの影響を受けているものと考えられる。上流では松原堰など的人為的な改変箇所以外では変動量は大きくない。さらに上流 14k～19k については昭和 46 年～平成 14 年で比較しても安定している。

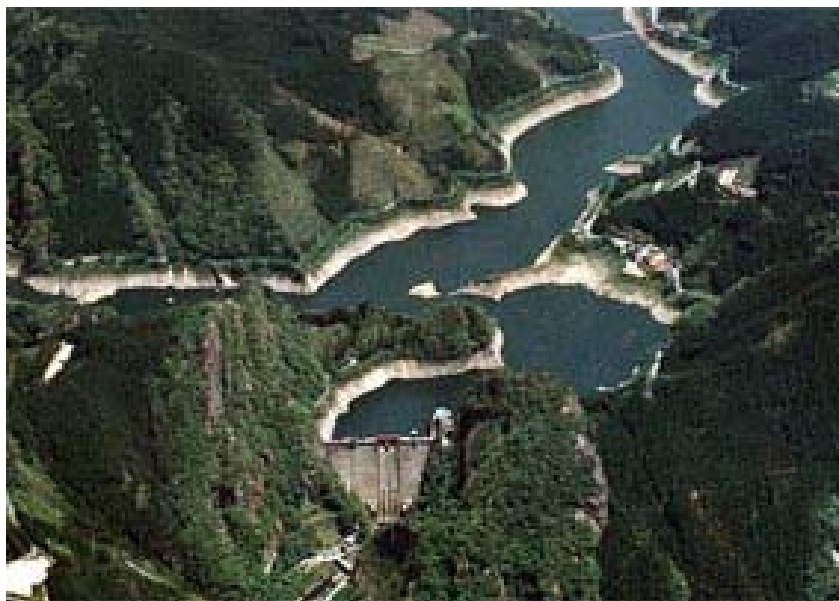
図 3-1 日向神ダム

矢部川水系には県管理の日向神ダムが存在する。日向神ダムは昭和 35 年に完成した多目的ダムであり、諸元は下表のとおりである。
