雄物川水系河川整備基本方針

土砂管理等に関する資料（案）

平成 19 年 9 月 6 日

国土交通省河川局

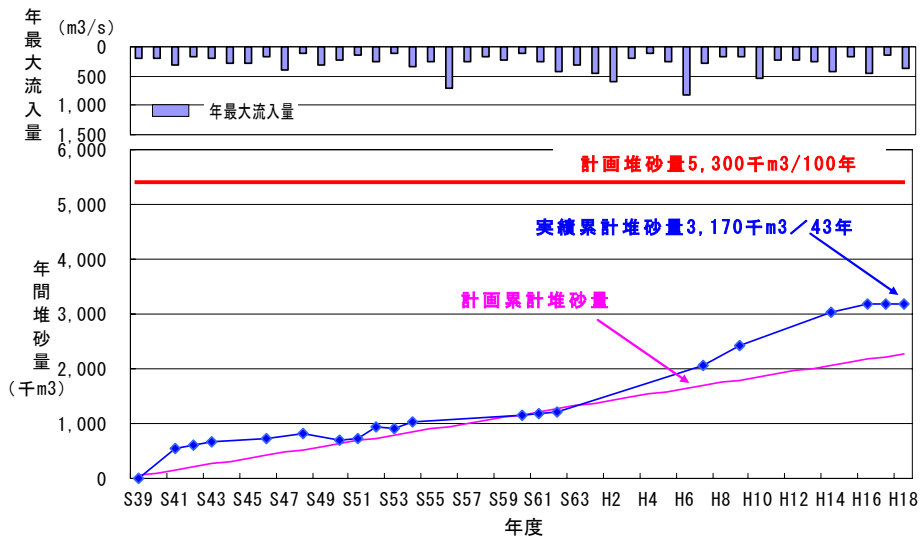
図 3-2 皆瀬ダム堆砂状況

昭和38年に完成した皆瀬ダムの計画堆砂容量は5,300(千 m^3)であるが、平成18年までの43年間に3,170(千 m^3)が堆砂しており、現在の堆砂率は約60%である。

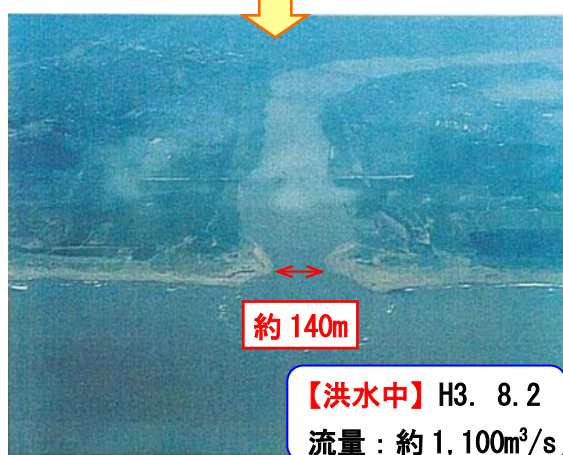
洪水時には、河口幅が広がる。

雄物川の河口部では、一年を通じ砂州があるものの、洪水時には砂州の一部がフラッシュされ、河口幅が広がる。そして、洪水後に徐々に洪水前の河口幅に戻ることから今後も継続的にモニタリングを実施する。

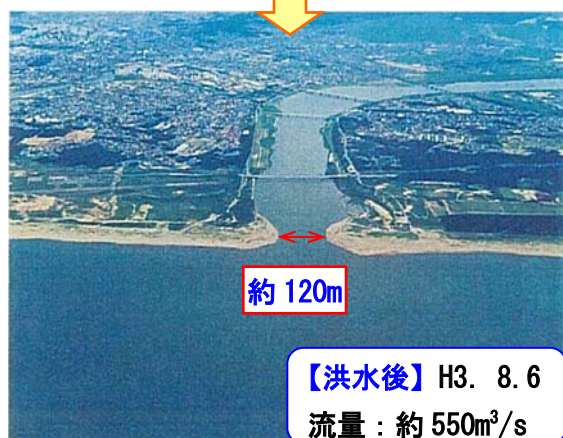
洪水後には、徐々に洪水前の河口幅に戻る。

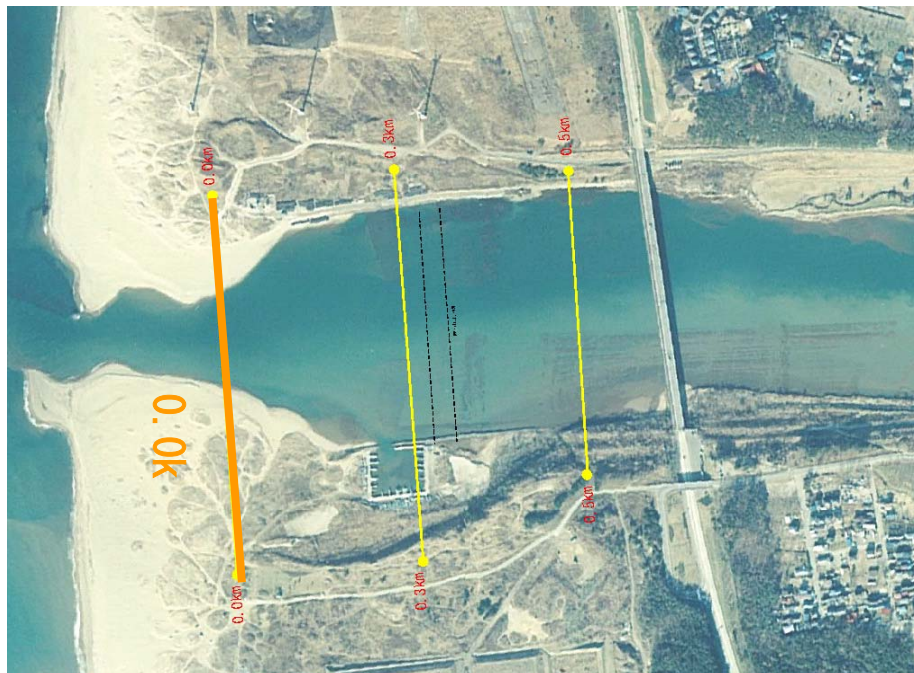
図 4-2 雄物川河口部平面図

雄物川河口周辺の海浜はやや堆積傾向にあるが、雄物川河口部については、ほとんど変化していない。一方、河口から離れた海浜で、海岸侵食が見られる箇所においては、人口リーフや離岸堤を建設し、現況の汀線を維持している。
