# 基本高水のピーク流量の検討

## 円山川水系

# 治水対策の考え方

# 流水の正常な機能を維持するために必要な流量の設定

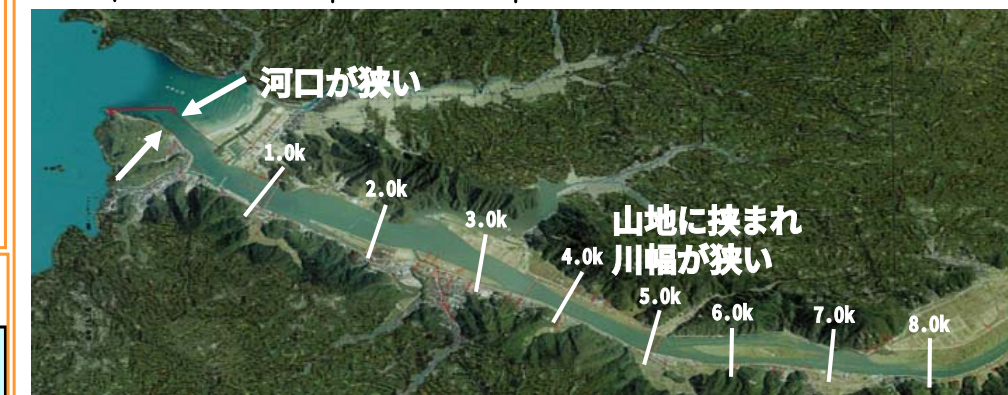
- 出石川合流点に河床勾配の変曲点があり、これより上流は急勾配(約1/100～約1/780)で下流は緩勾配(約1/9,000)
- 円山川沿いに盆地が形成され、豊岡市街地より下流では山地に挟まれ川幅が狭い
- 豊岡盆地は、堆積した海底が陸地化して厚い粘性土層を形成しており、築堤を行うと地盤が沈下

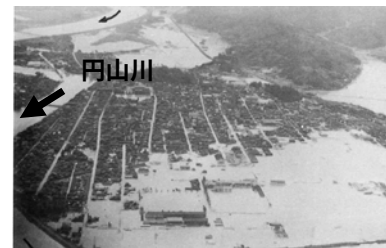
- 2日雨量が253mmに達し、堤防決壊など広域的かつ大規模な浸水被害が発生

豊岡市街地の浸水状況

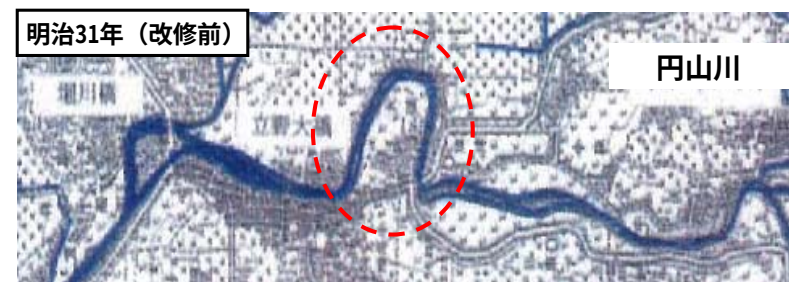
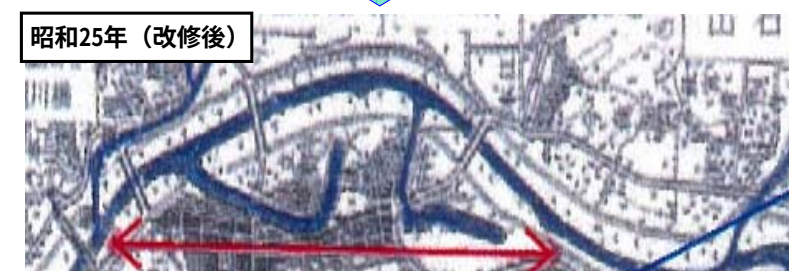
- 洪水を速やかに流下させることを目的に大正9年より流路の直線化等の改修事業に着手し、昭和9年に完成

河道がショートカットされた

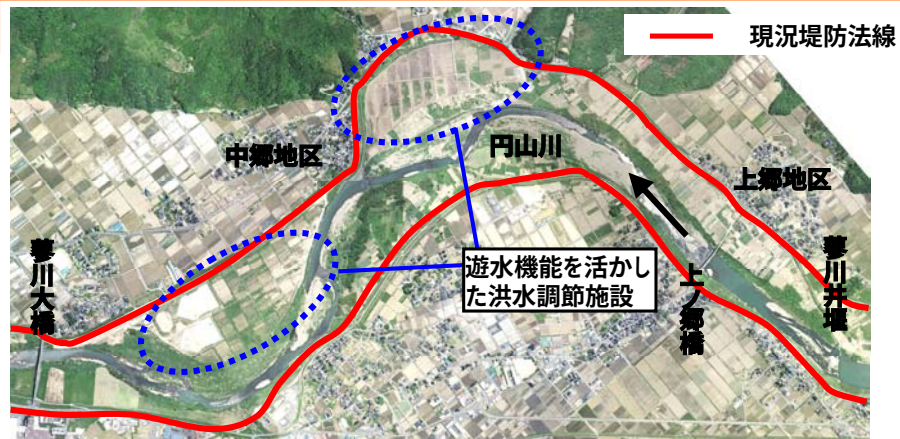
## 洪水調節施設による洪水調節量

- 基本高水のピーク流量6,400m<sup>3</sup>/s（立野地点）に対して、河道で5,600m<sup>3</sup>/sとし、残りの800m<sup>3</sup>/sを河道の遊水機能を活かした洪水調節施設及び新たな洪水調節施設により対応

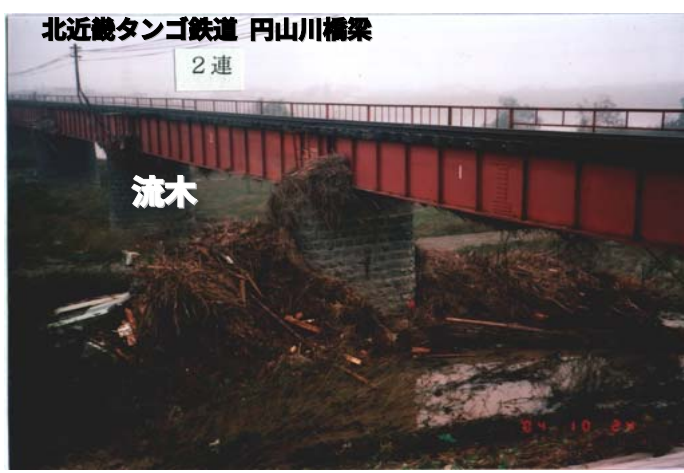
## 橋梁改築

- 桁下高さが不足している等改築が必要な橋梁があり、洪水流下の障害となっているため、関係機関と調整の上、その改築を実施

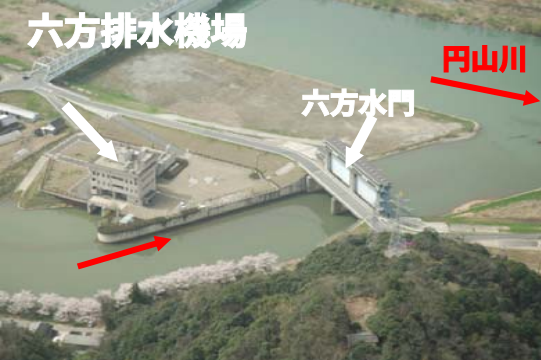
- 河口から16k付近までは河床勾配が約1/9,000と緩く低平地となるため、潮汐の影響も受け、水はけが悪い。昭和51年9月、平成2年9月等内水被害が頻発
- 関係機関と連携・調整を図り、排水機場の整備等の対策を実施

諸元  
●位置:12.2k  
●排水量:30m<sup>3</sup>/s  
●完成年:平成13年
