雄物川水系河川整備基本方針

土砂管理等に関する資料（案）

平成 19 年 9 月 26 日

国土交通省河川局

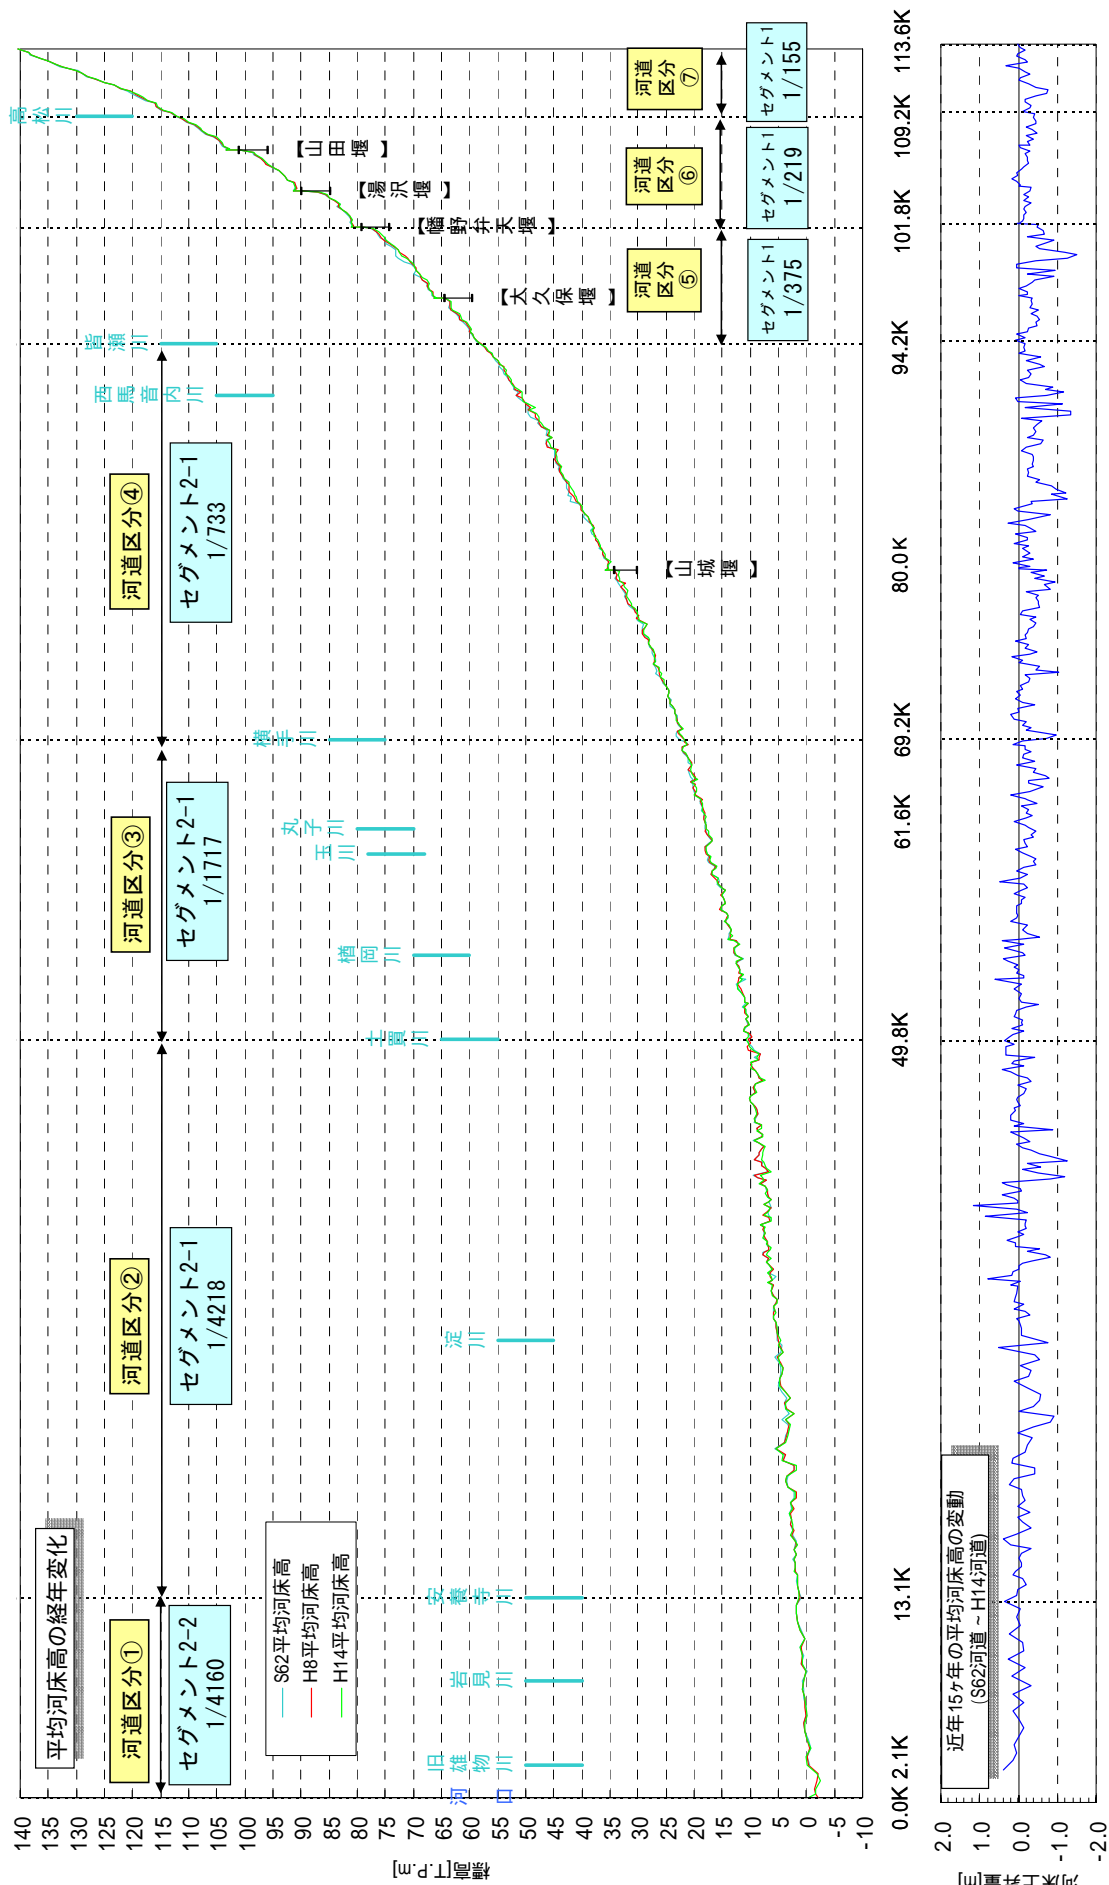
図 2-2 雄物川平均河床高の経年変化 (0.0~113.6k)

平均河床高の経年変化を図 2-2 に、河床変動量の経年変化を図 2-5 に示すが、昭和 60 年代より平成 8 年まで平均河床高の低下が進行し、平成 8 年より平成 14 年も進行速度は減少したものの、低下傾向は続いている。

この理由としては、平成 8 年ごろまでまとまった砂利採取の影響で平均河床高の低下が進行していたが、平成 8 年以降砂利採取量が減少した事により、それに伴って平均河床高の低下進行速度が減少したものと推測される。また、強首輪中堤の河道整正及び刈和野地区護岸工事により局所的に大規模な洗掘や堆積が見られる。

よって、雄物川の河床は、砂利採取や河川改修・災害復旧により局所的に河床が低下している箇所はあるものの、その影響がない箇所については、河道の浸食・堆積による河床変動に大きな傾向は見られない。

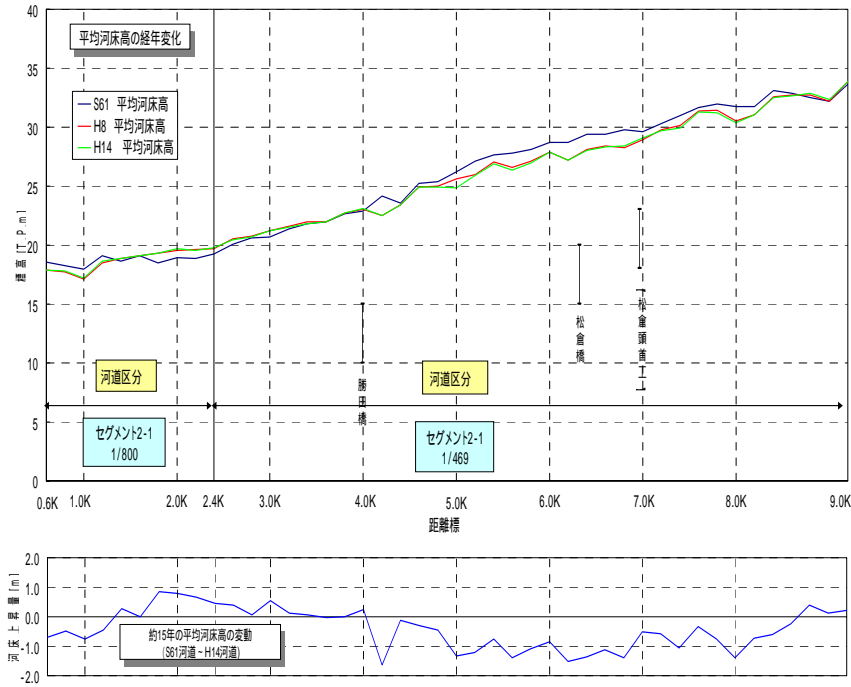
図 2-3 玉川平均河床高の経年変化

平均河床高の経年変化を図 2-3 に、河床変動量の経年変化を図 2-6 に示すが、昭和 60 年代より平成 8 年まで平均河床高の低下が進行し、平成 8 年より平成 14 年では平均河床高は安定している。

この理由としては、平成 8 年ごろまでの砂利採取による影響の他、掘削・築堤による河川改修や災害復旧が行われていたため平均河床高が低下していたが、平成 8 年以降河川改修がなくなったことにより、平均河床高の低下が止まり、安定傾向に移行したものと推測される。

よって、玉川の河床は、砂利採取や河川改修・災害復旧により局所的に河床が低下している箇所はあるものの、その影響がない箇所については、河道の浸食・堆積による河床変動に大きな傾向は見られない。

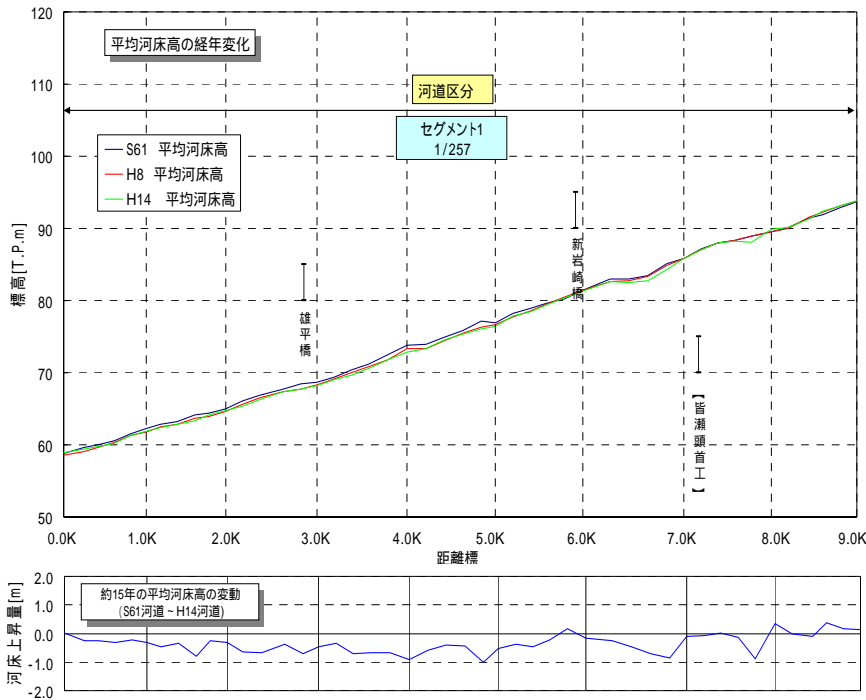
図 2-4 皆瀬川・成瀬川平均河床高の経年変化

平均河床高の経年変化を図 2-4 に、河床変動量の経年変化を図 2-7 に示すが、昭和 60 年代より平成 8 年まで平均河床高の低下が進行し、その後はやや低下傾向であるものの、平均河床高は安定している。

この理由としては、平成 8 年ごろまでまとまった砂利採取量が多く、その影響で平均河床高の低下が進行していたが、平成 8 年以降砂利採取量が減った事により平均河床高の低下が止まり、安定傾向に移行したものと推測される。

よって、皆瀬川・成瀬川の河床は、砂利採取により局所的に河床が低下している箇所はあるものの、その影響がない箇所については、河道の浸食・堆積による河床変動に大きな傾向は見られない。

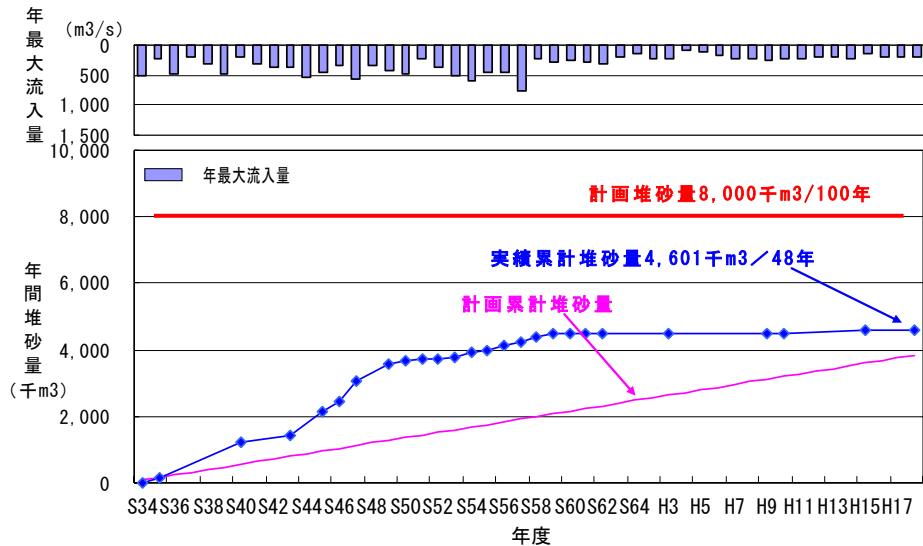
図 3-1 鏡畑ダム堆砂状況

昭和32年に完成した鎧畑ダムの計画堆砂容量は8,000(千 m^3)であるが、平成18年までの48年間に4,601(千 m^3)が堆砂しており、現在の堆砂率は約58%である。しかし、平成2年に上流に玉川ダムが完成して以降、ほとんど堆砂していない。

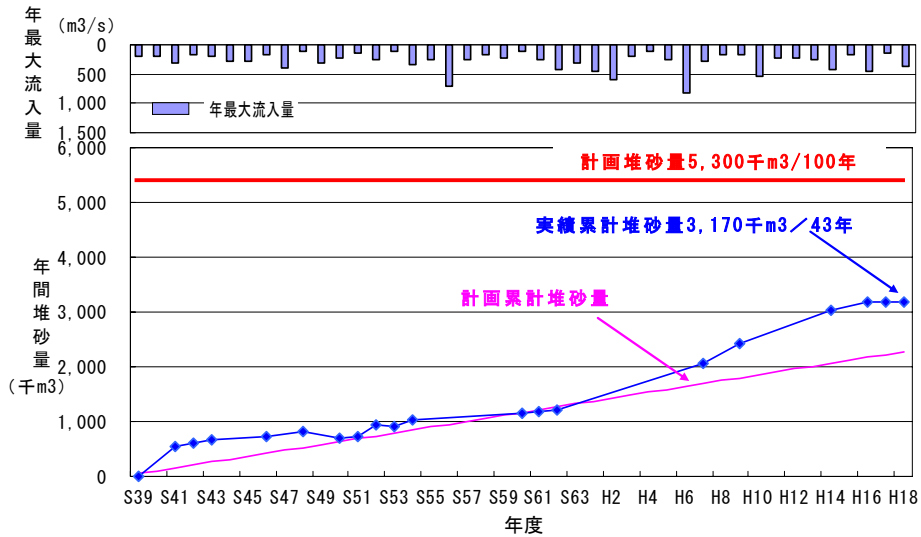
図 3-2 皆瀬ダム堆砂状況

昭和38年に完成した皆瀬ダムの計画堆砂容量は5,300(千 m^3)であるが、平成18年までの43年間に3,170(千 m^3)が堆砂しており、現在の堆砂率は約60%である。

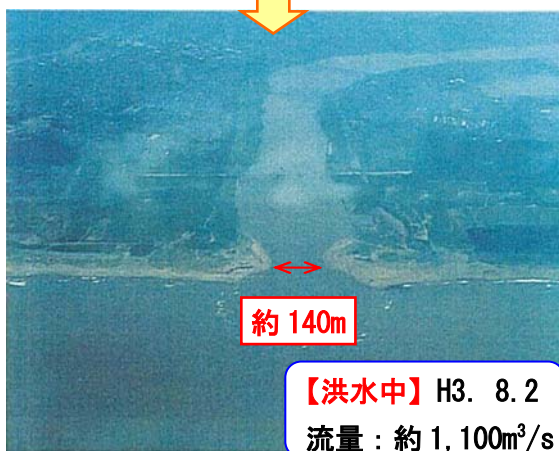
洪水時には、河口幅が広がる。

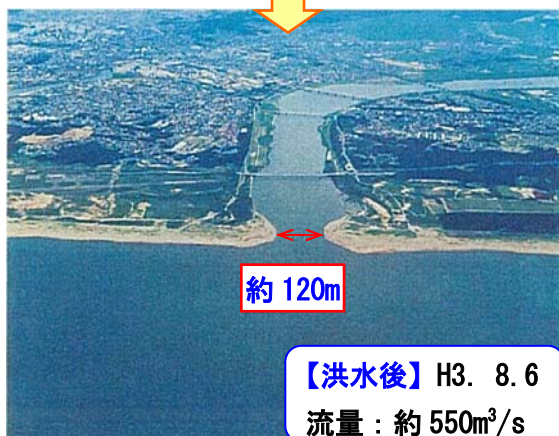
洪水後には、徐々に洪水前の河口幅に戻る。

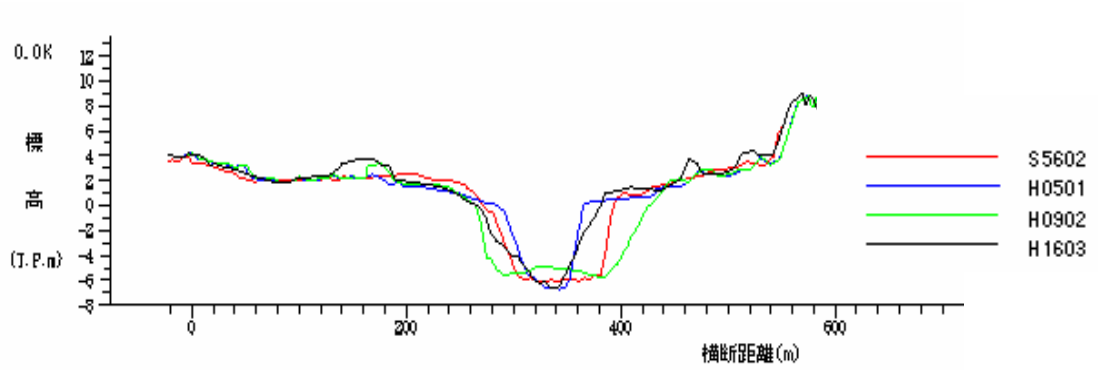
図 4-1 雄物川河口部 (0.0k) の横断面図

雄物川の河口部は、砂州があり、季節により河口幅を変えるものの、河口閉塞は生じていない。今後も継続的にモニタリングを実施する。
