主な洪水とこれまでの洪水対策

# 基本高水のピーク流量の検討

# 小瀬川水系

# 治水対策の考え方

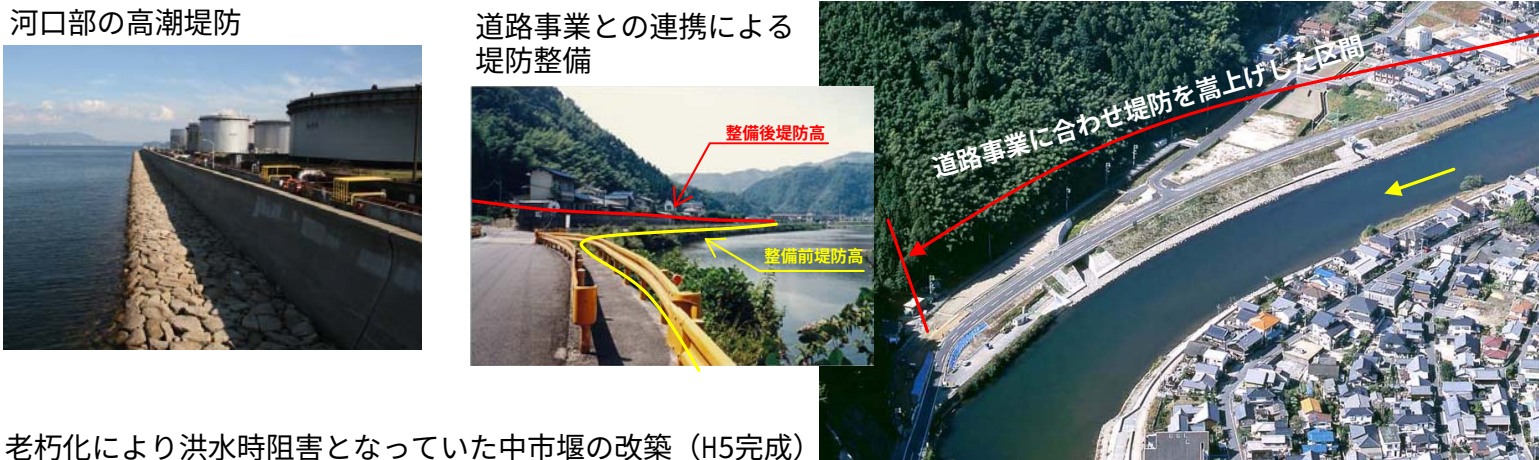
老朽化により洪水時阻害となっていた中市堰の改築 (H5完成)

- 河口部では、県管理時代から高潮堤防の整備を実施。平成5年には、老朽化により洪水せき上げの原因となっていた中市堰を可動堰に改築
- 下流部では、道路事業との連携により人家連担地区の堤防整備を効率的に実施
- 昭和39年に小瀬川ダム、平成3年に弥栄ダムが完成

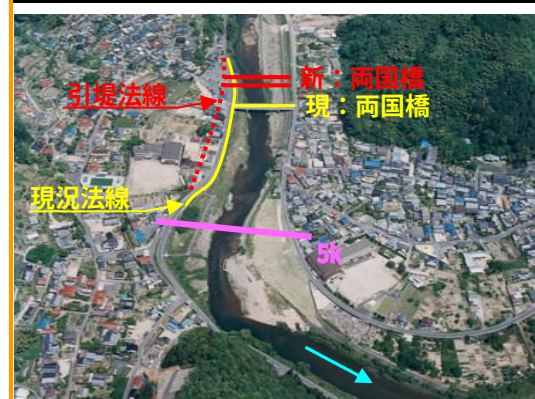
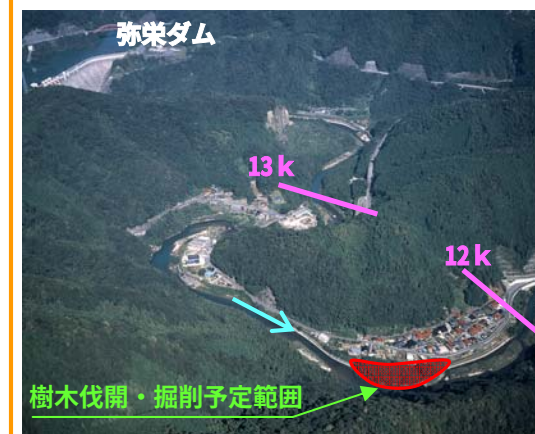
### 下流部の対応

- ・基準地点両国橋付近の河積不足は、県道の改良事業に合わせて流下能力不足の原因となっている橋梁架替・引堤等を実施
- ・弥栄ダム下流の河積不足は、堤内地が狭いことから、河川環境の保全に配慮しながら、平水位以上相当の河道掘削と、河道内の樹木の伐開で対応

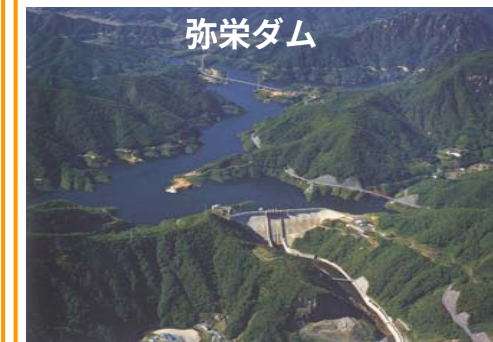
目的：洪水調節、工水、上水、不特定  
洪水調節容量： $58,000\text{km}^3$   
完成年：平成3年

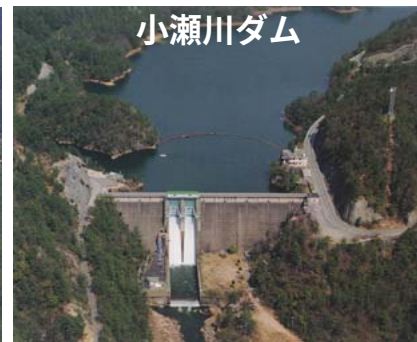
目的：洪水調節、工水  
洪水調節容量： $8,400\text{km}^3$   
完成年：昭和39年

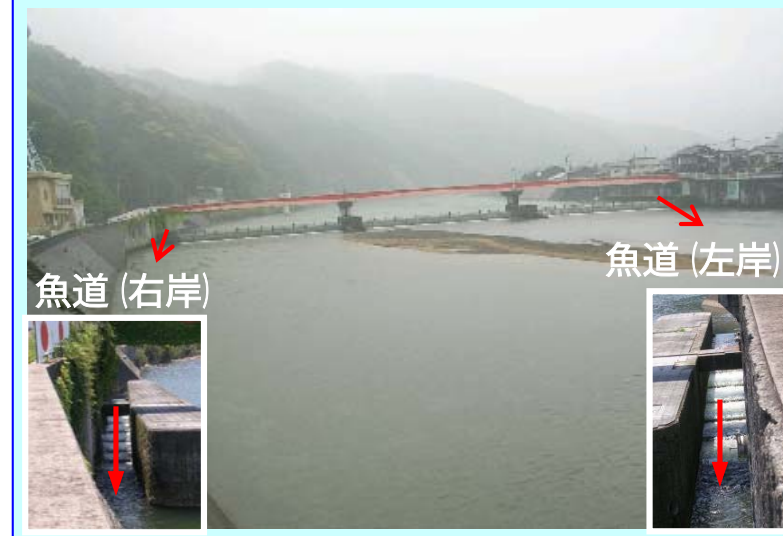
#### 【中市堰】

- ・必要流量 0.33m<sup>3</sup>/s
- ・魚道遡上(アユ)を確保するために必要な流量

- ・江戸時代中期の築造、国境の兩岸の村が各々管理
- ・昭和26年ルー台風により消失し可動堰化、中央魚道が設置された(魚道流量0.3m<sup>3</sup>/s)
- ・その後、老朽化による平成5年改築時に、兩岸魚道流量0.33m<sup>3</sup>/s(合計)が設置され現在に至る

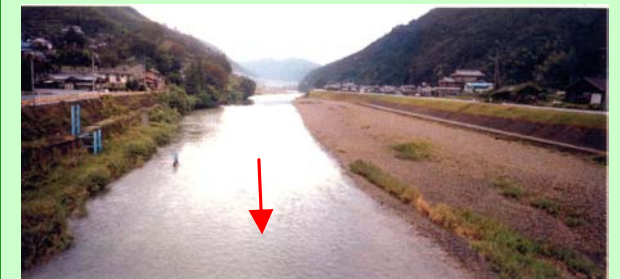
#### 【平均低水流量相当】

- ・流量規模(3ケース)の異なるフォトモンタージュを作成
- ・アンケートを実施し、50%以上の人が満足する流量

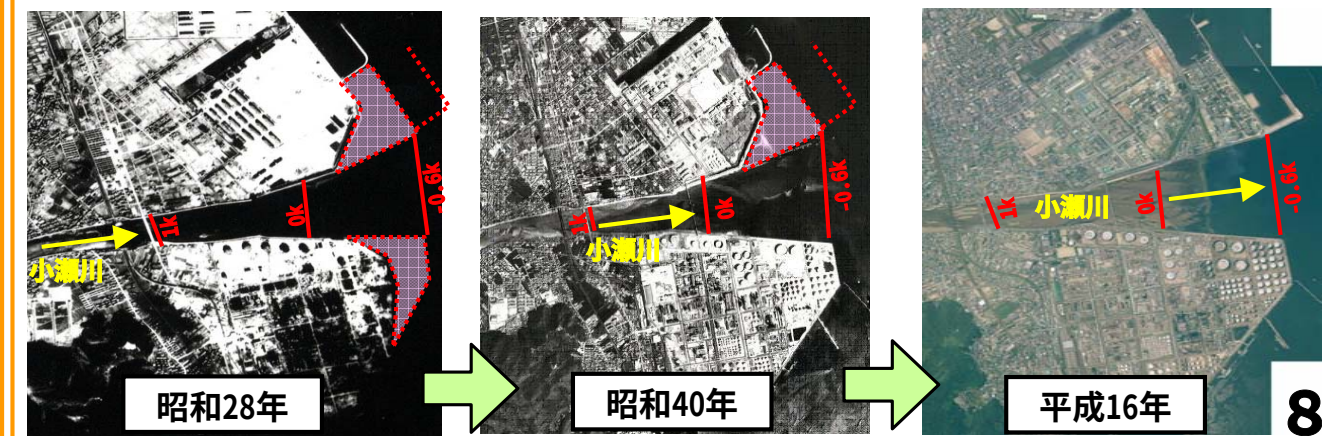
### 河口の状況

- 小瀬川の河口周辺では、砂州の発生はみられず、河口閉塞は発生していない
