河床変動の経年変化

流路の固定化による河床変動の事例 (KP14付近)

洪水時の河口部の河床洗掘の推定

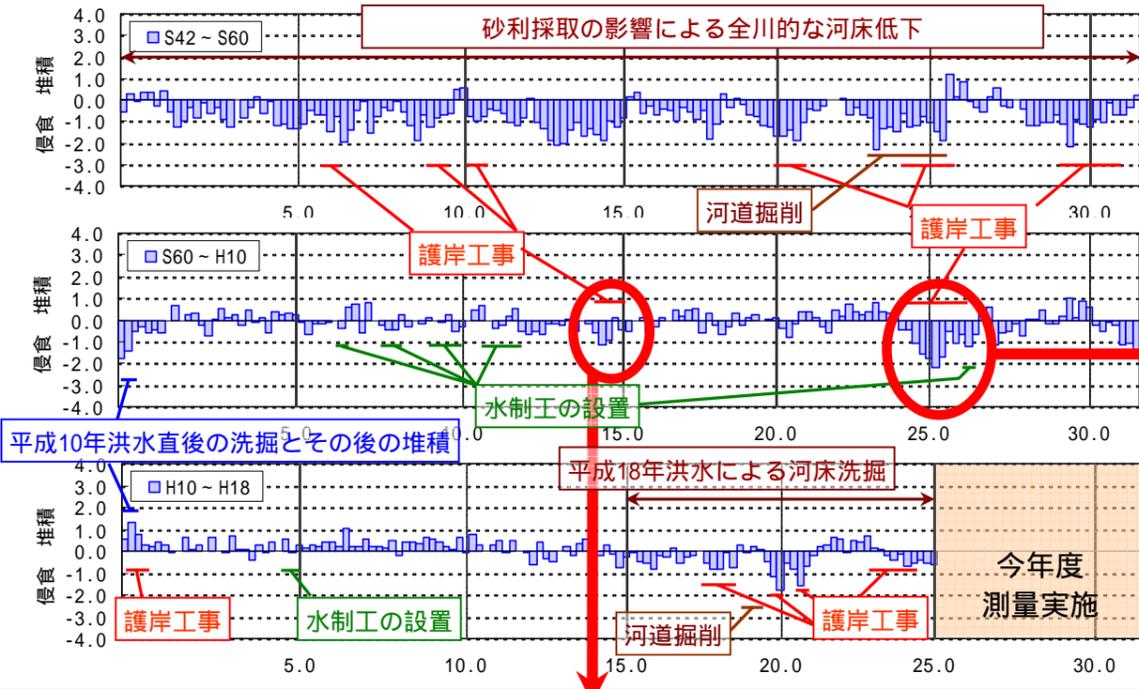
KP14付近については、流路の固定化に伴う流水の集中が河床低下の要因と考えられ、KP25付近については、護岸の施工に伴う直接的な自然河岸の掘削とその後の洗掘が含まれている。特に河床の低下について引き続きモニタリングを継続し、必要に応じて適切な対応を行う。

護岸工事に関連する河床変動として、低水護岸等で流路が固定化し流れが集中して河床が低下したものと、護岸や水制等の施工に伴う自然河岸の掘削分を河床変動として集計しているものが混在している。特に留意が必要なのは前者であり、両者を分けて整理して頂きたい。

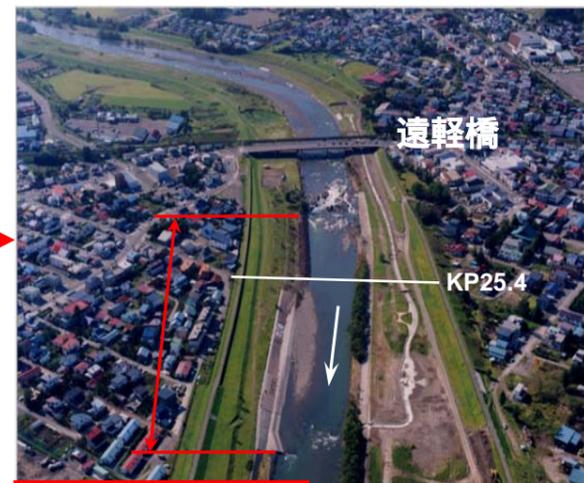
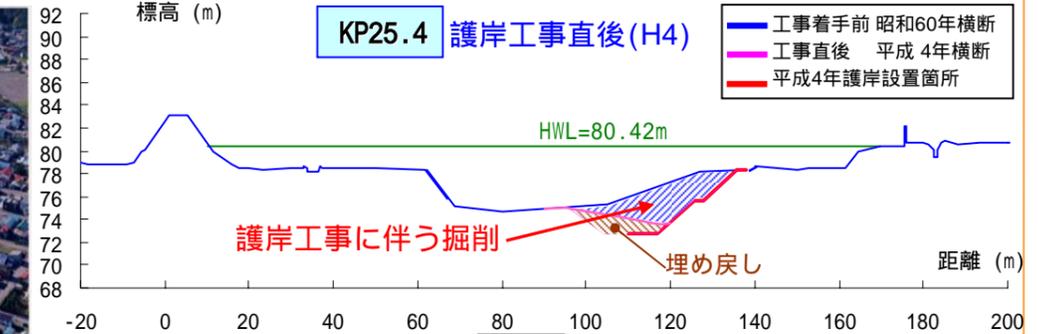
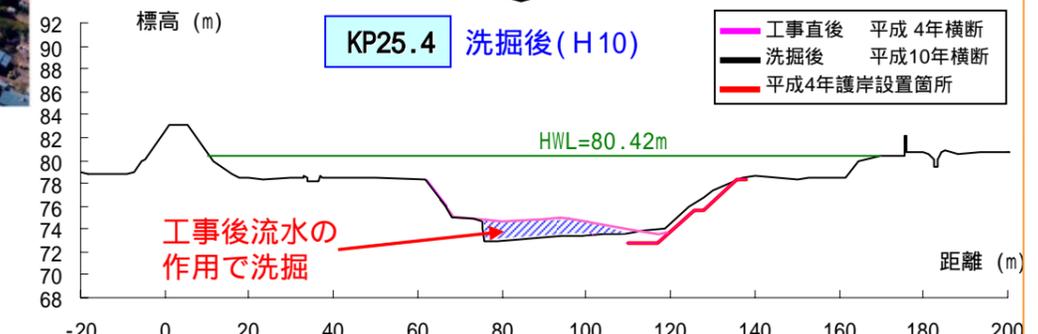
護岸等の施工に伴う自然河岸の掘削等による河床変動の事例 (KP25付近)

平成元～4年にかけて、右岸護岸工事の施工と併せて河床を2m程度掘り下げている。その後、河床全体が護岸河床高まで洗掘されている。

H1～4にかけて護岸工事を実施

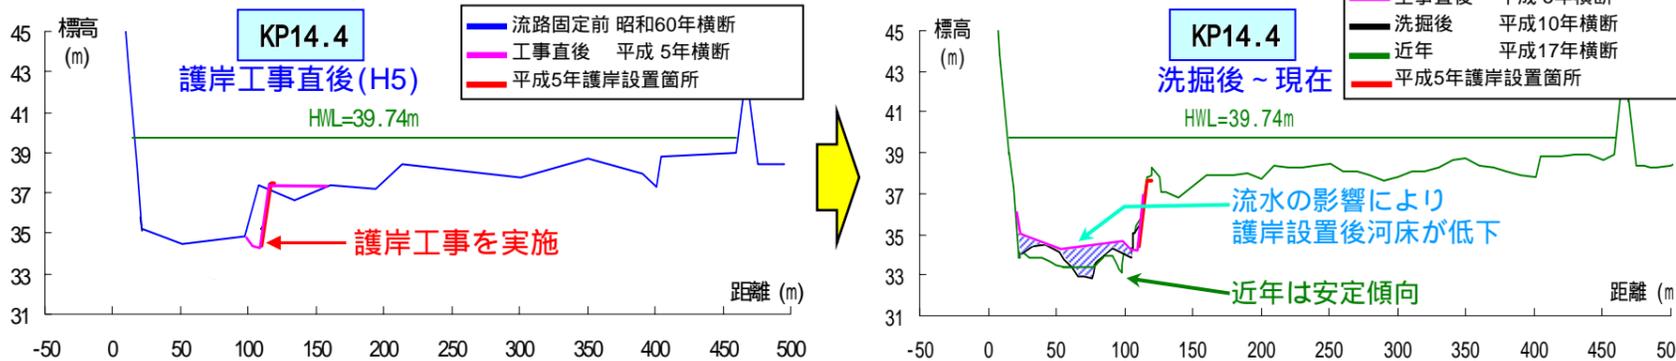
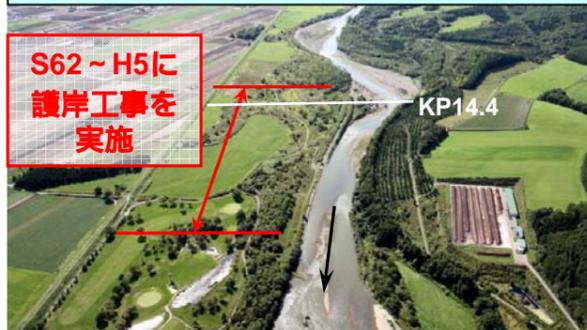
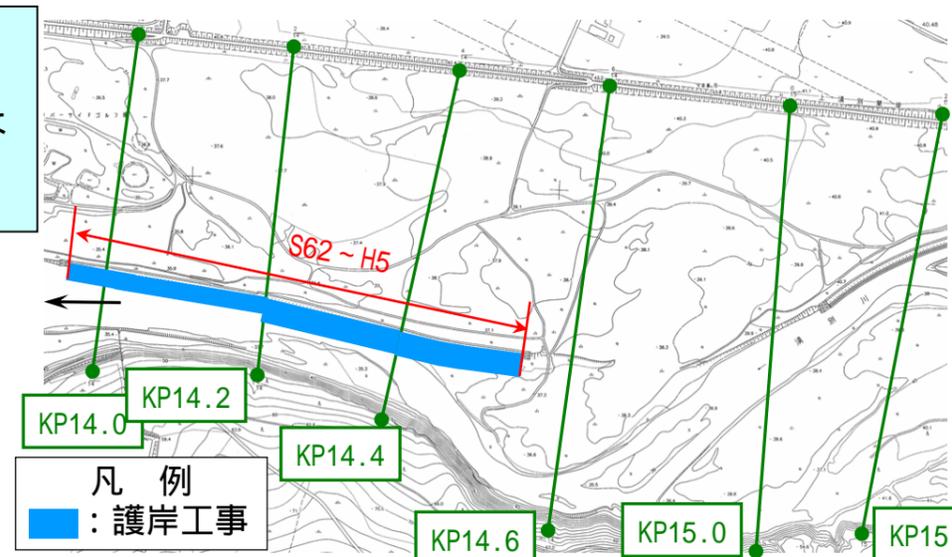
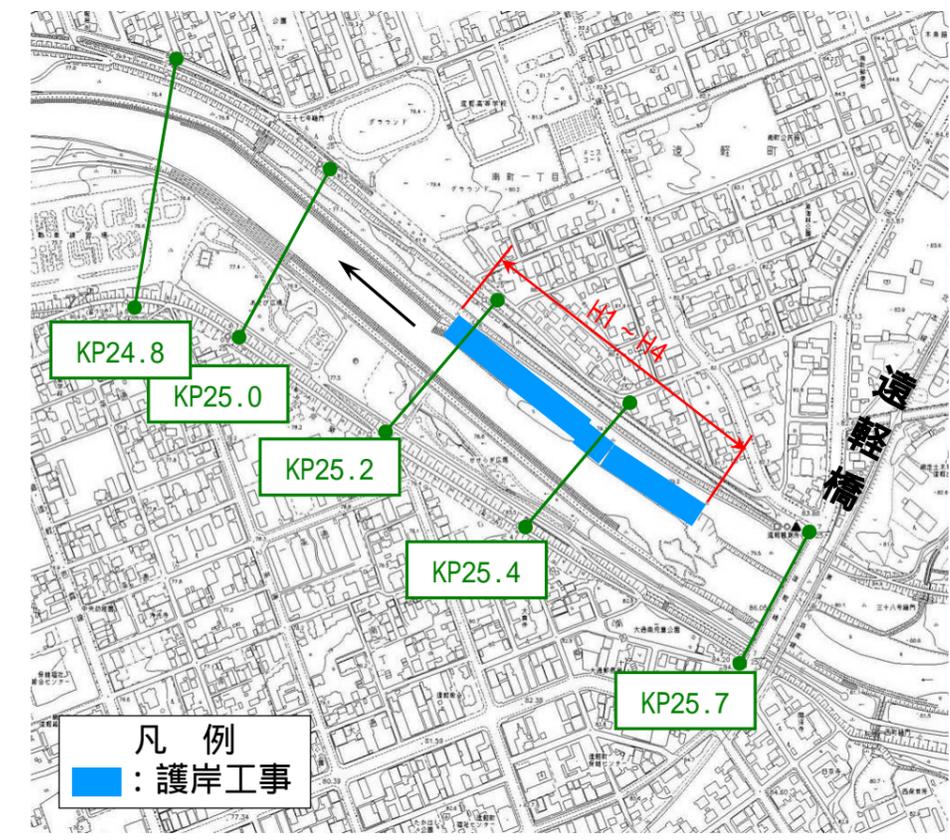
昭和62年～平成5年にかけて、流路を固定化するため、護岸工事を実施している。低水路幅が狭くなり流水が集中したことにより、河床が低下している。近年は安定傾向にある。

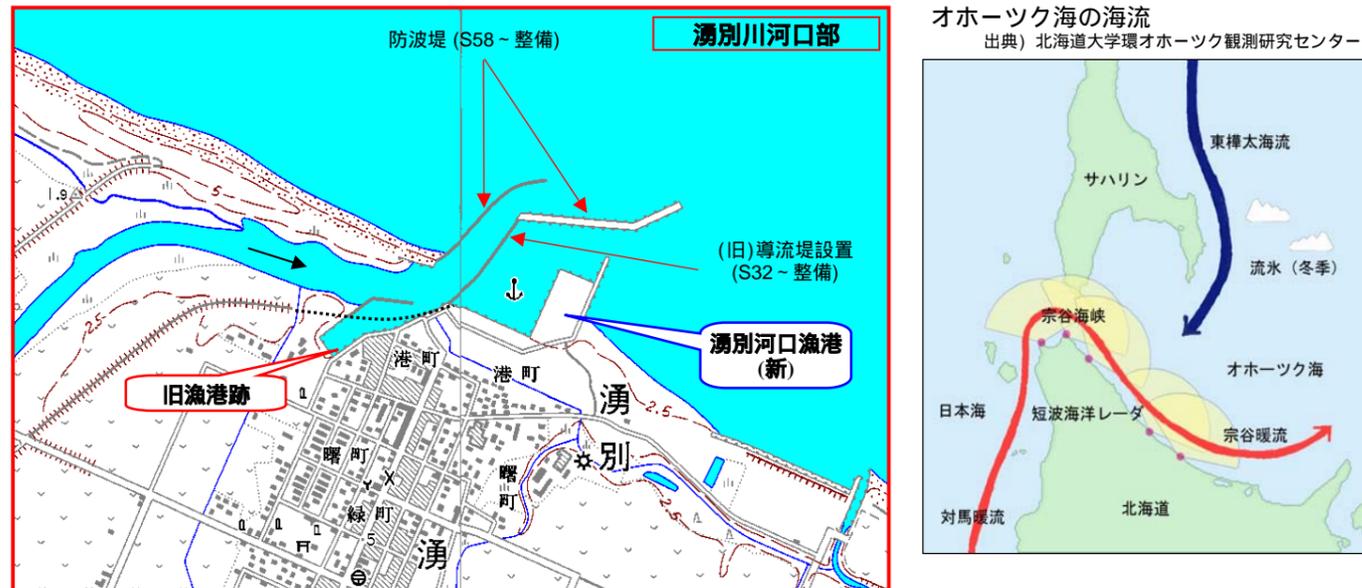
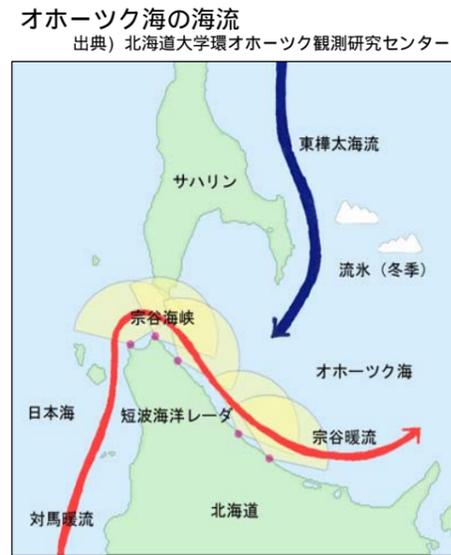
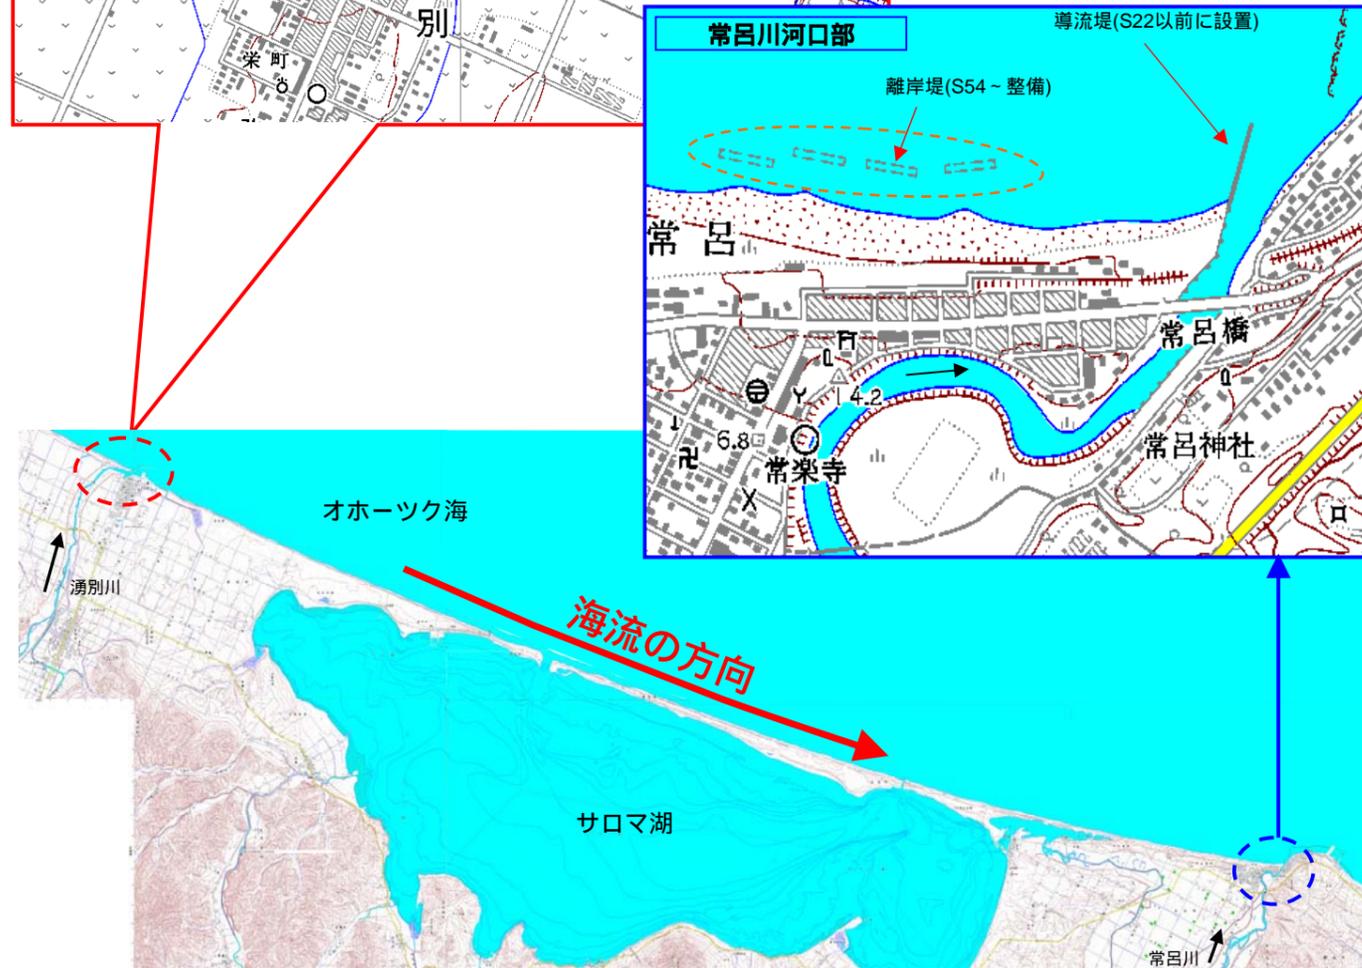
導流堤の向きについて

オホーツク海の海流は、宗谷海流が海岸線に北西から南東方向に沿った流れとなっている
そのため、河口部は左岸に砂州が出来やすく、右に湾曲し海に流れる傾向がある

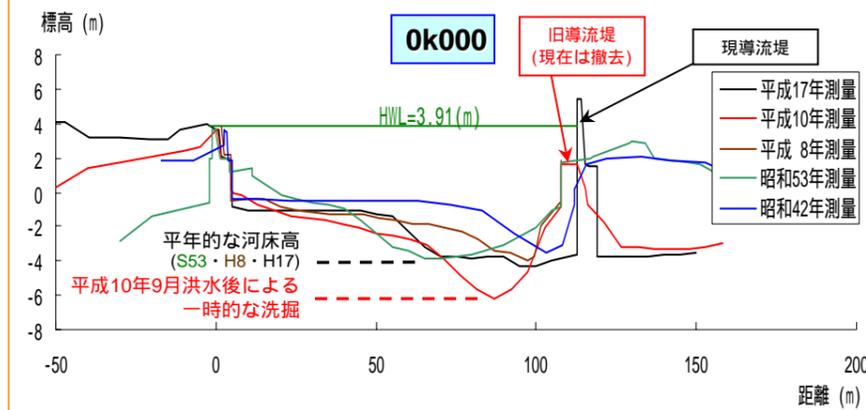
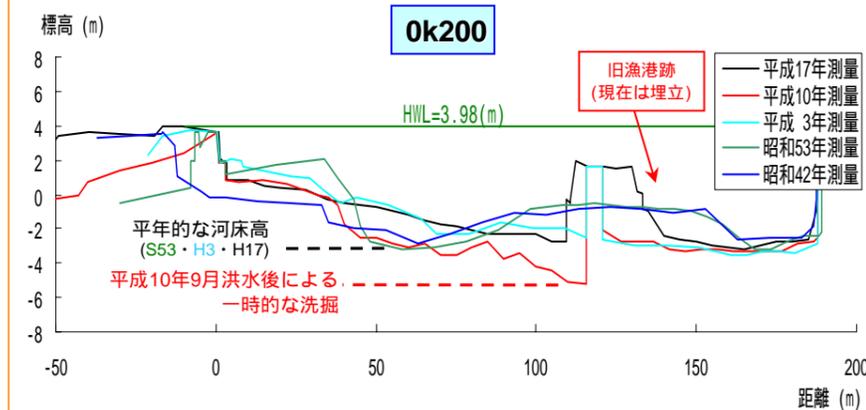
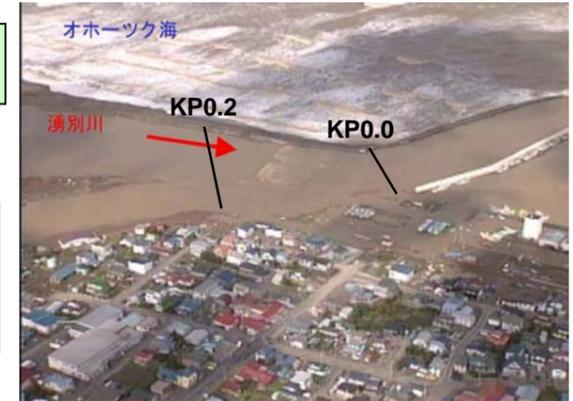
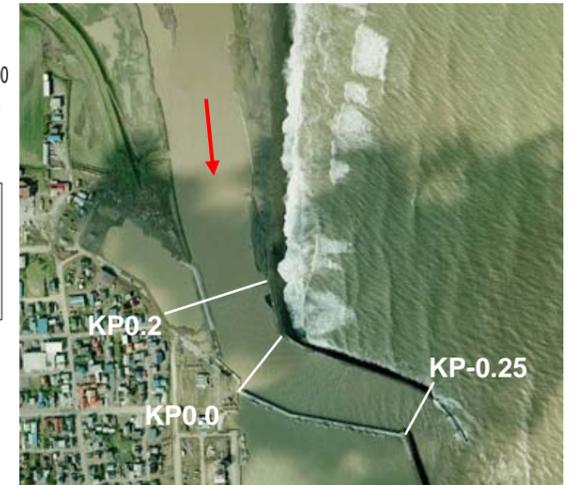
平成10年9月洪水時には、河床は一時的に洗掘され、その後、平成17年の測量時には平年の河床高まで戻っている

出水時には河口部の河床は洗掘され、河床低下しながら洪水が流下したものと推定される
引き続き横断測量による河床の変動状況や洪水痕跡水位調査による水面形の把握等、各種データの把握に努め、適切な管理にフィードバックしていく

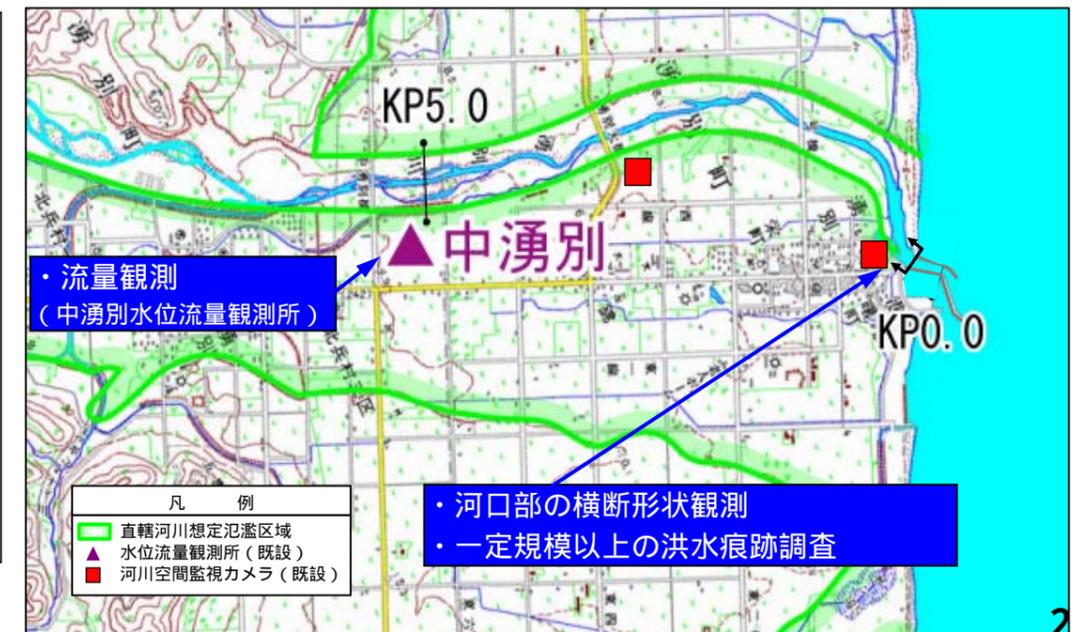
洪水時の状況の把握に向けた今後の取組(案)

洪水前後での河口部の横断形状を把握するとともに、痕跡水位等の調査等により水面形の把握を行い洪水時の河床形態等の推定に努める
各種水理データについてモニタリングを継続し、必要に応じて、河道計画や適切な管理にフィードバックしていく
