自然再生事業の概要

試験施工の状況

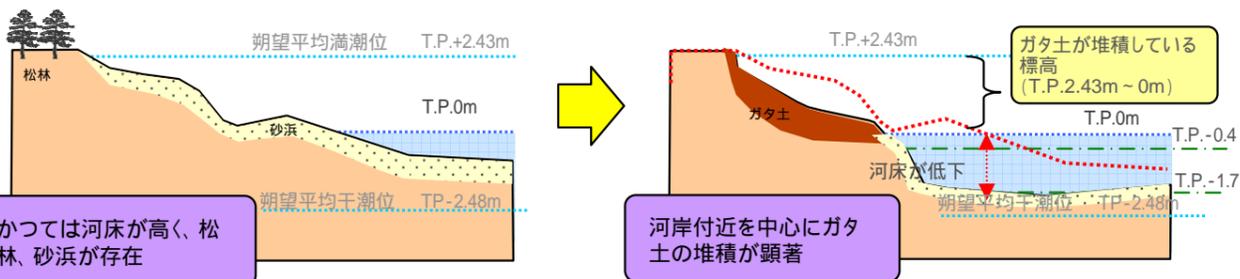
昭和30年代

近年

かつては河床が高く、松林、砂浜が存在

河岸付近を中心にガタ土の堆積が顕著

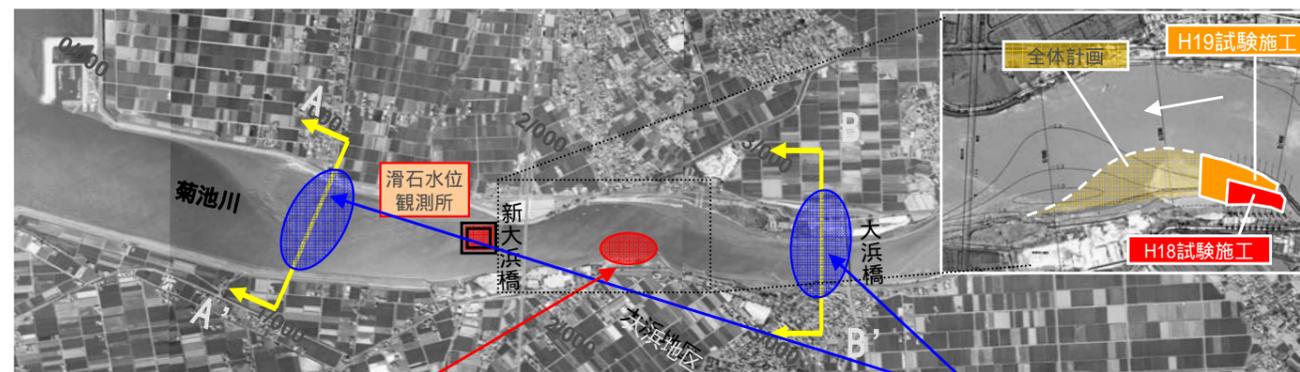
試験施工計画

- 試験施工は次のとおり実施。
  - ・周辺の砂浜の状況から概ねT.P.-0.4m ~ -1.7m高さで砂浜を再生することを目標
  - ・段階的に整備を進めるため、H18は河岸付近(概ねT.P.-0.4m以上)に養浜を実施
  - ・ガタ土の定着化を防ぐために透過水制を設置
  - ・H19はさらに川側に養浜を実施

試験施工箇所

砂浜残存箇所

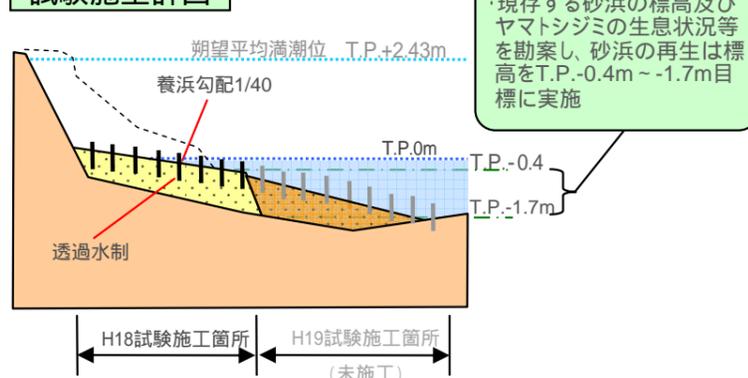
現存する砂浜の標高及びヤマトシジミの生息状況等を助案し、砂浜の再生は標高をT.P.-0.4m ~ -1.7m目標に実施

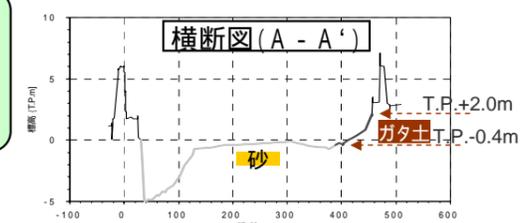
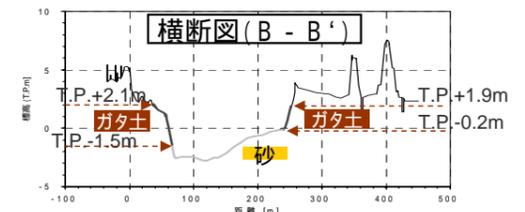
H18試験施工後の現在の状況

河岸付近にガタ土が堆積。ムツゴロウやトビハゼを確認  
概ねT.P.0m以下には砂浜が存在。砂地にヤマトシジミ等を確認

試験施工の結果、河岸付近にガタ土が堆積されるものの洪水ではフラッシュされる可能性が高い。概ねT.P.0m以下には砂浜が現存。ガタ土にはムツゴロウやトビハゼを確認。砂浜にはヤマトシジミやコメツキガニを確認

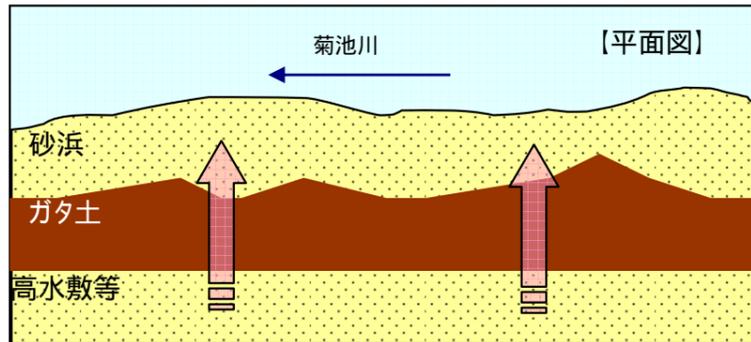
利活用を考慮した対応

環境学習など利活用に配慮し、砂浜までのアクセス路を確保するための方策の検討を行う。
