流域及び氾濫域の諸元

流域図

主な洪水と治水計画

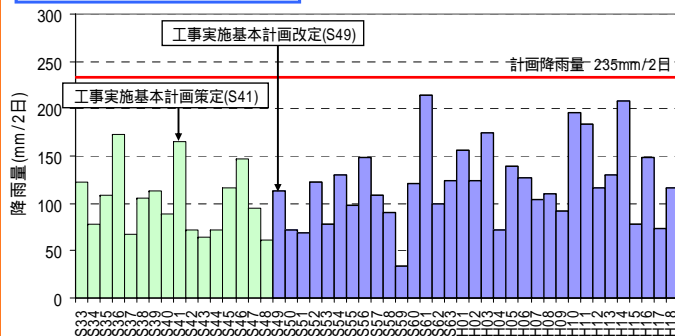
山方上流域 年最大2日雨量

■既定計画を策定した昭和49年以降に、計画を変更するような洪水は発生していない

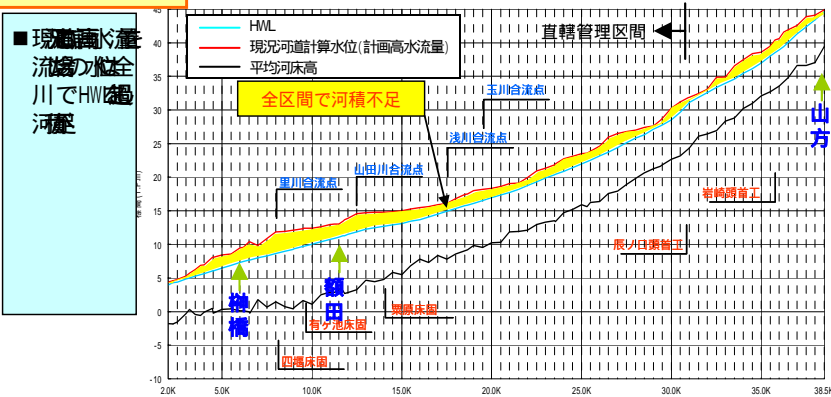
流下能力図

- 基準地点山方において、自然環境に配慮しつつ河道掘削を行うことで対応できる流量は4,000m³/sであるため、計画高水流量を4,000m³/sとする。
- 山田川は竜神ダム(茨城県・昭和54年竣工)の洪水調節施設効果を見込んで640m³/sとする。
- 流下能力確保のため、堤防の新設・拡築、河道掘削、堤防の質的強化等を実施。

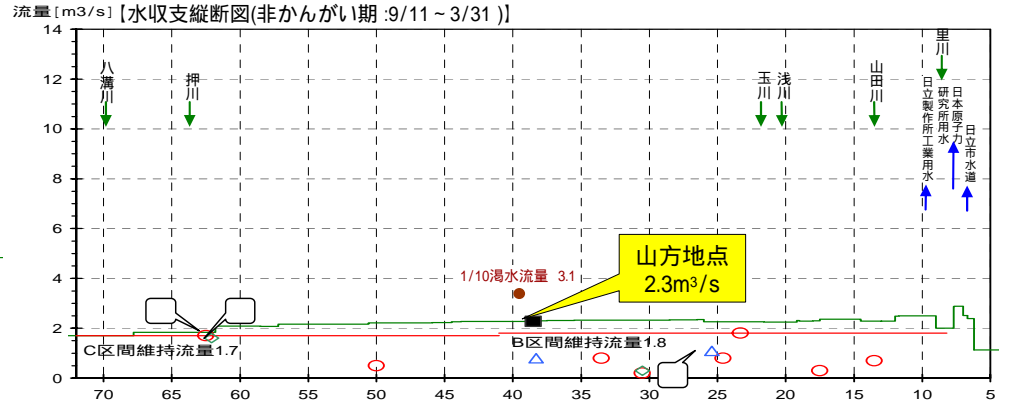
正常流量の設定

上段:かんがい期 :5/ 1~5/10 下流における必要流量から算出
下段:非かんがい期 :9/11~3/31 上流における必要流量から算出

山方 概ね 10m ³ /s (9.1m ³ /s)	=	維持流量 1.8m ³ /s(下流動植物) 1.7m ³ /s(上流動植物)	+	水利流量 7.6m ³ /s 0.0m ³ /s	-	流入・還元量 0.3m ³ /s 0.6m ³ /s
---	---	--	---	--	---	--

山方地点の1/10渇水流量は、昭和41年~平成17年の過去40か年のうち、4番目の規模の渇水流量である

今後とも関係機関と連携して合理的な水利用の促進を図るなど、必要な流量の確保に努める。
山方地点における流水の正常な機能を維持するために必要な流量はかんがい期概ね10m³/s、非かんがい期概ね3m³/sとする。

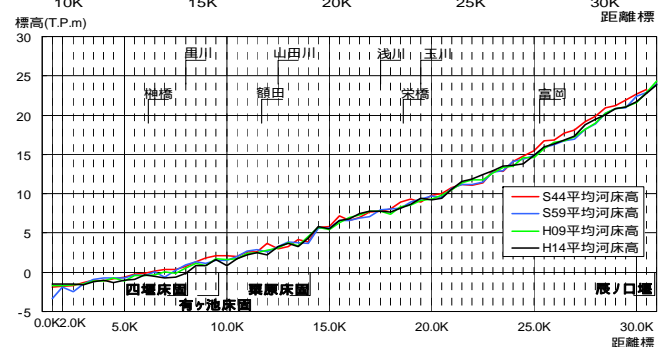
**H9年～H14年
平均河床高変化**

- 砂利採取なし(平成14年までの5年間)

■昭和58年度以降上流部の砂利採取が禁止され、また3k下流の砂利採取も平成2年度までに中止(平成8年から禁止)されたことから、近年では人為的影響のある区間を除き全川にわたり河床は安定している

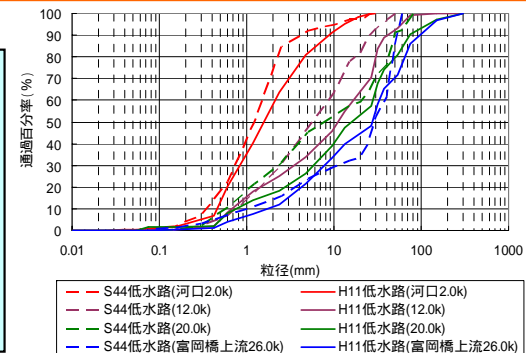
河床材料

■砂利採取の影響で全体として粗粒化の傾向がみられるが、全川にわたり大きな変化とはなっていない
