久慈川水系河川整備基本方針

土砂管理等に関する資料（案）

平成 19 年 12 月 21 日

国土交通省河川局

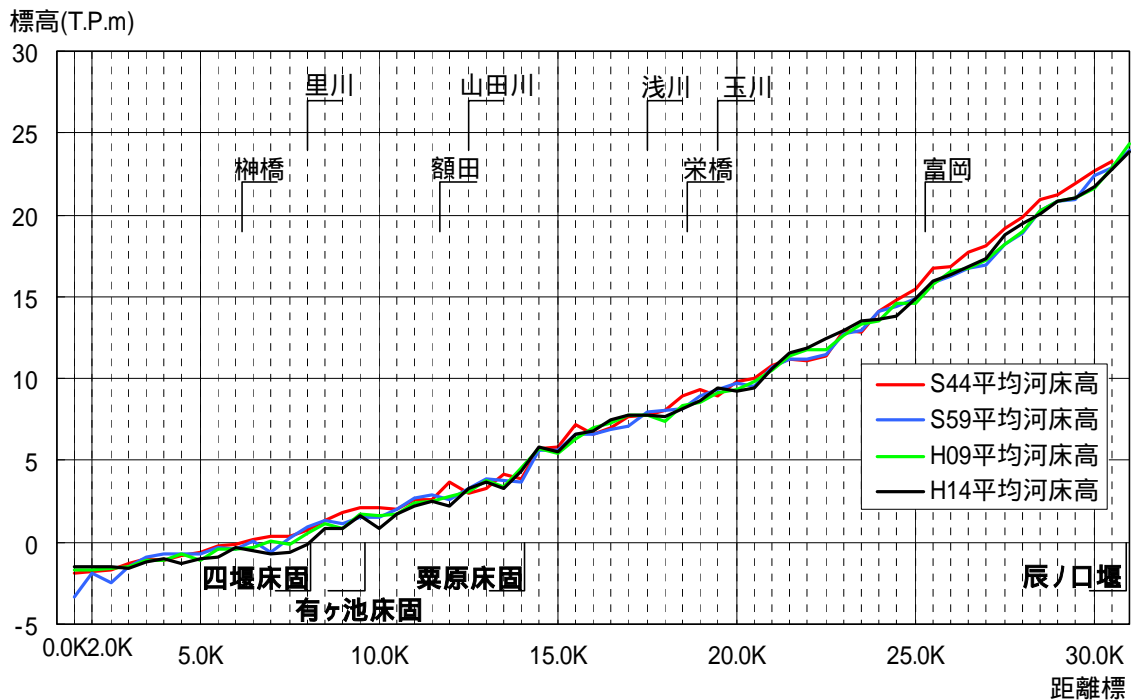
図 2-2 低水路平均河床高縦断図

昭和44年～昭和59年にかけては、昭和57年度まで5k下流及び12k～31kで砂利採取が行われており、全川で平均河床高は低下傾向にあった。

昭和59年～平成9年にかけては、昭和58年度以降上流部の砂利採取が禁止され、また3k下流の砂利採取も平成3年度以降中止された。このため、平成9年以降、平均河床高は概ね全川にかけて大きく変化していない。

河床変動の状況、砂利採取、横断経年変化の状況等を検討した結果、久慈川では昭和40年代から昭和50年代にかけて砂利採取の影響により全川で河床低下の傾向にあったが、昭和58年度以降上流部の砂利採取が禁止され、また3k下流の砂利採取も平成3年度以降中止されたことから、平成9年以降、河床は安定している。

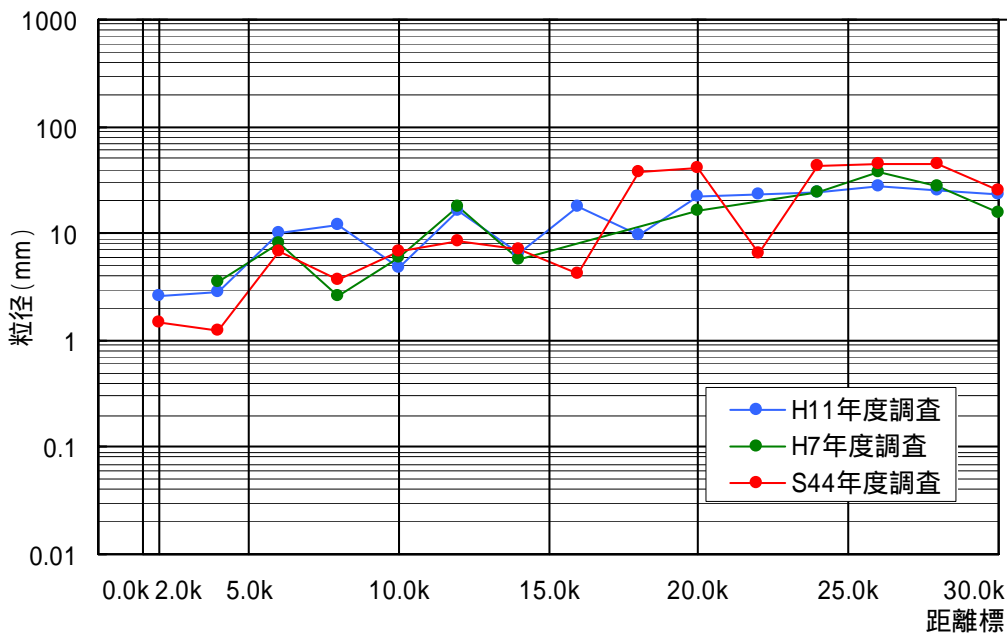
図 2-6 代表粒径の縦断分布の経年変化

また、代表粒径の縦断分布の経年変化を図 2-6に示す。全川的に顕著な河床材料の変化は見られない。

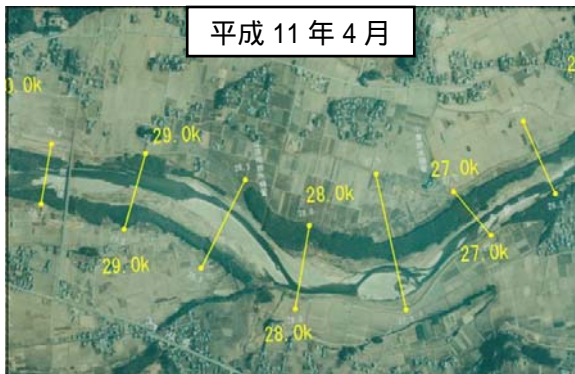
図2-8 28.0k付近の河床の変動状況(動的平衡状況)

昭和59年度～平成9年度にかけては、昭和58年度以降上流部の砂利採取が禁止され、また3k下流の砂利採取も平成3年度以降中止されたことから、平成12年度以降、横断形状に大きな変化はない。なお、図2-8の辰ノ口下流の28k周辺の上流部については、砂州の移動等により横断形状は年によって変動しているが、長期的な観点からは安定しており、動的平衡の状態にあるものと考えられる。

< 久慈川河道の変遷(28.0k 付近) >

< 28.0k 横断面形状の経年変化 >
