# 仁淀川水系河川整備基本方針

土砂管理等に関する資料（案）

平成 19 年 12 月 21 日

国土交通省河川局

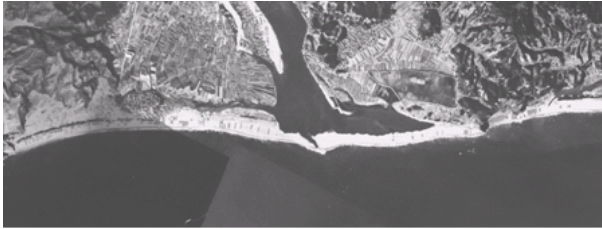
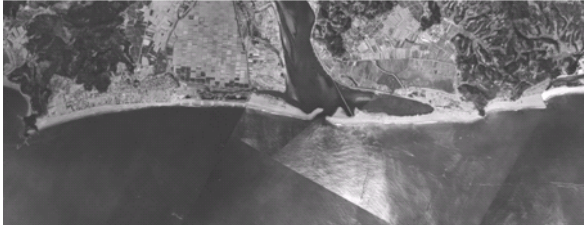
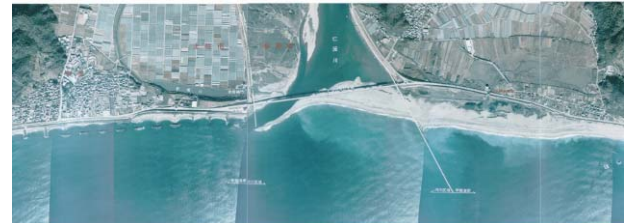
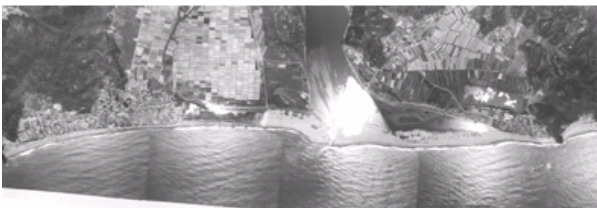
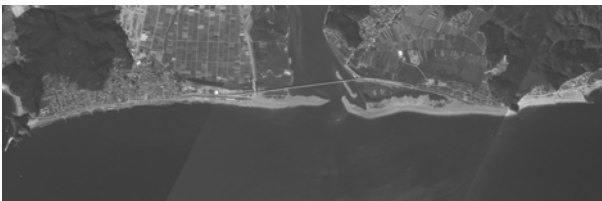
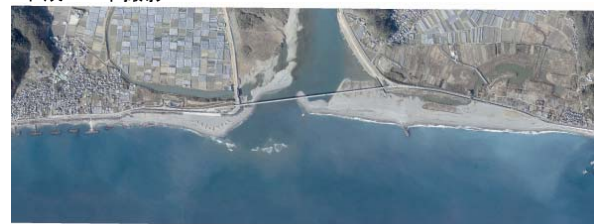
図 2 - 6 河口の経年変化

河口砂州の開口部は、S22年は砂州が発達しており、S55年は左岸開口、H18年には右岸開口と経年的に変化している。

仁淀川の河口砂州は、上流部からの流出土砂が堆積することで発達するのではなく、汀線に直角方向の波を受ける河口であることから、流出土砂が波浪により運ばれ堆積したことによって発達しているものと考えられる。

そのため、流量が少ないときは河口が閉塞しやすく、平成17年に3回、平成18年に2回と近年において河口閉塞が発生しており、河口部右岸支川である新堀川の排水不良の解消及び魚類の遡上等に配慮し、河口砂州の開削を実施している。

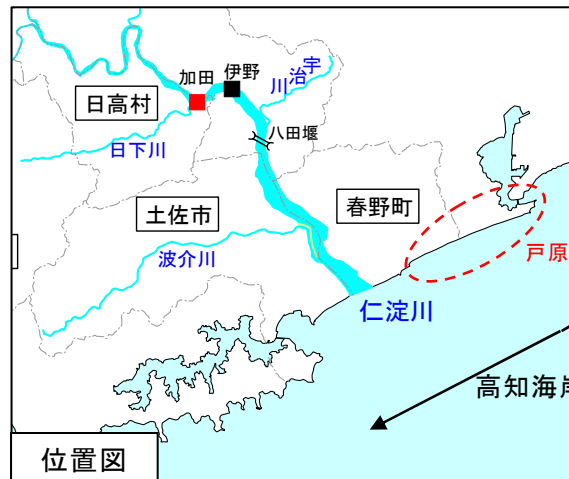
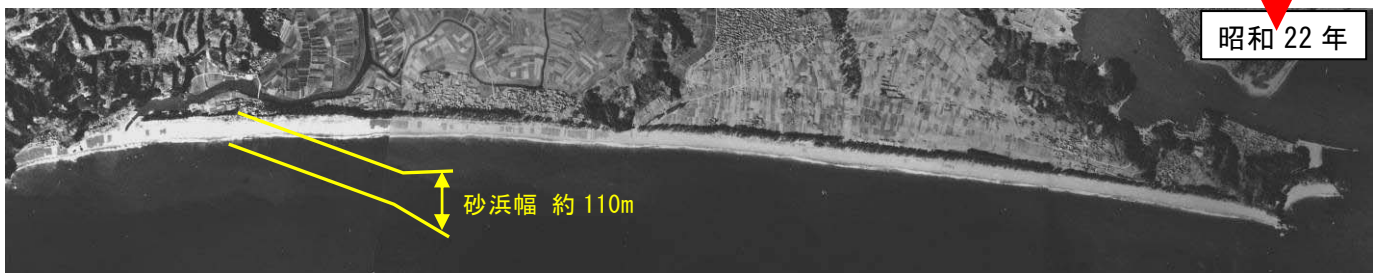
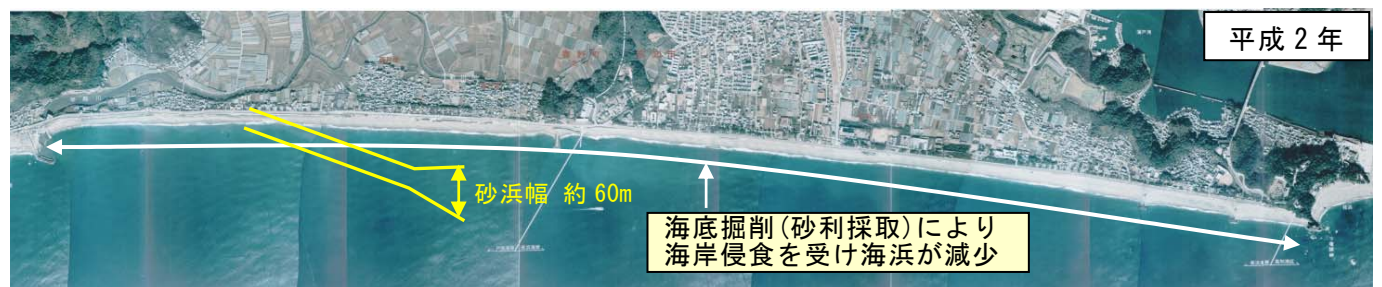
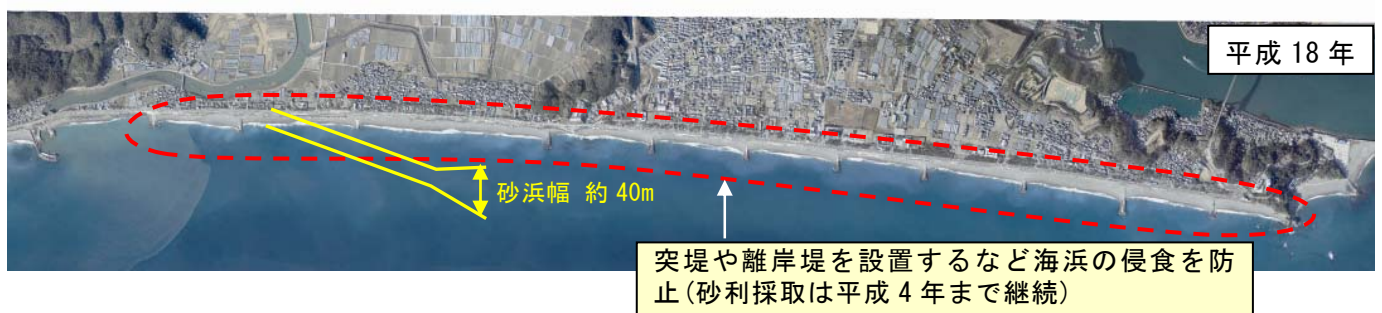
図 3 - 3 高知海岸の形状経年変化(戸原・長浜地区)

仁淀川河口部及び両岸域に広がる高知海岸は、かつて豊かな砂浜が広がる白砂青松の海岸であったが、昭和 21 年の南海大地震による地盤沈下やその後の海底掘削(砂利採取)などにより海岸侵食を受け海浜は減少傾向である。近年も減少傾向ではあるが、突堤や離岸堤を設置するなど海浜の侵食防止に努めている。
