渚滑川水系の流域及び河川の概要

平成 20 年 2 月 15 日
国土交通省河川局

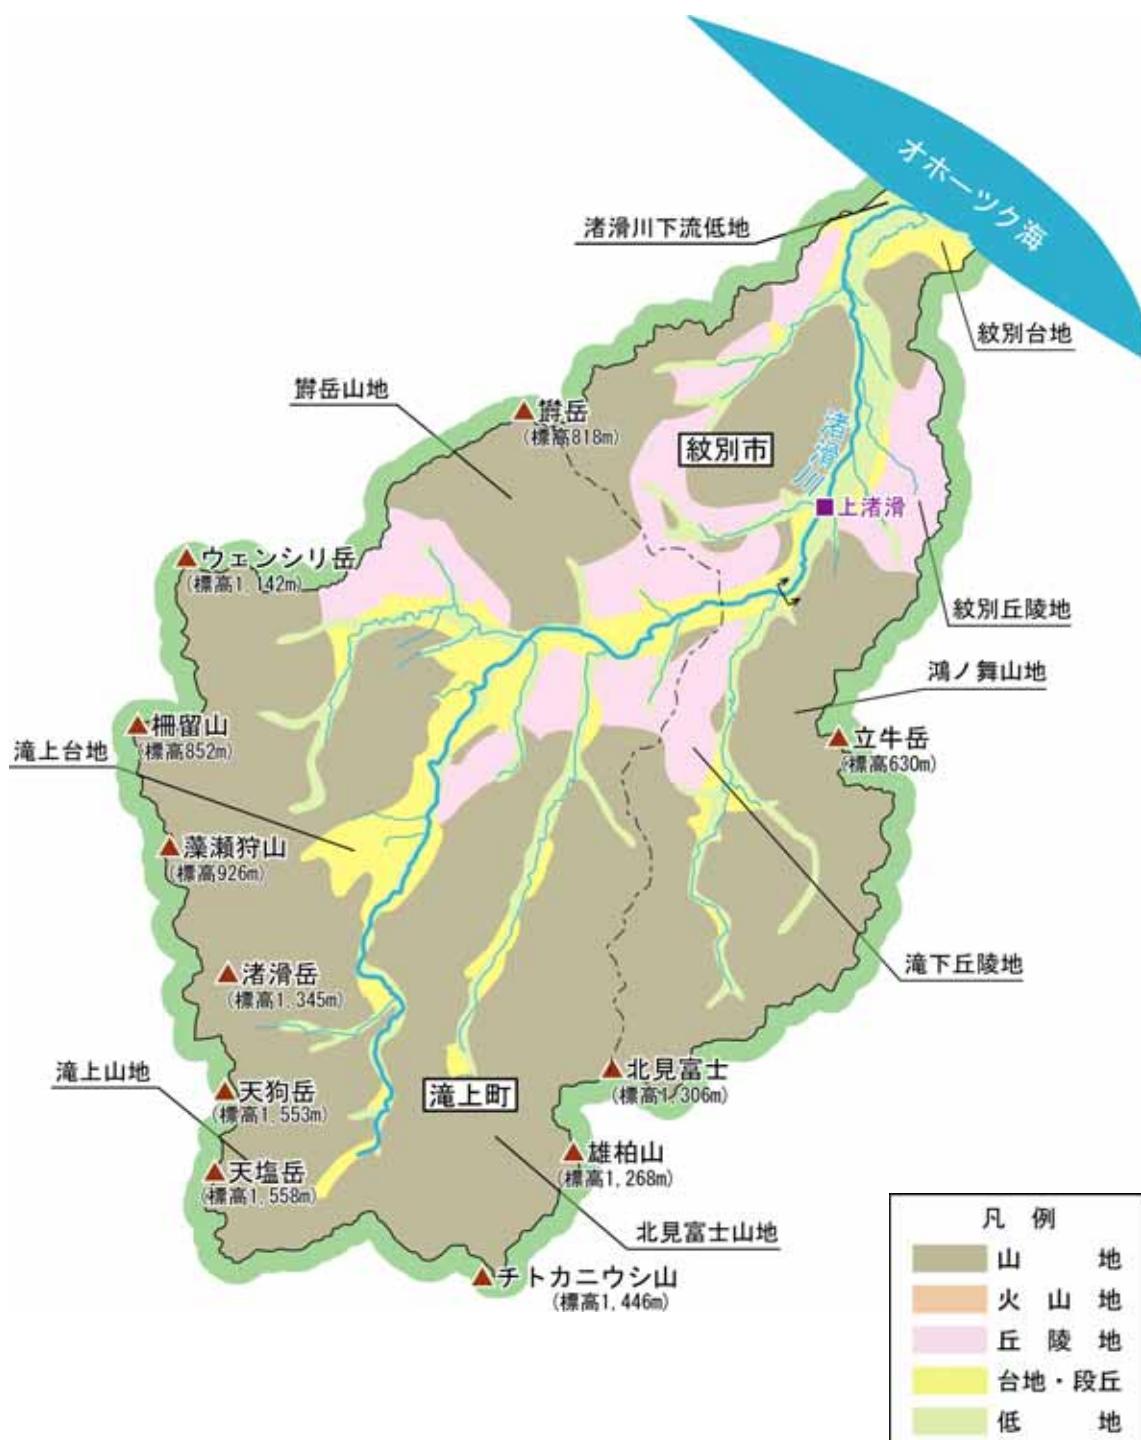
図 1-2 地形分類図

渚滑川流域は網走支庁管内の北西部に位置し、オホーツク海側に向けて傾斜している。したがって、主分水界をなす隣接支庁界より海岸へ向かって高度分布が段階的に低下し、基本的には海岸に平行して山地・丘陵地・台地・低地という地形配列がみられる。

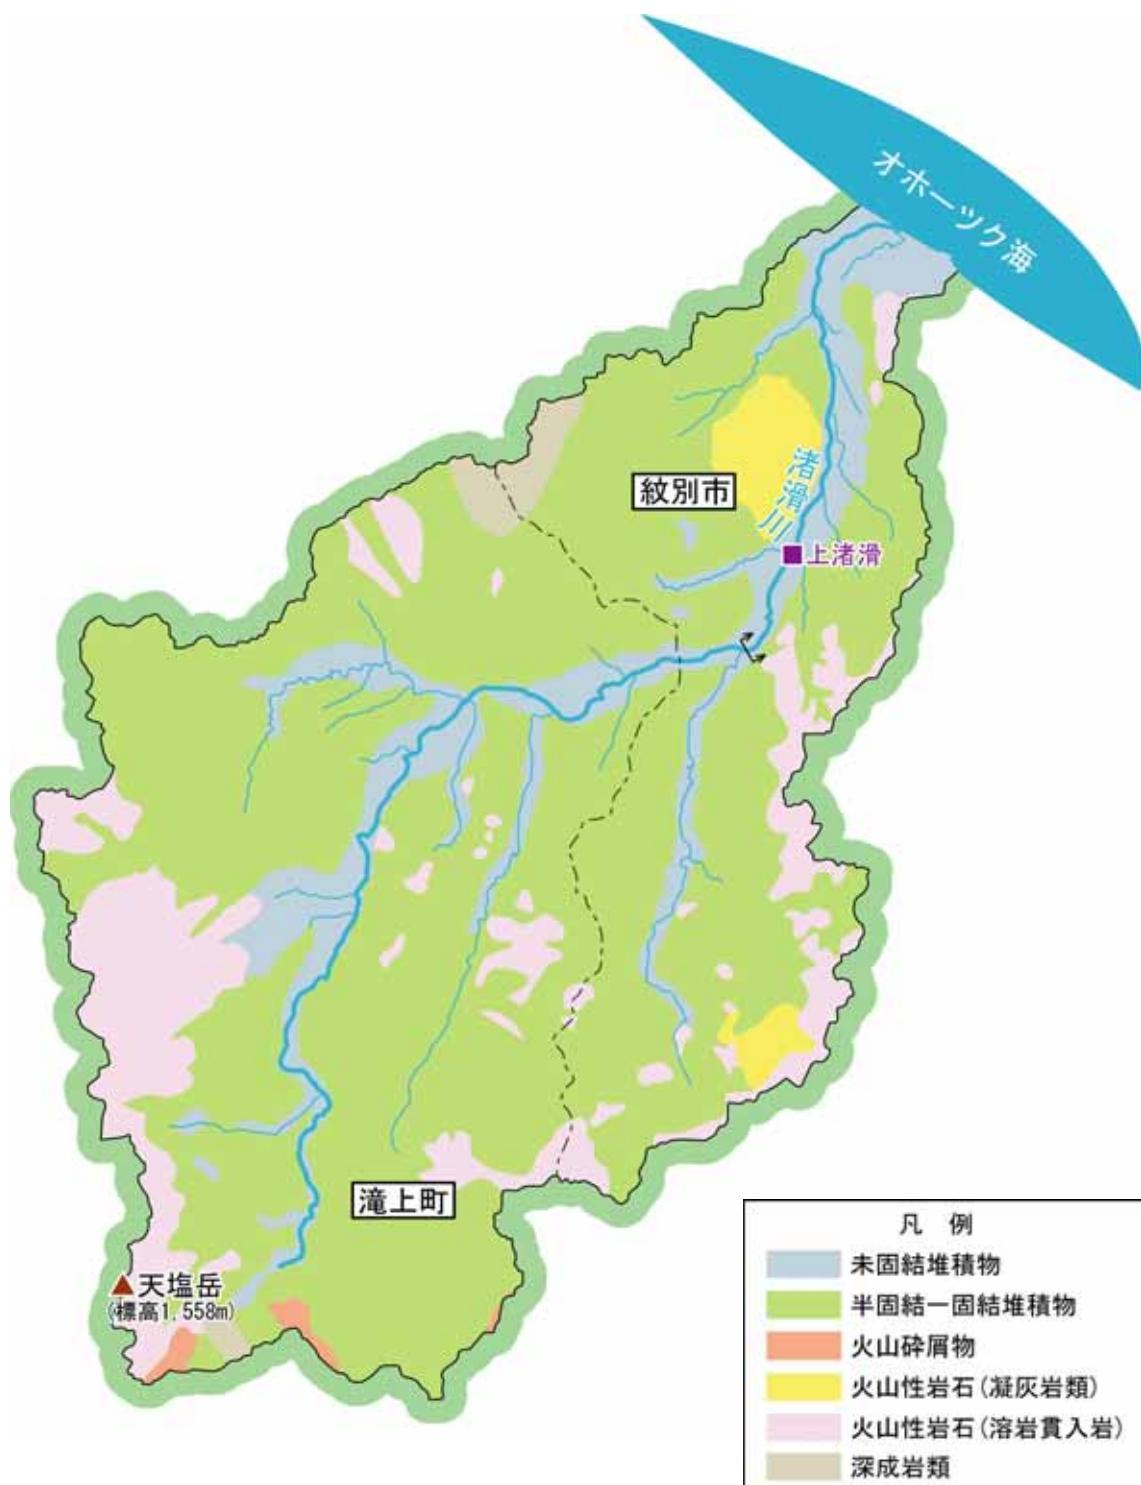
図 1-3 地層地質分布図

渚滑川流域の地質は、現河床沿いに沖積層の礫・砂・粘土が分布、紋別台地には礫がのっている。山地、丘陵地には变成岩類、深成岩類、火山岩類の他、堆積岩まで多用な地質が分布する。

渚滑川流域の大半の山地は日高帯¹を構成する先白亜系日高累層群²の固結堆積物である粘板岩により構成されている。それを貫いて花崗岩、はんれい岩などの深成岩が見られ、ホルンフェルス化している。

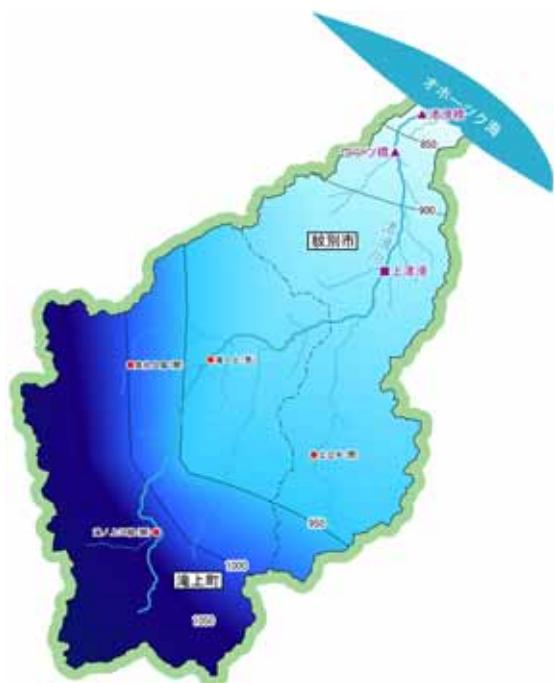
図 1-5 流域の年間降雨量分布図

北海道の降水量は一般に日本海側に多く、次いで太平洋側、オホーツク海側の順に少なくなる。降水量が特に多いのは天塩から暑寒別に至る山系、支笏湖を中心とする西胆振、および道南の後志山岳地帯で、ともに年間1,800mm以上に達する。また、少ない地方はオホーツク海沿岸で年間800mm～900mm程度であり、渚滑川流域についても概ね800mm程度である。

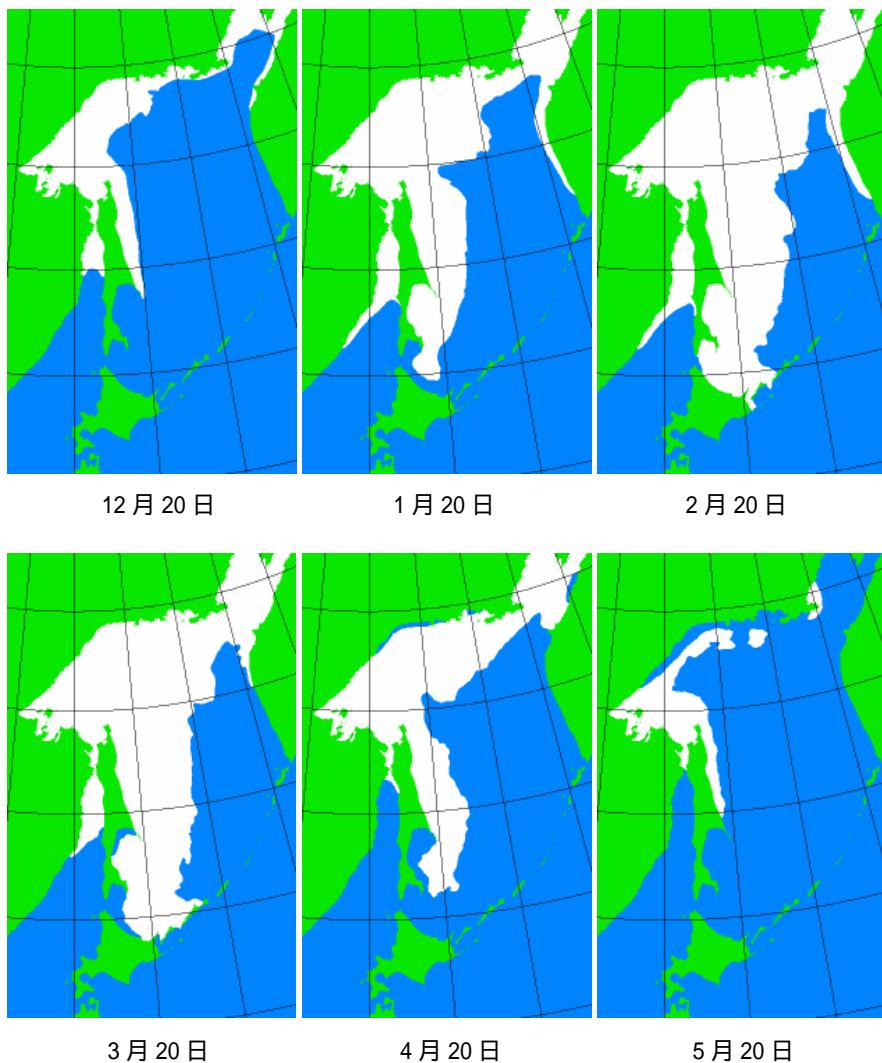
図 1-8 流氷の平年分布図 (1971 ~ 2000 の 30 カ年平年)

オホーツク海は、日本周辺で冬季に流氷が毎年見られる唯一の海である。例年11月初めに、オホーツク海の北部から凍り始め、その後次第に南方に広がり、流氷となって南下し、1月中旬には北海道沿岸に到来する。2月から3月にかけてオホーツク海の流氷域は最も広がり、オホーツク海の約80%が流氷に覆われる。そして流氷は太平洋と日本海にしばしば流出する。4月になると北海道沿岸の流氷は沖合いに去り、7月はじめ頃オホーツク海の流氷は融けて無くなる。

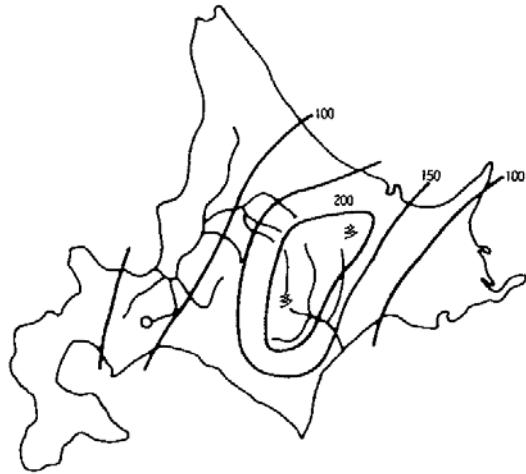
23 日～25 日の雨量は、紋別 98mm、上渚滑 95mm で被害は紋別市、上渚滑町 32 線下流全域一帯に浸水し、死者 1 名、家屋浸水約 300 戸、橋梁流出 33、道路損壊 24 箇所、木工場木材 10 万石流失、国鉄渚滑駅浸水。

図 4-1 大正 11 年 8 月 23 日から 25 日までの等雨量線図 写真 4-1 渚滑右岸市街氾濫状況

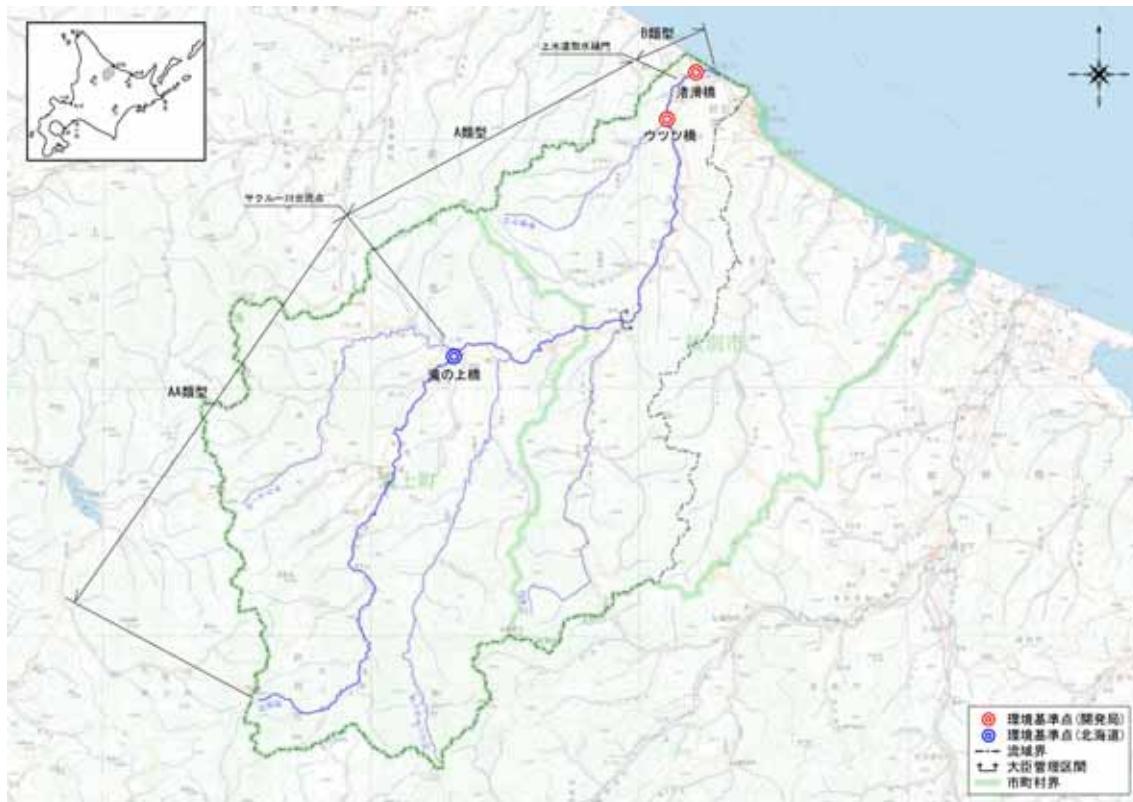
図 6-1 渚滑川水系 水質環境基準地点及び類型指定区間

水域の範囲	類型	達成期間	環境基準地点名	備考
渚滑川上流 (サクルー川合流点から上流まで (サクルー川を含む))	AA	イ	滝の上橋	S47.4.1 指定 (道告示第 1093 号)
渚滑川中流 (サクルー川合流点から紋別取水口まで)	A	イ	ウツツ橋	
渚滑川下流 (紋別取水口から下流まで)	B	イ	渚滑橋
