渚滑川水系の流域及び河川の概要

平成 20 年 2 月 28 日
国土交通省河川局

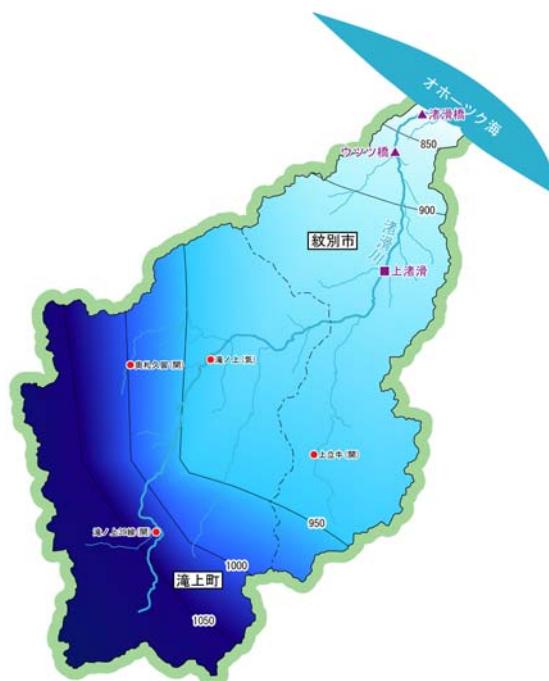
図 1-5 流域の年間降雨量分布図

(1977~2006 年の 30 年間)

北海道の降水量は一般に日本海側に多く、次いで太平洋側、オホーツク海側の順に少なくなる。降水量が特に多いのは天塩から暑寒別に至る山系、支笏湖を中心とする西胆振、および道南の後志山岳地帯で、ともに年間 1,800mm 以上に達する。また、少ない地方はオホーツク海沿岸で年間 800mm ~ 900mm 程度であり、渚滑川流域についても概ね 800mm 程度である。

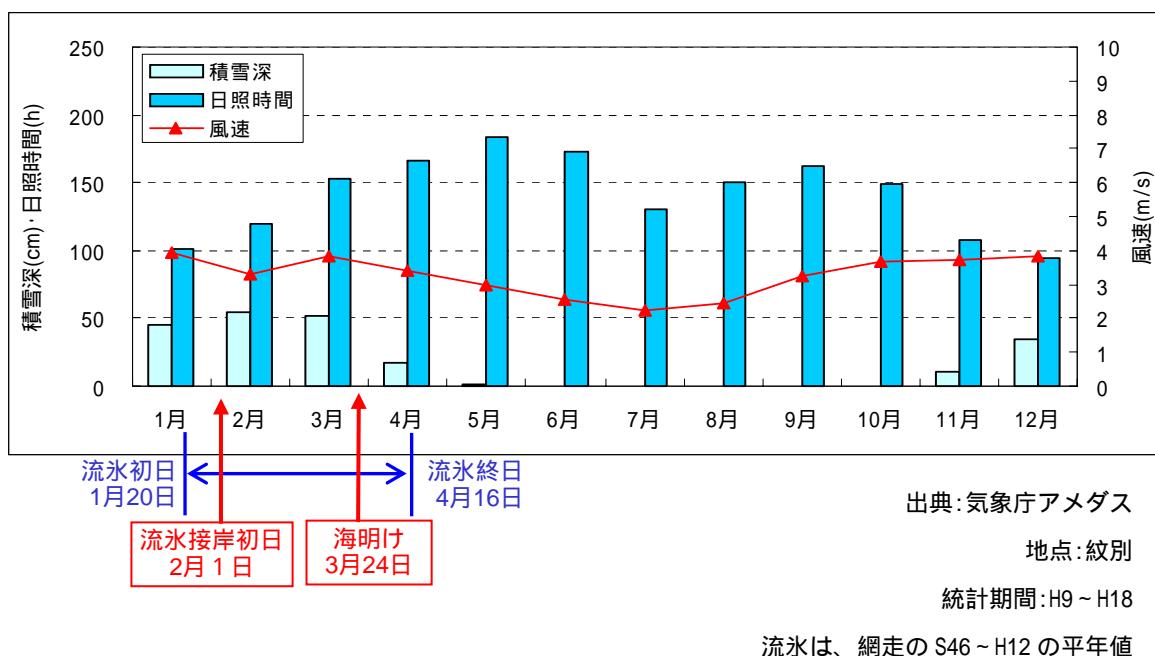
図 1-9 流氷と気象(風速・日照時間・積雪深)との関係

- 注釈)
- 流氷初日: 視界外の海域から漂流してきた流氷が視界内の海面に初めて現れた日
 - 流氷接岸初日: 流氷が接岸または定着氷と接着して沿岸水路がなくなり船舶が航行できなくなった最初の日
 - 海明け: 海岸からの視界内の流氷の密接度が半分以下(全氷量が5以下)になり、沿岸に水路ができる船舶の航行が可能になった最初の日
 - 流氷終日: 視界内の海面で流氷が見られた最後の日

海面が流氷に覆われていると海面からの水蒸気補給が無くなるため雲が発生しにくくなり、日照時間が長くなる。

海面が凍っていなければ海水温は-2度以上あり、沿岸付近の気温は内陸ほど低くならないが、流氷が接岸すると海水の熱が大気に伝わらなくなるため気温が低くなる。

流氷の表面の放射冷却は内陸と同じように起き、また、海側から吹いてくる風も暖められないと気温が低くなる。

流氷面は地面・海面に比べ太陽光をより多く反射し太陽エネルギーを吸収しにくいため暖まりにくいため、他の地方では1月末に最低となって2月に入ると昇温するのに対し、オホツク海沿岸では鍋底のように2月半ばまで低温が続く。

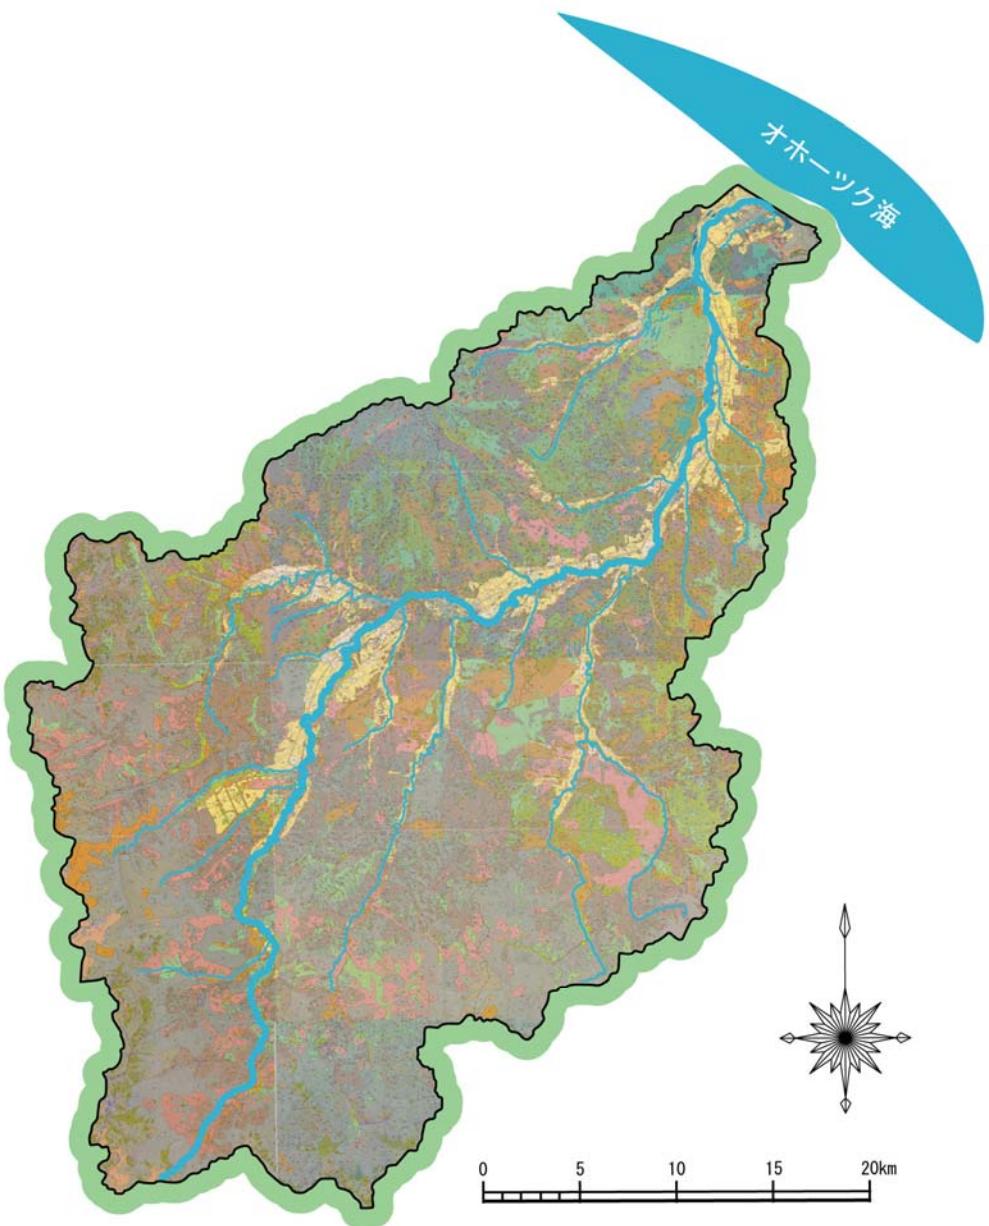
図 2-1 濁滑川植生図

II. 亜寒帯、亜高山帯自然植生
Natural Vegetation in Vaccinio-Piceetea Region

22	エゾマツ-ダケカンバ群落 <i>Pinus jezoensis</i> - <i>Betula ermanii</i> community
23	ササ-ダケカンバ群落 <i>Sasa spp.</i> - <i>Betula ermanii</i> community
24-25-26	ダケカンバ-ハイマツ群落 <i>Pinus pumila</i> - <i>Betula ermanii</i> community
27	ササ自然草原 <i>Sasa spp.</i> community

IV. ブナクラス域自然植生
Natural Vegetation in Fagetea crenatae Region

39	下部針広混交林 <i>Picea jezoensis</i> , <i>Abies sachalinensis</i> - <i>Quercus mongolica</i> var. <i>grosseserrata</i> , <i>Tilia japonica</i> , <i>Acer mono</i> forest
42	エゾイタヤ-シナノキ群落 <i>Acer mono</i> var. <i>glabrum</i> - <i>Tilia japonica</i> community

源流部(天塩岳～オシラネップ川合流点付近)の山麓部ではエゾイタヤ-シナノキ群落が広く分布し、山間部では、エゾマツやトドマツ、ダケカンバ等の混生する針広混交林が広く分布している。上流部の河畔林は、ミズナラやハルニレ、エゾイタヤ等も混生した針広混交林が分布し、中流部(オシラネップ川合流点付近～ウツツ川合流点付近)では、国内では分布が非常に限定される(渚滑川水系、十勝川水系、信濃川水系等)種であり、渚滑川を代表するケショウヤナギ群落が広く分布している他、上渚滑地点より上流は両岸が段丘となっており、ヤチダモ-ハルニレ群落が連続して分布している。下流部(ウツツ川合流点付近～河口)の河口部左岸の砂丘にはハマニンニクやハマナス等の砂丘植生が生育している。

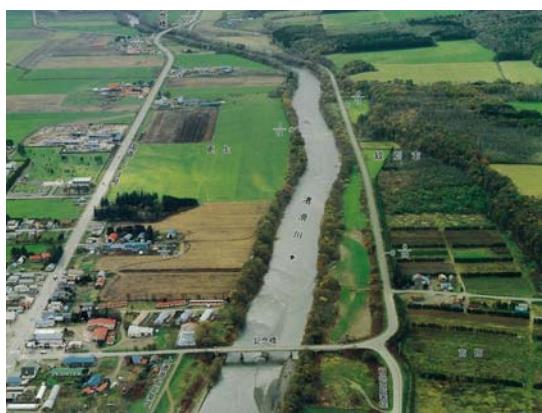
写真 2-16 KP21.0 付近より上流

（両岸はヤチダモ-ハルニレ群落）

オシラネップ川合流点からウツツ川合流点に至る中流部は、蛇行を繰り返しながら牧草地、畑地帯を流下し、明瞭な瀬・淵やワンド、湧水等がみられ、多様な河川環境となっている。山地と連続した河岸には砂礫質の砂州が形成され、渚滑川を代表するケショウヤナギ群落が広く分布している他、上渚滑地点より上流は両岸が段丘となっており、ヤチダモ-ハルニレ群落が連続して分布している。山付き部の河畔林には国の天然記念物に指定されているオジロワシ、オオワシ等が多く集まっている他、シジュウカラ、アオジ、ヤマゲラ等の森林性の鳥類が生息している。また、水辺では、アオサギ、オシドリ、カワアイサ、カワセミ等の水辺を利用する鳥類が生息・繁殖している。魚類ではエゾウグイ、フクドジョウ、トミヨ等が生息している他、サケ、サクラマス、カラフトマスの遡上が見られ、幼生期にサケ科魚類の鰓に寄生するカワシンジュガイが生息している。

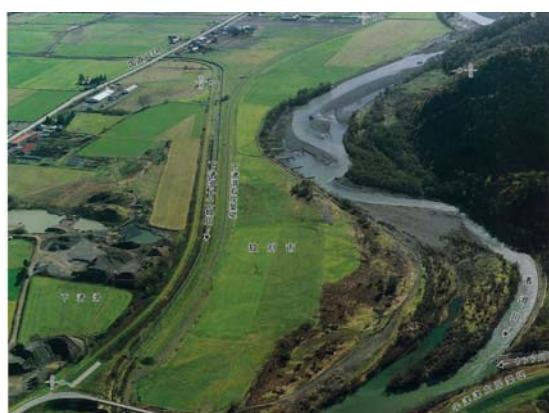
写真 2-17 KP 8.0 付近より上流

（左岸はケショウヤナギ群落）

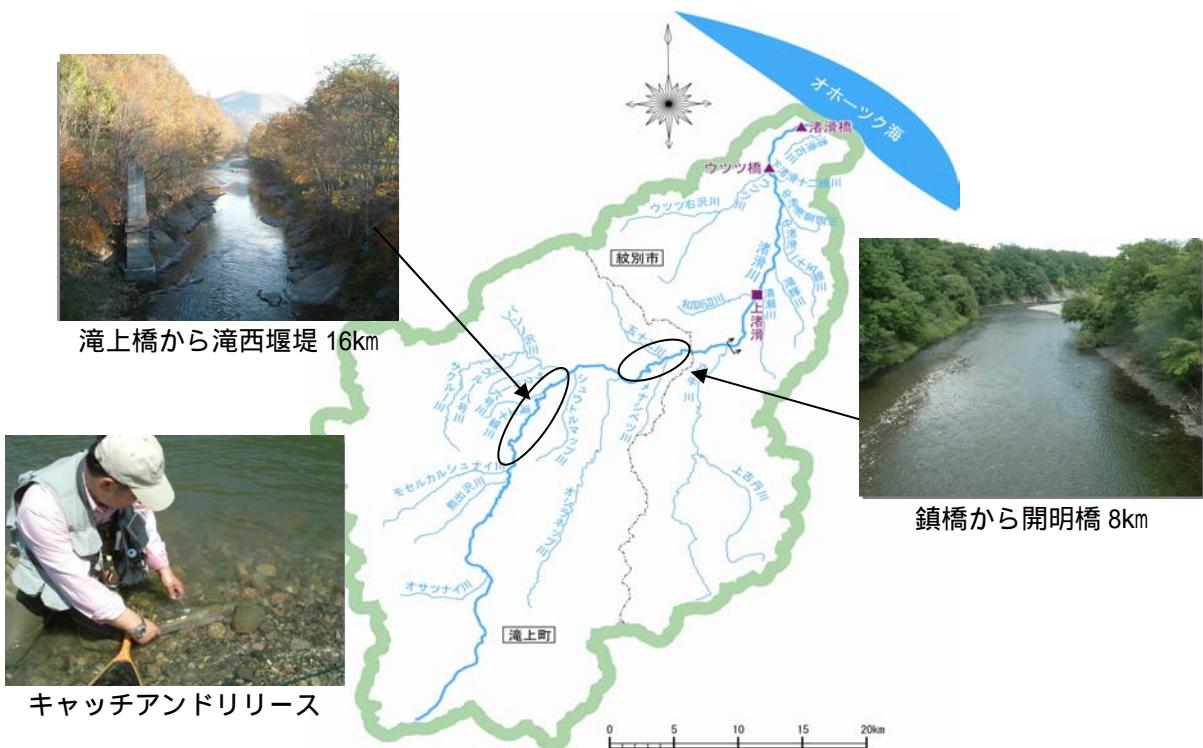
図 2-4 渚滑川 キャッチアンドリリース区間

また、滝上町では、国内で初めて「キャッチアンドリリース区間」が設け、渓流釣りの魅力ある川づくりを推進している。この取り組みには強制力はなく、町が釣り人に対して協力と理解を求めるお願いとして実施しており、今では多くの釣り人に浸透し、キャッチアンドリリースが定着しつつある。平成7年に国内ではじめて滝上市街地から紋別市方面に向かって車で10分ほどの鎮橋^{しづめばし}から、滝上町、紋別市の境界にある開明橋^{かいめいばし}までの約8kmを設定し、平成9年には下流8km区間の延長として、滝上橋から滝西堰堤16kmが設定されている。

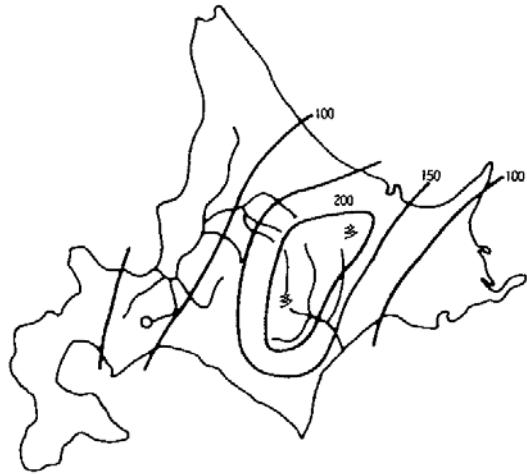
図 4-1 大正 11 年 8 月 23 日から 25 日までの等雨量線図 写真 4-1 渚滑右岸市街氾濫状況

23 日～25 日の雨量は、紋別 98mm、上渚滑 95mm で被害は紋別市、上渚滑町 32 線下流全域一帯に浸水し、死者 1 名、家屋浸水約 300 戸、橋梁流出 33、道路損壊 24 箇所、木工場木材 10 万石流失、国鉄渚滑駅浸水。

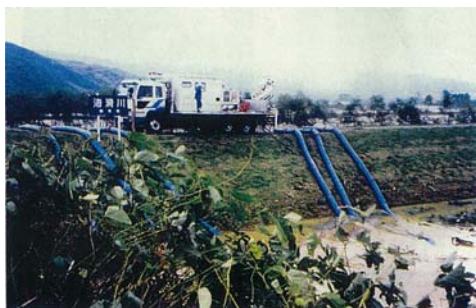
写真 4-2 ウツツ地区の内水排除状況

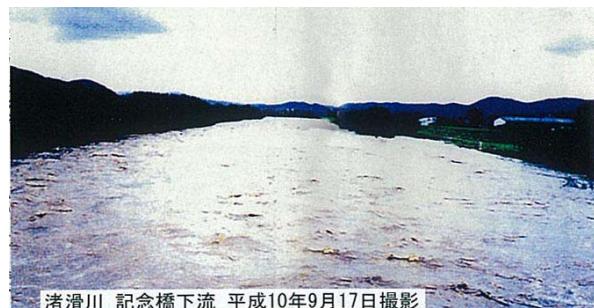
写真 4-3 記念橋下流の洪水流下状況

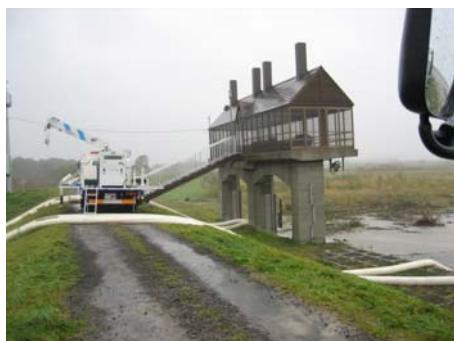
写真 4-4 渚滑右岸樋門 内水排除状況

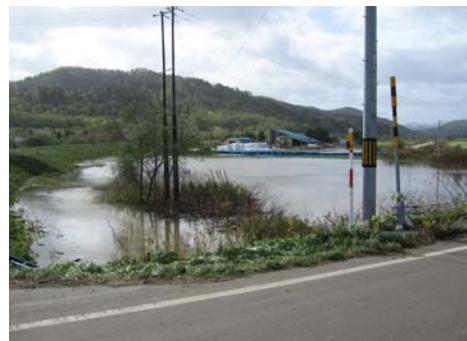
写真 4-5 ウツツ地区の内水氾濫状況

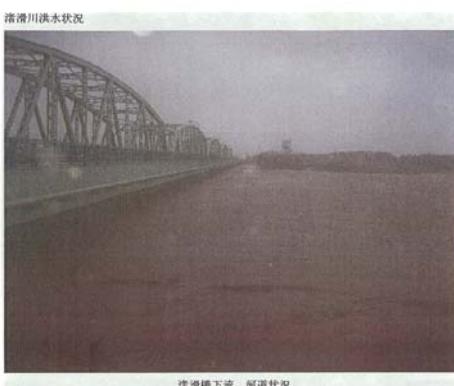
写真 4-6 渚滑橋下流の洪水流下状況

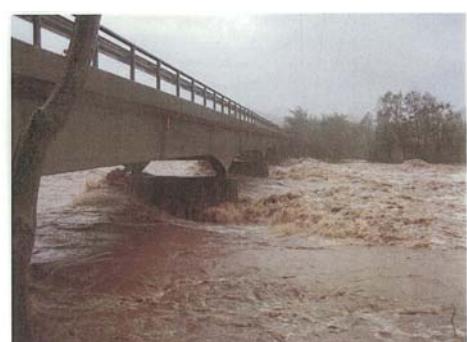
写真 4-7 記念橋下流の洪水流下状況

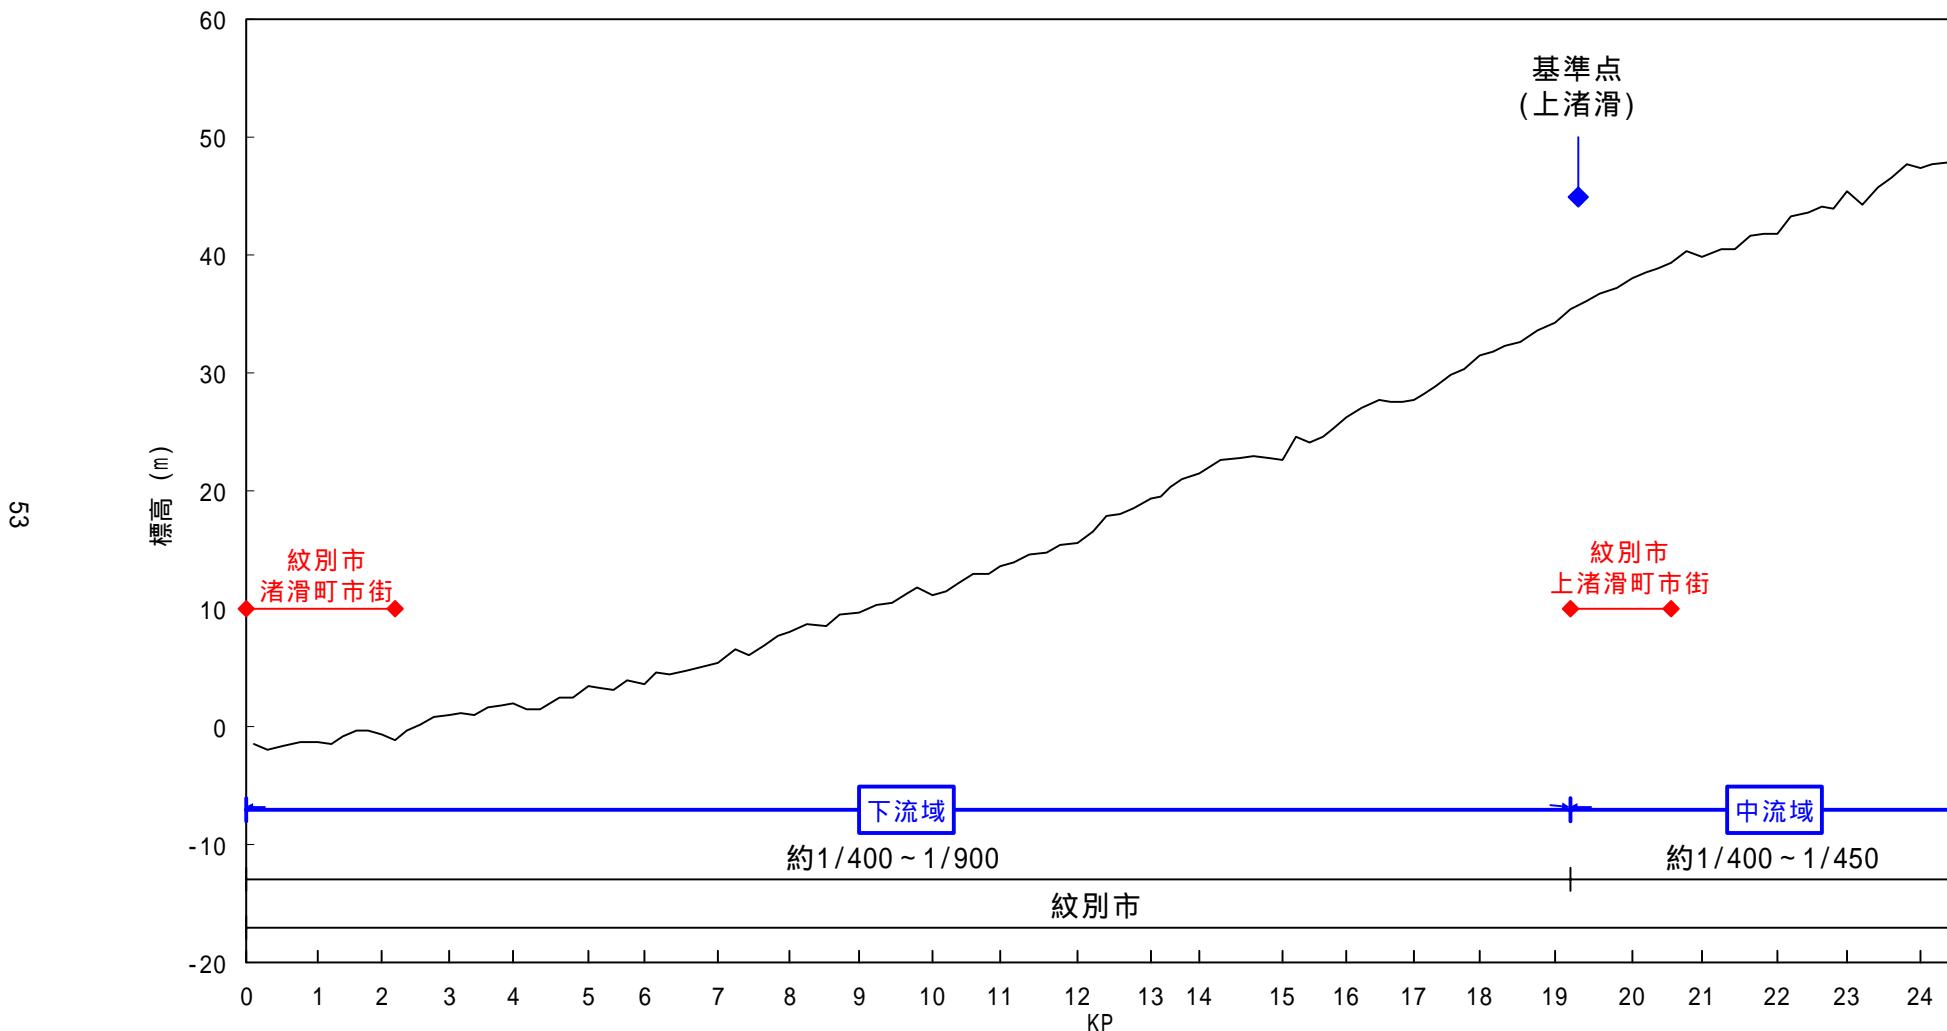
図 8-1 渚滑川水系 渚滑川 河床高縦断図 (直轄管理区間)

渚滑川水系 渚滑川 平均河床高縦断図

河床勾配は、源流からオシラネップ川合流点までの上流部は 1/100 程度の急勾配であり、オシラネップ川合流点からウツツ川合流点に至る中流部では約 1/350 ~ 約 1/450 程度である。ウツツ川から河口までの下流部では約 1/850 程度となっており、全川を通じて比較的急勾配である。
