流域及び氾濫域の諸元

主な洪水と治水計画

これまでの治水対策

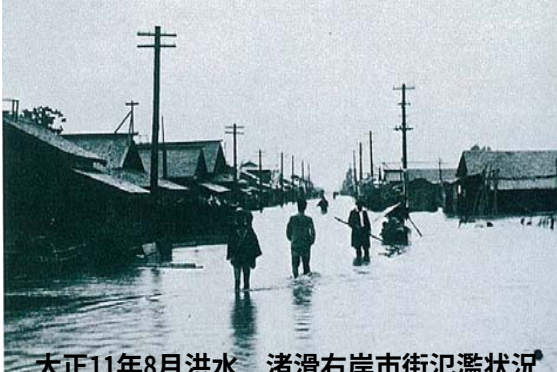
大正11年8月洪水 渚滑右岸市街氾濫状況

■堤防は整備されておらず全川で氾濫。河口部右岸の紋別市街において広い範囲で浸水。上渚滑では周辺の道路及び沿川一帯の畑が冠水

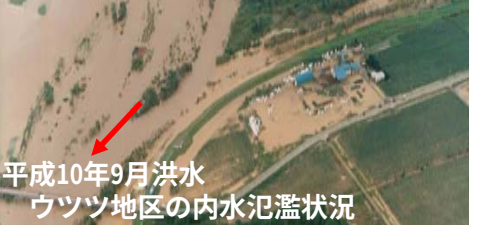
平成10年9月洪水  
ウツツ地区の内水氾濫状況

■上渚滑地点で既往最大流量を記録し、渚滑橋付近でHWLを50cm超過  
■渚滑地区、ウツツ地区等で内水氾濫による浸水被害が発生。鴻輝川合流点付近等で低水護岸が被災

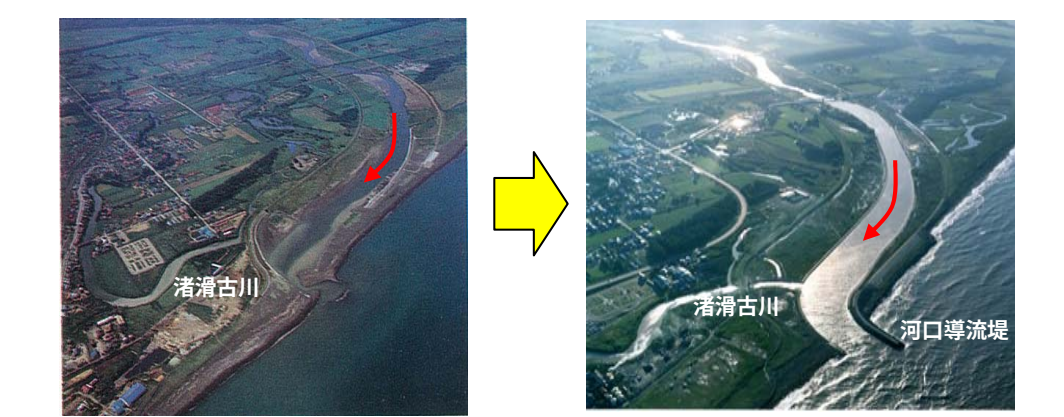
堤防の整備

■捷水路の整備に加え、堤防整備を実施  
■堤防の整備にあたっては、沿川の土地利用状況等を踏まえ、洪水のたびに位置を変える滞筋を概ね包絡するように築堤を実施。また、霞堤としての氾濫戻し機能を保持しつつ堤防を整備

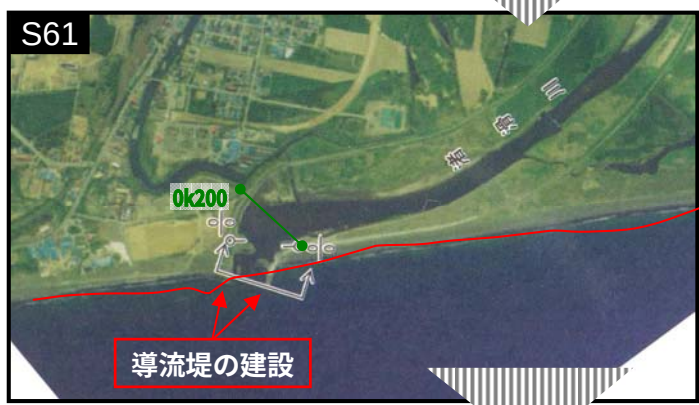
河口の変遷

■導流堤建設(昭和57~63年、左岸完成)後も小規模な河口砂州が形成されるが、洪水時にはフラッシュされている

■平成10年洪水の痕跡を再現すると、河口部の河床は約0.5m低下していたものと推定される
