# 姫川水系河川整備基本方針

土砂管理等に関する資料（案）

平成 20 年 3 月 6 日

国土交通省河川局

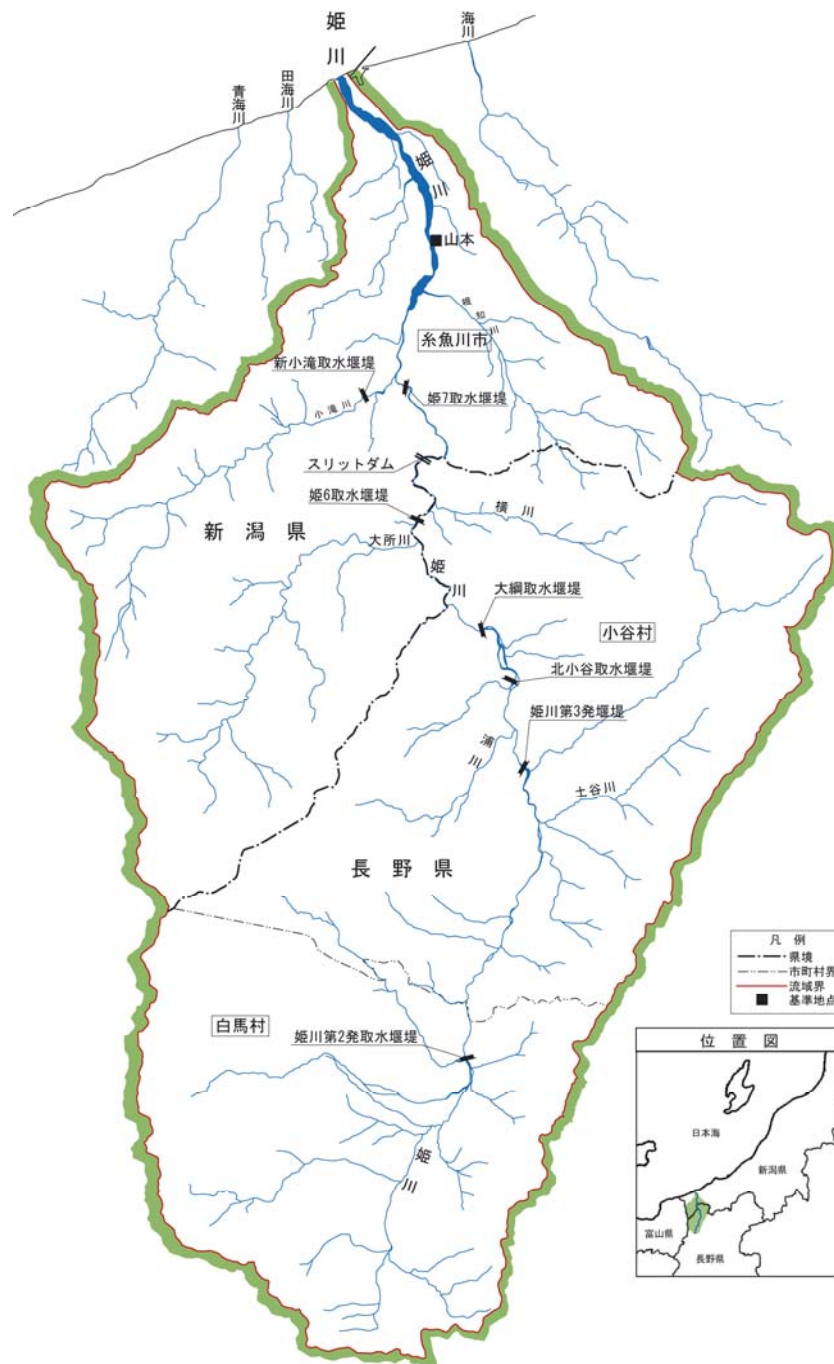
図 1 姫川流域図

姫川は、その源を長野県北安曇郡白馬村の佐野坂丘陵（標高約 800m）に発し、白馬盆地で平川、松川等を合わせた後、山間部を北流しながら、中谷川、浦川等を合わせ新潟県に入る。その後、大所川や小滝川、根知川等を合わせ平野部に入り、糸魚川市において日本海に注ぐ、幹川流路延長 60km、流域面積 722km<sup>2</sup> の一級河川である。

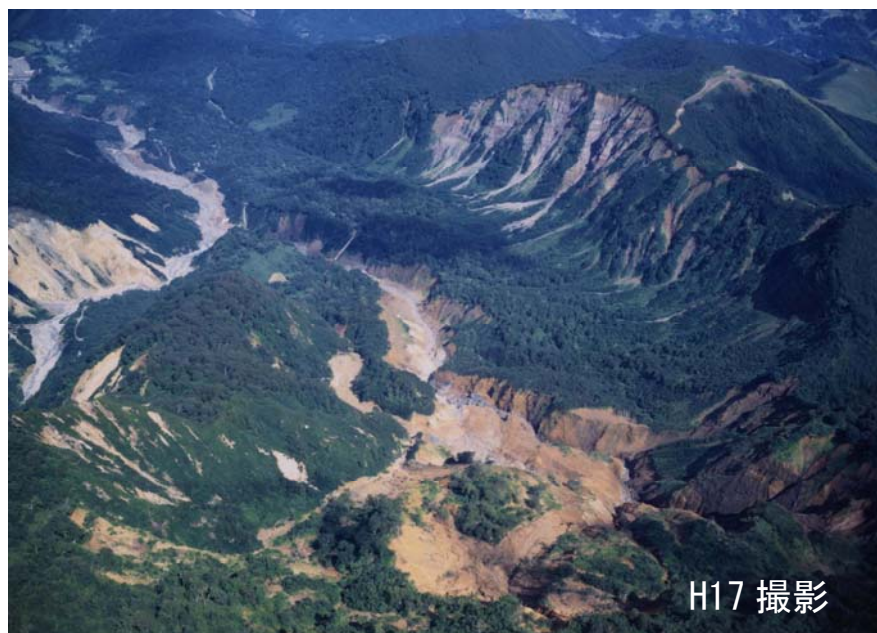
写真 稗田山の崩壊状況

明治44年の大崩壊で流出した土砂は、1億5千万 $\text{m}^3$ と推算されている。

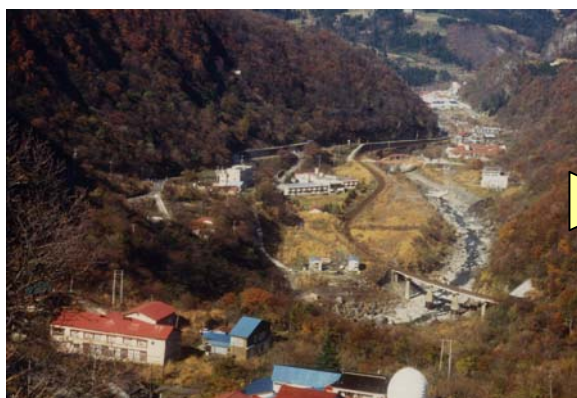
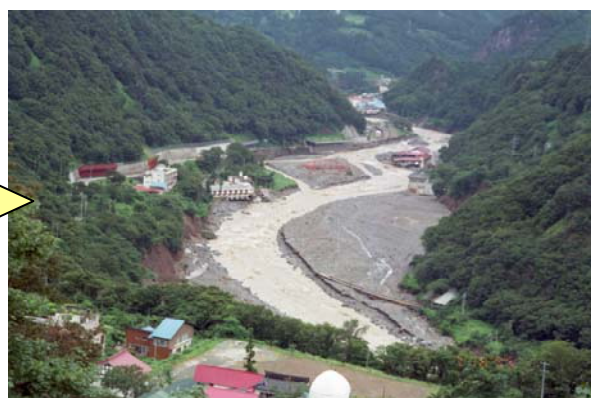
写真 平成7年7月洪水 平岩地区土砂災害状況

約400万 $\text{m}^3$ の土砂が姫川本川に堆積。平岩地区だけでも約100万 $\text{m}^3$ の土砂が堆積。

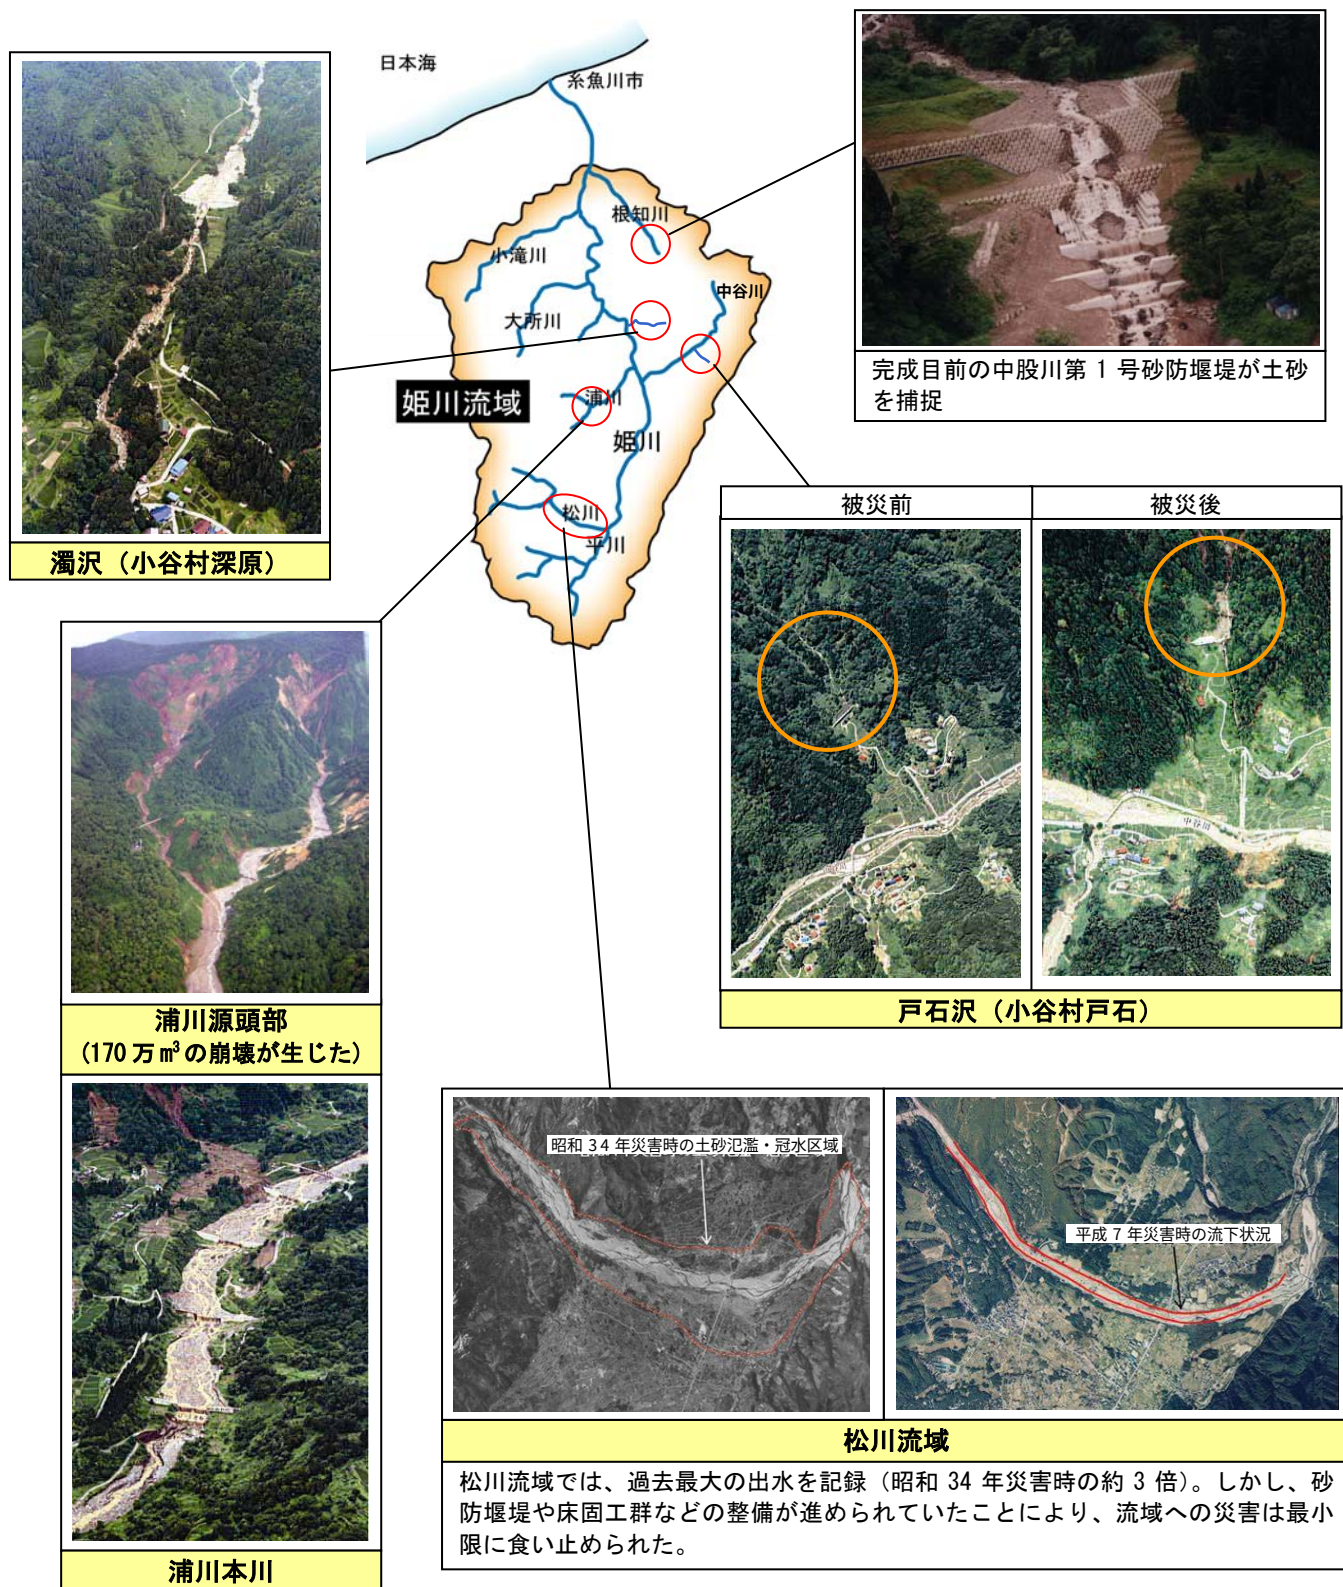
図 1 1 砂防堰堤の効果 (平成7年7月洪水)

平成7年7月洪水では、全流域で山肌が崩れ38箇所で土石流が発生する他、道路や鉄道が各所で寸断して、一時は19集落、425世帯が孤立したが、幸いなことに死者はなかった。

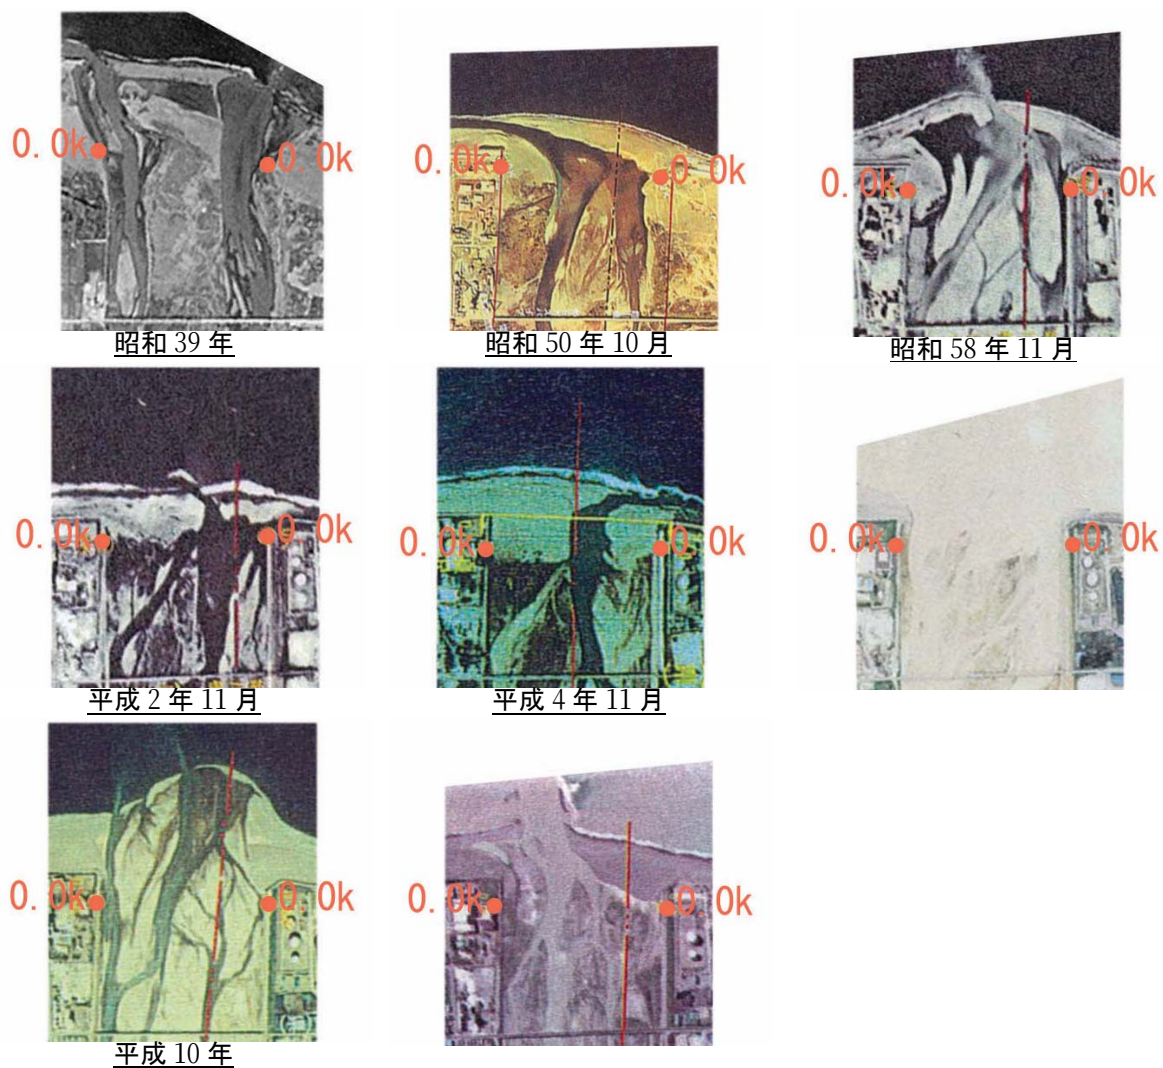
写真 1 河口部の変化

姫川河口は、右岸に姫川港の防波堤が建設されており、漂砂は遮断されている。また、海底谷が海岸に迫っており、沖合への土砂損失も相当量あるものと推定される。

姫川河口では、以下の河口砂州の変動が認められる。

- ① 洪水時（直後）には河口砂州はフラッシュされる。（H7）
- ② 洪水時は、河口砂州が前進する。（S58、H10 ※H10はH7、H8の洪水後と考えられる。）
