姫川水系河川整備基本方針

土砂管理等に関する資料（案）

国土交通省河川局

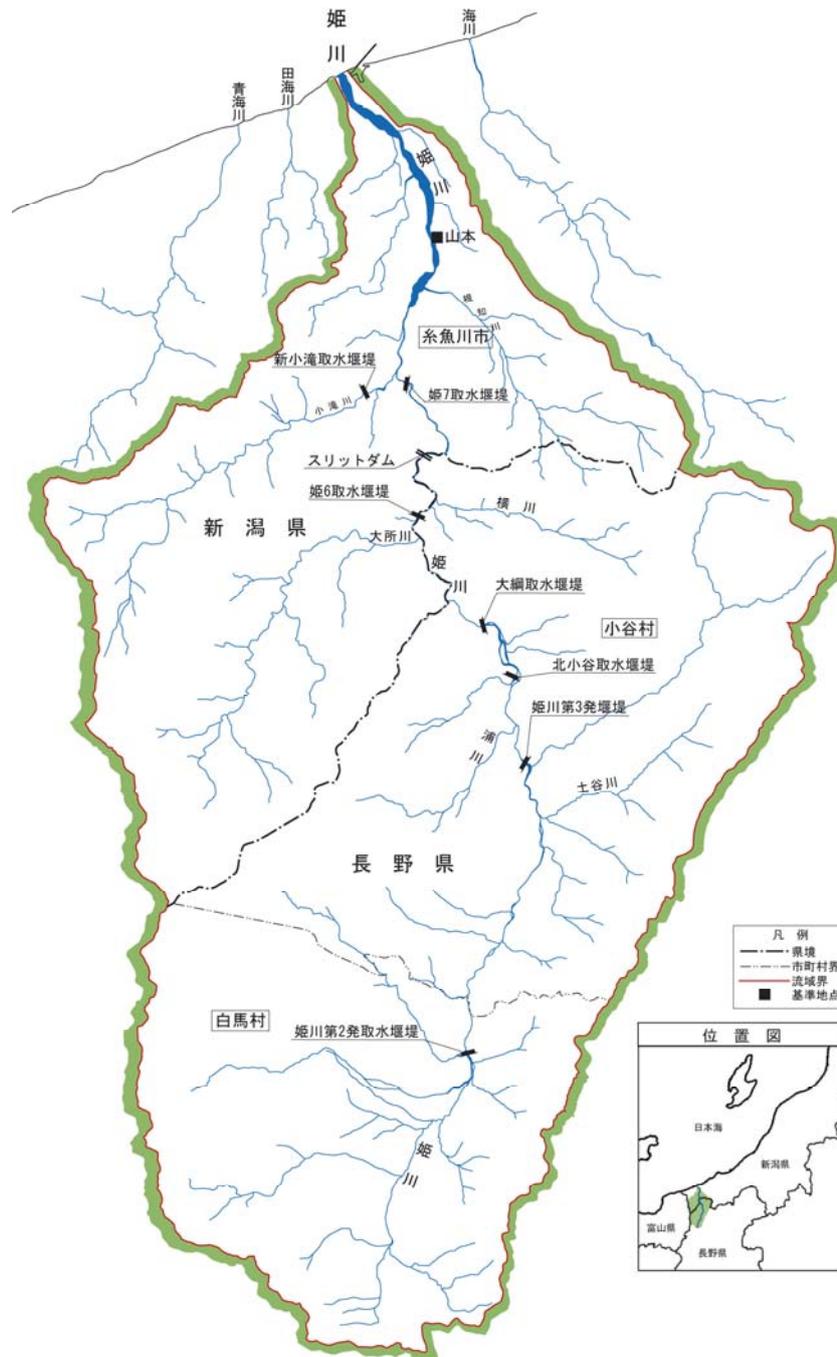
図 1 姫川流域図

姫川は、その源を長野県北安曇郡白馬村の佐野坂丘陵（標高約 800m）に発し、白馬盆地で平川、松川等を合わせた後、山間部を北流しながら、中谷川、浦川等を合わせ新潟県に入る。その後、大所川や小滝川、根知川等を合わせ平野部に入り、糸魚川市において日本海に注ぐ、幹川流路延長 60km、流域面積 722km² の一級河川である。

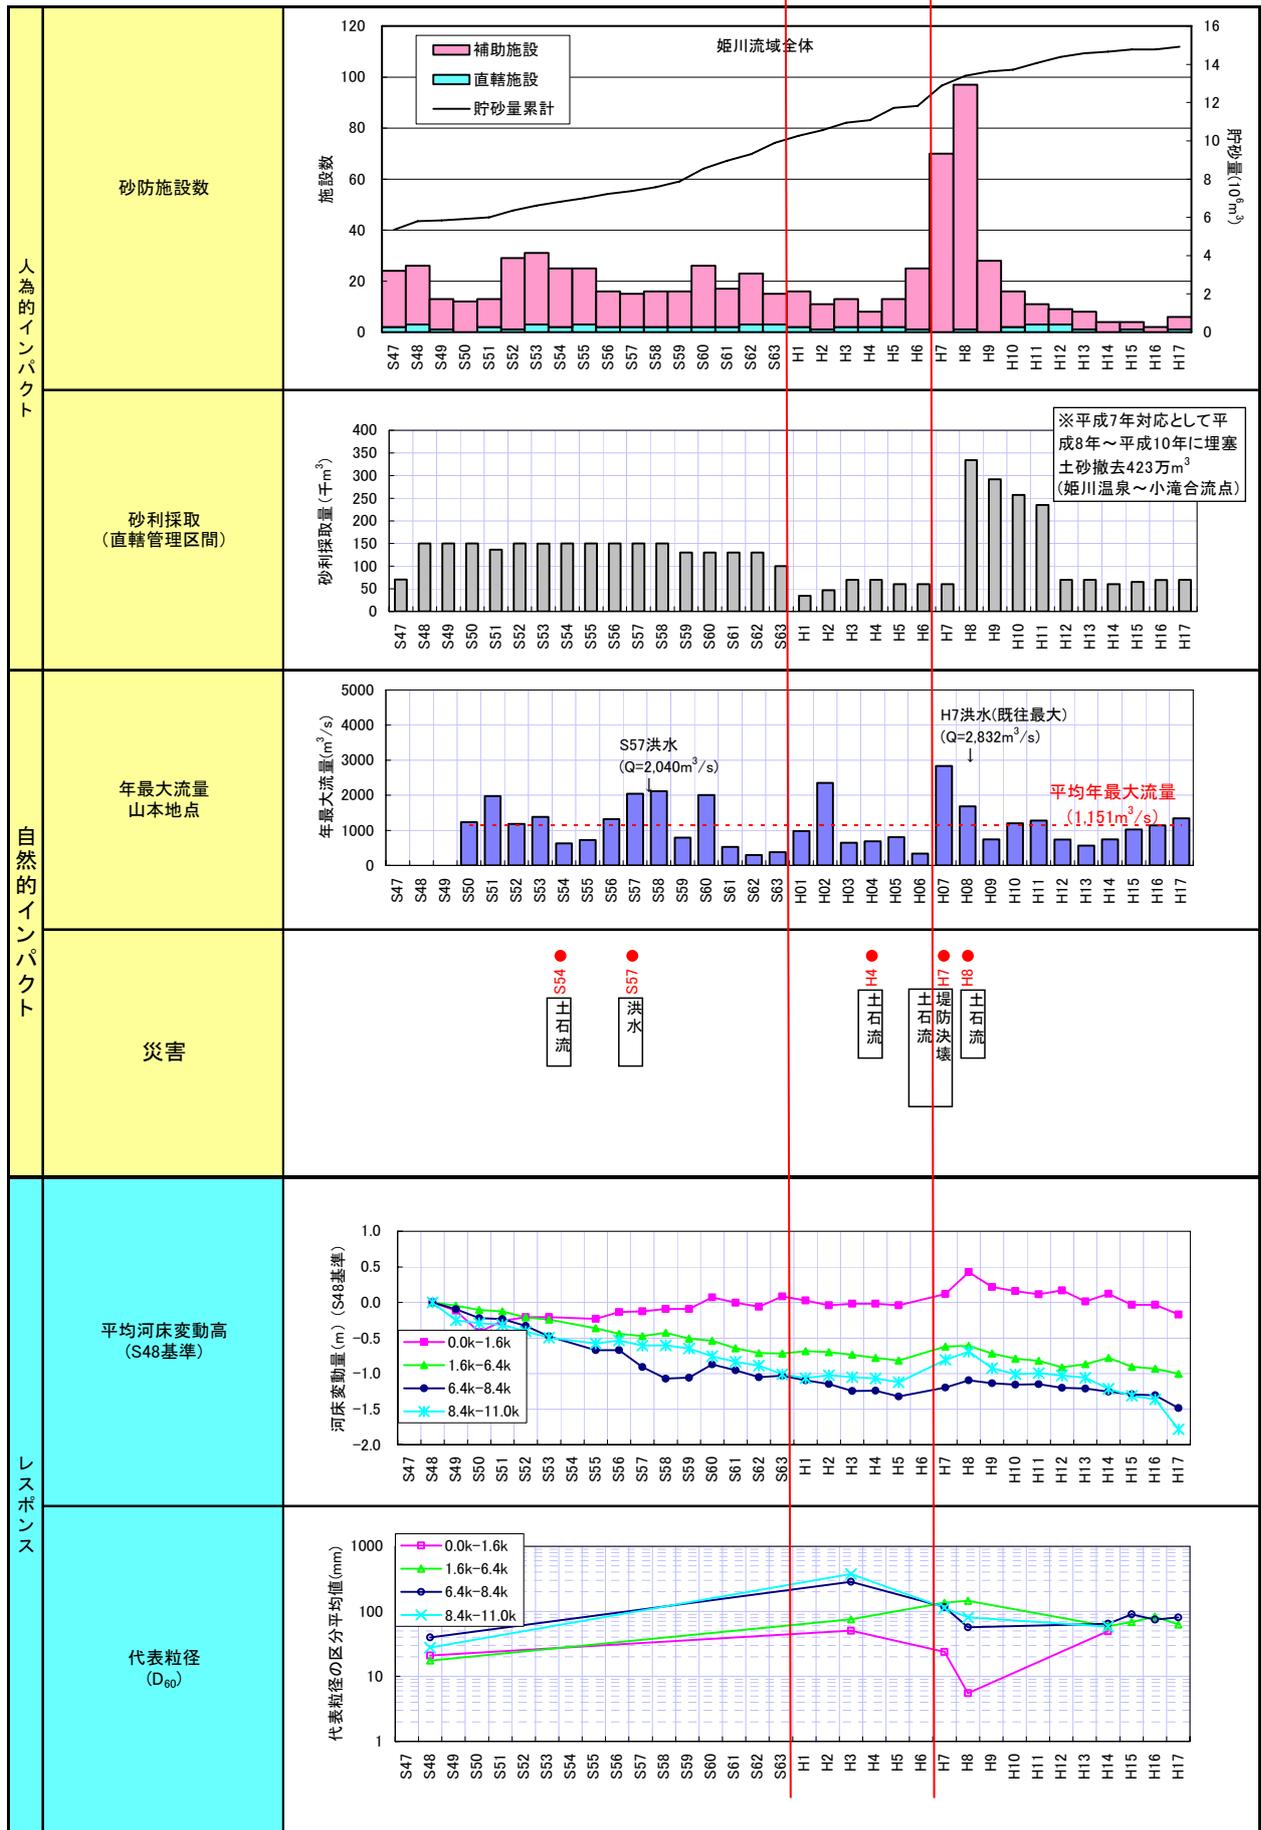
表 2 土砂動態に影響を与えるインパクト

流砂系に影響を及ぼす人為的要因（砂利採取、ダム等）や自然的要因（洪水、土砂崩壊等）と河床変動の関係を経年的に整理した。

河積を確保するための年1.5万m³の砂利採取等により、河口部を除き全川の河床が低下したと推察される。また、河床低下とあわせて河床材料が粗粒化する傾向が認められる。

河口部（0.0k～1.6k）は、砂利採取等にかかわらず、安定あるいはわずかに河床上昇傾向を示している。

6.4k～8.4k間の河床が低下傾向であるものの、全川の河床は安定傾向にある。これは、砂利採取の規模が縮小し、大きな洪水も比較的少なかったためと推察される。

平成7年、8年の洪水により、全川の大きく河床上昇した。また、平成8年以降の砂利採取により、河床高は災害前程度まで低下した。

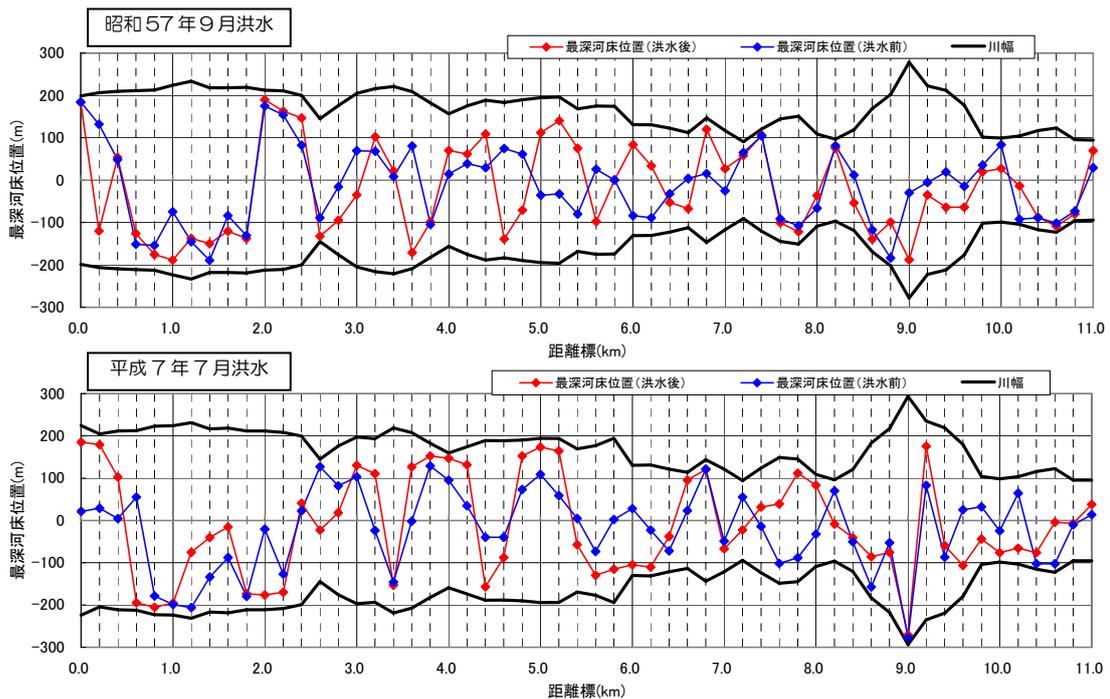
図 4 洪水前後のみお筋

なお、昭和57年洪水と平成7年洪水の洪水前後のみお筋位置の変化からは、特徴的な変化が認められない。

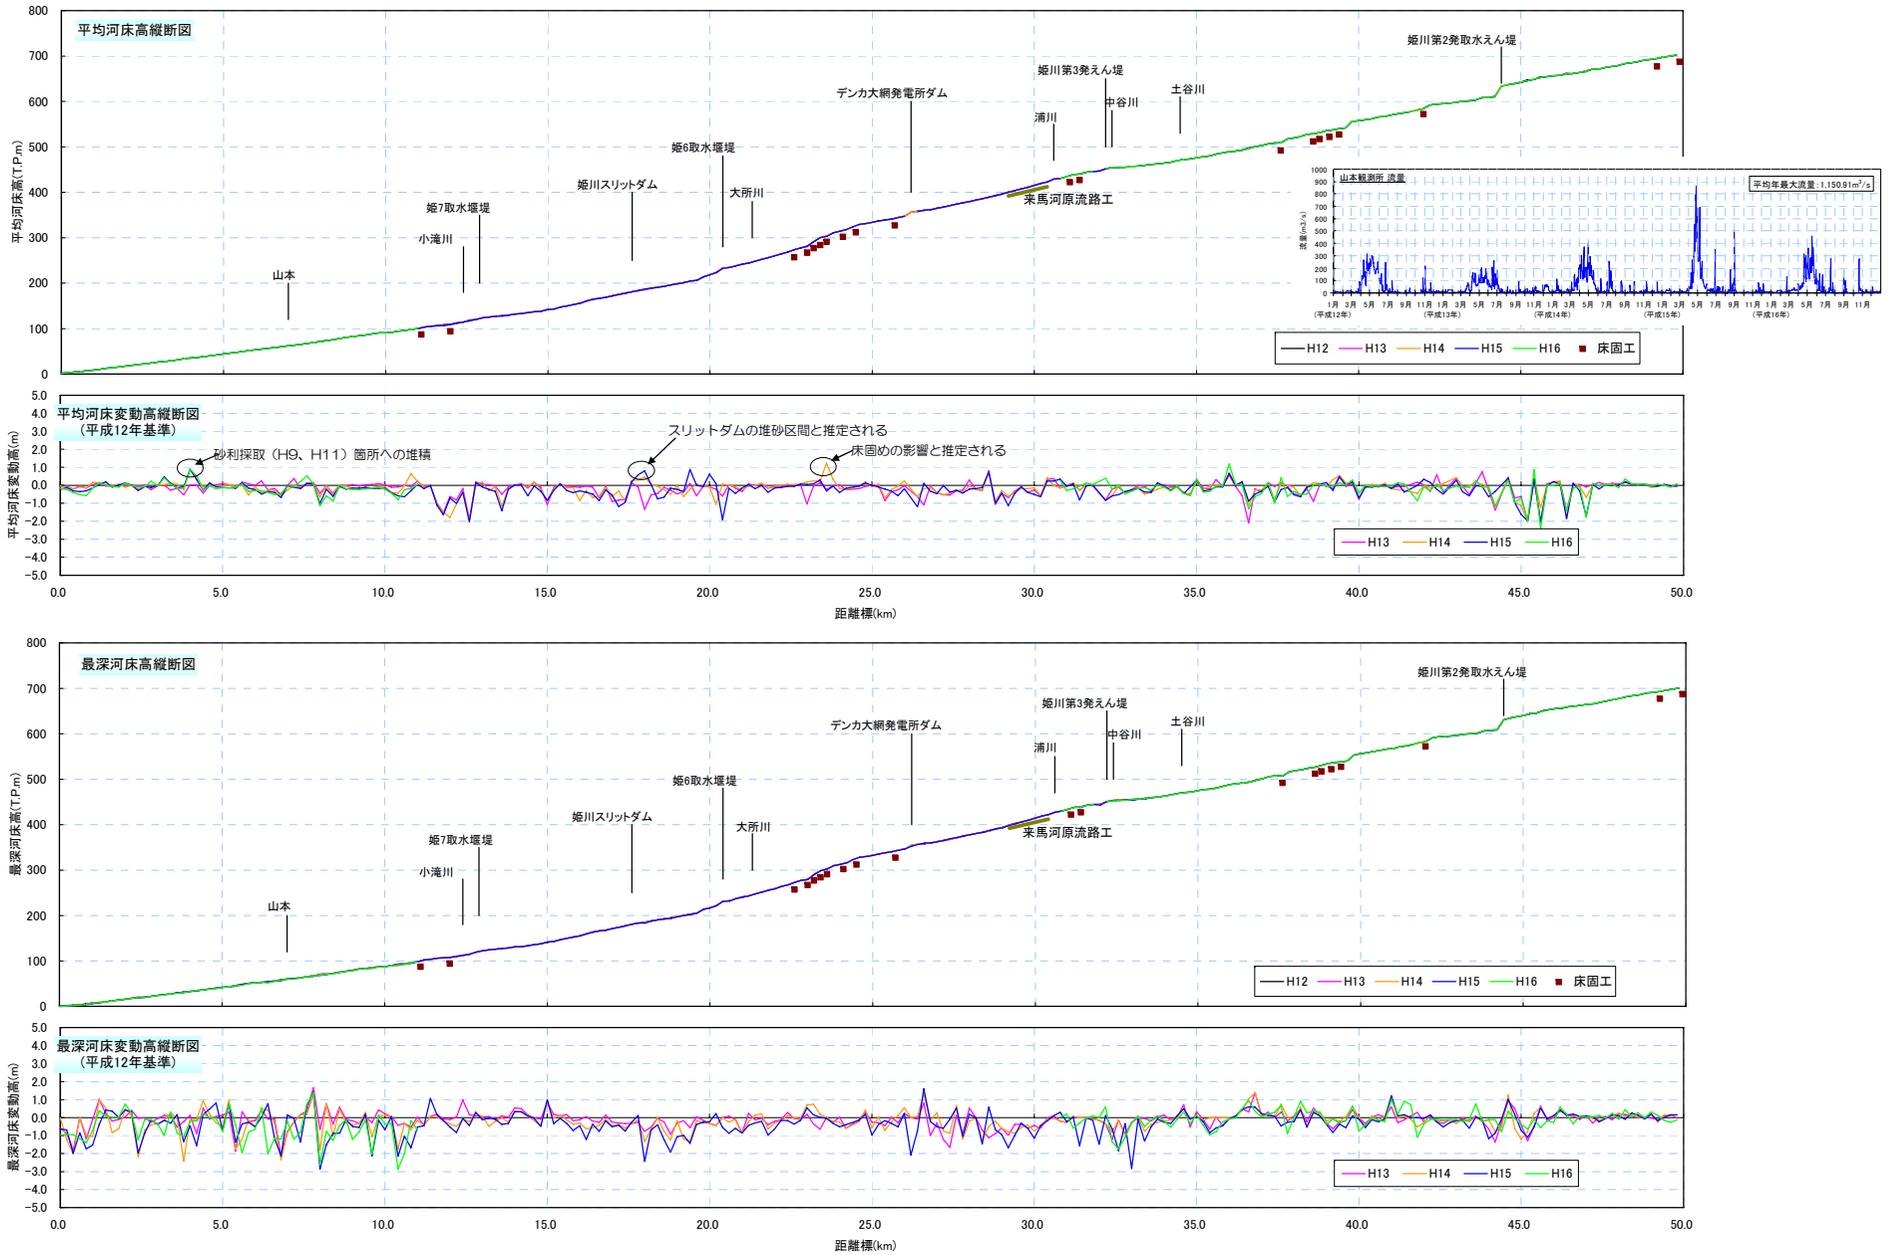
図 5 河床高・河床変動高縦断面図

平成 12 年以降の姫川（河口～50k）の河床変動を見ると、取水堰堤や床固工により、縦断勾配は維持されているものの、施設のない区間では河床が低下傾向であることが分かる。

また、平均河床高に比較して最深河床高の低下量が大きくなっている。

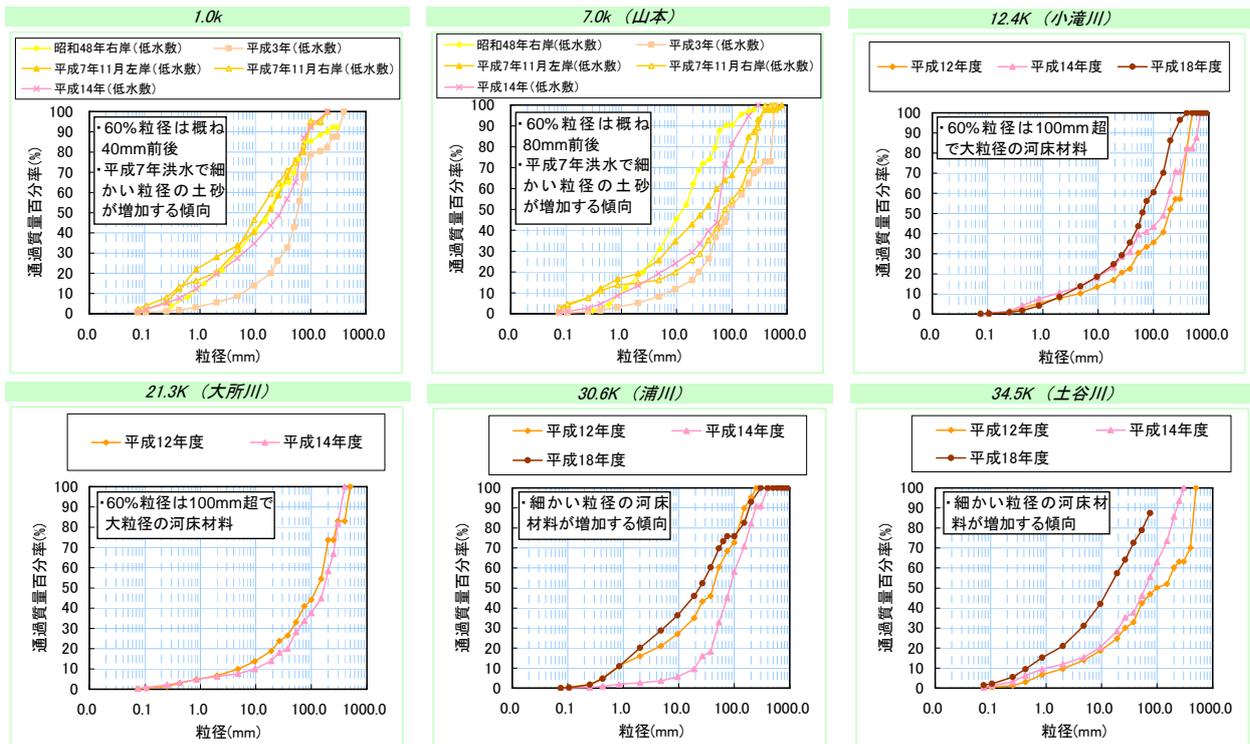
図 6 流域の河道特性

- 平成7年洪水後の粒度分布データのある直轄区間では、平成7年洪水後に細かい土砂の割合が増加した傾向があり、これは大規模な崩壊のあった小滝川からの土砂の流出に伴う堆積が影響していると考えられる。
- 12.4k 以上の上流区間（指定区間）は、直轄区間に比べ大きな粒径の土砂が多く、その変化は地点により異なることから、合流する支川の土砂流出の状況が影響していると考えられる。
- 1.0k の60%粒径は概ね40mm、7.0k の60%粒径は概ね80mm前後で構成。平成7年洪水後細かい粒径の土砂が増加する傾向があるが、これは小滝川における大規模な崩壊による土砂の堆積が影響しているものと考えられる。
- 12.4k 以上の上流区間は、大きな洪水のない平成12年度以降のデータしかないが、小滝川や大所川の合流点では60%粒径が100mm超の程度で推移し、大きな河床材料の変化は見られない。
- 浦川や土谷川の合流点では融雪出水などによる支川の二次堆積物である小粒径の土砂が流出したことが影響し、粒径の小さい土砂の割合が徐々に増加していると考えられる。

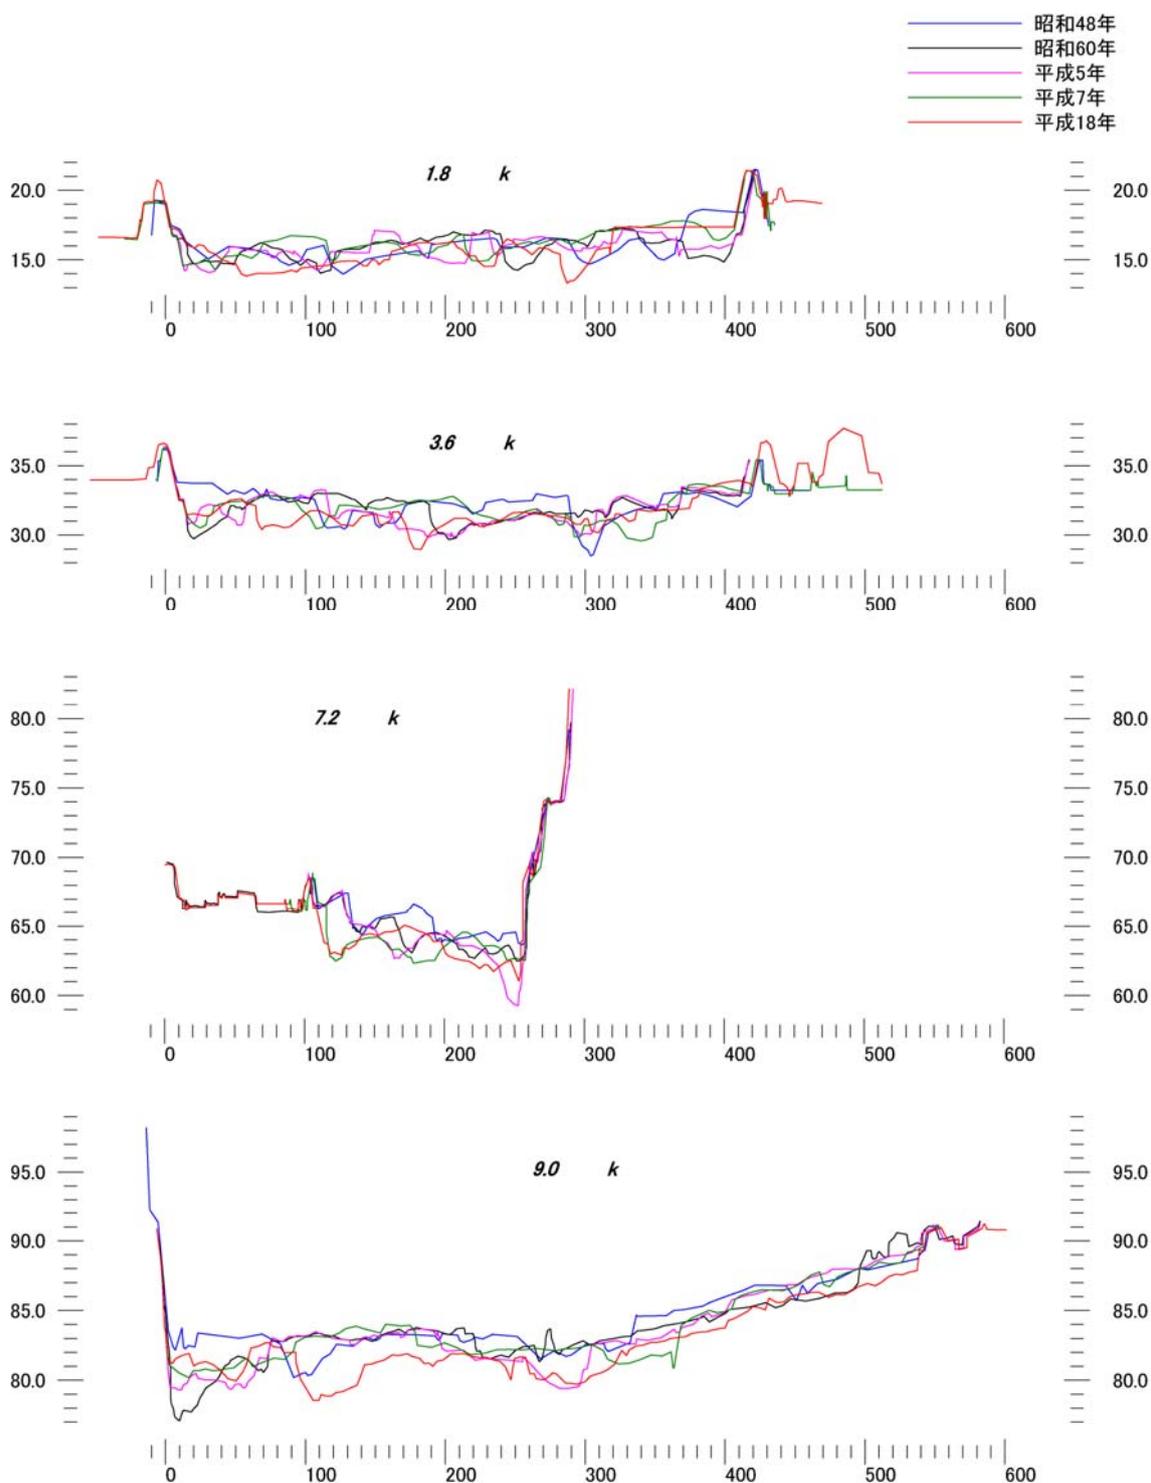
図 8 横断形状の経年変化

代表的な断面における横断形状の経年変化を図 8 に示す。

- 砂州やみお筋の位置は経年的に変動しており、流路の固定化は見られない。
- 平成 5 年から平成 7 年では、平成 7 年 7 月洪水による土砂堆積が発生している。

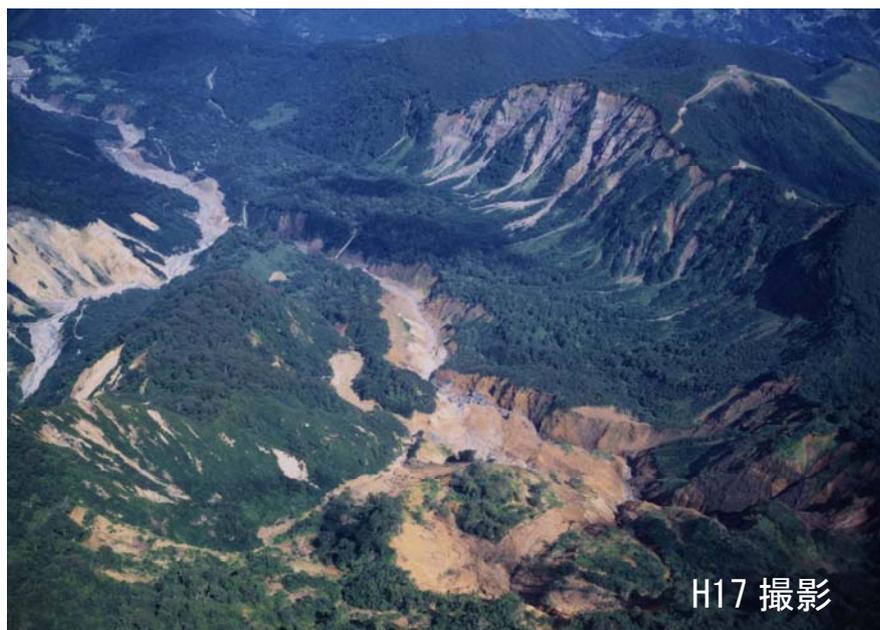
写真 稗田山の崩壊状況

明治44年の大崩壊で流出した土砂は、1億5千万 m^3 と推算されている。

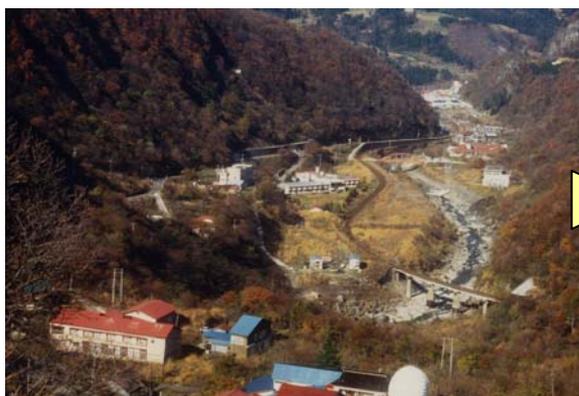
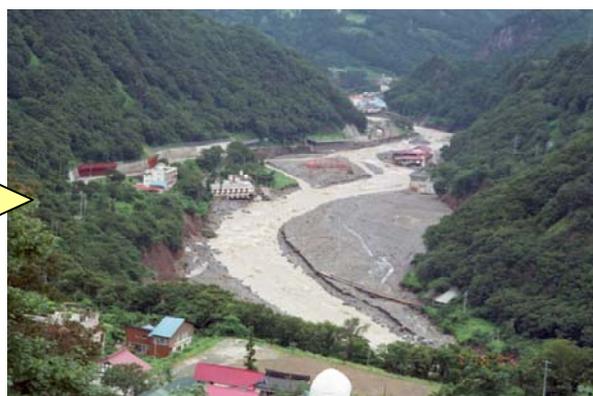
写真 平成7年7月洪水 平岩地区土砂災害状況

約400万 m^3 の土砂が姫川本川に堆積。平岩地区だけでも約100万 m^3 の土砂が堆積。

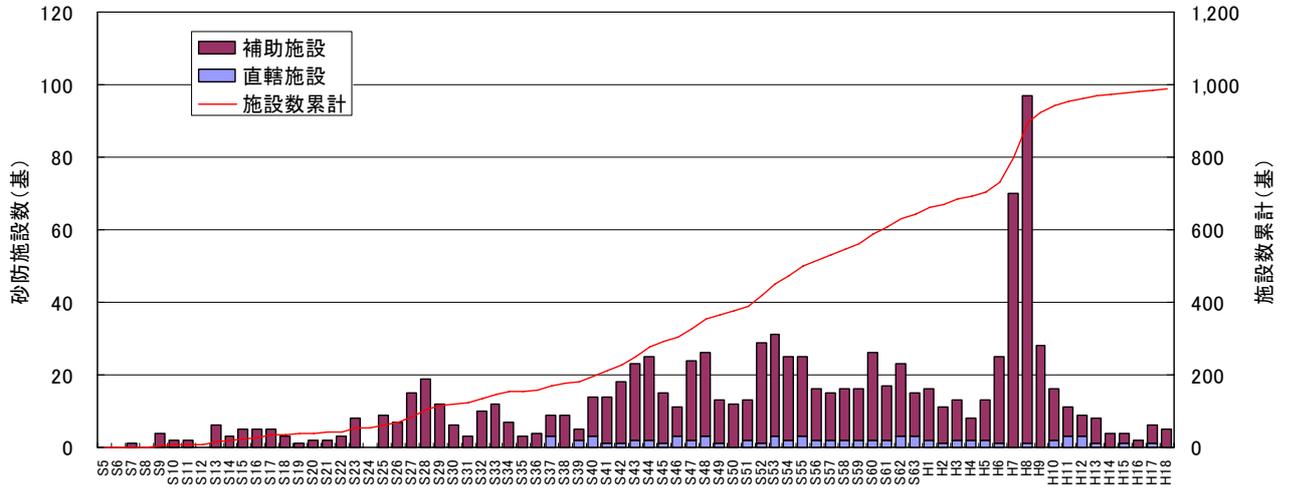
図 9 姫川流域の砂防施設の整備状況（砂防施設数）

これらの土砂災害に対し、砂防事業が進められ、現在では直轄及び補助を合わせて、約1,000基の砂防施設が建設されており、その貯砂量は直轄及び補助合わせて約1,500万m³となっている。近年では、透過型の砂防えん堤など、下流域への土砂供給を促す施設整備を進めている。

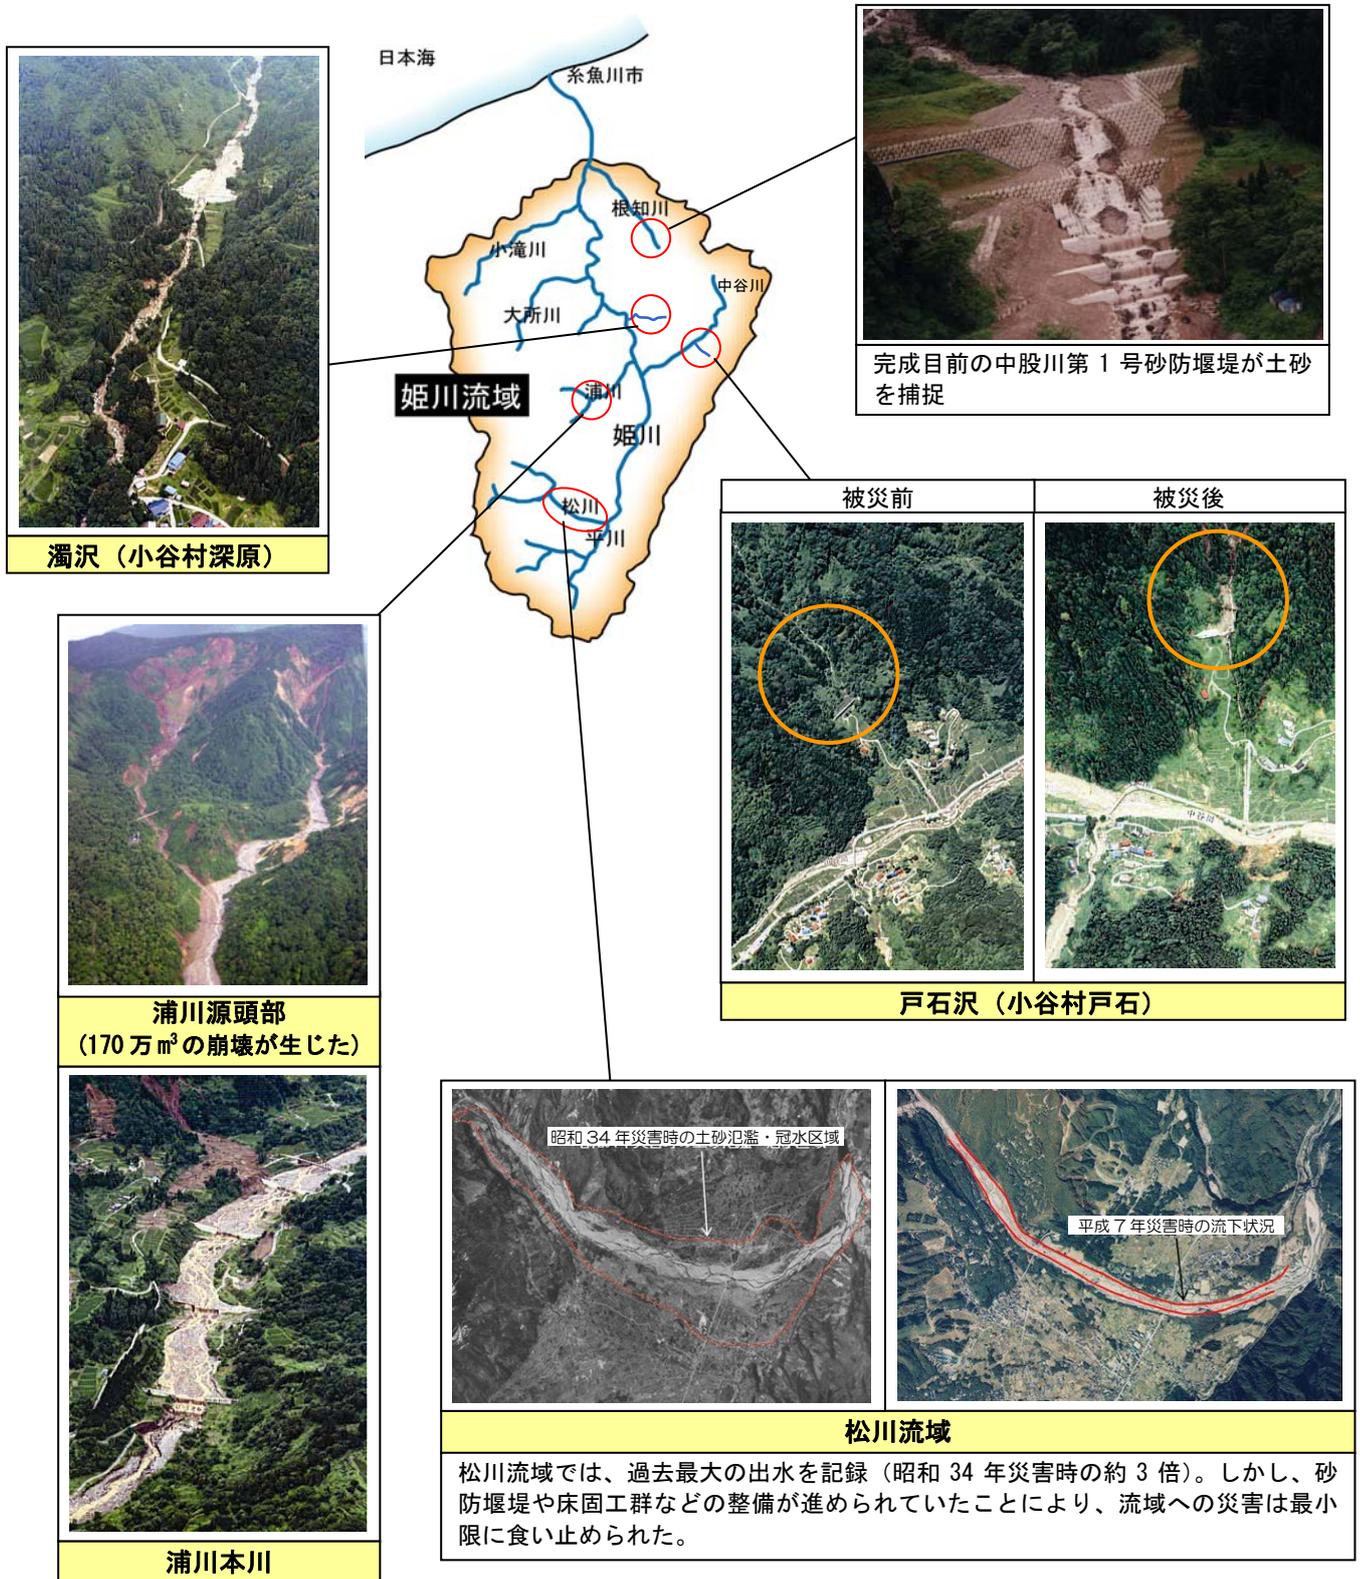
図 1 1 砂防堰堤の効果（平成7年7月洪水）

平成7年7月洪水では、全流域で山肌が崩れ38箇所で土石流が発生する他、道路や鉄道が各所で寸断して、一時は19集落、425世帯が孤立したが、幸いなことに死者はなかった。

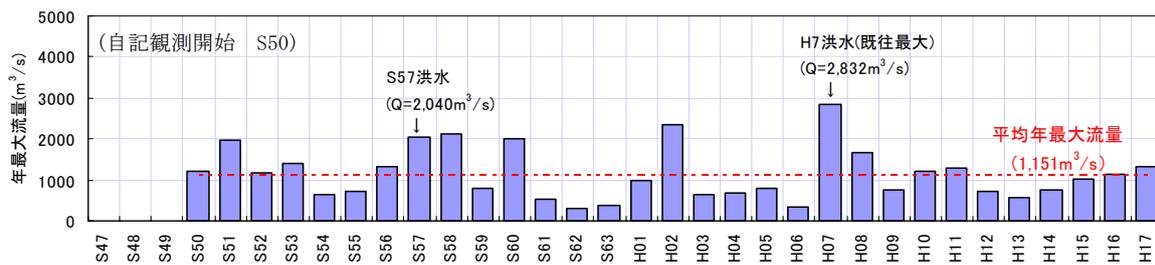
图 1 2 年最大流量

- ① 洪水時（直後）には河口砂州はフラッシュされる。（H7）
- ② 洪水時は、河口砂州が前進する。（S58、H10 ※H10はH7、H8の洪水後と考えられる。）

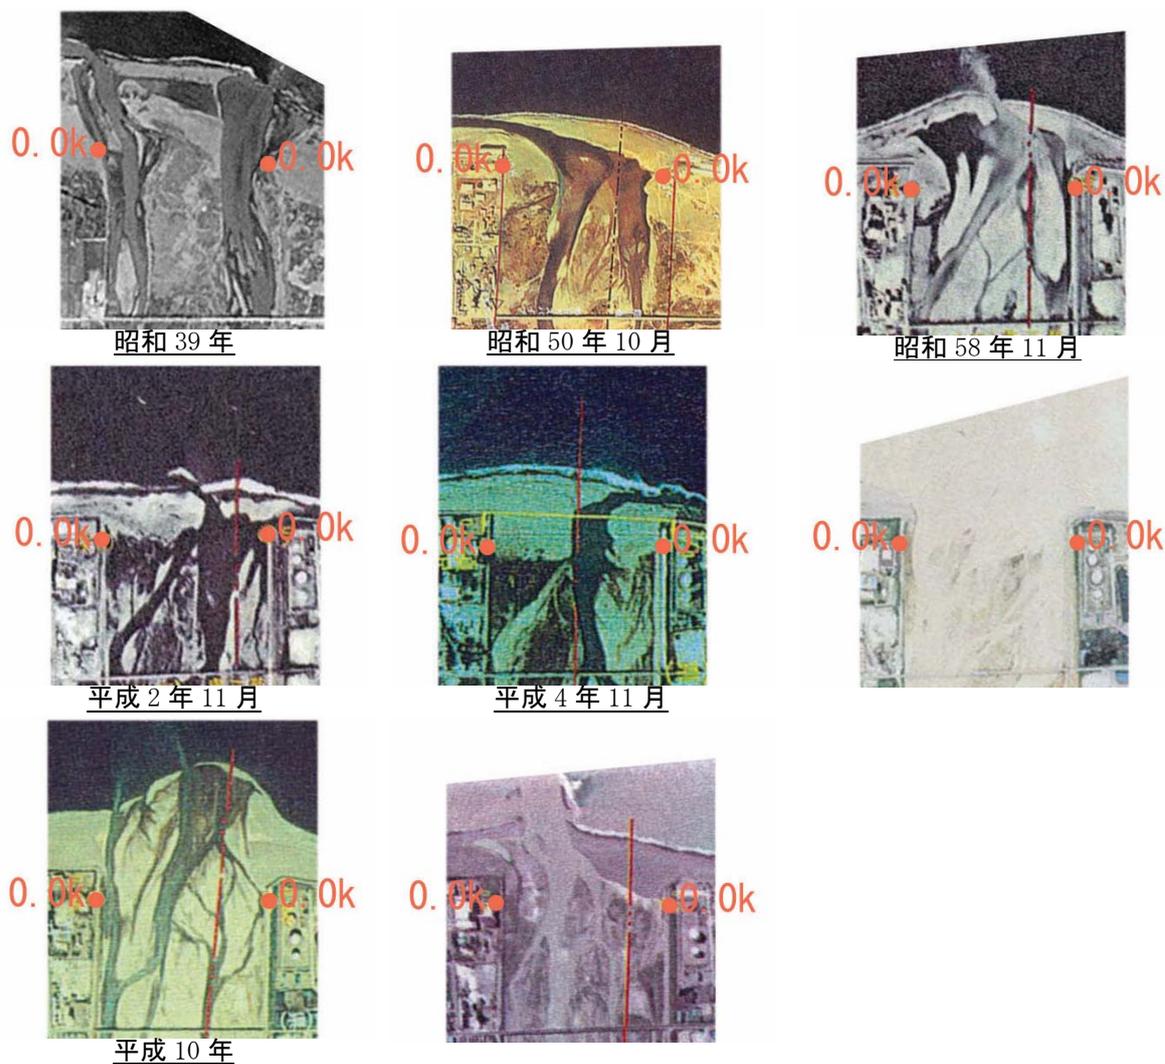
写真 1 河口部の変化

姫川河口では、以下の河口砂州の変動が認められる。

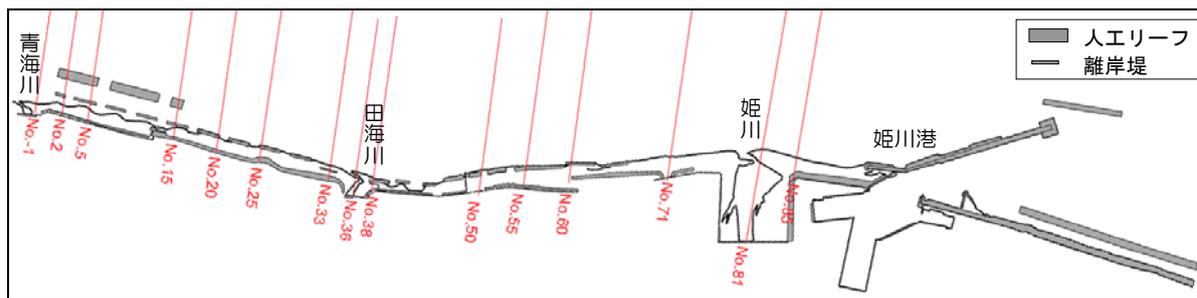
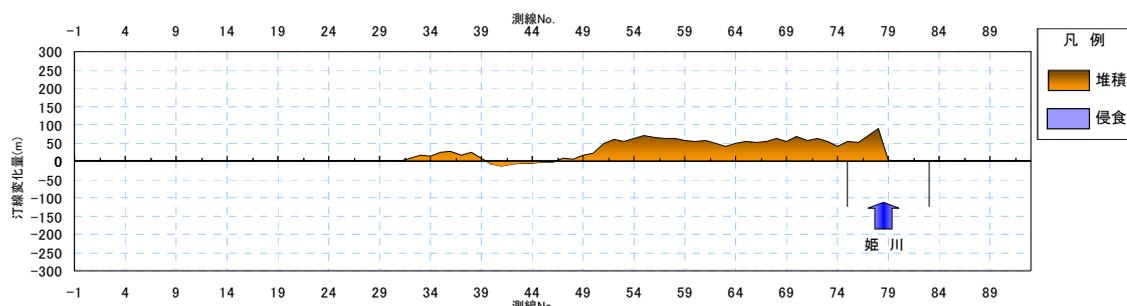
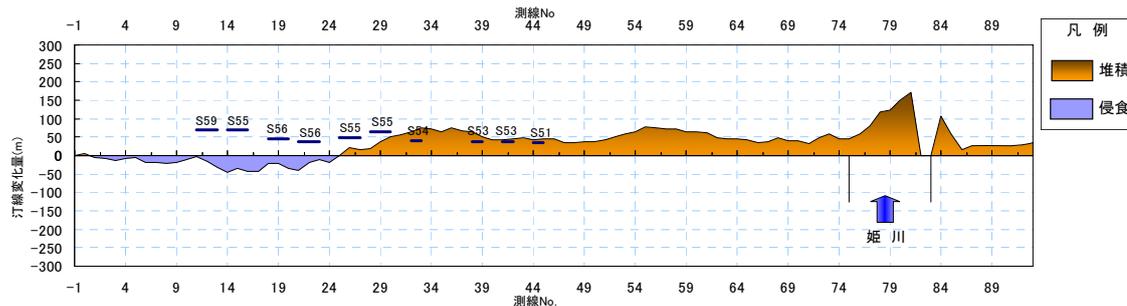
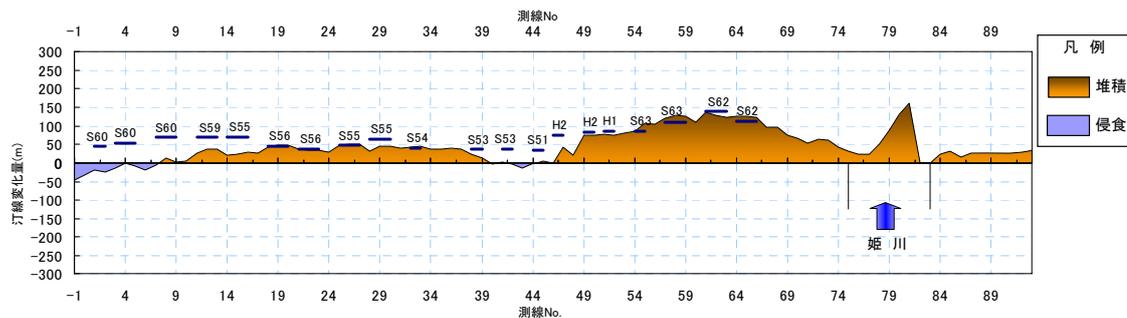
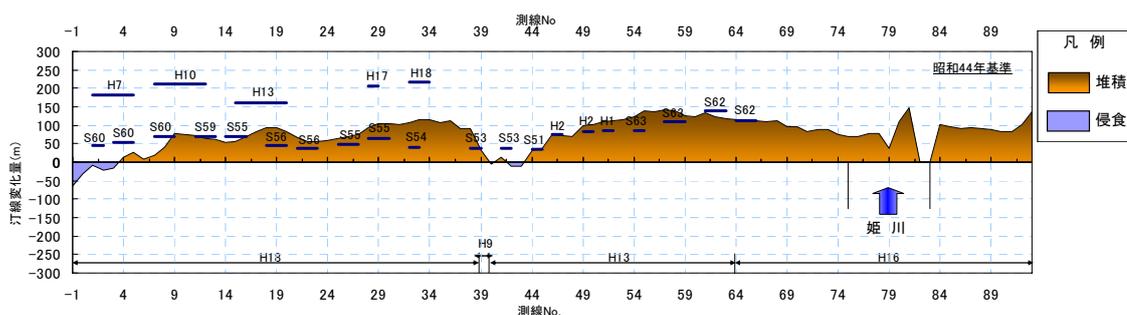
図 14 青海海岸の変化状況（沿岸方向分布）

昭和45年(1969)の汀線を基準に、各年の汀線および構造物の状況を整理した。

- 構造物が建設される以前(1969~1975)は、姫川(No. 81)~田海川(No. 35)では堆積傾向、田海川以西では安定している。
- 昭和55年(1980)頃には、昭和54年までに建設された離岸堤の東側の堆積が進み、その西側は侵食傾向となっている。この侵食を追いかけるように、離岸堤群が西側へ延びている。
- 平成4年(1992)では、離岸堤がNo. 0~No. 67まで建設され、後期に建設された離岸堤群(No. 47~No. 67)の背後での堆積が顕著になる一方で、これらにより漂砂が捕捉され、初期に建設された離岸堤No. 39~No. 47の背後で汀線が後退している。
- 平成14年(2002)には、No. 47~No. 61では離岸堤の前面まで汀線が前進している。また、No. 1~No. 16にかけて人工リーフも建設されているが、青海川No. 0以西での汀線は回復していない。

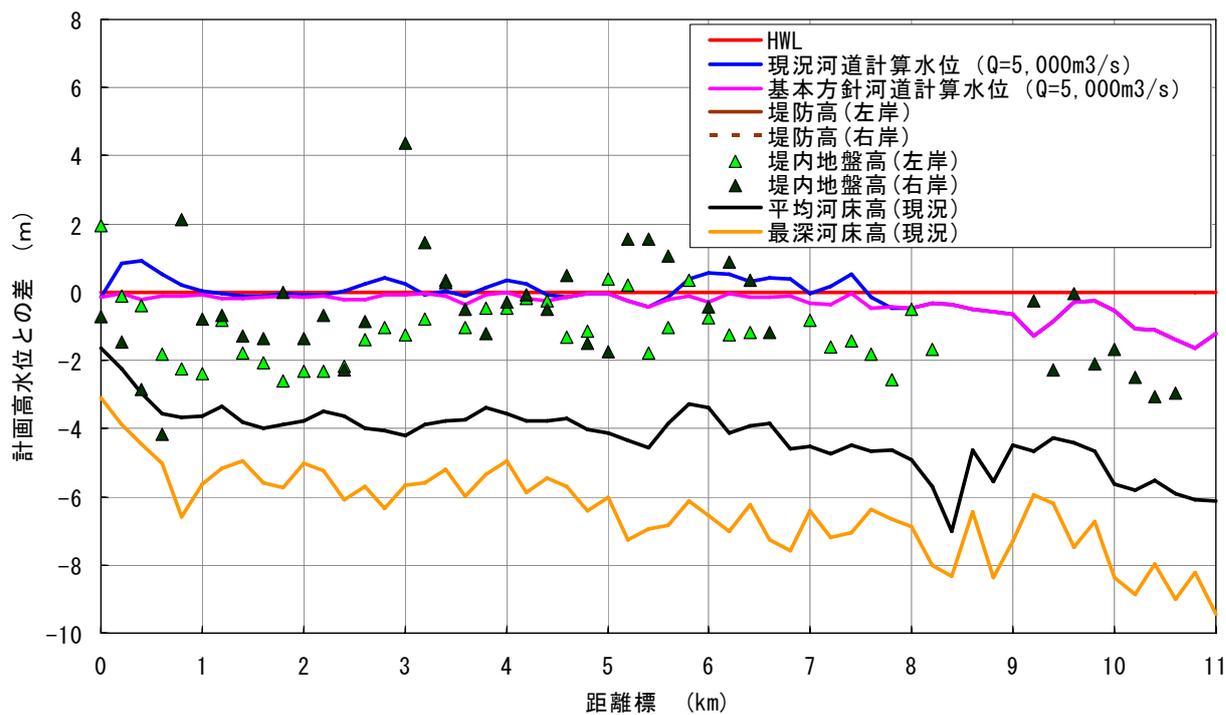
図 17 姫川縦断面図(H.W.L.を基準)

現況河道及び基本方針河道における計算水位の縦断面図を図 17に示す。

○計画流量に対する流下能力は、一部区間を除き不足している。

○急流河川であるため流水エネルギーが非常に大きく、侵食による破堤に対する対策が重要
