# 主な洪水とこれまでの治水対策

## 加古川水系

# 基本高水のピーク流量の検討

# 治水対策の考え方

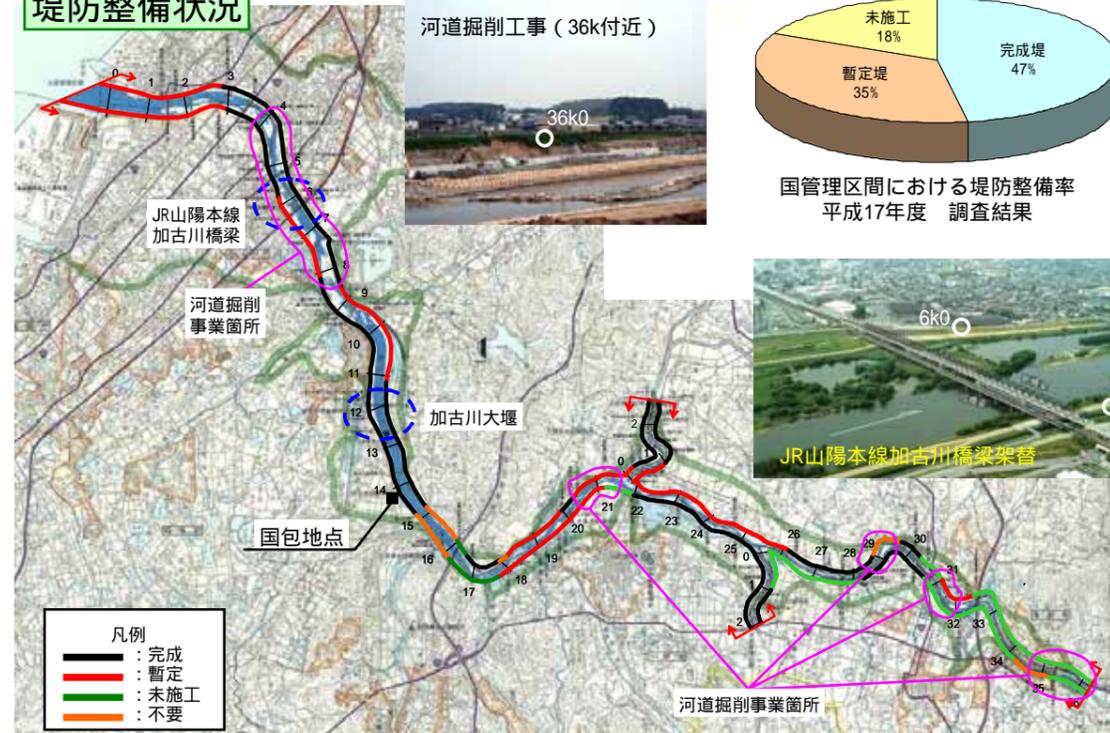
#### 堤防整備状況

堤防の整備状況は、一部未施工区間が存在するものの、概ね8割の区間で堤防が整備されている（暫定堤を含む）。  
流下能力を阻害していたJR山陽本線加古川橋梁を平成15年に架け替え。  
平成16年台風23号の浸水対策として河道掘削事業を実施中（平成20年度完了予定）。

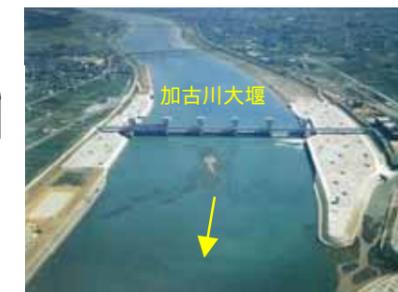
洪水の安全な流下を図り、下流部の既得用水の補給と河川維持用水の確保、さらに新規水道用水の開発によって、加古川市の逼迫する水需要に対処することを目的として、加古川大堰を建設（五ヶ井堰、上部井堰の統合）

加古川大堰（12k0）  
目的：かんがい、上水道、工業用水、流下能力確保  
完成：平成元年4月  
管理：国土交通省  
総貯水容量：1,960千m<sup>3</sup>

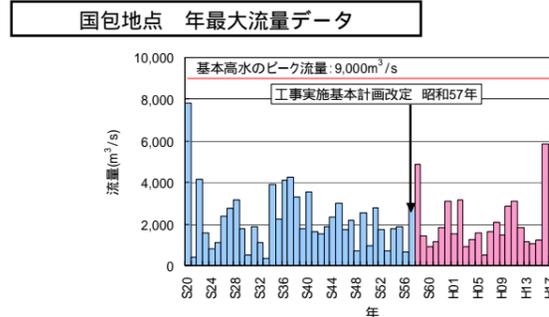
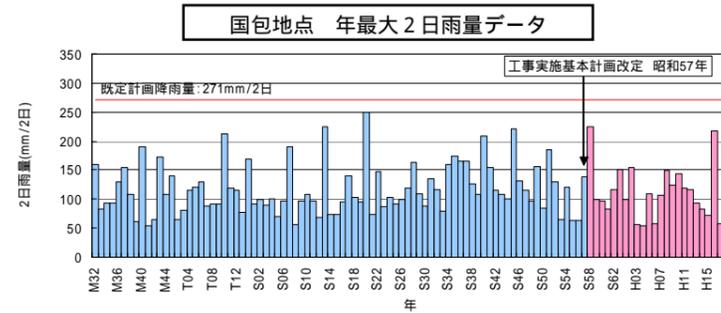
### 年最大流量及び年最大雨量の経年変化

既定計画策定後に計画を変更するような大きな出水は発生していない

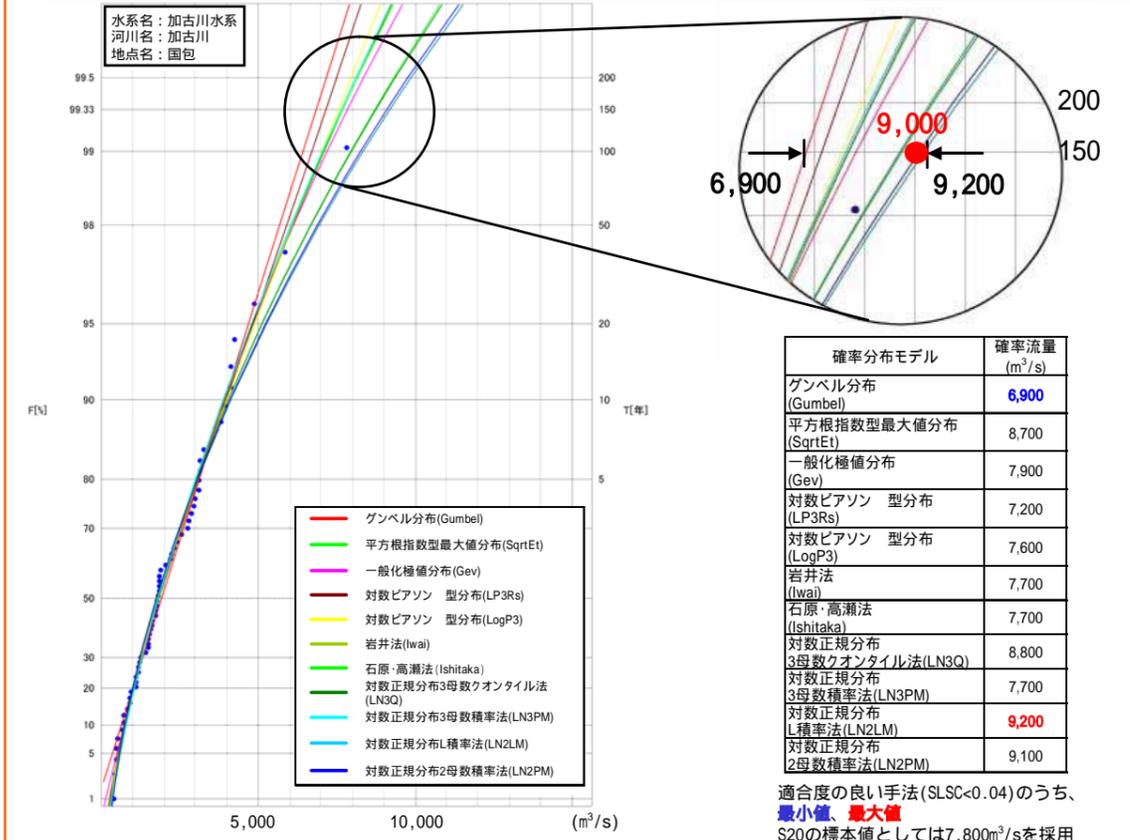
### 流量データによる確率からの検討

S20年～H18年（62年間）の流量データを用いた確率流量から検討。その際、一部不足するデータは流域外の観測所の降雨量から算出する等補完  
国包地点における1/150規模の流量は約6,900m<sup>3</sup>/s～9,200m<sup>3</sup>/sと推定

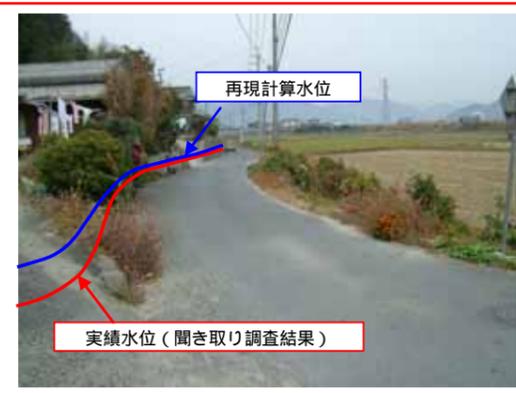
西脇市大伏（聞き取り調査地点）

西脇市大伏での聞き取り調査の結果、当時石垣まで浸水があった。（水深：約30cm程度）

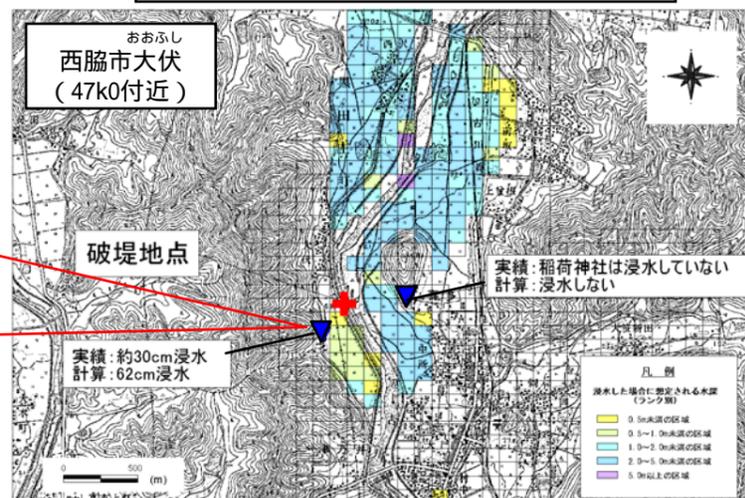
氾濫区域再現状況（H16年台風16号型）

既往最大洪水は文献等（被害、雨量の記録）から昭和20年10月洪水と推定  
類似の経路を通過した既往の台風から降雨波形を推定  
実績の河道内水位を踏まえ、氾濫解析結果と氾濫実績を比較検証した結果、国包地点 7,800m<sup>3</sup>/s～9,050m<sup>3</sup>/sと推定

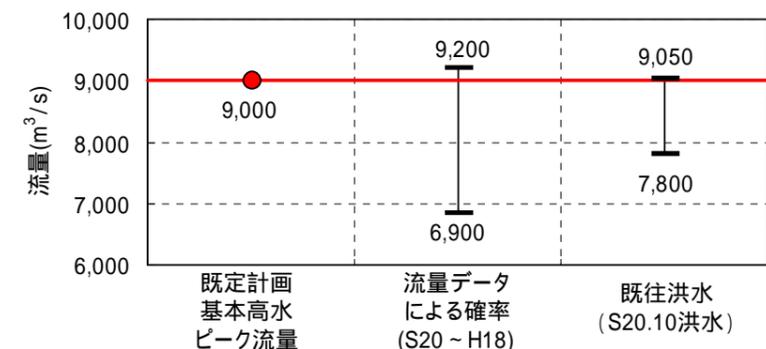
### 基本高水のピーク流量の設定

既定計画策定以降、計画を変更するような出水は発生しておらず、流量データによる確率からの検討、既往洪水の検討を総合的に判断して、既定計画の基本高水のピーク流量9,000m<sup>3</sup>/sは妥当と判断。

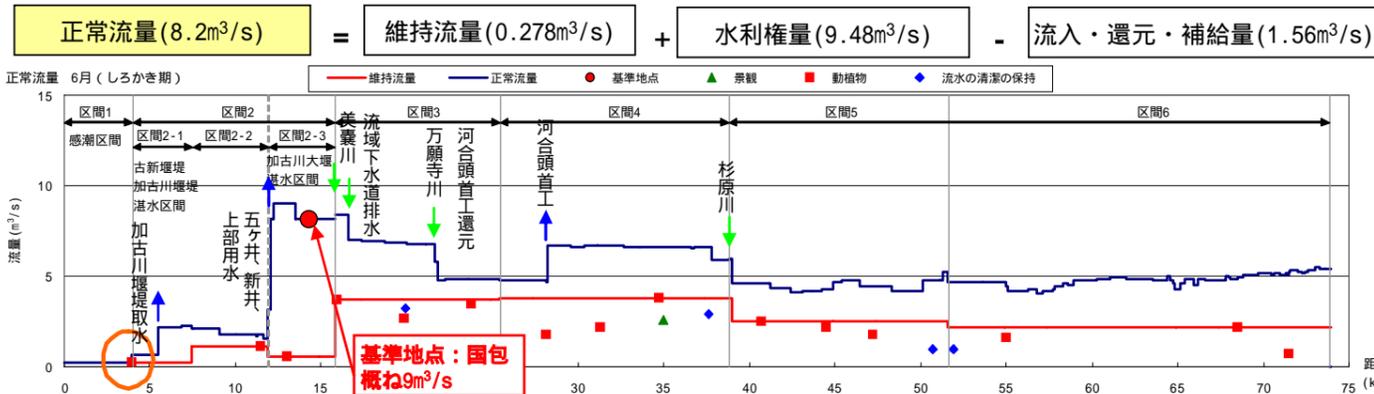
#### 水収支縦断図（しらかき期における正常流量：6/1～6/30）

既存の施設の有効活用を図るとともに、今後とも関係機関と連携して水利用の合理化を推進するなど、必要な流量の確保に努める。  
 国包地点における流水の正常な機能を維持するために必要な流量はしらかき期（6月）概ね9m<sup>3</sup>/s、それ以外の期間は通年概ね7m<sup>3</sup>/sとし、以て流水の適正な管理、円滑な水利使用、河川環境の保全等に資するものとする。

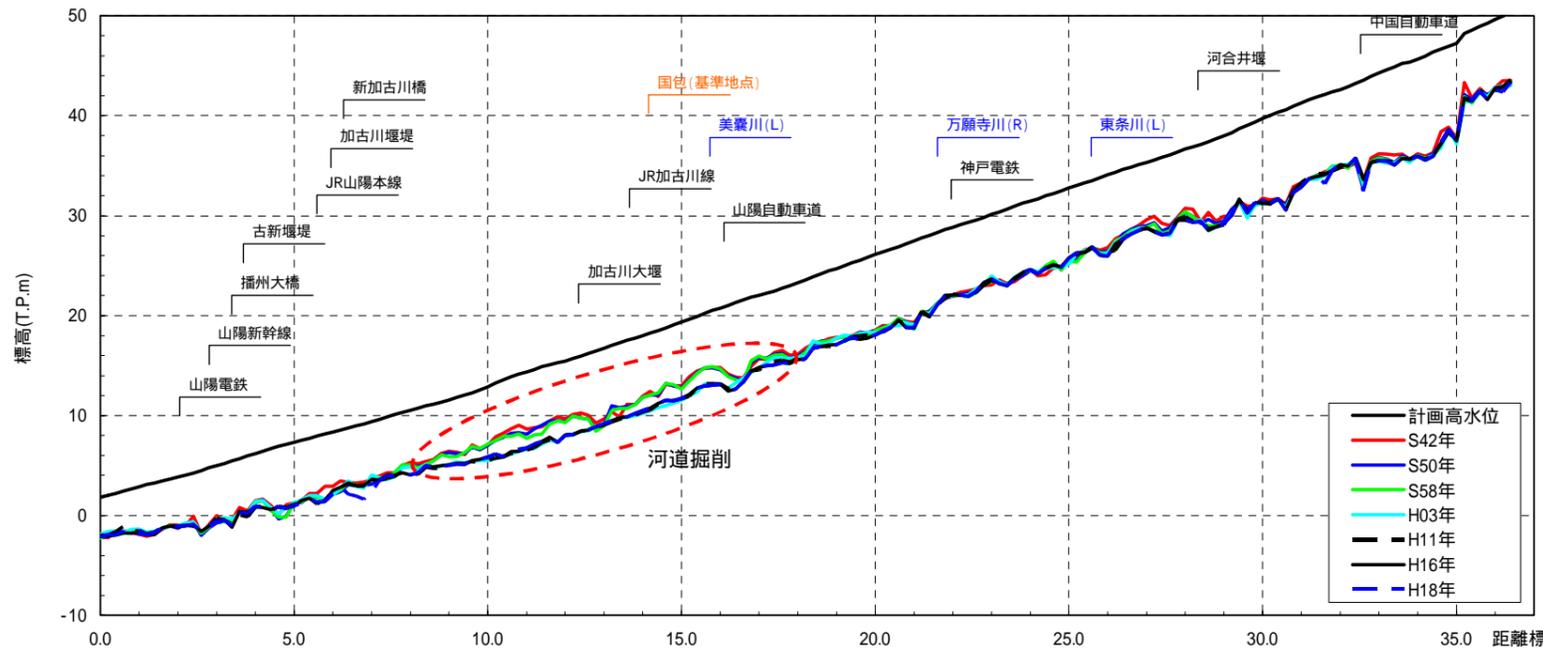
加古川 平均河床高縦断面図

加古川大堰建設による河道掘削により9k~16kで大きく変化  
H16年対応掘削事業の影響はあるが、経年的に侵食傾向及び堆積傾向は見られない

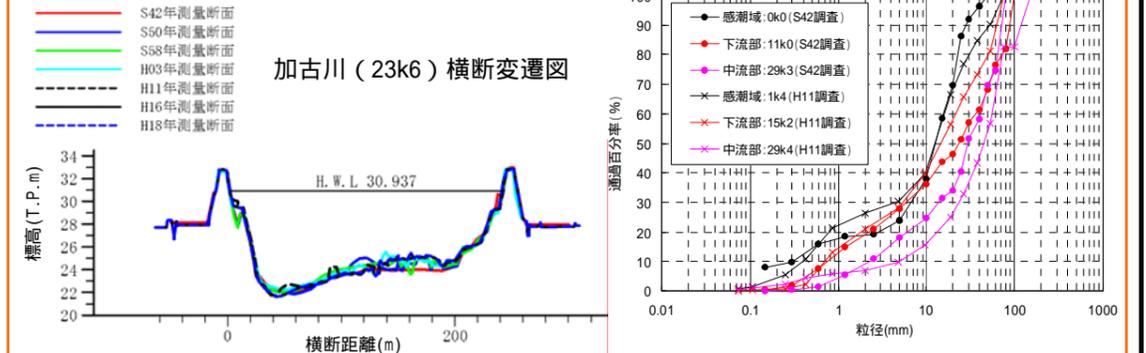
## 河床材料

感潮域、下流部、中流部の河床材料は近年30年程度変化はほとんど見受けられない

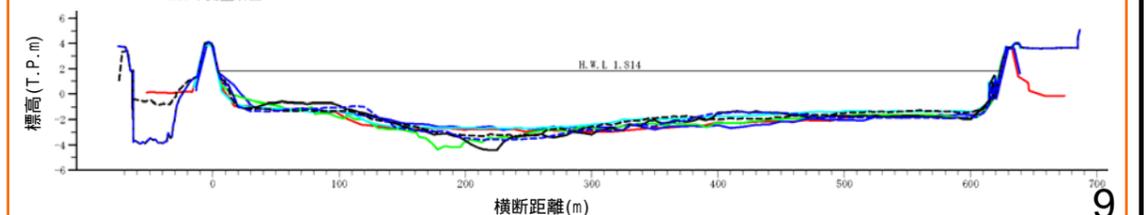
加古川河口部 (0k0) 横断変遷図

河口砂州は発達していない  
左岸側の河口部は埋め立てられ、工業地帯となった
