# 渡川水系河川整備基本方針

土砂管理等に関する資料（案）

平成 20 年 7 月 10 日

国土交通省河川局

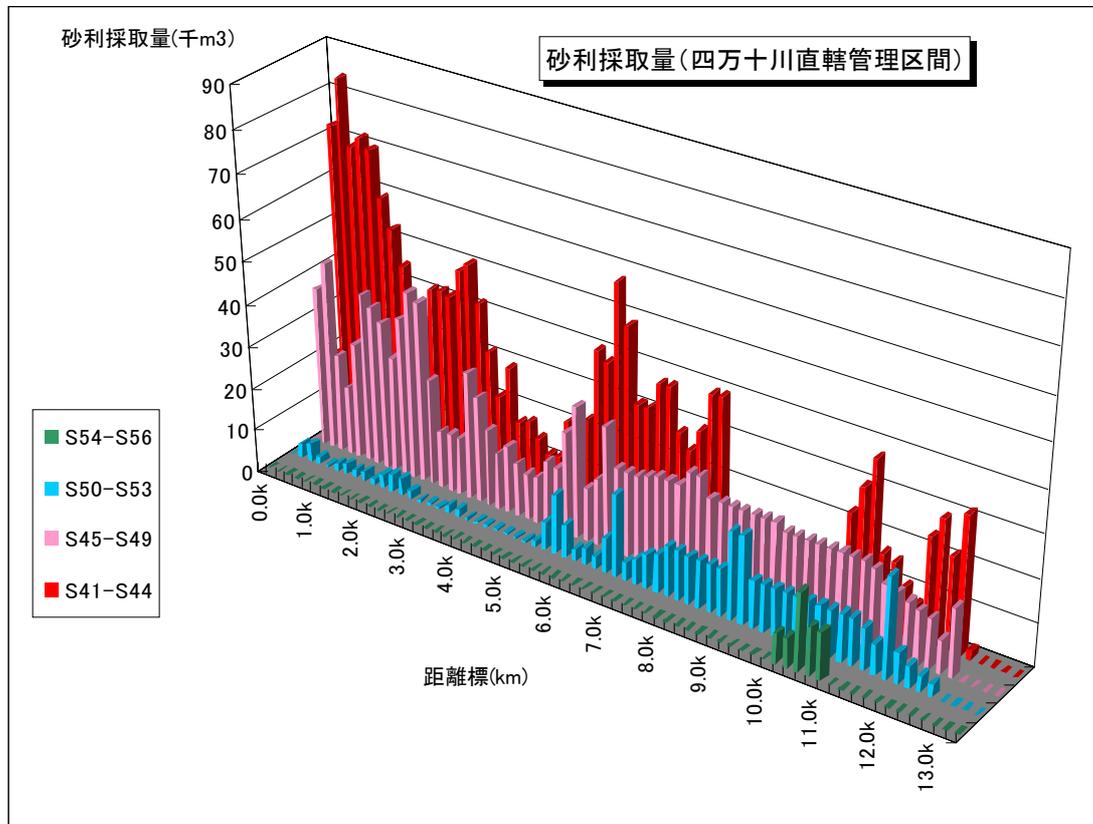
図 2.1.1 四万十川の砂利採取状況

図 2.1.1 に四万十川の砂利採取状況を示す。

- ・ 昭和 41 年～昭和 44 年にかけて、最も砂利採取が行われている。
- ・ 特に、河口～3k、5k～7k、10k～13k 付近での砂利採取量が多い。
- ・ 昭和 50 年代になると、5k より下流ではほとんど実施されていない。
- ・ 昭和 57 年に砂利採取は禁止となっている。

四万十川における砂利採取量の経年変化を図 2.1.1 に示す。また、四万十川、後川及び中筋川における平均河床高の変動量及び平均河床高の経年変化を図 2.1.3～2.1.8 に示す。

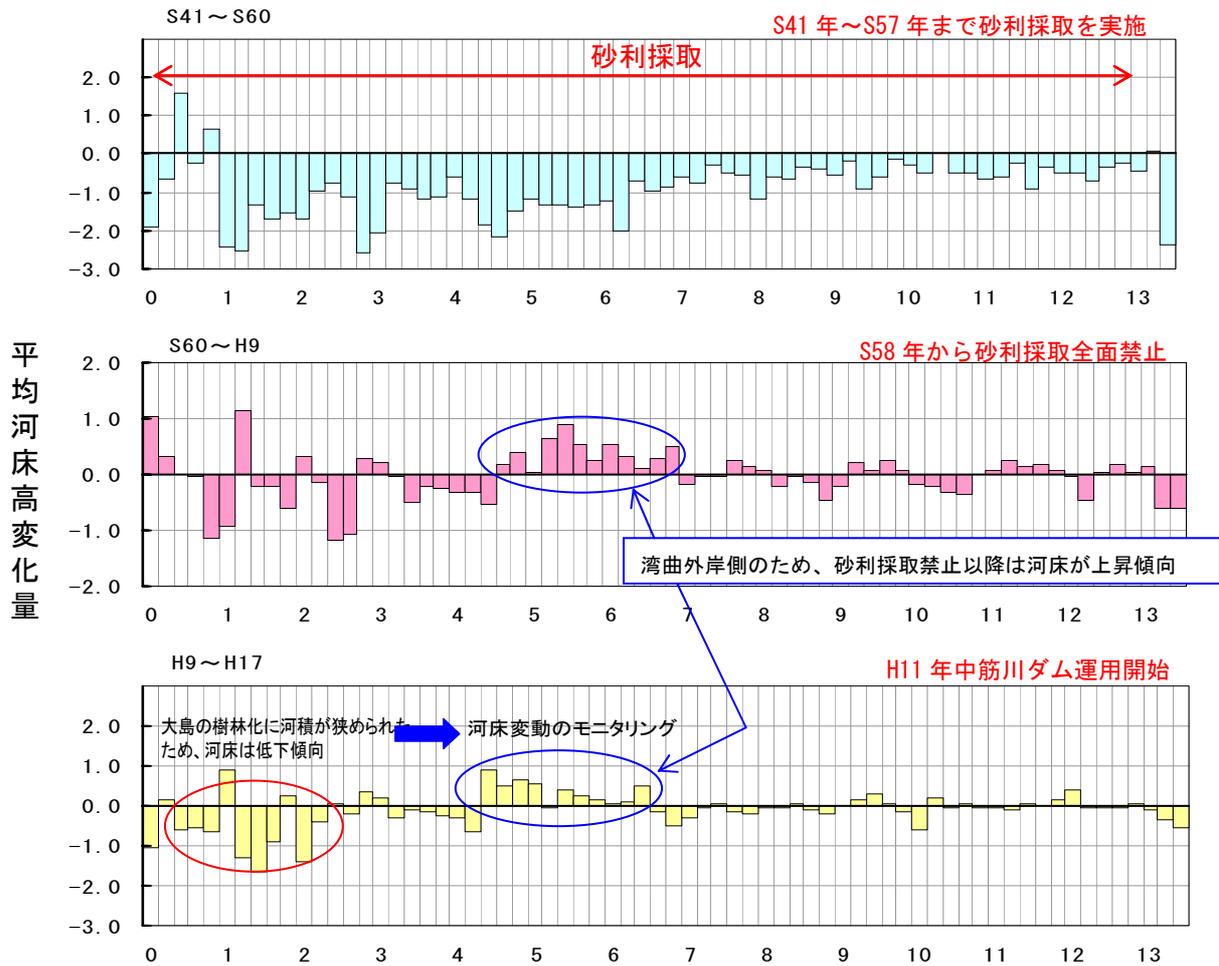
図 2.1.3 四万十川の平均河床高の変動量

四万十川は、昭和 60 年頃までは砂利採取（昭和 41 年～昭和 57 年）により河床が低下。昭和 60 年以降は、概ね 4.6k～6.8k で湾曲内岸部で河床が上昇傾向であり、治水上、河道掘削が必要な箇所であるため、堆積土砂の維持管理が必要。0k～2k では、大島の樹林化に伴い陸域と水域の比高差が増大により河積が縮小され、みお筋の固定化に伴い、局所洗掘が進行し、砂州では樹林化が進行。

四万十川は、砂利採取による人為的な影響により昭和 60 年まで河床が低下傾向であったが、砂利採取が全面禁止となった昭和 60 年以降は、河床の低下に歯止めがかかり一部区間で河床が上昇傾向となっている。

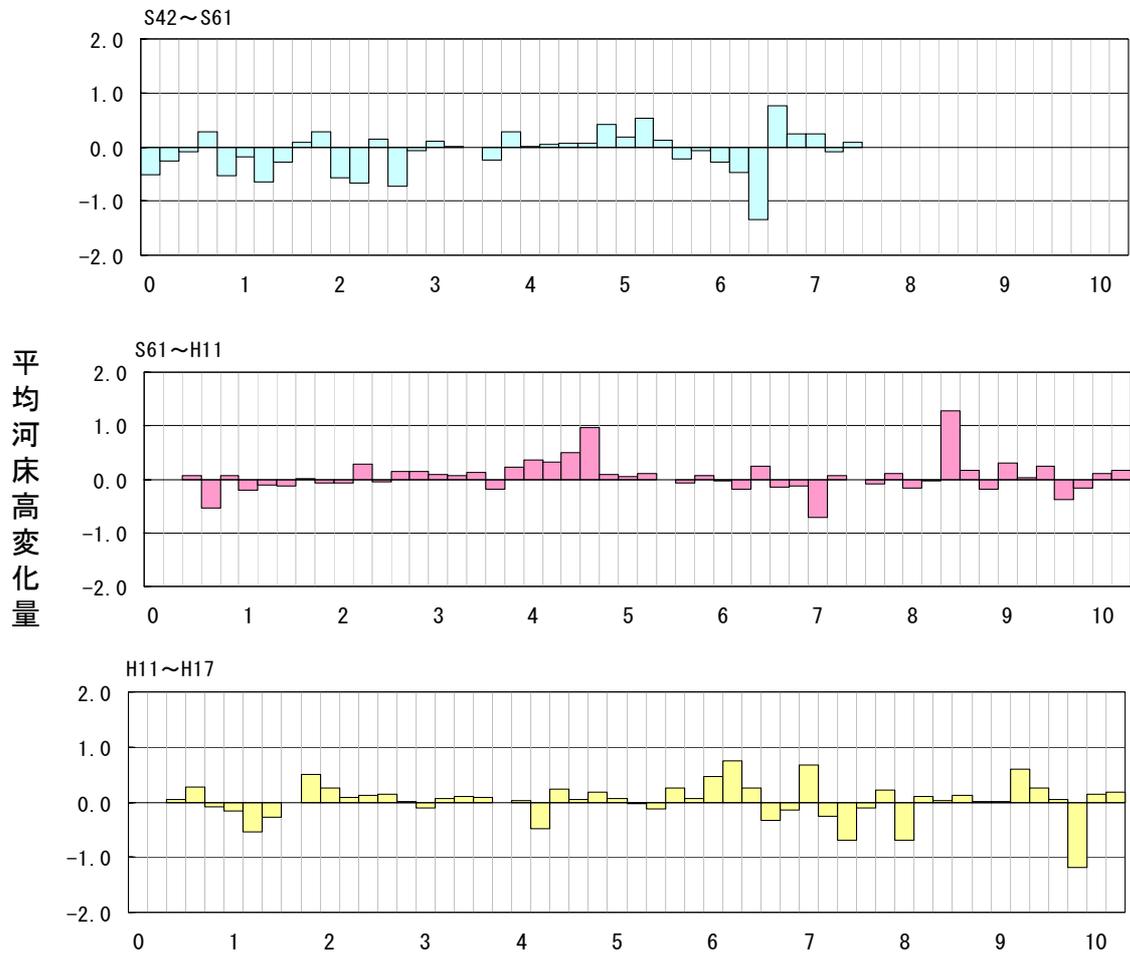
図 2.1.5 後川の平均河床高の変動量

後川は、全体として顕著な変化はない。

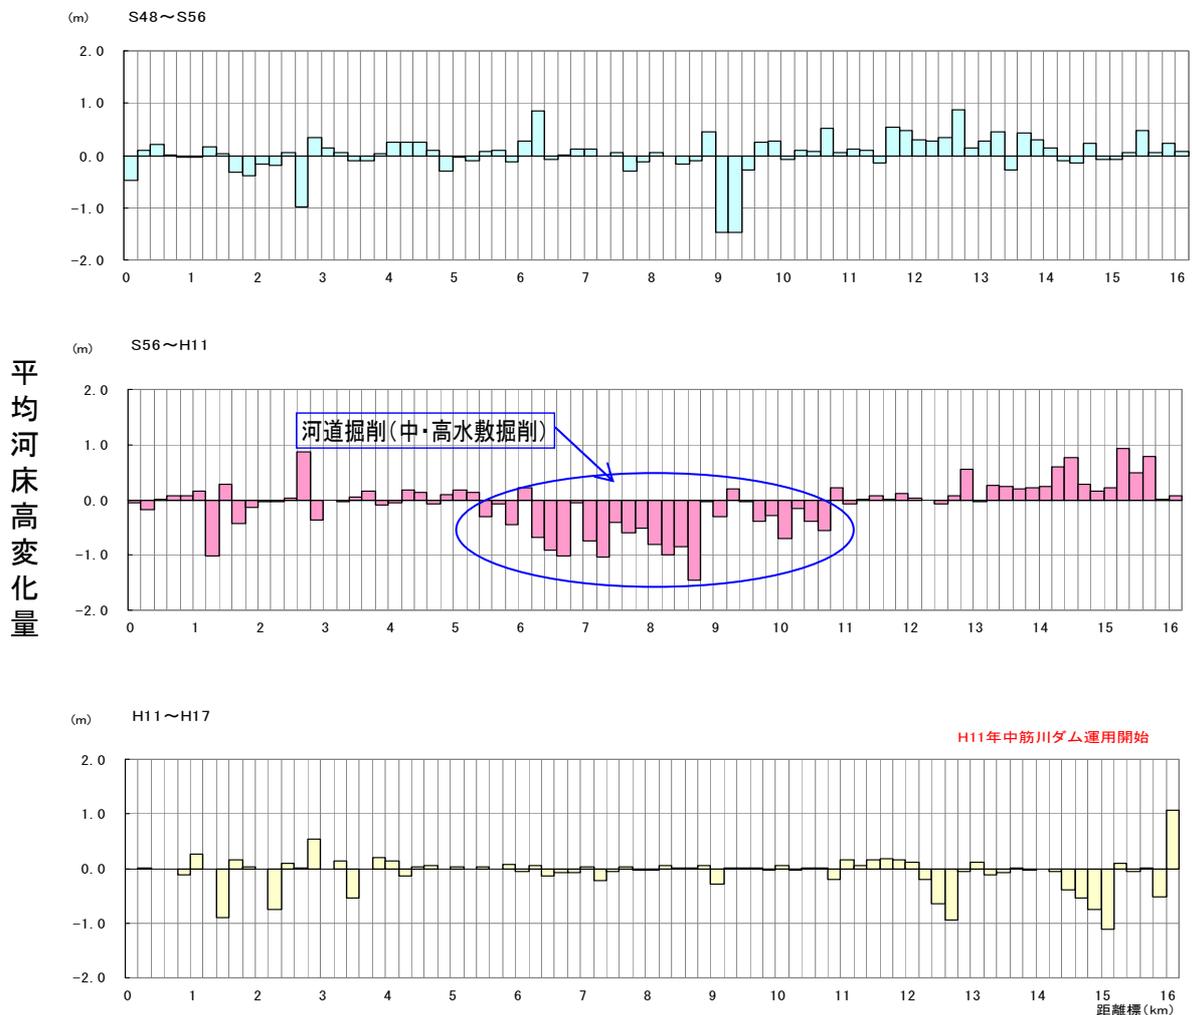
図 2.1.7 中筋川の平均河床高の変動量

また、中筋川は、人為的な影響を除き全体として顕著な変化はない

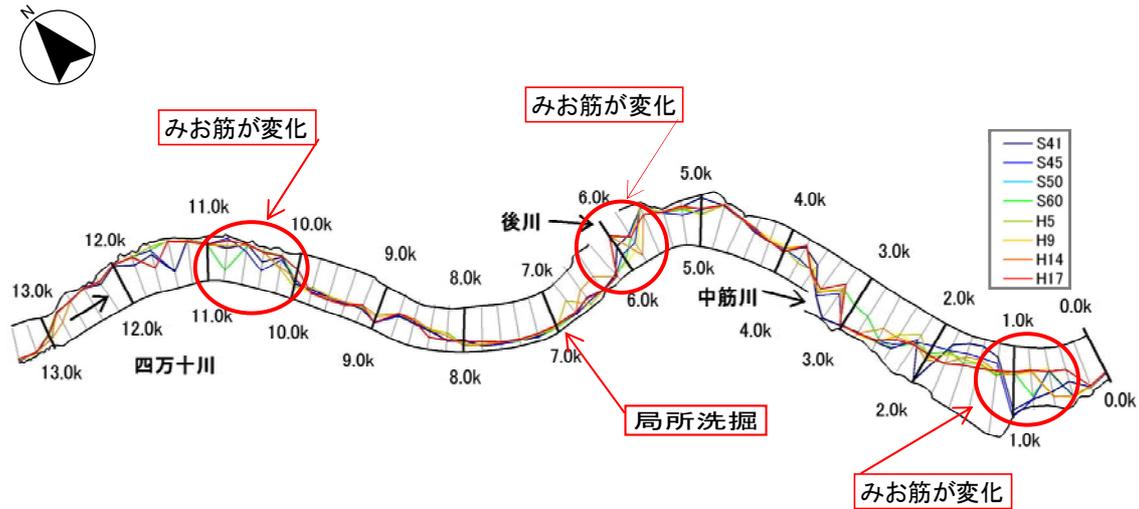
図 2.2.1 みお筋の経年変化

0~2k、6k 付近ではみお筋が変化している。

また、中流区間（7k~8k 付近）や上流区間（10k~12k）では、みお筋の固定化に伴い、局所洗掘が進行し、砂州では樹林化が進行している。

図 2.2.1 にみお筋の経年変化図を、図 2.2.2 に 5.6K、7.0k 及び 10.6K の横断形状の経年変化を示す。また、図 2.2.3~4 に昭和 22 年と平成 17 年の航空写真の比較を示す。

また、みお筋については近年も部分的に変化している一方、中流・上流区間ではみお筋の固定化に伴い局所洗掘が進行し、砂州では樹林化が進行している。

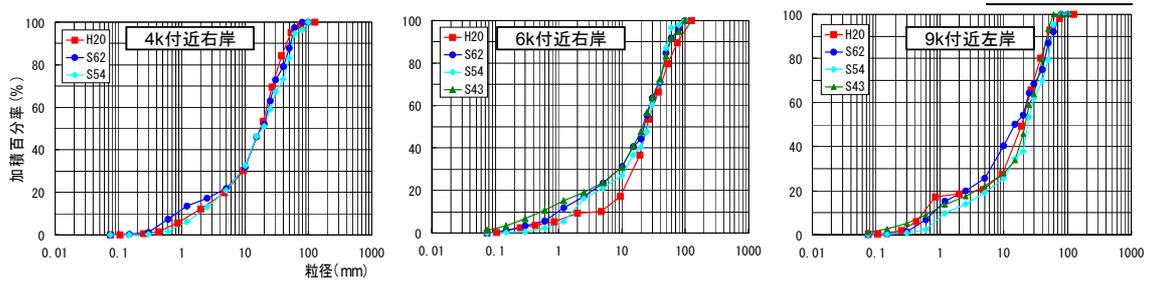
四万十川の河床材料における粒度分布に顕著な変化は見られない

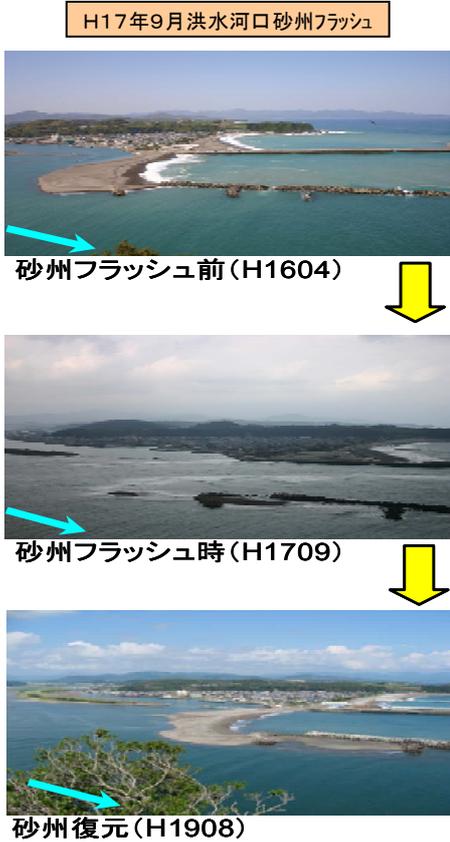
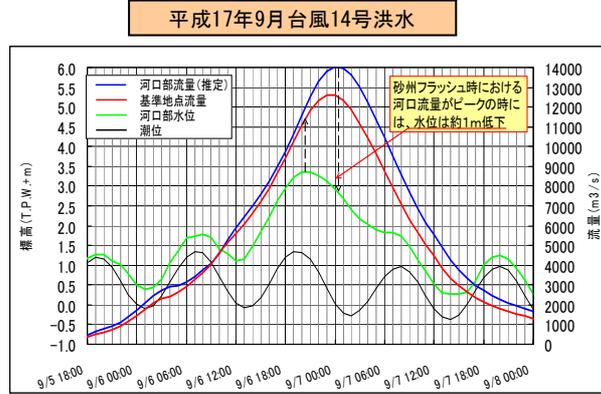
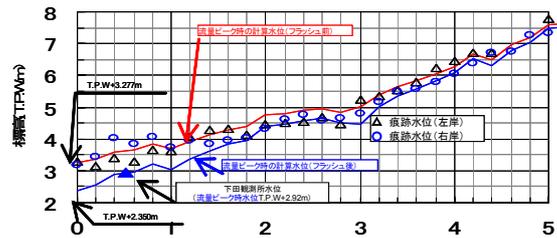
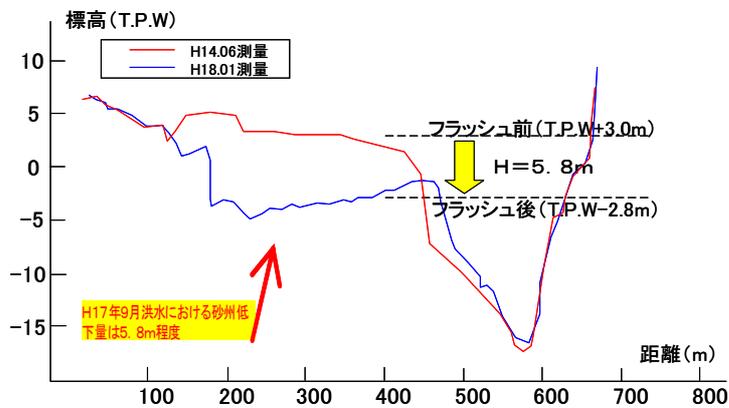
河口砂州のフラッシュ検討(平成17年9月洪水)

河口付近では下田観測所（0.5k 右岸）で水位を観測。

洪水時には、概ね 10,000 m<sup>3</sup>/s を越える洪水（具同地点）で河口砂州はフラッシュされる  
下田水位をもとに洪水時の河床を推定すると、最大で 6m 程度河床低下があったと推定

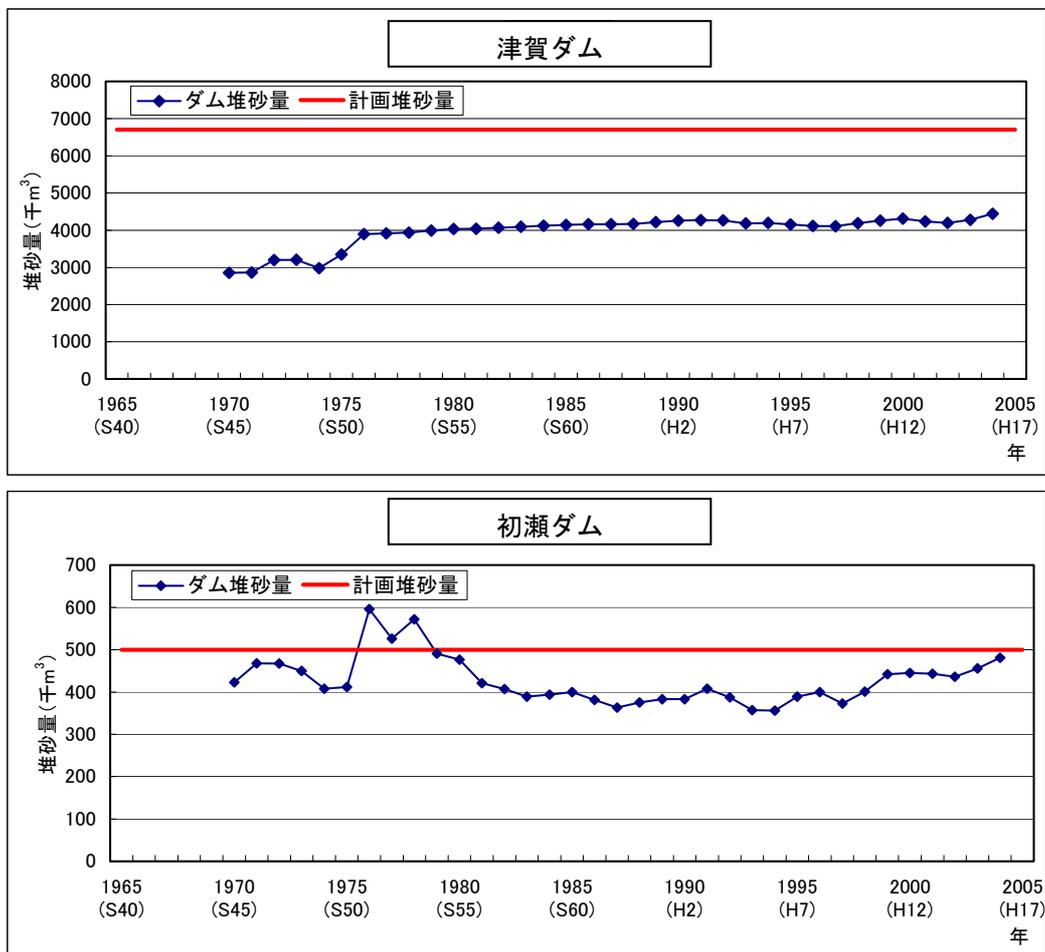
図 3.1.1 ダムの堆砂状況

津賀ダム及び初瀬ダムの堆砂状況を図に整理する。

平成 16 年時点で津賀ダムの堆砂率は約 70%程度であるが、初瀬ダムについてはほぼ満砂に近い状態となっている。
