## 鳴瀬川水系の流域及び河川の概要（案）

平成 2 4 年 9 月 2 5 日

国土交通省 水管理・国土保全局

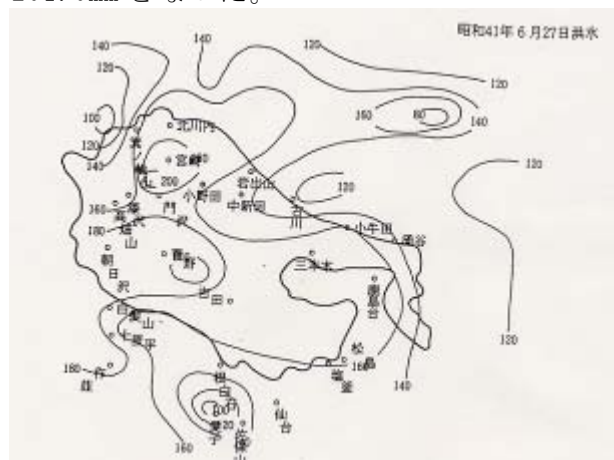
図 4-6 昭和 41 年 6 月洪水等雨量線図

本州南岸沿いに停滞していた梅雨前線が台風 4 号に刺激され活発化し、典型的な雨台風となったことによる。連続降水量は 200mm 以下であったが、河川は三本木地点で警戒水位 5.00m に対し最高水位 5.46m であった。内水等により沿川の耕地等に被害を与えた。

降雨状況は、連続雨量で鳴瀬川流域の明石 156.0mm、青野 191.0mm、吉田川流域の難波 169.0mm、嘉太神 201.0mm となった。
