第4章 水害と治水事業の沿革

4 - 1 既往洪水の概要

4 - 2 治水事業の沿革

8. 河道特性

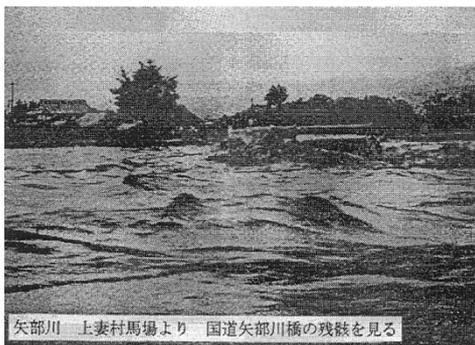
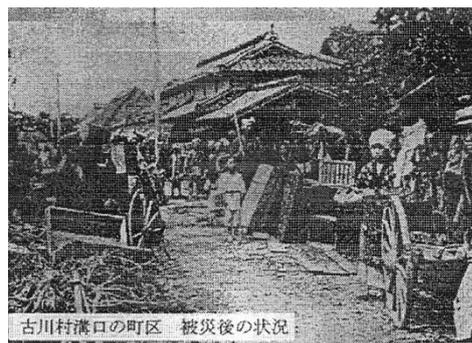
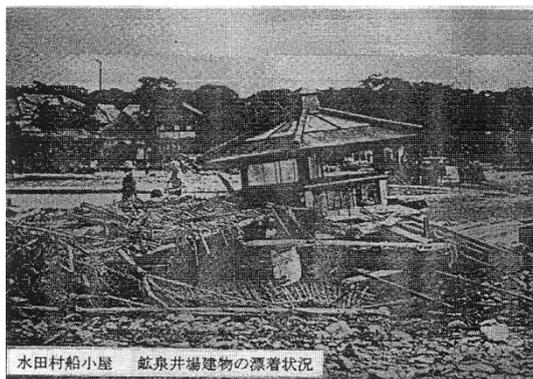
図-4.1 大正 10 年洪水の様子

「6 月 17 日前代未聞の大洪水を招き、矢部川星野川両流域に亘る二十一ヶ町村は、突如暴戾なる氾濫の害を受けて、橋梁住宅の流失、堤防堰塘の決潰田畑林野の荒蕪其他人畜の死傷等各地挙て数ふ可からず。」これは当時の状況を記した「水害詩(八女郡)大正 10 年」の第一章 - 諸言 - の一節である。

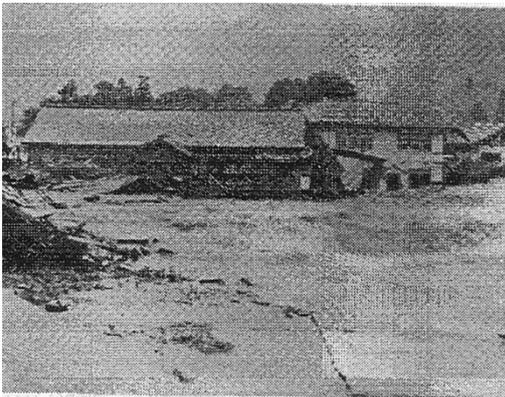
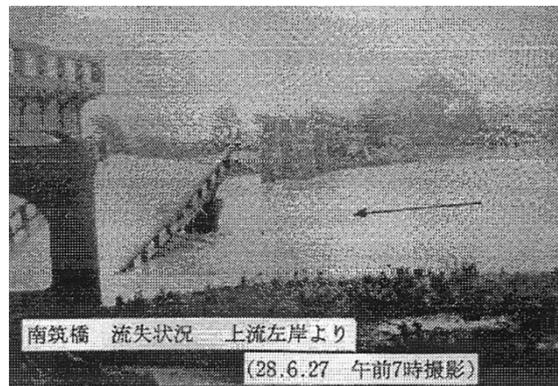
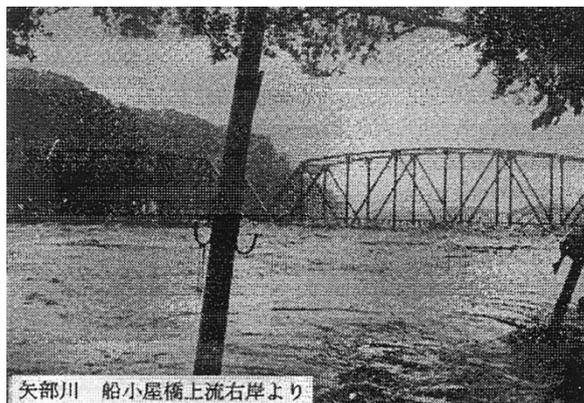
図-4.2 昭和 28 年洪水の様子

矢部村では 2 日間の日雨量が 395mm で 4 日間 (25 ~ 28 日) 総雨量が 924mm にも達し、黒木 602mm、星野 691mm、羽犬塚 564mm を記録している。

こうした豪雨で河川が氾濫し堤防は決壊、橋は流失し、山地では地すべりを起こし家屋を破壊するといった状況が発生した。

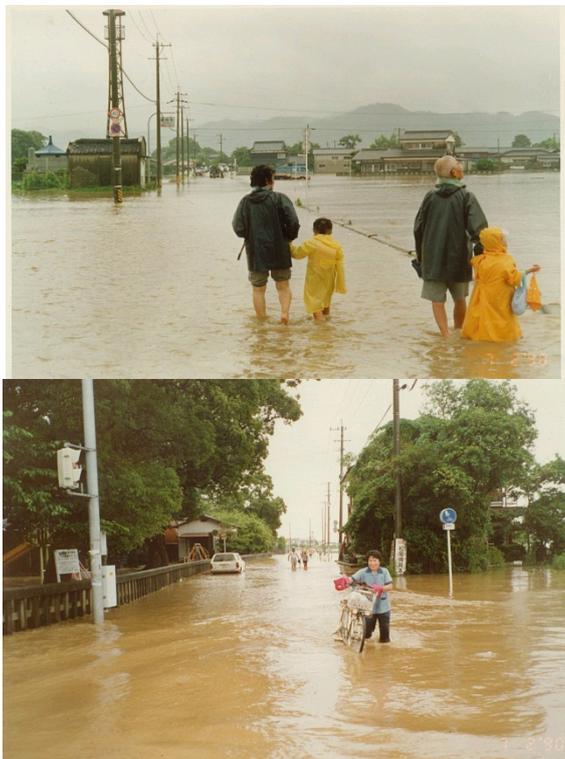
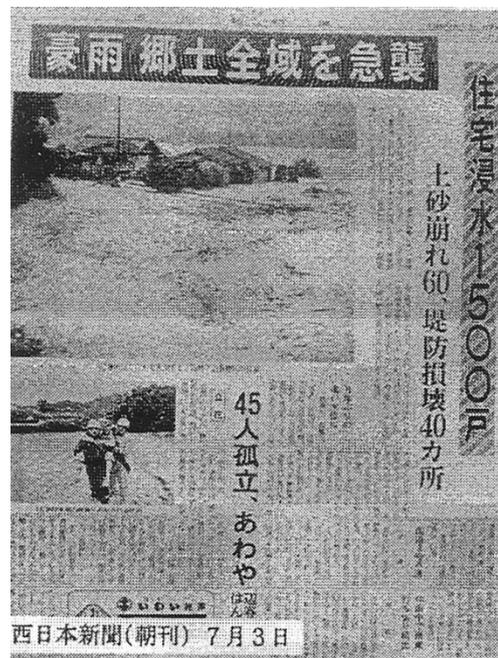
図-4.3 平成 2 年洪水の様子

6月下旬から九州南部にあった梅雨前線が北に移動し始め、7月2日の深夜から雷を伴って降り始めたが午前中にかけて豪雨となり、立花町全域と黒木町・矢部村の山間部に集中し、立花町の上辺春観測所では9時から10時にかけての時間雨量が78mmを記録し、24時間の最大雨量も365mmに達した。

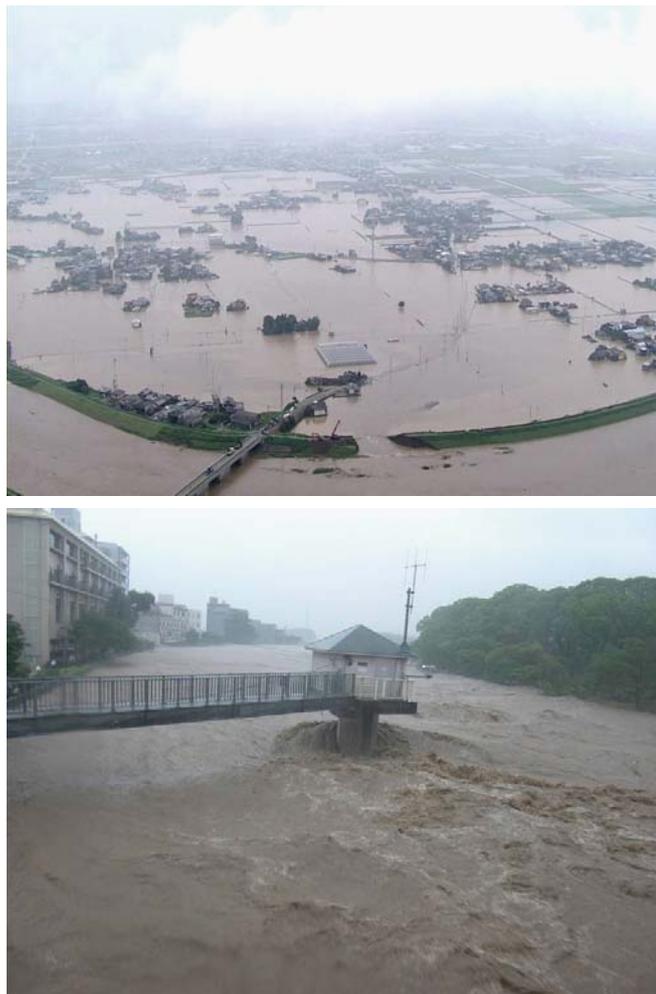
図-4.4 平成 24 年洪水の様子

矢部川管内の黒木雨量観測所では、7 月 13 日 4 時から 14 日 14 時までの総降水量が 564mm となり、14 日の 9 時～10 時の 1 時間雨量が 94mm に達した。梅雨前線がもたらした豪雨により、矢部川水系矢部川の船小屋水位観測所（基準地点）において、観測史上最高の水位を記録する洪水が生じ、以下に示す甚大な被害が発生した。

特に全川にわたって計画高水位を上回り、矢部川本川 1 ヲ所で堤防が決壊し、柳川市などにおいて浸水被害が発生したのを始め、支川沖端川では 2 ヲ所で堤防が決壊し、一部区間では越水するなど、同様に柳川市などにおいて浸水被害が発生した。浸水被害は、矢部川沿川および沖端川沿川で 1,808 戸の家屋・事業所等が浸水した。

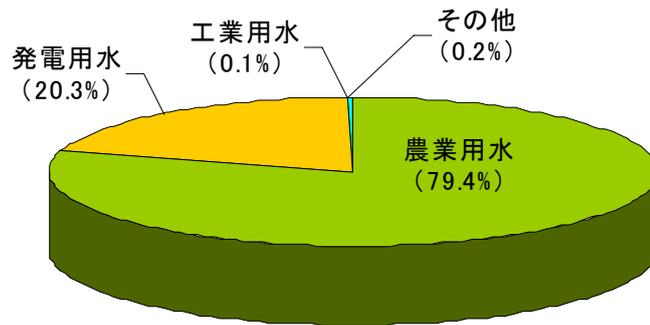
図-5.1 矢部川水系の水利用の割合
上流の廻水路で迂回する分の水利権は除く

水利使用目的	件数	水利権量計 (m ³ /s)	かんがい面積 (ha)	備考
農業用水	許可	11	58.3450	8,713.79
	慣行	34	24.6830	4,430.36
	合計	45	83.0280	13,144.15
工業用水	7	0.1340	-	
発電用水	4	21.1700	-	発電最大出力 15,340kW
水道用水	1	0.0094	-	
その他	4	0.1670	-	
合計	61	104.5084

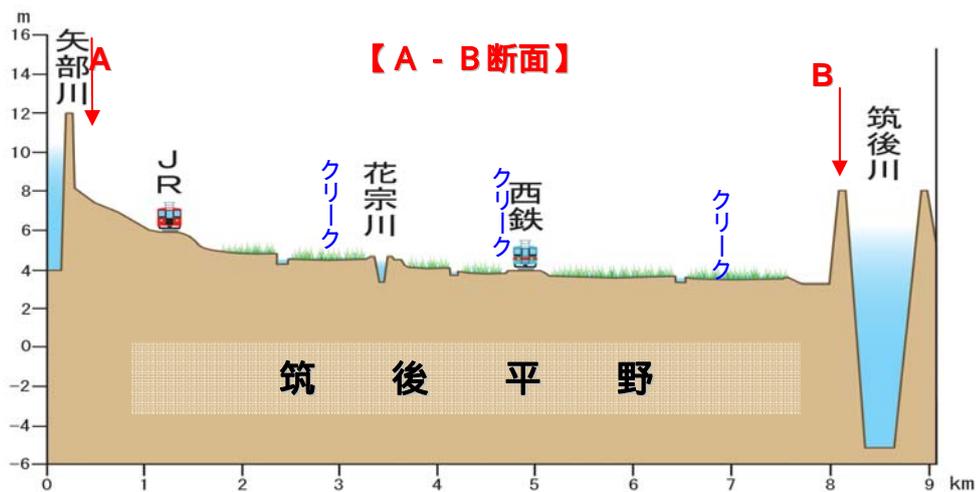
図-5.3 筑後平野の横断模式図

筑後平野における農業用水の利用は、天井川である特性を活かし、筑後川支川の花宗川や矢部川派川の沖端川等を経由してクリーク網へと補水されている。

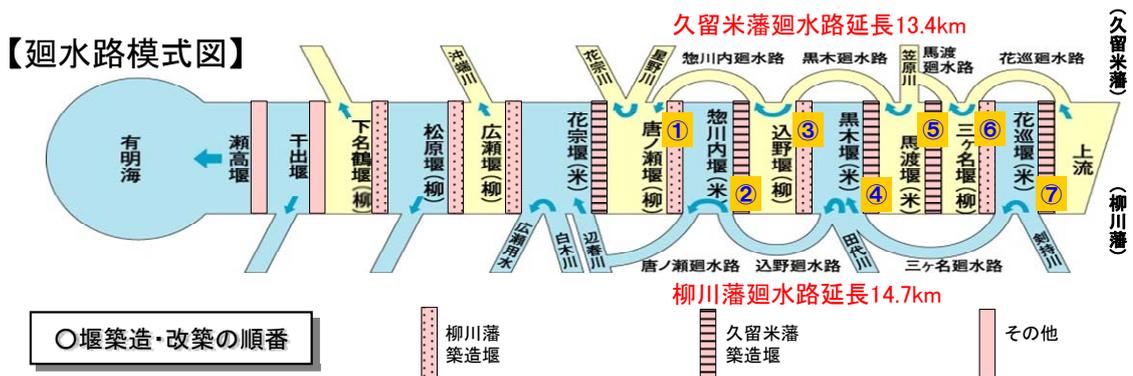
図-5.5 矢部川筋井堰及び廻水路模式図

矢部川の水利用における特徴は、廻水路やクリークといった独特の複雑で高度な水利慣行が、今なお維持されていることである。上流部に位置する「廻水路」は、藩政時代、矢部川をはさんで久留米藩・柳川藩がそれぞれ自ら設けた堰の水を、他藩に落とさないようバイパスを設けたもので、当時の激しい水争いの歴史を物語っている。

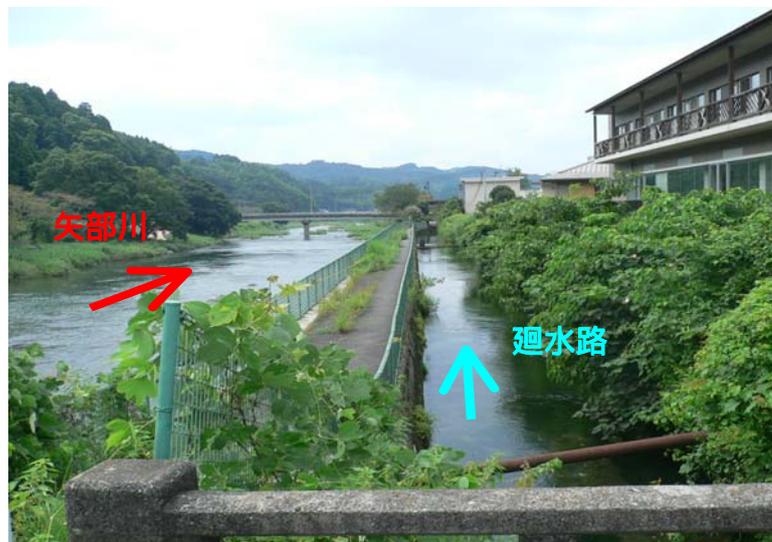
写真-5.1 廻水路の状況（黒木廻水路）

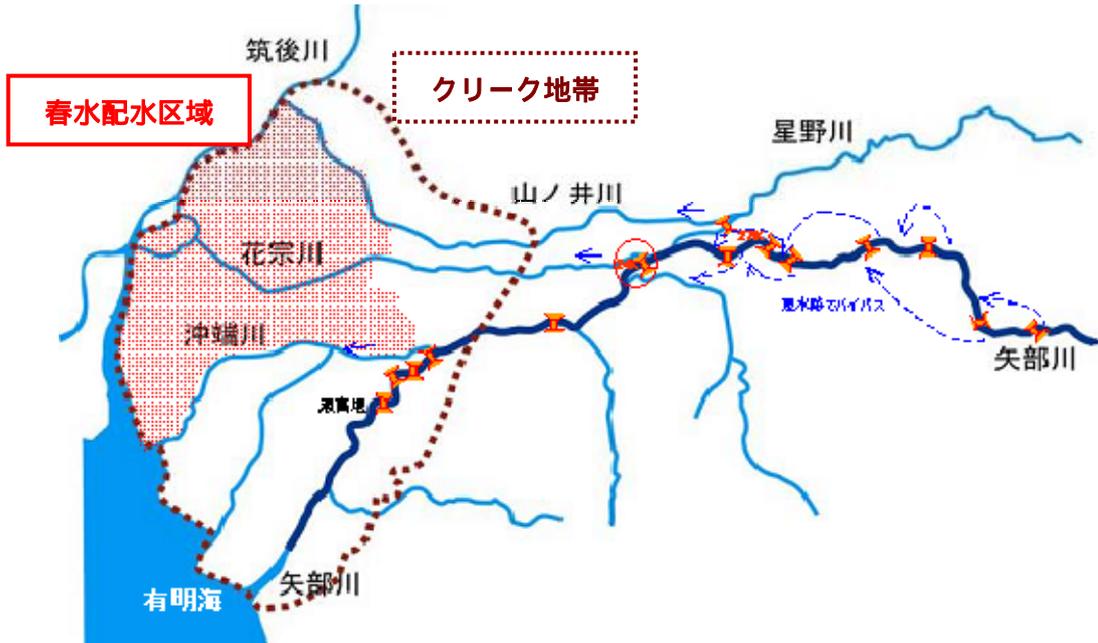
図-5.6 下流のクリーク地帯及び春水配水区域

一方、下流部では、広大な筑後平野の稲作に必要な水を確保するため、低平地の特性を活かした「クリーク」が網の目のように発達し、各々の水田で取水・還元が繰り返される「反復利用」が行われている。また、矢部川等からの取水は、操作方法、取水位置等において不文の慣行が成立し、現在においても守られている。なお、かぎりある河川水を有効に利用するため、上流地区が水を使わないかんがい期前に、下流域へ通水し、クリークに貯留する「^{はるみず}春水」と言われるゆずり合いの慣行も存在している。

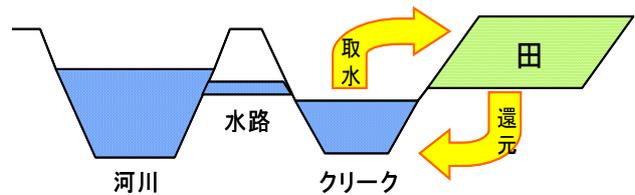
図-5.8 クリークの反復利用のイメージ

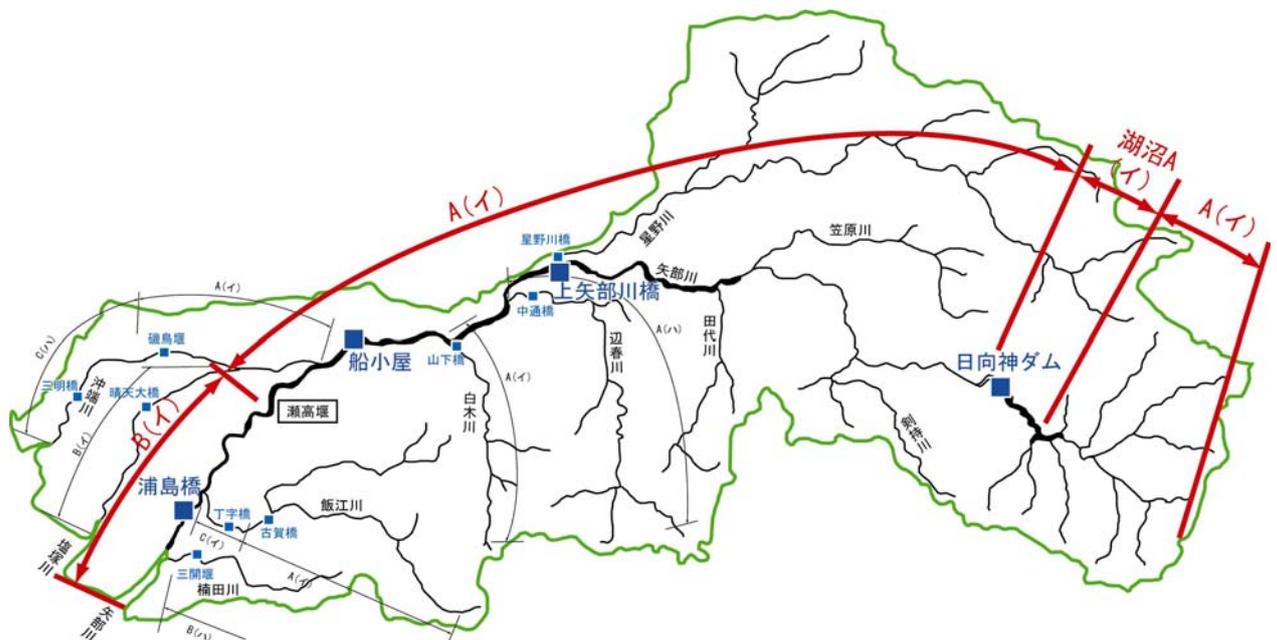
図-6.1 矢部川水系における環境基準類型指定状況

矢部川水系における水質環境基準の類型指定は、表-6.2、図-6.1 に示すとおりである。矢部川本川の水質環境基準点である浦島橋、船小屋、上矢部川橋における水質を、BOD75%値で見ると、近年は環境基準を満足している。また、日向神ダムについては、COD75%値で見ると、近年は概ね環境基準程度で推移している。

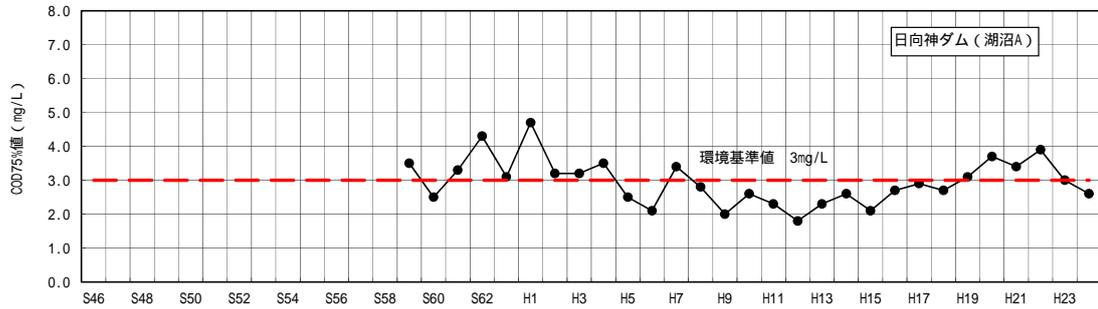
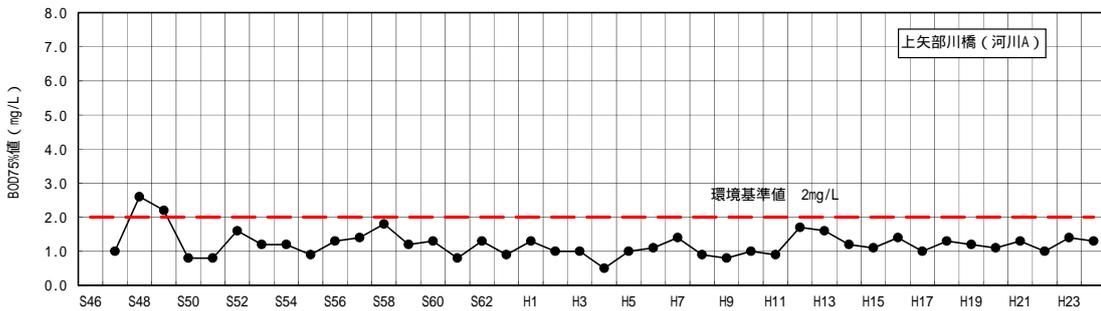
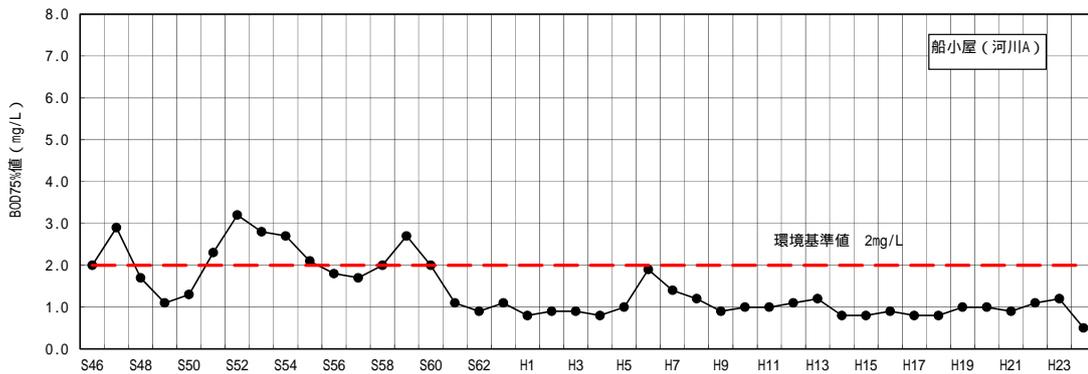
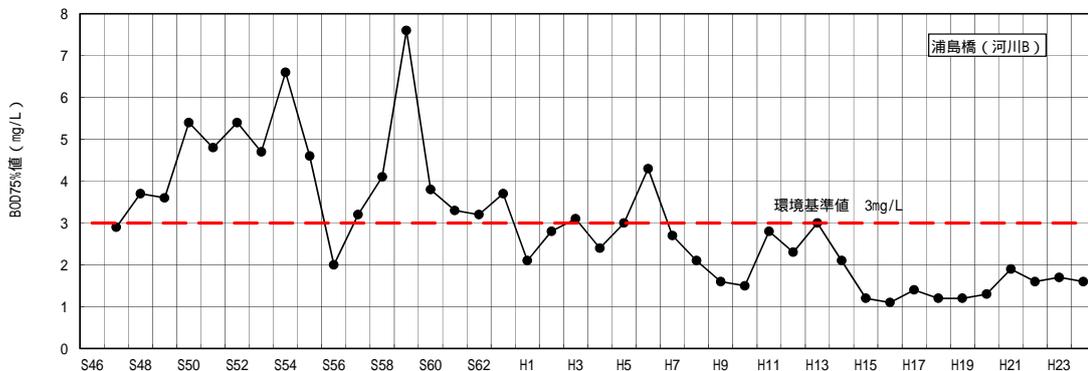
図-6.2 矢部川本川における水質経年変化

(注) 船小屋、浦島橋 (国土交通省測定) の BOD75%値は年で、上矢部川橋 (福岡県測定) の BOD75%値および日向神ダムの COD75%値は年度で整理。

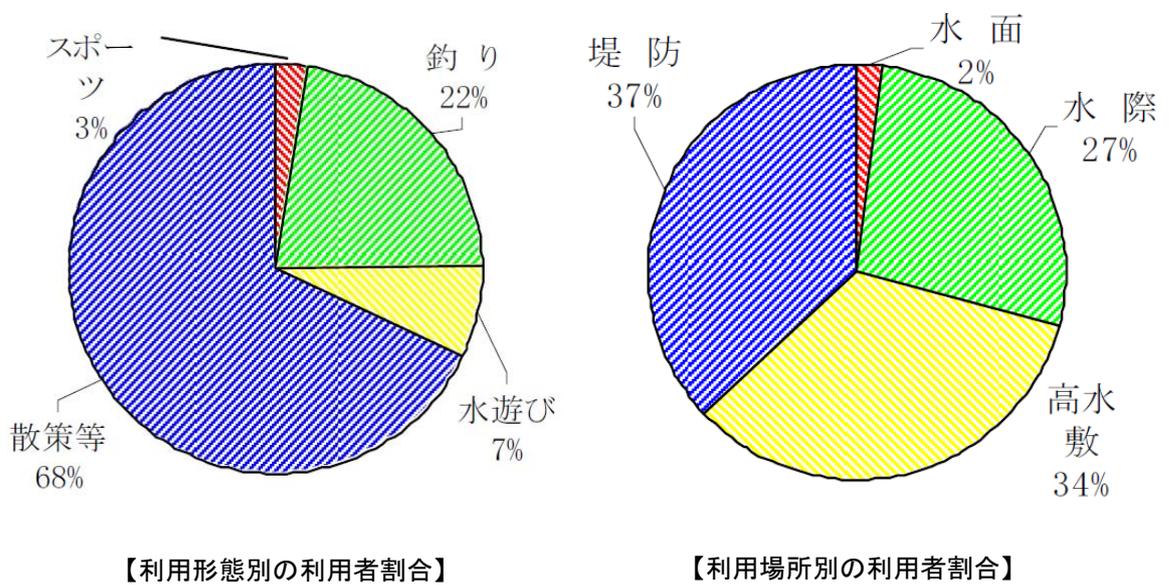
図-7.1 河川利用実態調査結果

図7-1に示すように矢部川における利用形態は、散策、釣り、水遊びなど多岐にわたって多くの人々に利用されている。特徴として、利用場所が高水敷、堤防で約7割を占めていることが挙げられ、豊かな緑をもつ矢部川の河川空間が沿川住民・観光客にとって手軽に自然と触れ合える場として利用されていることを示している。

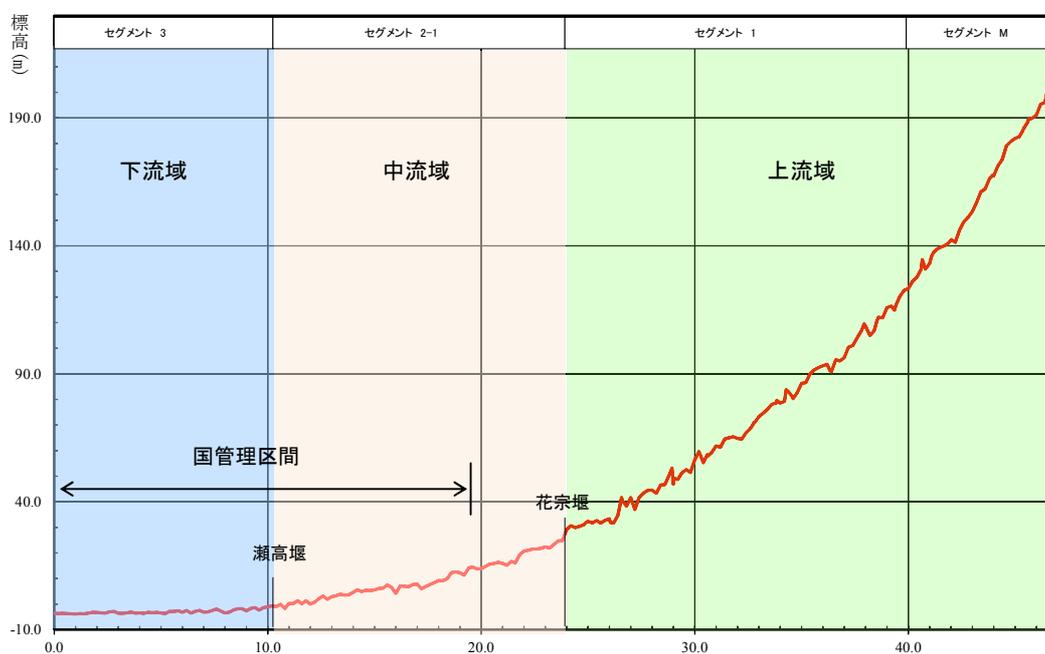
図-8.1 矢部川の河床勾配（最深河床高）

河床勾配は、上流部では約 1/80～1/200 程度と急勾配であり、中流部で約 1/350～1/700 程度、下流部では約 1/2,000～1/10,000 程度と緩勾配となっている。

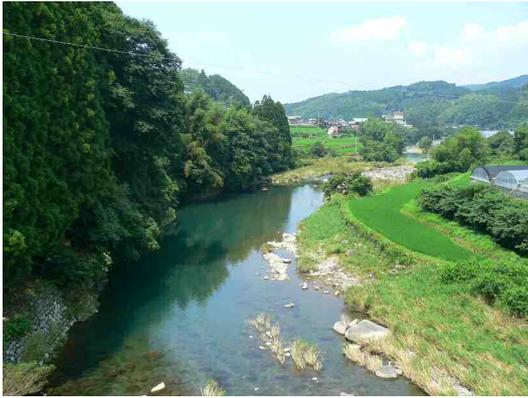
37/600 付近（山間部）
河床は岩が主となり、瀬・淵が連続する。
山間部を蛇行しながら流下する。

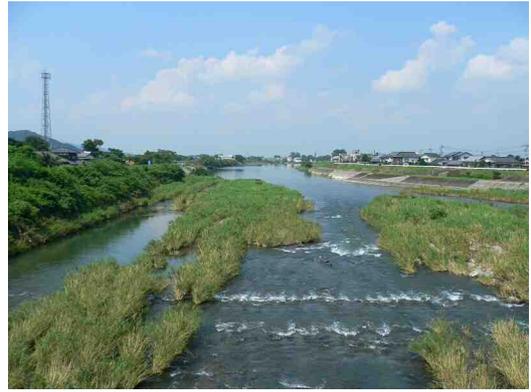
24/800 付近（氾濫原区間）
河床は礫が主となり、平瀬を形成している。
流れは速く川幅は変化に富み細流等がみられる

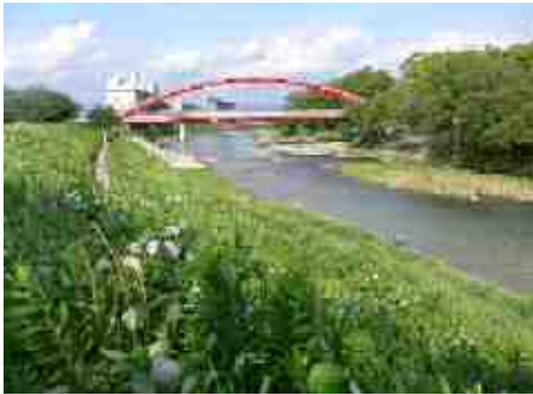
15/300 付近（基準地点：船小屋）
河床は礫が主となり、瀬・淵が連続する。
河畔林が多く、多様な生息環境を有する。

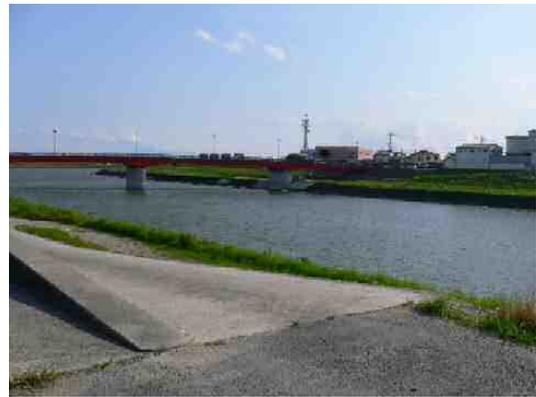
10/400 付近（湛水区間）
堰が連続し湛水している区間。流れも穏やか
で安定している。

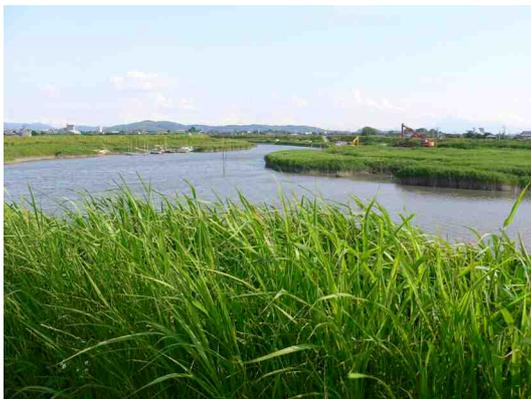
5/400 付近（飯江川合流点）
感潮区間でガタ土が堆積している。汽水域
の干潟にはヨシ群落が繁茂している。

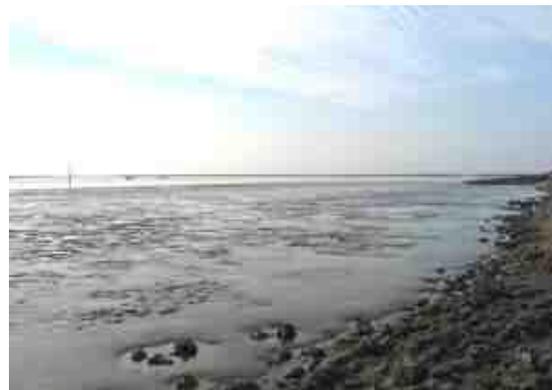
0/000 付近（河口）
ガタ土が堆積する干潟区間である。有明海
特有の生物が生息する。

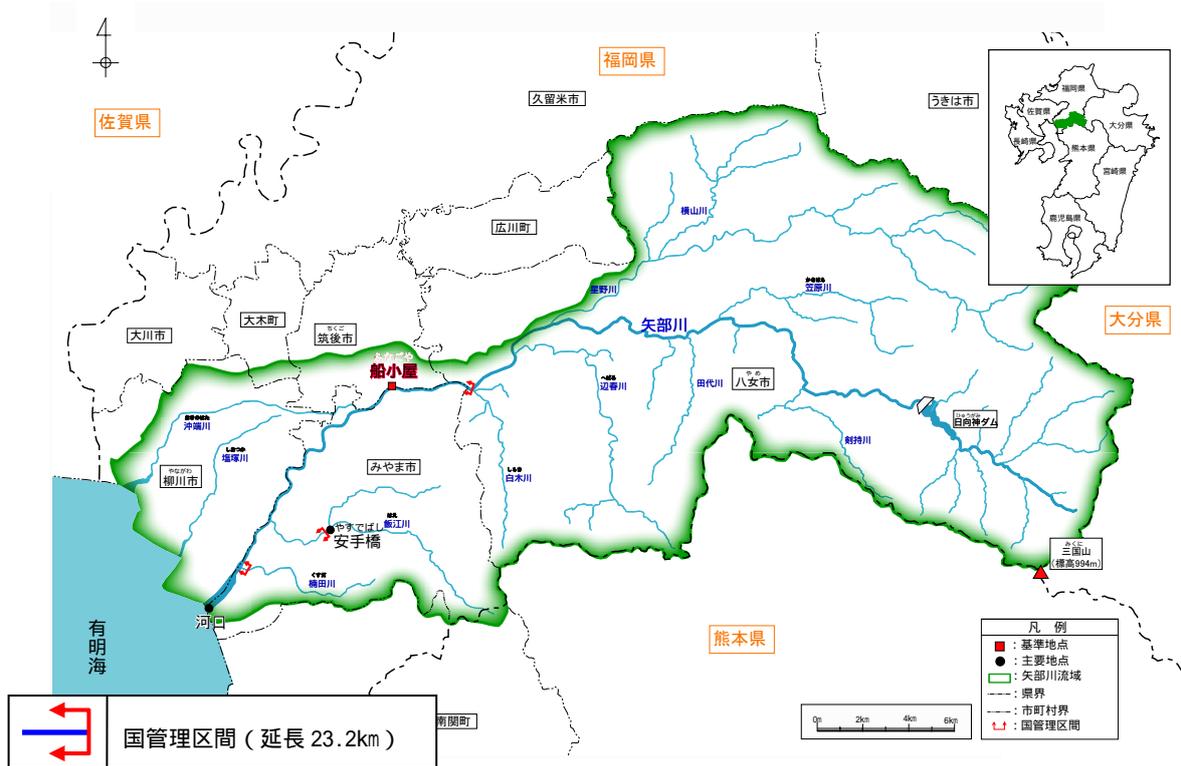
図-9.1 矢部川水系の国管理区間

矢部川は、幹川流路延長 61km の一級河川であり、本川の河口より 19.4km 区間と飯江川 3.6km、楠田川 0.2km の合計 23.2km を国が管理している。

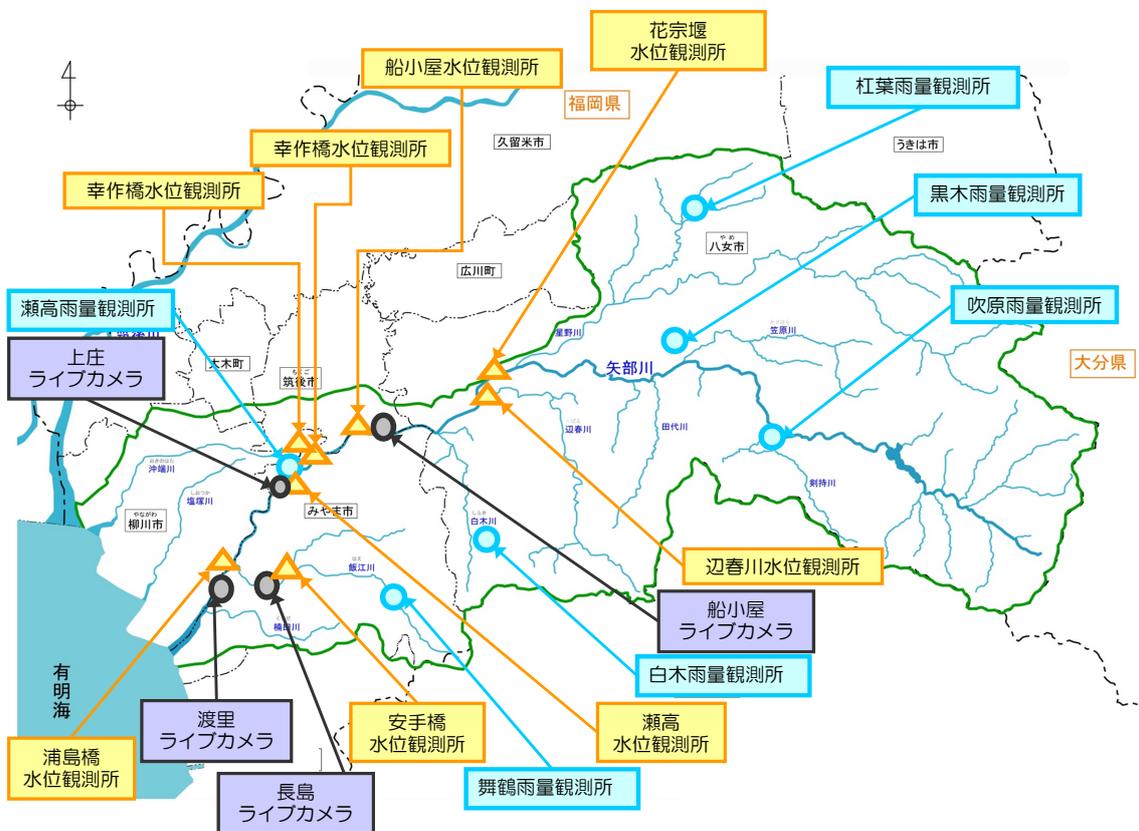
図-9.2 矢部川流域水文観測所位置図

矢部川では、流域内にテレメータ雨量観測所 6 箇所、テレメータ水位観測所 8 箇所を設置し、迅速に情報収集するとともに、これらのデータを用いて河川の水位予測等を行い、流域住民の防災活動等に活用している。

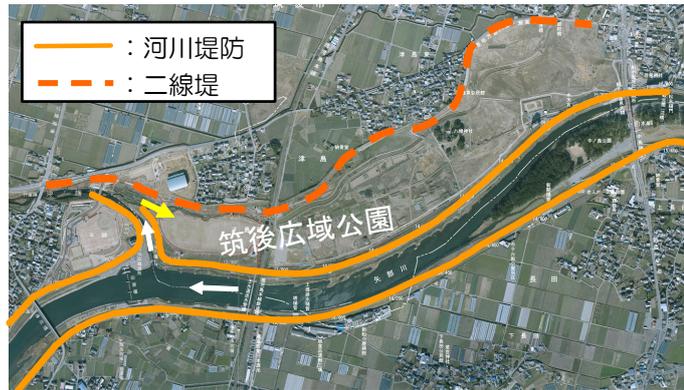
図-9.5 二線堤の事例（矢部川派川沖端川における遊水機能：筑後広域公園）
