審議予定の水系の概要

新宮川水系

五ヶ瀬川水系

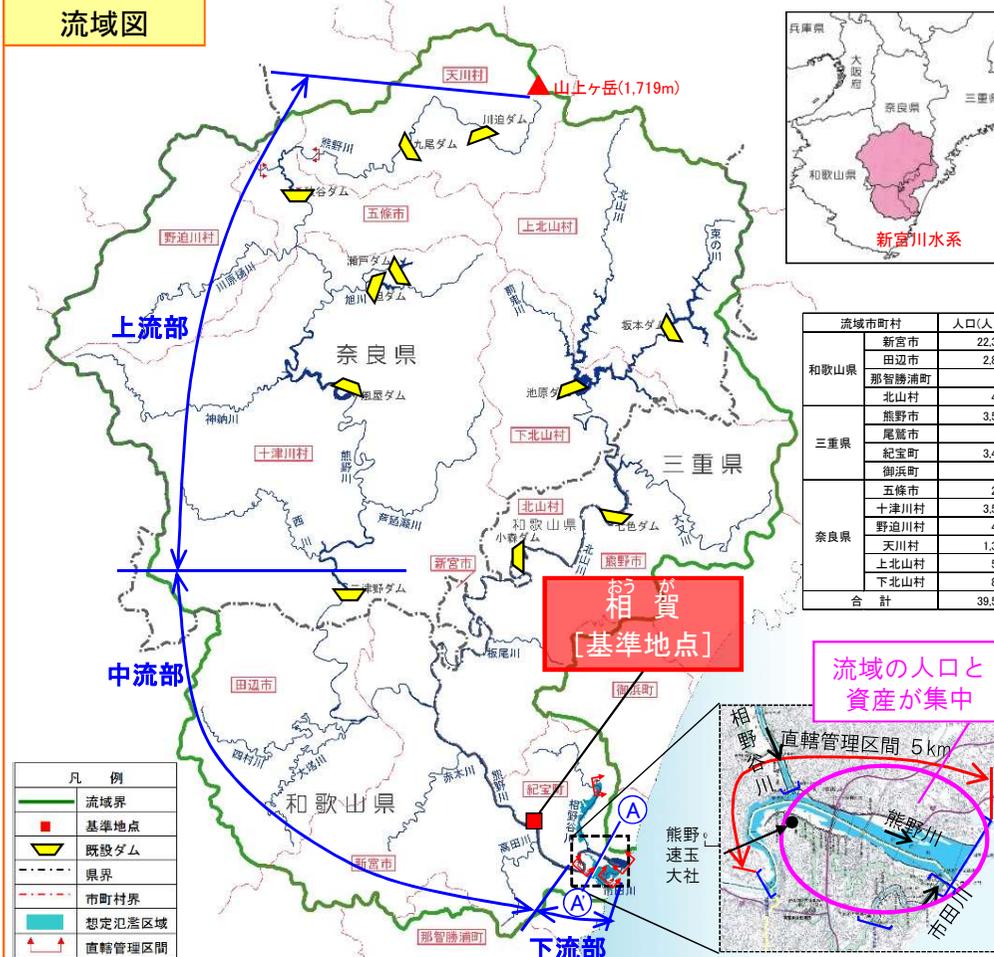
流域図

- 熊野川は幹川流路延長183km、流域面積2,360km²の一級河川であり、その流域は奈良県、和歌山県、三重県の3県にまたがり、5市3町6村を抱えている。流域内には11基の利水ダムが整備されている。
- 流域の95%を山地が占め、下流部のわずかな平地に人口の約53%、資産の95%が集中している。
- 降水量は約2,800mmであり、全国平均の約1.6倍となっており、特に海岸に近い東側で降水量が一層多くなっている。

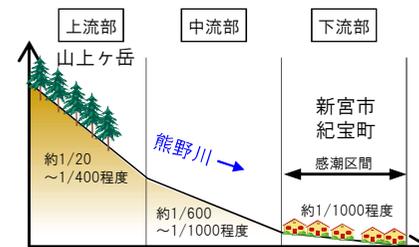
熊野川河床勾配イメージ図

- 大峰山地が南北に走り、東側に台高山地、西側に伯母子山地が南北に走り、熊野川及び北山川は三つの山地の間を屈曲しながら流下し、熊野灘に注ぐ

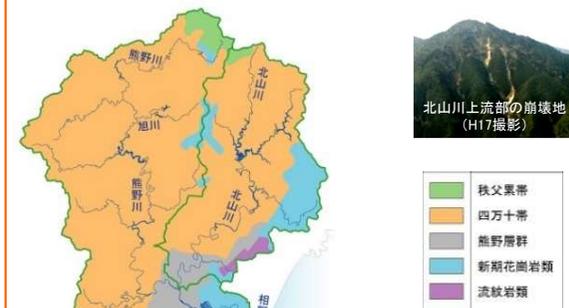
地質図
近畿地方土地質図(H15)より作成

- 崩壊しやすい地質である四万十帯(形成時の圧縮・変形により割れ目が発達)が広く分布

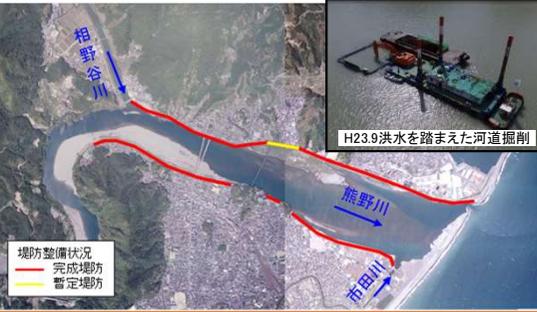
堤防整備状況
— 完成堤防
— 暫定堤防

- 伊勢湾台風での甚大な被害を受け、昭和35年より順次堤防を整備
- H23.9洪水を踏まえ、計画高水流量19,000m³/sを安全に流下させるための河道掘削も順次実施

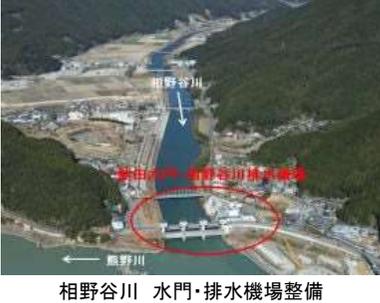
相野谷川 水門・排水機場整備

- 相野谷川では、平成7年に捷水路を整備し、平成8年に鮎田水門を整備、平成13年より輪中堤や宅地嵩上げ等による対策を実施し、平成19年に排水機場を整備(11m³/s)

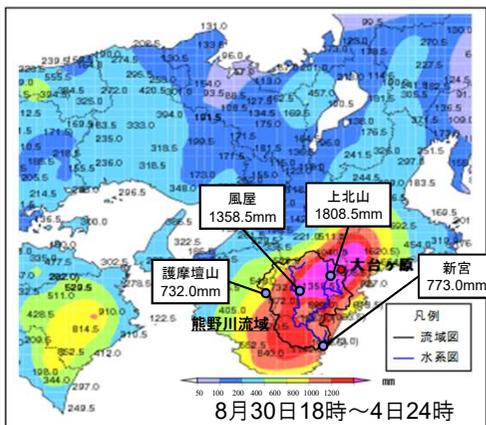
等雨量線図(熊野川流域)

■熊野川流域に強い雨が集中

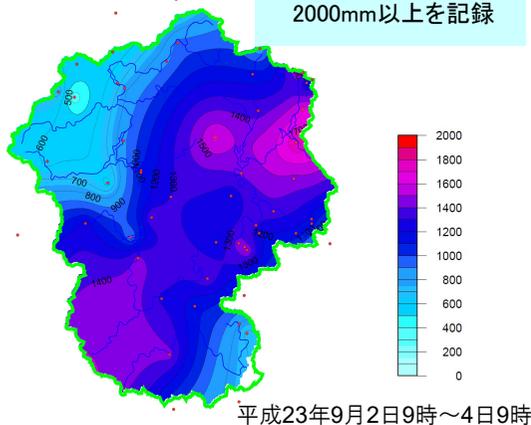
■多いところで2日降雨
2000mm以上を記録

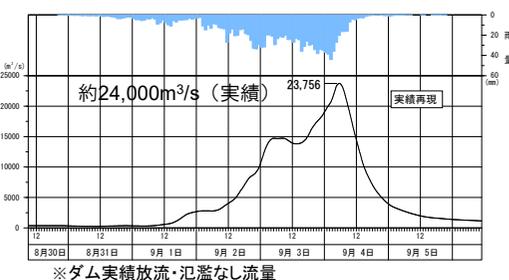
H23洪水雨量・流量(相賀)

- 平成23年9月の台風12号に伴う降雨によって、基準地点相賀上流の流域平均雨量が24時間雨量で観測史上最大となる714.0mmを記録した。
- これにより、基準地点相賀では、観測史上最大流量の約24,000m³/sを記録し、基本高水のピーク流量19,000m³/sを大きく上回った。

■約24,000m³/sのピーク流量を記録

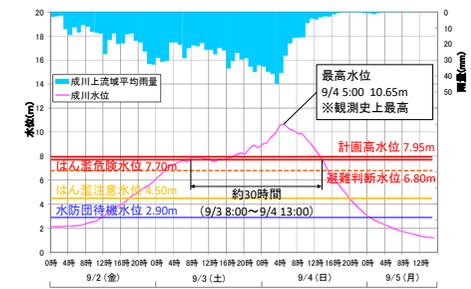
水位の状況(成川)

■計画高水位を約30時間超過

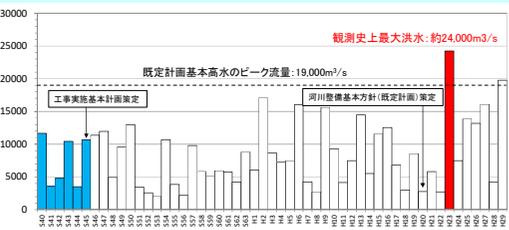
年最大流量の履歴

■観測史上最大流量かつ基本高水のピーク流量以上の流量を記録

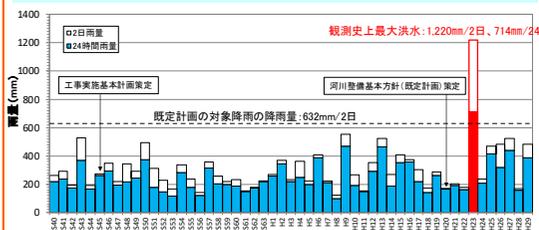
年最大2日雨量・24時間雨量の履歴

■観測史上最大雨量かつ既定計画の対象降雨の降雨量以上の雨量を記録

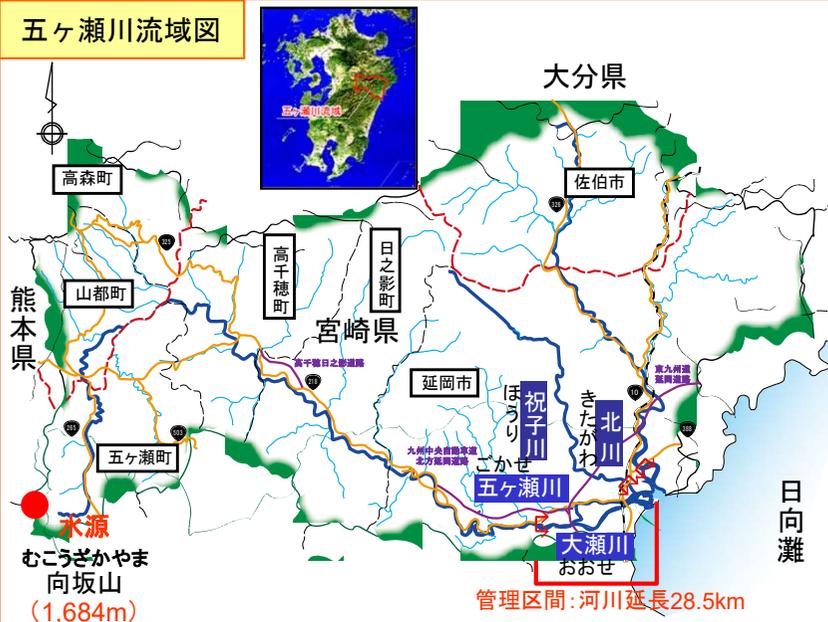
五ヶ瀬川流域図

- 五ヶ瀬川は幹川流路延長106km、流域面積1,820km²の一級河川であり、その流域は、宮崎県・大分県・熊本県の3県にまたがり、2市5町を抱えている。
- 下流部は宮崎県下第3の都市である延岡市といった人口・資産の集中する市街部を貫流しており、ひとたび氾濫すると被害は甚大。

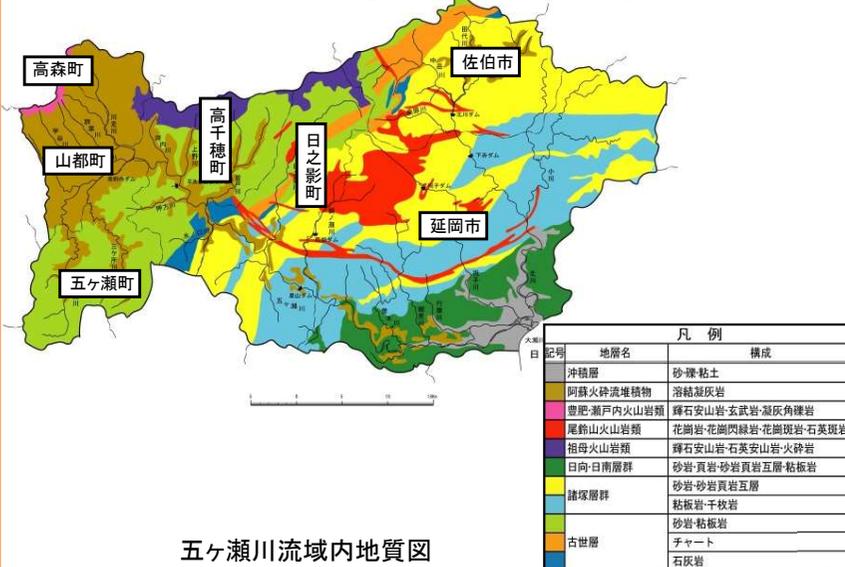
- 流域の地質は、上流部は阿蘇泥溶岩を主体とし、砂岩、粘板岩、安山岩等の地層からなり、中流部は四万十層群と称される中生代の岩石が広く分布し、いずれも急峻な地形を形成している。また、下流部は沖積層が厚く堆積した延岡平野を形成している。

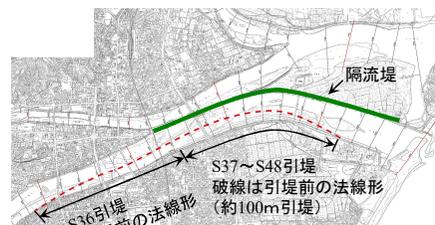
大瀬川引堤整備、隔流堤整備

- S18.9台風15号を契機としてS26年に直轄事業として着手
- S30～48に大瀬川引堤を実施

- H17洪水を契機とした激特事業にて隔流堤が完成

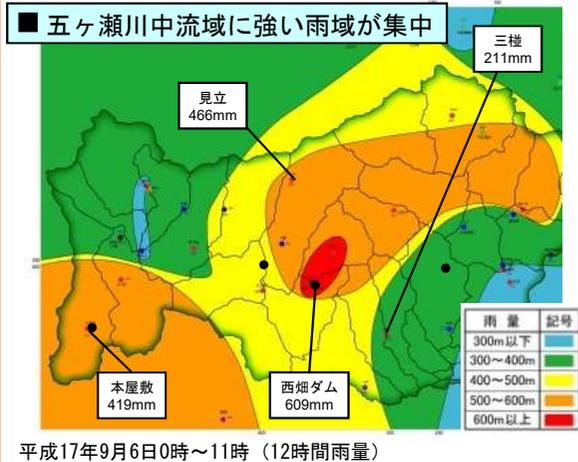
等雨量線図

- 平成17年9月の台風14号に伴う降雨によって、基準地点三輪上流の流域平均雨量が12時間で約341mm、24時間で約595mmを記録した。
- これにより、基準地点三輪では、観測史上最大流量の約7,900m³/sを記録し、基本高水のピーク流量7,200m³/sを上回った。
