# 令和2年7月豪雨について ＜説明資料＞

令和3年7月8日

国土交通省 水管理・国土保全局

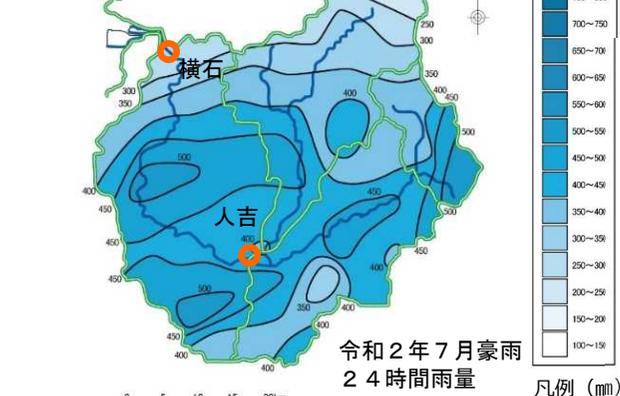
## 等雨量線図

○梅雨前線が九州北部地方まで北上し、低気圧や前線に向かって暖かく湿った空気が流れ込み、球磨川流域では線状降水帯が形成され時間雨量30mmを超える激しい雨が約8時間にわたって連続して降り続いた。特に中流域に強い雨量が集中しており、基準地点上流域の流域平均雨量は人吉上流で12時間322mm、横石上流で12時間346mmを記録。

■ 中流域に強い雨域が集中

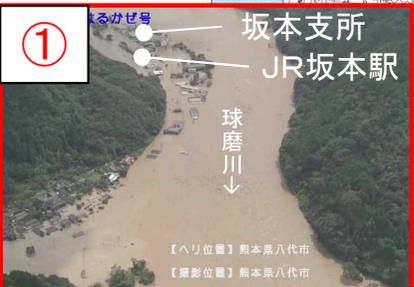
坂本支所周辺の家屋等は軒下まで浸水

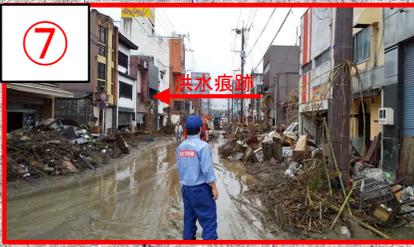
高さ3m付近に洪水痕跡を確認(国道445号通り)

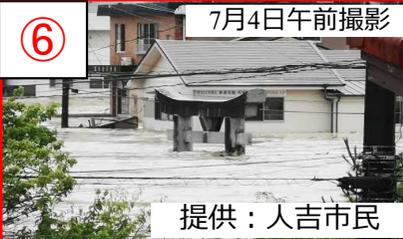
氾濫流が人吉市街部を流下し青井阿蘇神社の禊橋の鳥居も水没

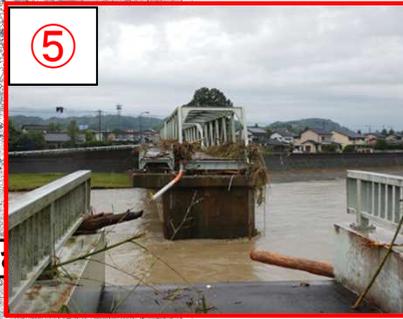
西瀬橋の流失

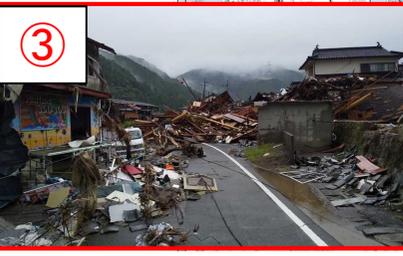
球磨川右岸から約50m離れた場所での家屋倒壊(球磨村渡地区)

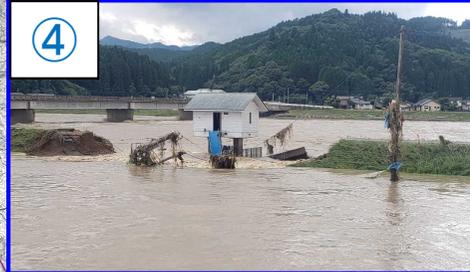
球磨川右岸56k400付近での堤防決壊

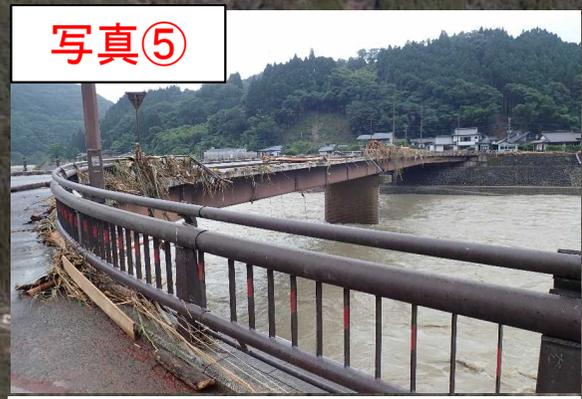
洪水流が橋を乗り越え、高欄が欠損した球磨橋

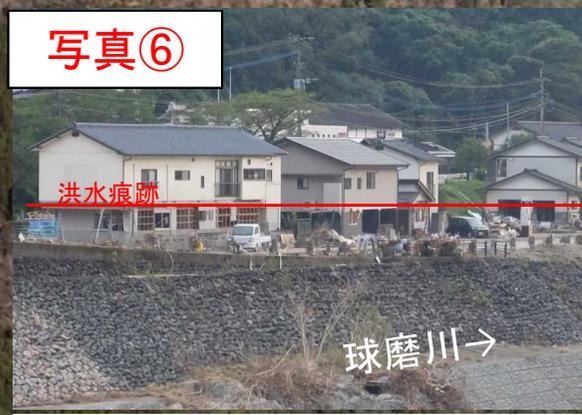
過去に宅地かさ上げた家屋が2~3m程度浸水 (一勝地地区)

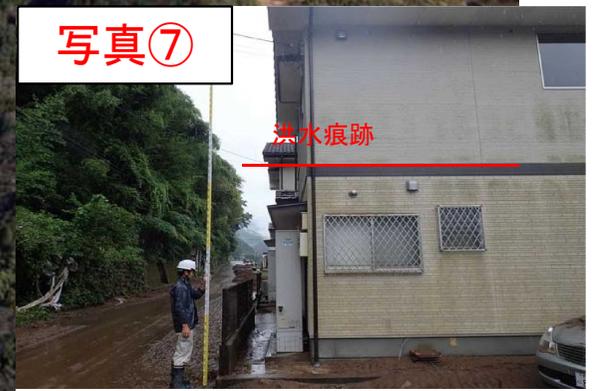
過去に宅地かさ上げた家屋が4m程度浸水 (芋川地区)

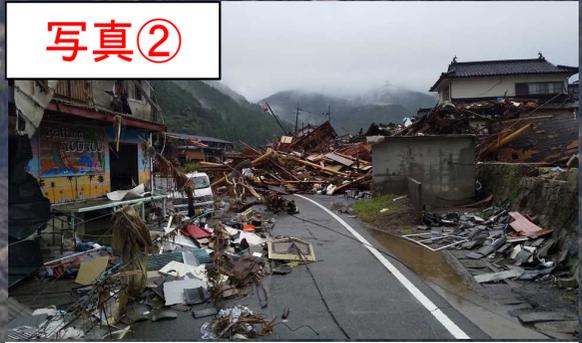
写真②  
球磨川右岸から約50m離れた場所での家屋倒壊  
(球磨村渡地区)

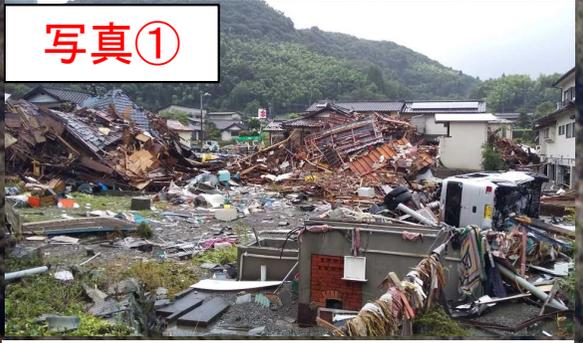
写真①  
球磨川右岸から約50m離れた場所での家屋倒壊  
(球磨村渡地区)
