令和2年7月豪雨について ＜参考資料＞

令和3年7月8日

国土交通省 水管理・国土保全局

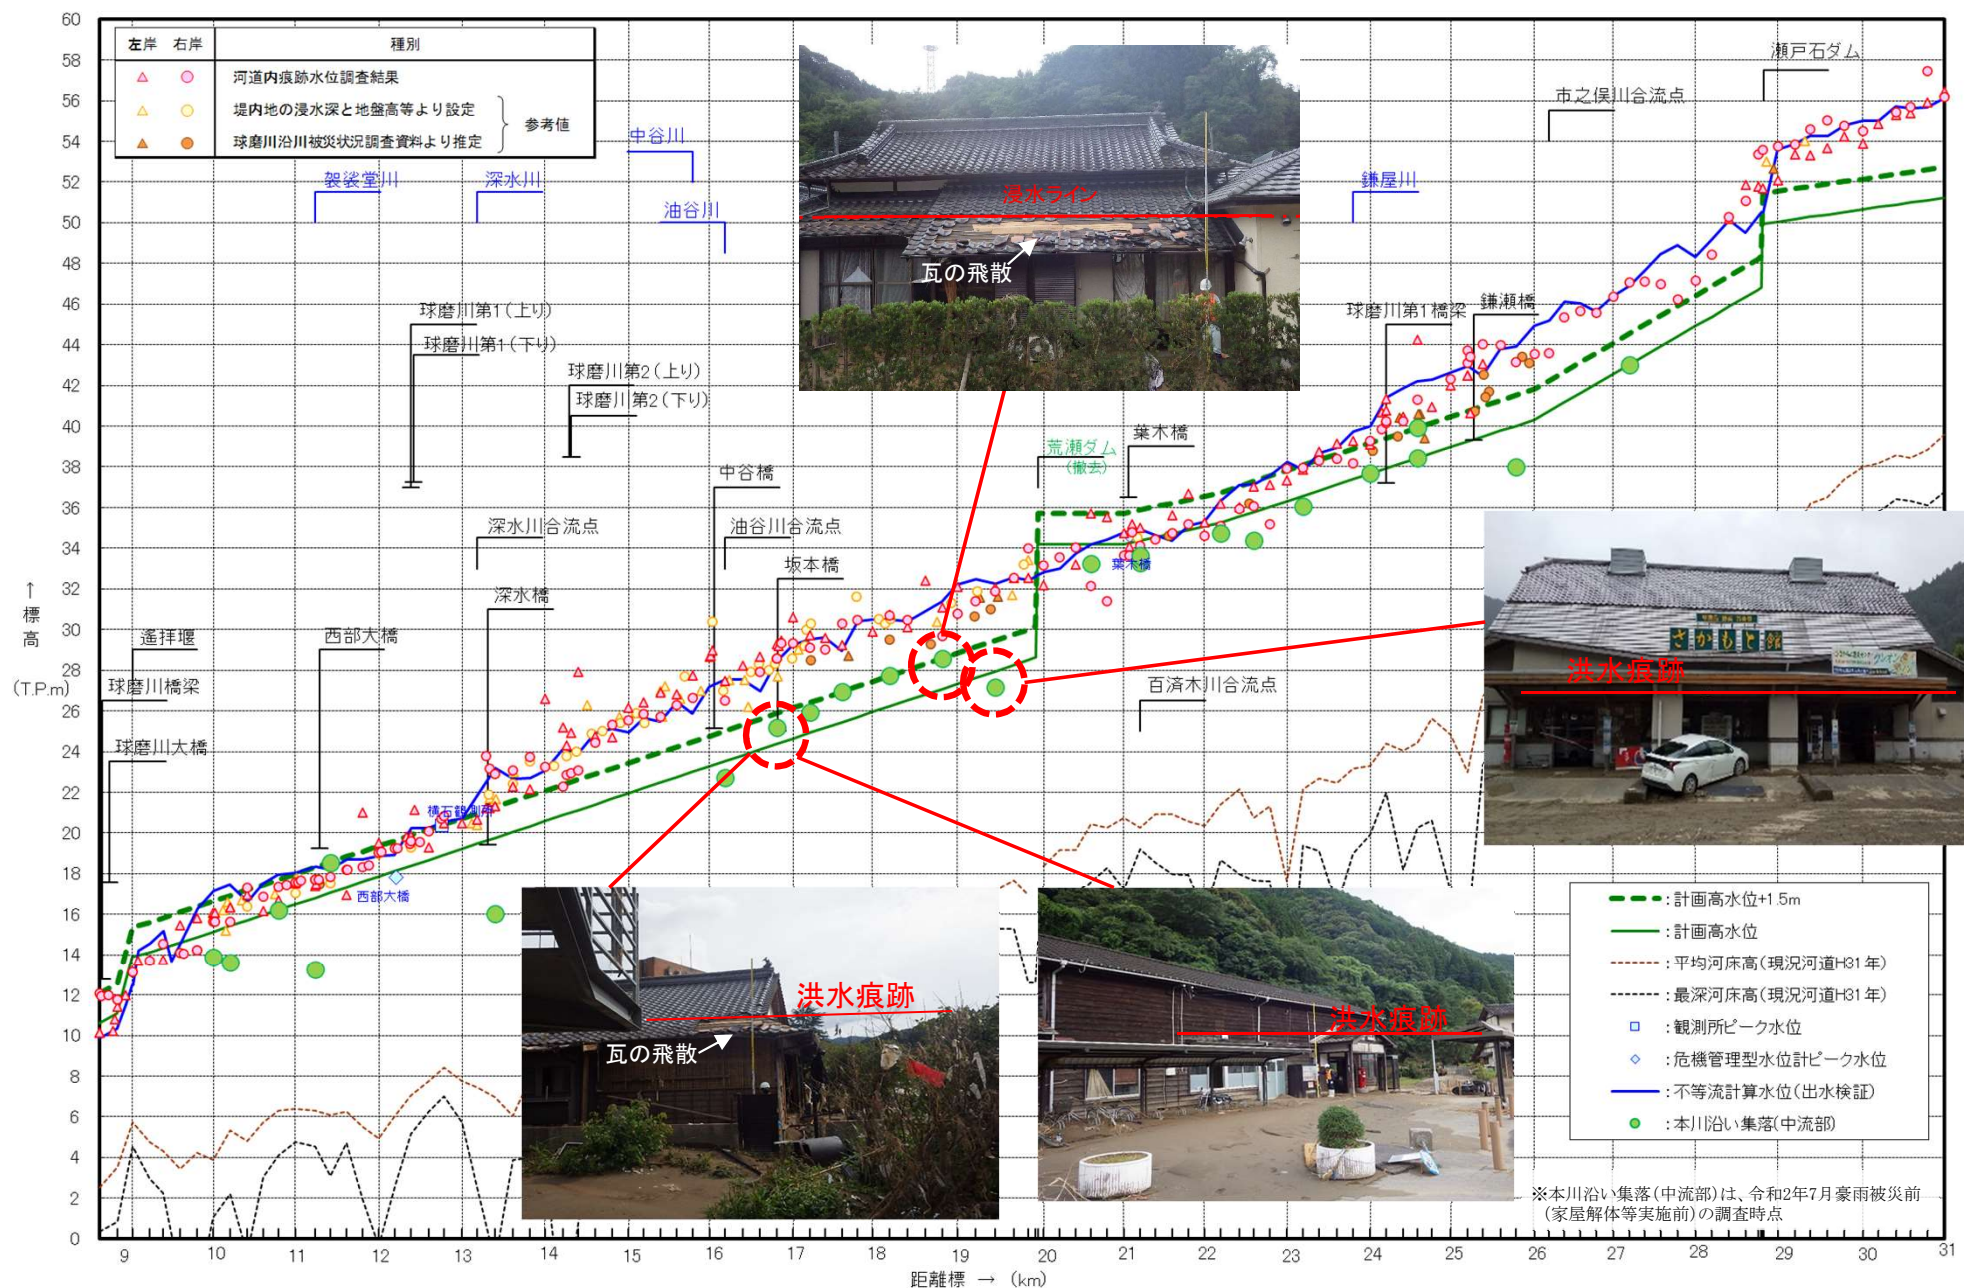
○計画高水位を大きく超える水位で洪水が流下したことが確認。

※不等流計算は200m毎に断面設定しており、有効断面の急拡・急縮の影響で痕跡と水位に差が生じることがある

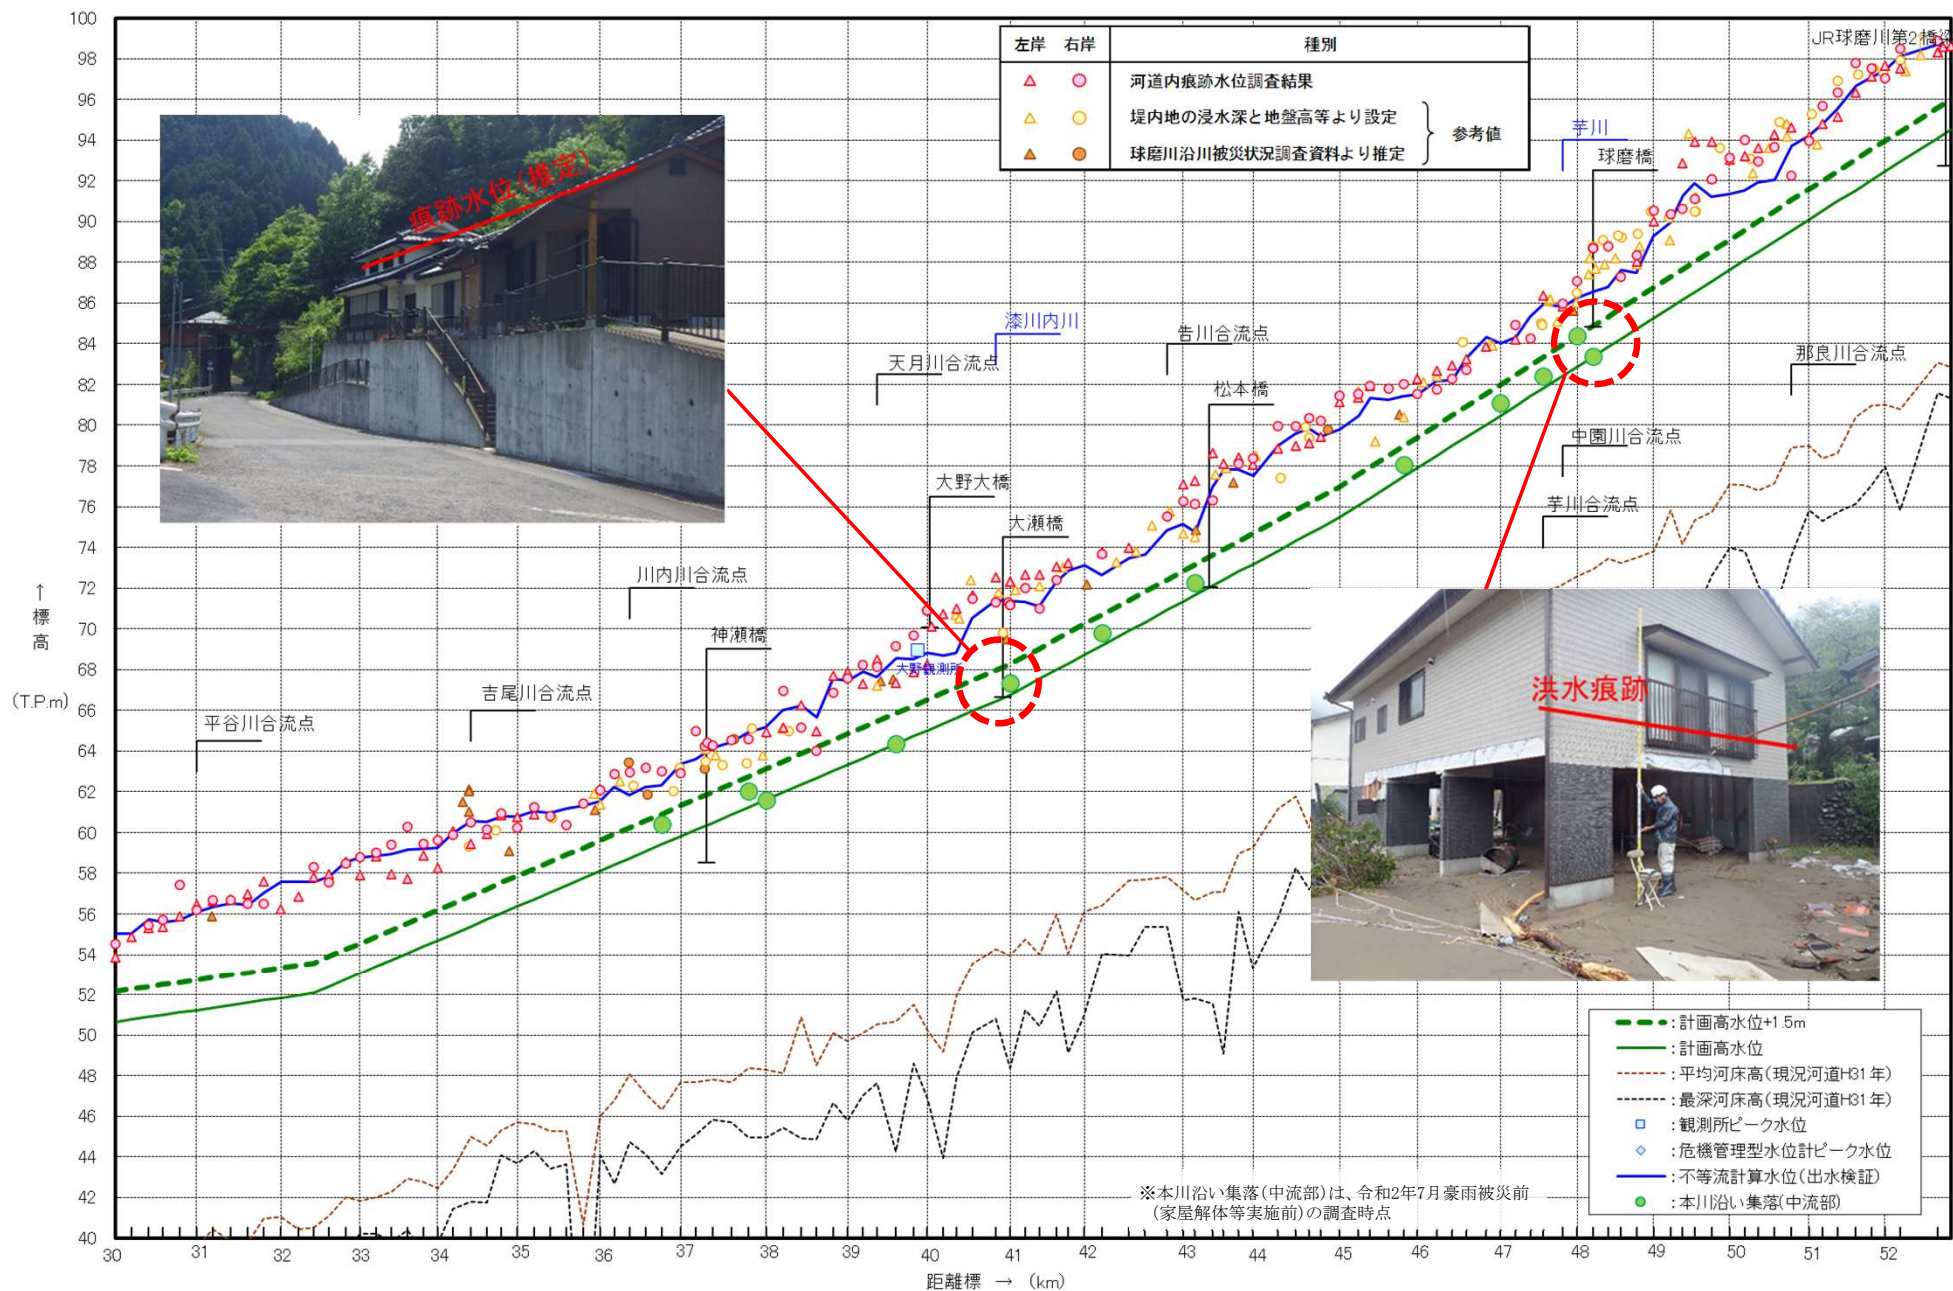
○計画高水位を大きく超える水位で洪水が流下したことが確認。

※不等流計算は200m毎に断面設定しており、有効断面の急拡・急縮の影響で痕跡と水位に差が生じることがある

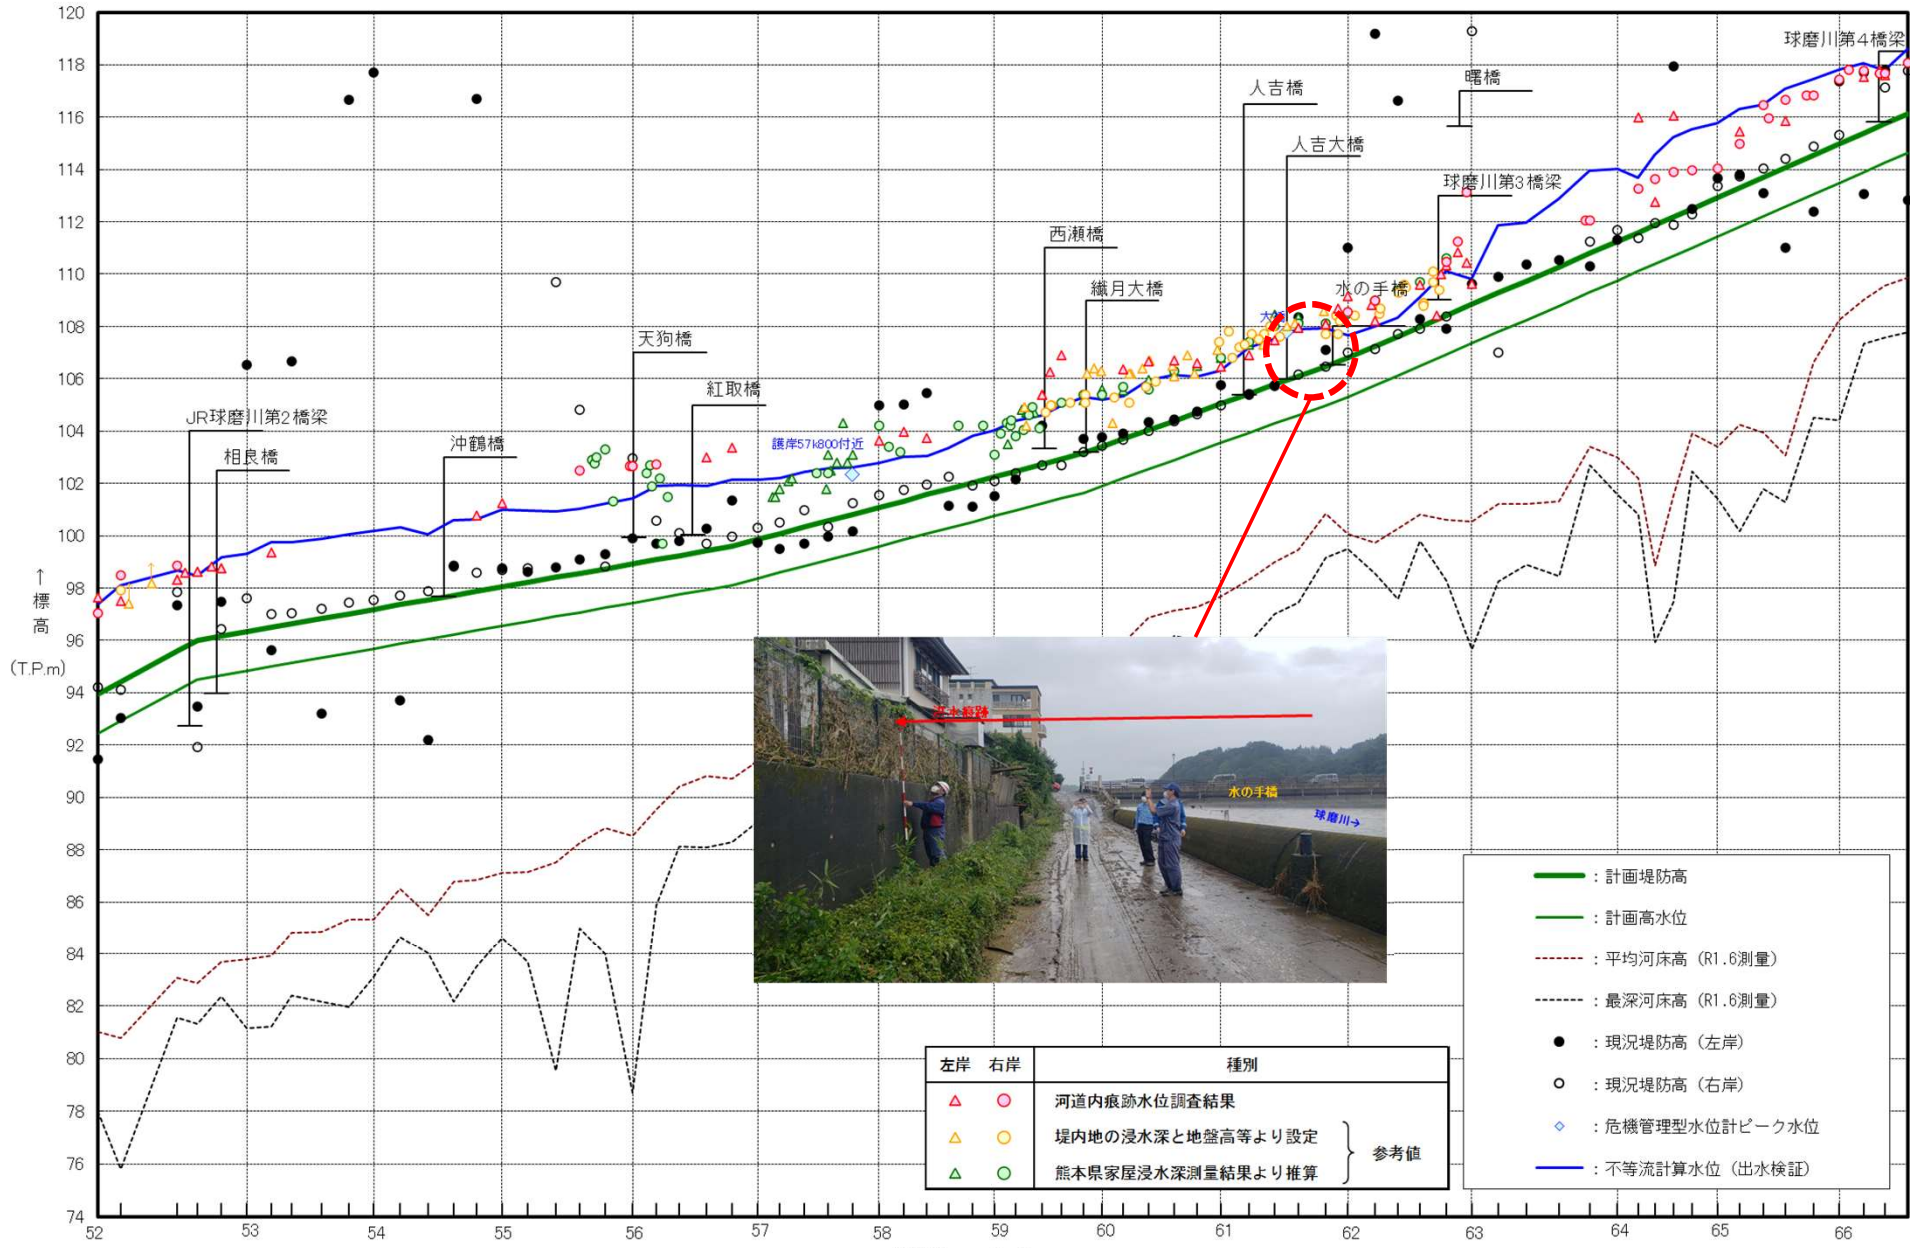
○計画高水位を大きく超える水位で洪水が流下したことが確認。
 ○一武水位観測所(錦町)付近より上流区間については、計画堤防高さ以下で流下したと推定。

左岸	右岸	種別	
△	○	河道内痕跡水位調査結果	} 参考値
△	○	堤内地の浸水深と地盤高等より設定	
△	○	熊本県家屋浸水深測量結果より推算

- (thick green line) : 計画堤防高
- (thin green line) : 計画高水位
- - - (red dashed line) : 平均河床高 (R1.6測量)
- - - (black dashed line) : 最深河床高 (R1.6測量)
- (black dot) : 現況堤防高 (左岸)
- (black circle) : 現況堤防高 (右岸)
- ◇ (blue diamond) : 危機管理型水位計ピーク水位
- (blue line) : 不等流計算水位 (出水検証)

距離標 → (km)
 ※不等流計算は200m毎に断面設定しており、有効断面の急拡・急縮の影響で痕跡と水位に差が生じることがある

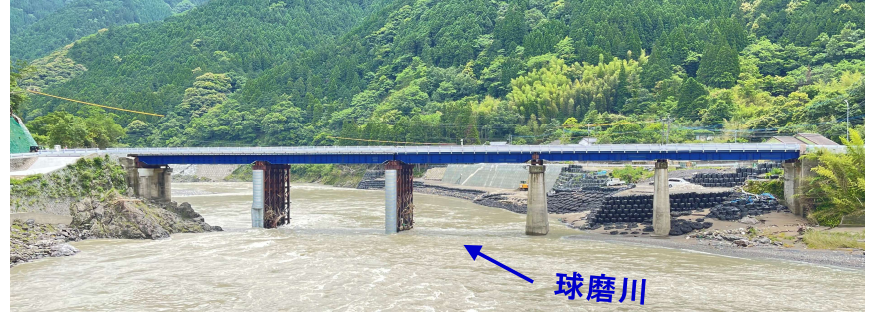
【仮橋が開通した鎌瀬橋(国道219号)】

八代復興事務所が国の権限代行で復旧工事を実施する流失した10橋梁のうち、相良橋は令和3年5月21日、鎌瀬橋と坂本橋は令和3年5月28日に仮橋が開通し、通学路や生活道路としての機能が回復した。

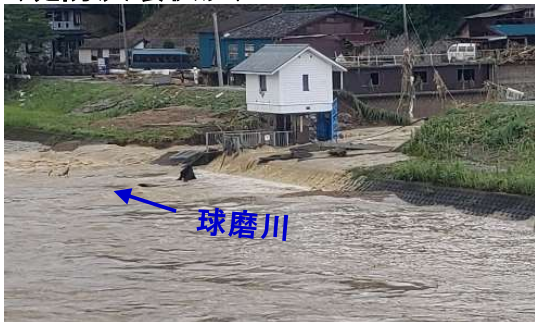
(堤防決壊状況)

国管理区間では、堤防決壊2箇所、護岸等の被災29箇所の災害復旧工事を実施しており、堤防が決壊した2箇所及び、護岸等の被災箇所のうち緊急性の高い18箇所の本復旧が令和3年5月末までに本復旧を完了した。

堤防決壊箇所(球磨川右岸56.4k付近)

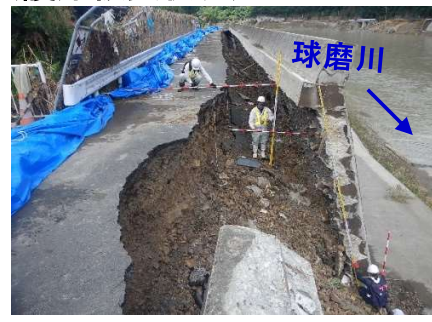
(護岸被災状況)

護岸被災箇所(球磨川右岸18.4k付近)

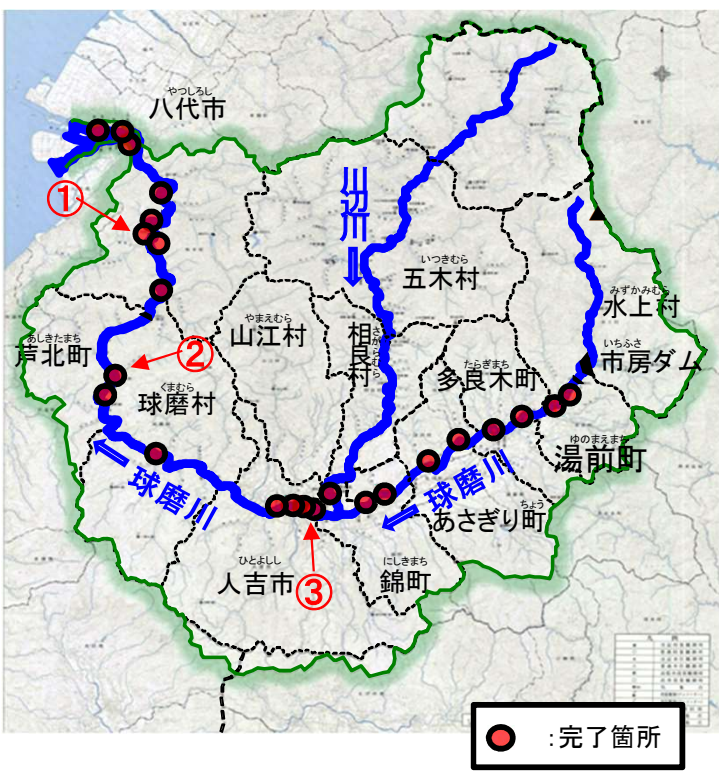
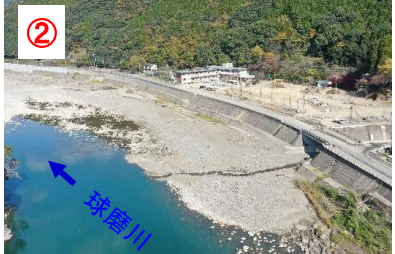
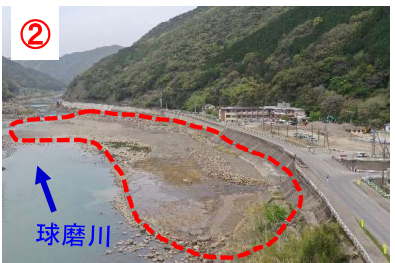
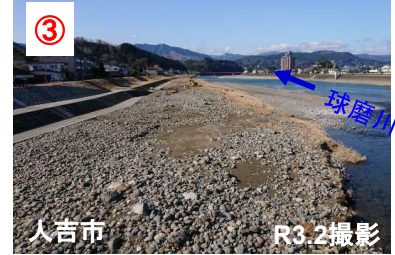
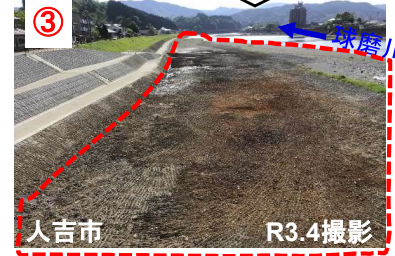
国管理区間における河道掘削状況

○令和3年出水期前までに掘削を予定していた約70万m³の掘削を、令和3年5月末までに完了。
 ○引き続き、堆積土砂の掘削を推進。
 ○権限代行9河川については、令和3年5月末までに約20万m³の土砂掘削を完了。

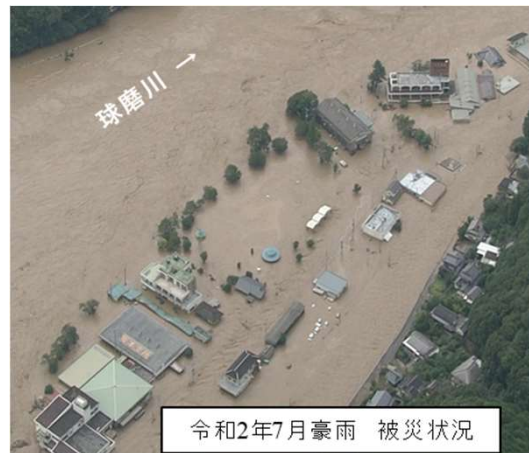
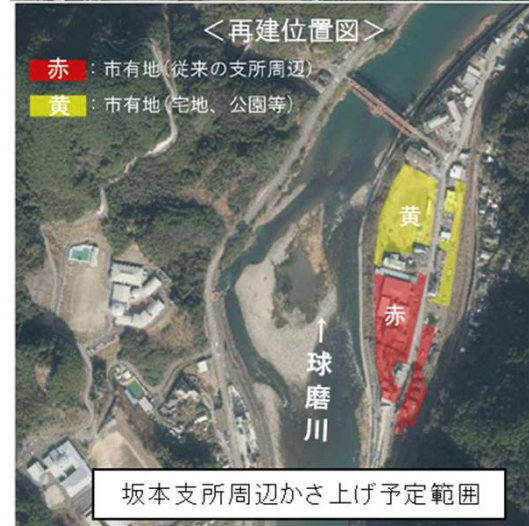
重要施設(八代市坂本支所)の再建計画

坂本支所について、令和2年7月豪雨時の水位を基準として、現地盤高より3m程度のかさ上げを実施予定とする再建計画を策定

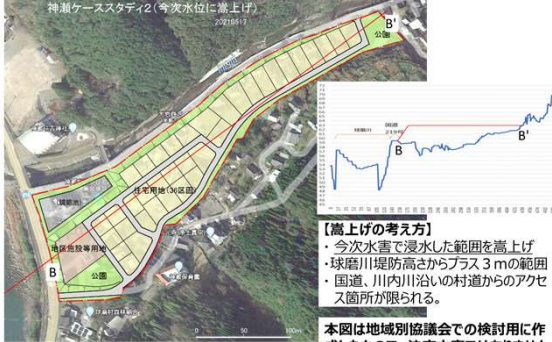
神瀬中心部の嵩上げパターン

【嵩上げの考え方】
 ・ 今次水害で浸水した範囲を嵩上げ
 ・ 球磨川堤防高さからプラス3mの範囲
 ・ 国道、川内川沿いの村道からのアクセス箇所に限られる。
 本図は地域別協議会で検討用に作成したもので、決定内容ではありません。
