# 球磨川水系河川整備基本方針の変更について ＜説明資料＞

令和3年9月29日

国土交通省 水管理・国土保全局

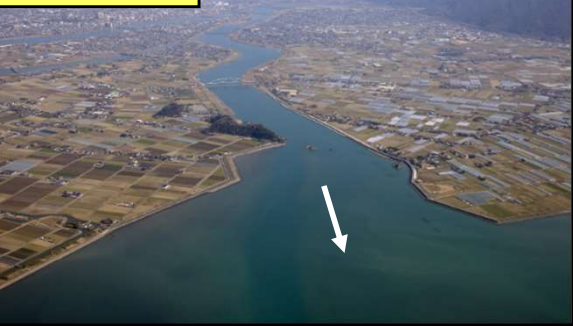
### ①下流(河口)部

○八代海の干満の影響を受け干潟を形成

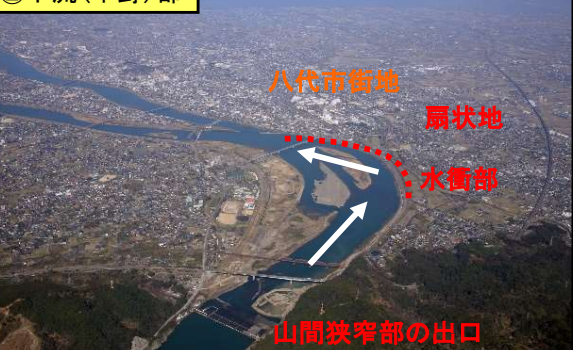
### ②下流(平野)部

○扇状地／干拓で広がった低平地  
○山間狭窄部の出口で大きく湾曲  
河床勾配：約1/7,000

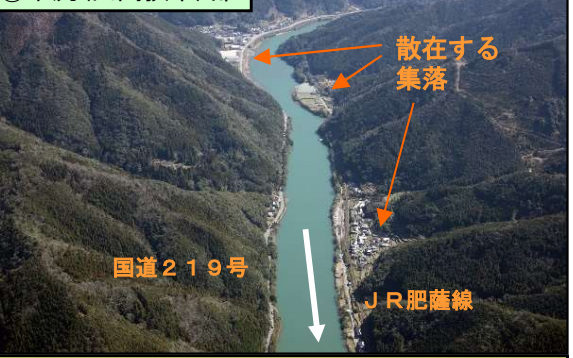
### ③中流(山間狭窄)部

○約43kmの長区間にわたる山間狭窄部  
○河床勾配：約1/300～1/1,000

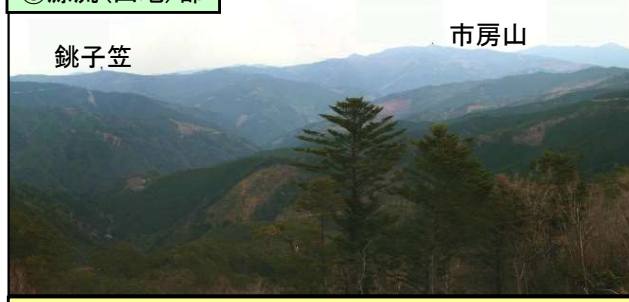
### ⑥源流(山地)部

○球磨川源流：熊本県球磨郡水上村銚子笠(1,489m)

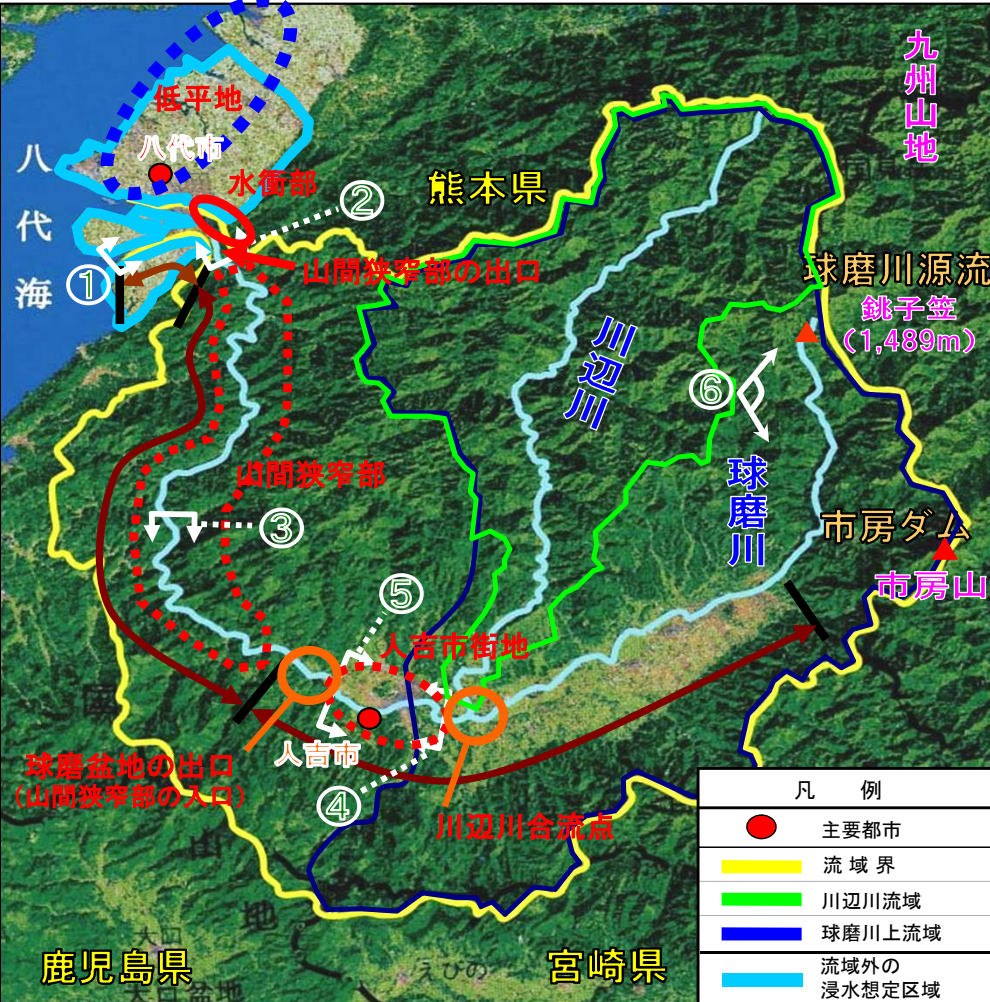
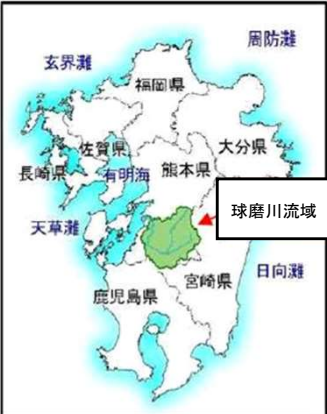
○流域の地形は、下流部の「河口部」「平野部」、中流部の「山間狭窄部」、上流部の「盆地部」、「源流部(山地)」に大別。  
○人吉盆地で支川川辺川が合流。  
○盆地部の末端において川幅が絞られ、その後、山間狭窄部を流下。  
○山間狭窄部を抜けると扇状地が広がり、扇頂付近で流路が北から西へ変化し、河口に至る。  
○多くの急流支川が人吉・球磨盆地に流入しており、山地部に降った雨がすり鉢状の盆地に集まる地形となっているため、繰り返し洪水被害が発生。

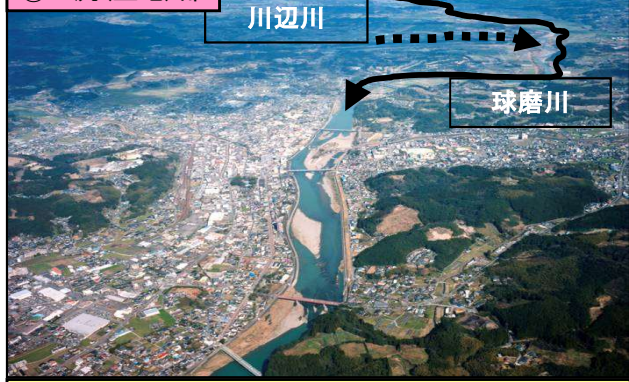
### ⑤上流(盆地)部

○本川とほぼ同規模の流域面積を持つ最大支川川辺川が合流  
○河床勾配：1/500～1/700

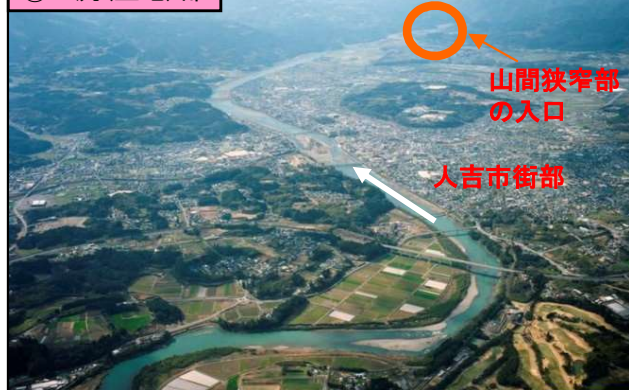
### ④上流(盆地)部

○盆地を貫流後、山間狭窄部へ流下

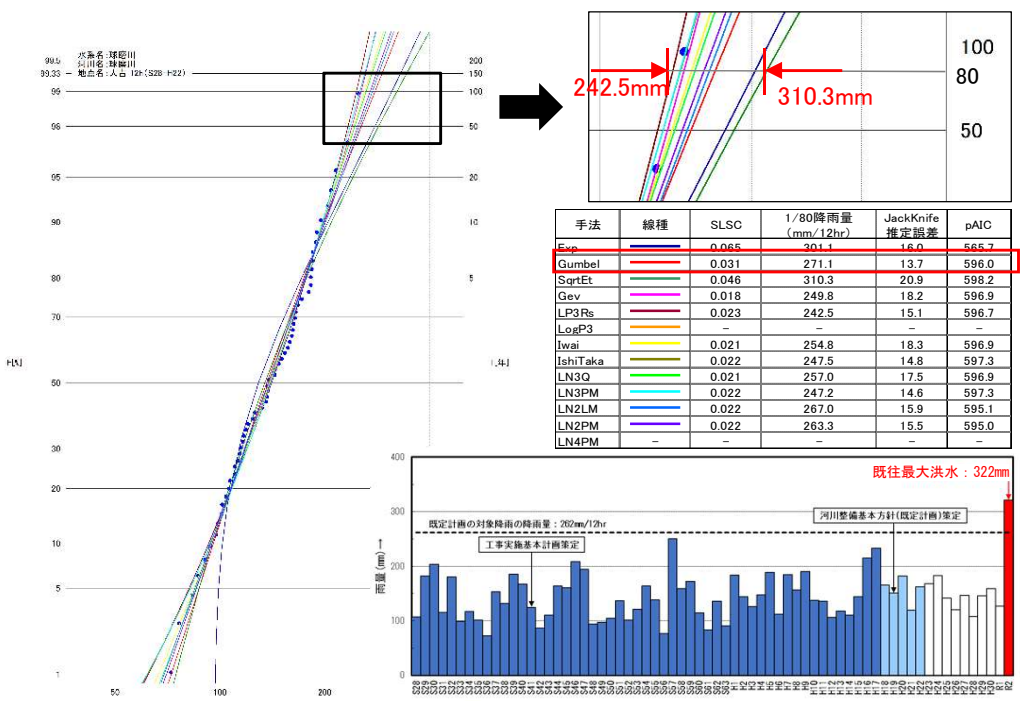
## 人吉地点

- 時間雨量データの存在する昭和28年～平成22年の年最大12時間雨量を対象に、グンベル分布による年超過確率1/80の雨量を算定

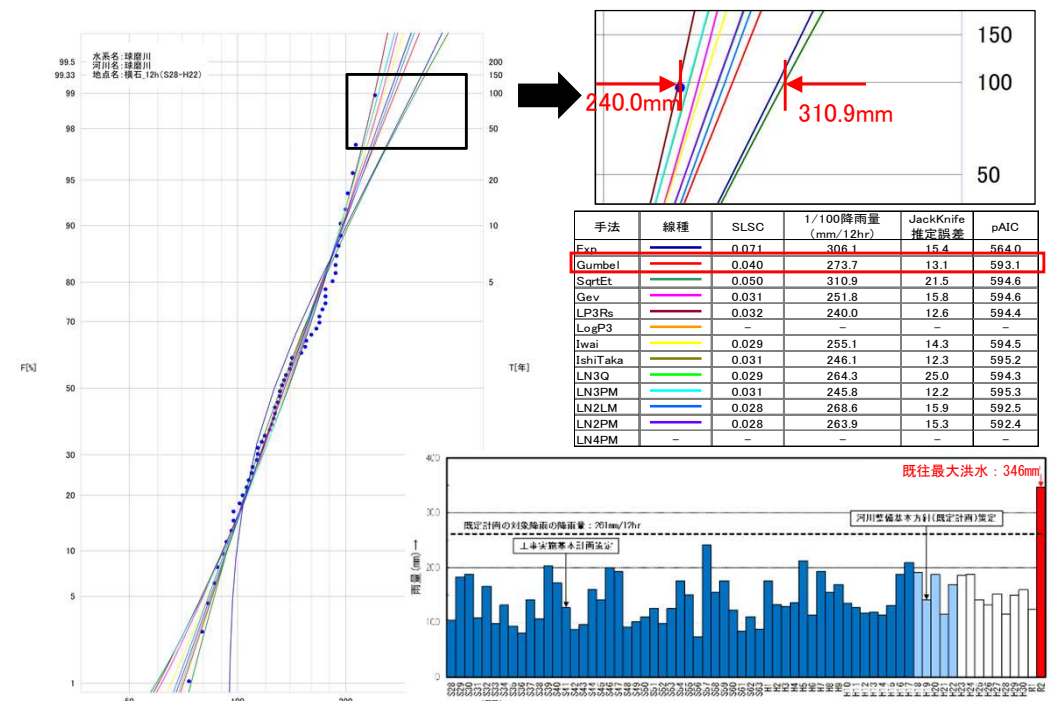
## 横石地点

- 時間雨量データの存在する昭和28年～平成22年の年最大12時間雨量を対象に、グンベル分布による年超過確率1/100の雨量を算定

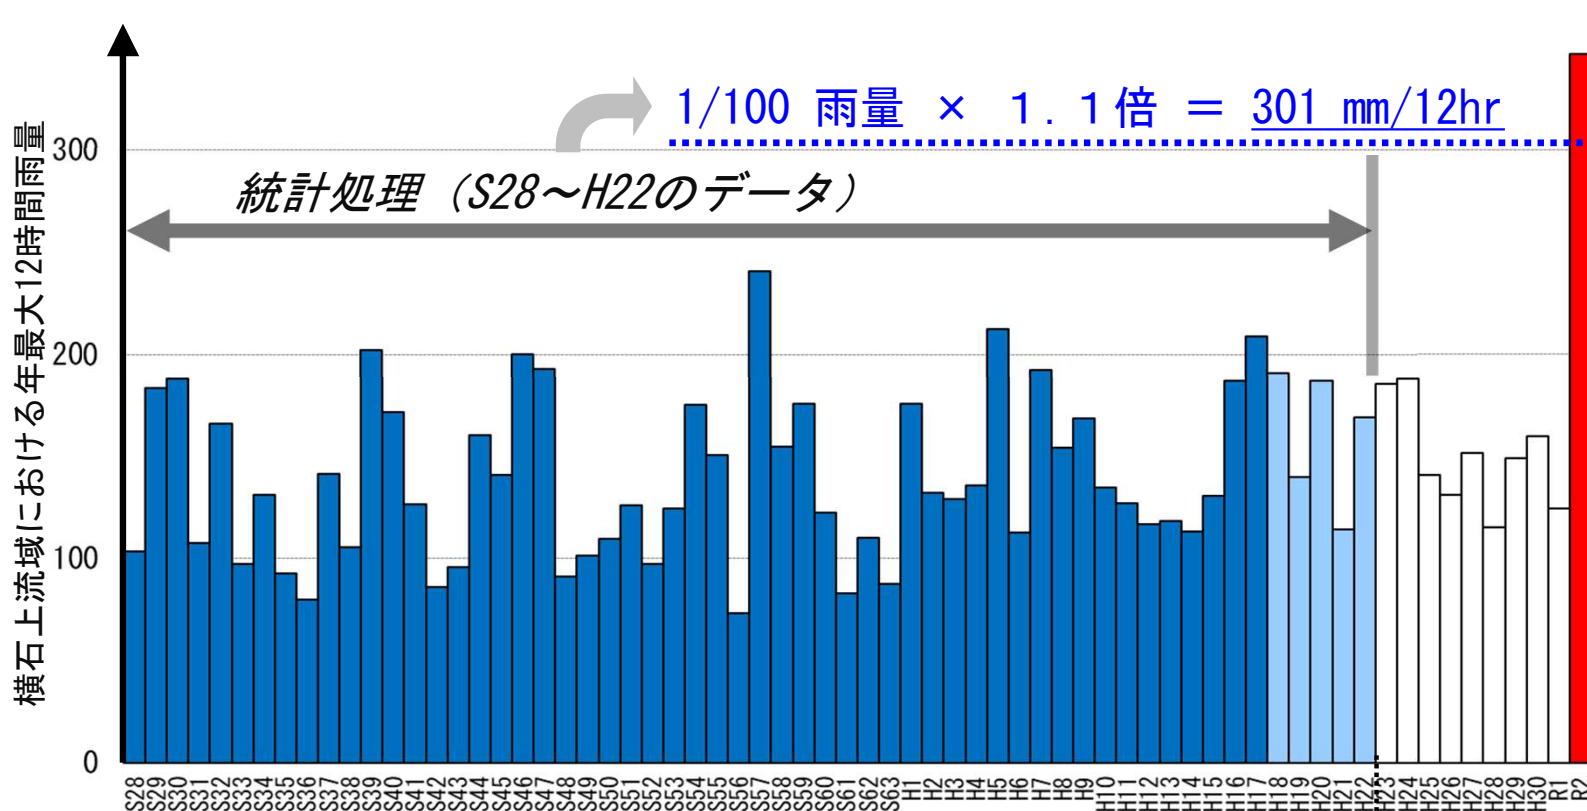
- 過去の実績降雨により求めた降雨量に降雨量変化倍率(1.1)を乗じて算出した降雨量と比較し、令和2年7月豪雨における降雨量は大きく超過
- また、気候変動の影響が含まれている可能性がある近年降雨まで含めた統計処理の結果に対しても大きく超過

現行計画 (S28~H17)	変更案 (S28~H22) ※下段は1.1倍前	参考値 (S28~R2) ※下段は1.1倍前	令和2年7月豪雨実績
人吉	262	298 (271)	306 (278)	322
横石	261	301 (274)	315 (286)	346

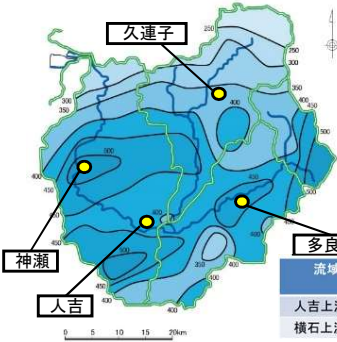
令和2年7月豪雨等雨量線図(24時間)

- 令和2年7月豪雨において、球磨川流域では線状降水帯が形成され時間雨量30mmを超える激しい雨が約8時間にわたって連続して降り続いた。
- 球磨川本川の下流部から中上流部、支川川辺川の各観測所で、観測開始以来最高の水位を記録
- 各基準地点のピーク流量は、人吉地点で約7,900m<sup>3</sup>/s※1、横石地点で約12,600m<sup>3</sup>/s※1と推定 ※1:ダム・氾濫戻し

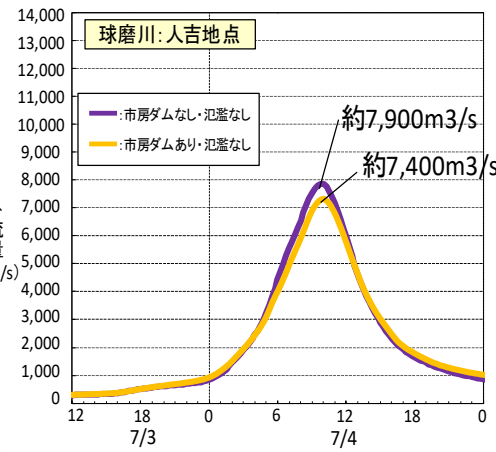
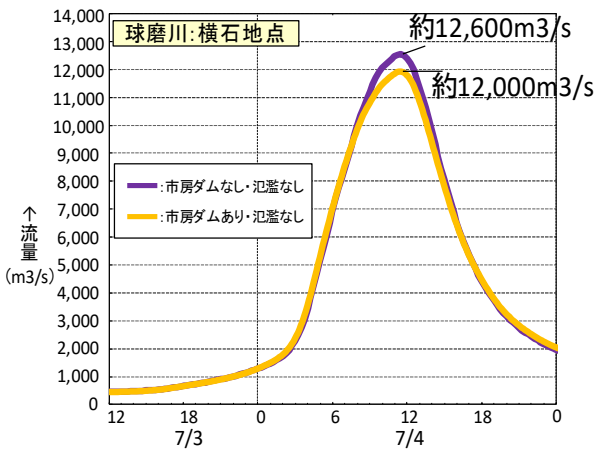
流出解析(貯留関数モデルを使用)により、氾濫が発生せず、更に市房ダムがなかった場合を想定したピーク流量を再現した流量波形(人吉地点 横石地点)

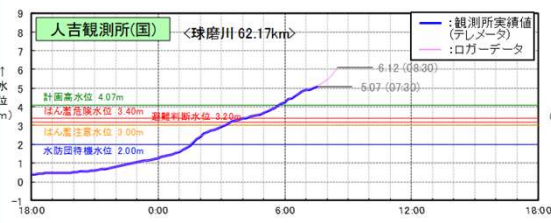
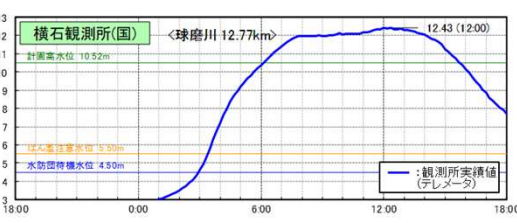
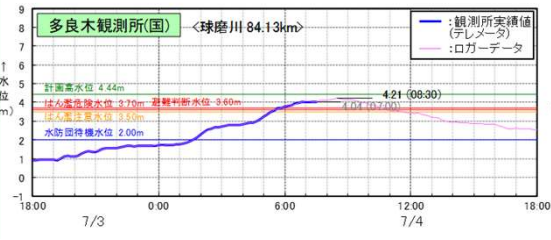
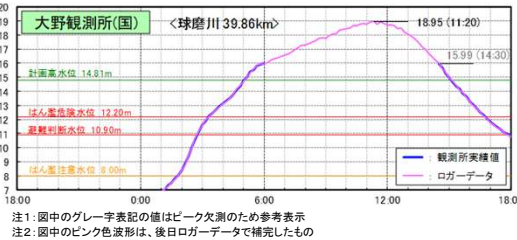
注1: 図中のグレー字表記の値はピーク欠測のため参考表示  
注2: 図中のピンク色波形は、後日ロガーデータで補充したもの

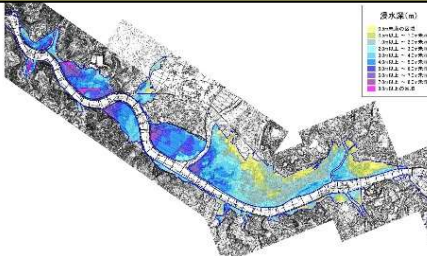
推定した流量を基に氾濫解析を実施した結果、浸水区域調査、河道痕跡調査等の結果(青枠の範囲)を概ね再現、また浸水深さも概ね再現できていることを確認

今次洪水の浸水深、面積について、洪水痕跡調査など浸水区域・浸水深調査結果により推定した浸水範囲

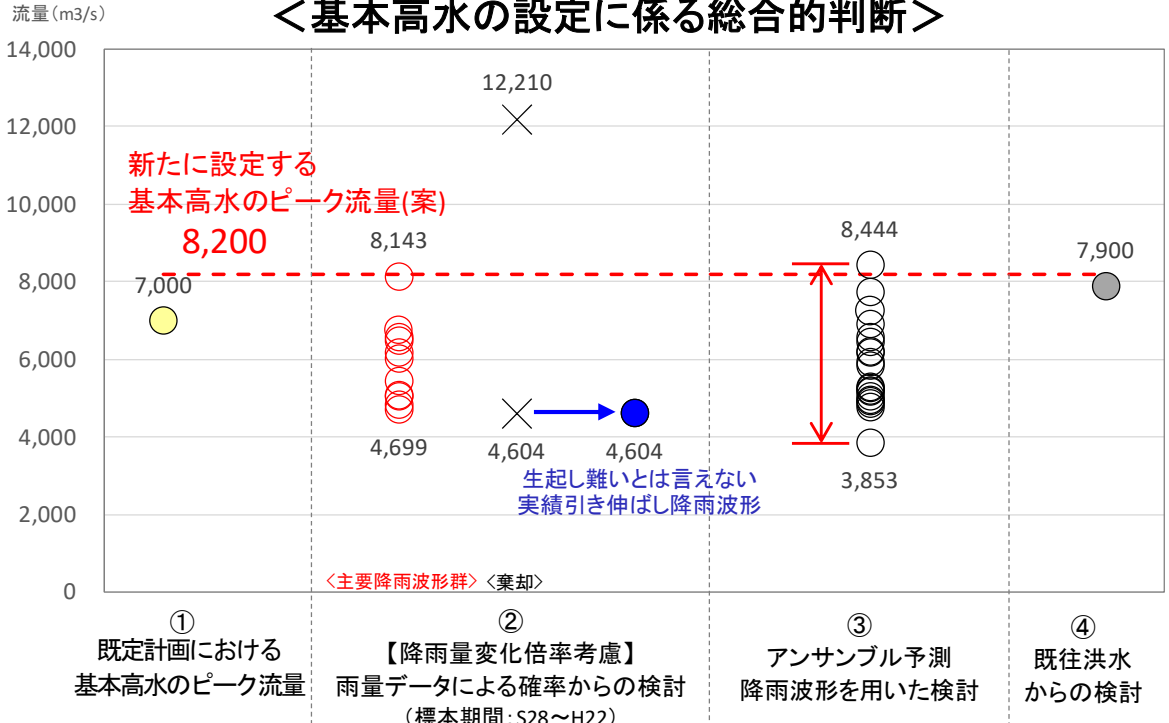
## <基本高水の設定に係る総合的判断>

○気候変動による外力の増加に対応するため、気候変動を考慮した雨量データによる確率からの検討、アンサンブル予測降雨波形を用いた検討、既往洪水からの検討から総合的に判断した結果、**球磨川水系における基本高水のピーク流量は、基準地点人吉において8,200m<sup>3</sup>/sと設定。**

- ② 雨量データによる確率からの検討：降雨量変化倍率（2℃上昇時の降雨量の変化倍率1.1倍）を考慮した検討
  - ×：短時間・小流域において著しい引き伸ばしとなっている洪水
  - ：棄却された洪水（×）のうち、アンサンブル予測降雨波形（過去実験、将来予測）の時空間分布から見て生起し難いとは言えない実績引き伸ばし降雨波形
- ③ アンサンブル予測降雨波形を用いた検討：対象降雨の降雨量（298mm/12h）に近い22洪水を抽出
  - ：気候変動予測モデルによる現在気候（1980～2010年）及び将来気候（2℃上昇）のアンサンブル降雨波形

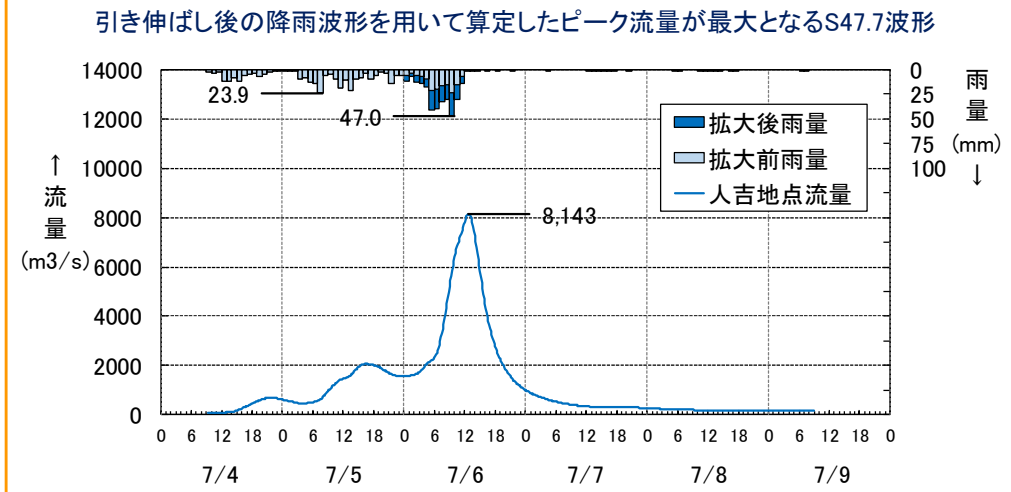
## 新たに設定する基本高水

洪水年月日	基準地点人吉上流域		基準地点人吉ピーク流量 (m <sup>3</sup> /s)
	実績雨量 (mm/12h)	拡大率	
S30.9.30	203.5	1.465	4,819
S39.8.24	185.2	1.610	5,082
S46.8.5	208.3	1.432	6,486
S47.6.12	194.6	1.532	4,604
<b>S47.7.6</b>	<b>151.6</b>	<b>1.967</b>	<b>8,143</b>
S57.7.25	250.4	1.191	5,476
H 5.9.3	188.5	1.582	4,699
H 7.7.4	184.7	1.615	6,558
H 9.9.16	190.4	1.566	5,030
H16.8.30	215.2	1.386	5,430
H17.9.4	232.9	1.280	6,160
R 2.7.4	321.8	0.927	6,032

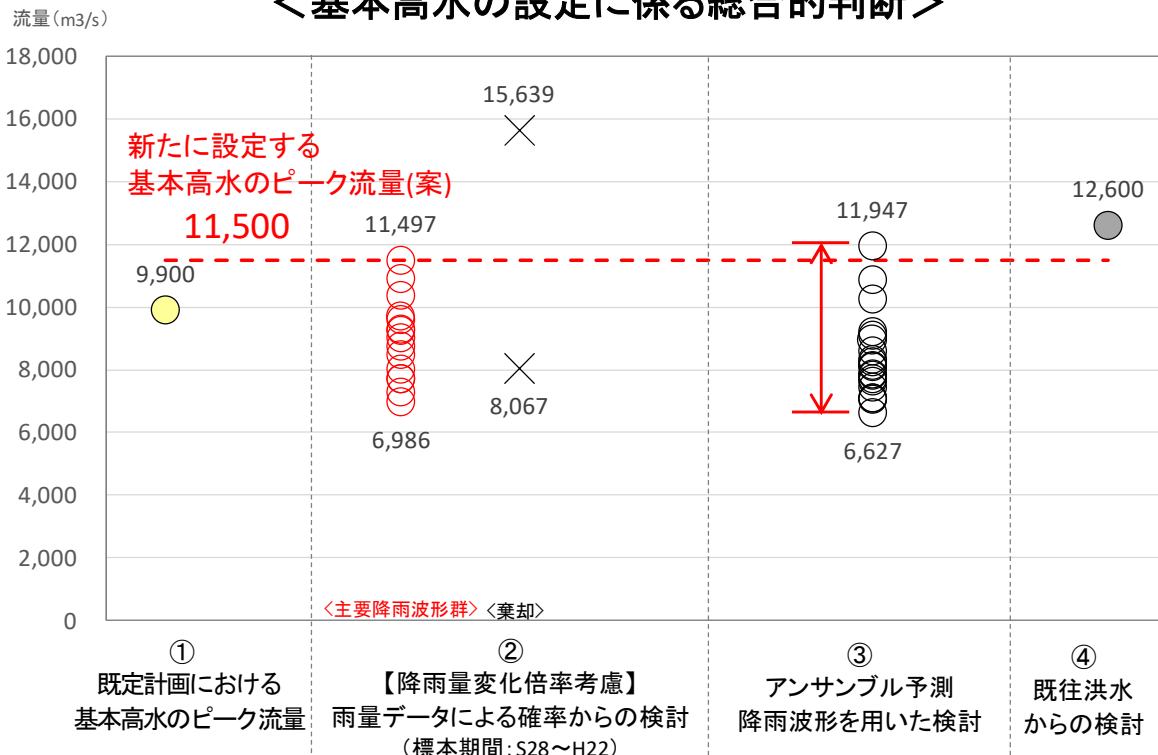
## ＜基本高水の設定に係る総合的判断＞

○気候変動による外力の増加に対応するため、気候変動を考慮した雨量データによる確率からの検討、アンサンブル予測降雨波形を用いた検討、既往洪水からの検討から総合的に判断した結果、**球磨川水系における基本高水のピーク流量は、基準地点横石において11,500m<sup>3</sup>/sと設定。**

- ② 雨量データによる確率からの検討：降雨量変化倍率（2℃上昇時の降雨量の変化倍率1.1倍）を考慮した検討  
×：短時間・小流域において著しい引き伸ばしとなっている洪水
- ③ アンサンブル予測降雨波形を用いた検討：対象降雨の降雨量（301mm/12h）に近い20洪水を抽出  
○：気候変動予測モデルによる現在気候（1980～2010年）及び将来気候（2℃上昇）のアンサンブル降雨波形

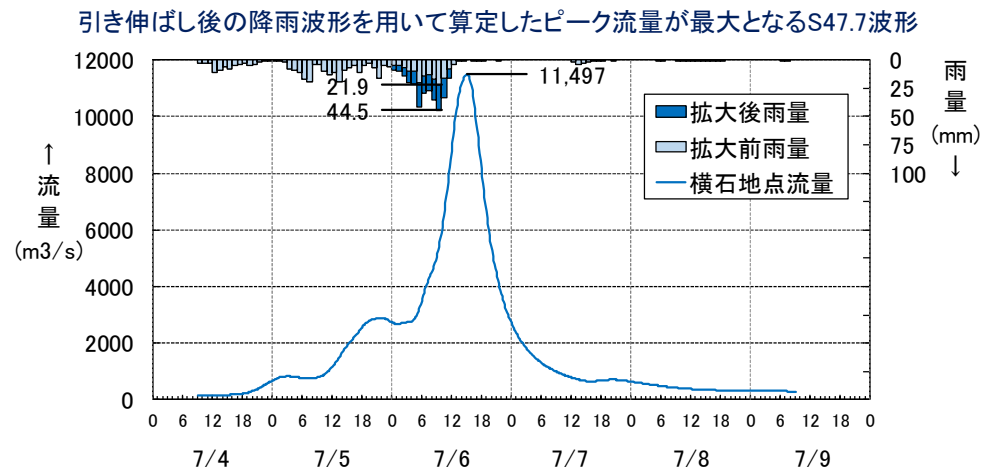
## 新たに設定する基本高水

洪水年月日	基準地点横石上流域		基準地点横石ピーク流量 (m <sup>3</sup> /s)
	実績雨量 (mm/12h)	拡大率	
S30.9.30	188.0	1.438	7,710
S39.8.24	202.3	1.337	7,299
S46.8.5	200.1	1.351	9,609
S47.6.12	193.0	1.401	6,986
<b>S47.7.6</b>	<b>148.3</b>	<b>1.823</b>	<b>11,497</b>
S57.7.12	181.7	1.488	10,986
S57.7.25	240.5	1.124	7,727
H 5.8.1	212.4	1.273	8,736
H 5.9.3	176.7	1.53	8,036
H 7.7.4	192.7	1.403	9,657
H16.8.30	186.9	1.447	9,034
H17.9.4	208.8	1.295	9,281
H18.7.18	190.6	1.419	10,381
H20.6.19	187.1	1.445	9,270
R 2.7.4	345.5	0.871	8,495

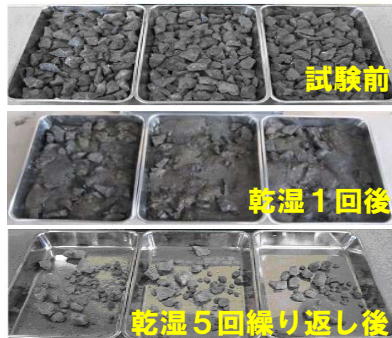
#### スレーキング(乾湿繰り返し)試験

原形をとどめなくなる

※スレーキングとは、塊状の物質(土塊や軟岩)が乾燥、湿潤を繰り返すことで、細かくバラバラに崩壊する(細粒化する)現象のことで、スレーキング試験とは人工的に24時間ずつ乾燥・湿潤を繰り返し、細粒化の度合いを確認する試験。

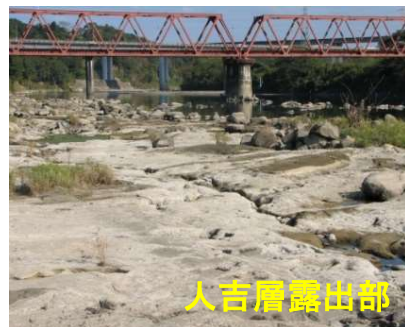
#### 球磨川第3橋梁下流の露頭状況

- 球磨村渡～人吉市街部（人吉地区）の区間は、砂礫層が薄く、大規模な掘削を行うと、人吉層（軟岩）が露出する。
- 人吉層は脆弱なシルト岩が主体で強度が低く、乾湿の繰り返しにより劣化し、流水により洗掘が進行すると、護岸、橋梁等の維持管理への影響が懸念される。また、人吉層の露出や砂礫層の減少により、景観面の悪化や河川環境への影響が懸念される。
- このため、人吉層を露出させないよう、平水位以上の掘削を基本とし、水中（平水位以下）の掘削については、人吉層が露出しない範囲に限定する。

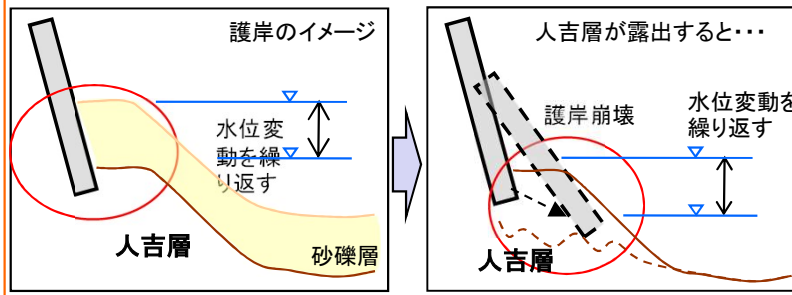
水位変動による乾湿の繰り返しにより劣化し、流水により洗掘が進行し、護岸や橋梁等の基礎部が崩壊する可能性がある

砂礫層があることにより洗掘を防ぐことができる

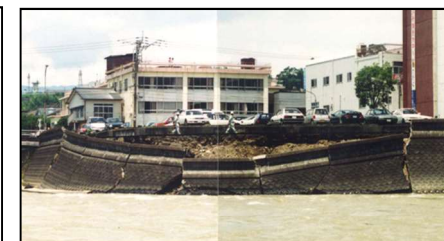
乾湿の繰り返しにより劣化し、流水により洗掘

基礎洗掘により護岸が崩壊した事例  
(山田川合流点 (H8.7.3～8の出水後))  
※人吉層（軟岩）が洗掘された場合でも同様の崩壊が発生する可能性がある。

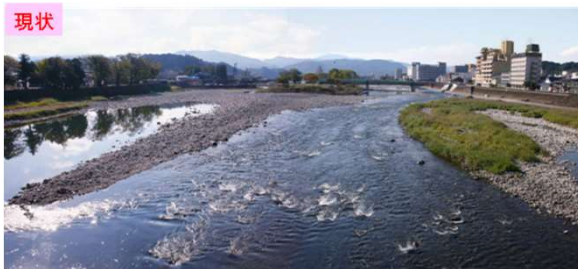
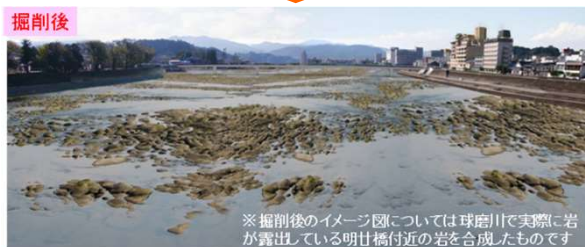
人吉層が露出すると河川景観の悪化が懸念される

※掘削後のイメージ図については球磨川で実際に岩が露出している明甘橋付近の岩を合成したものです

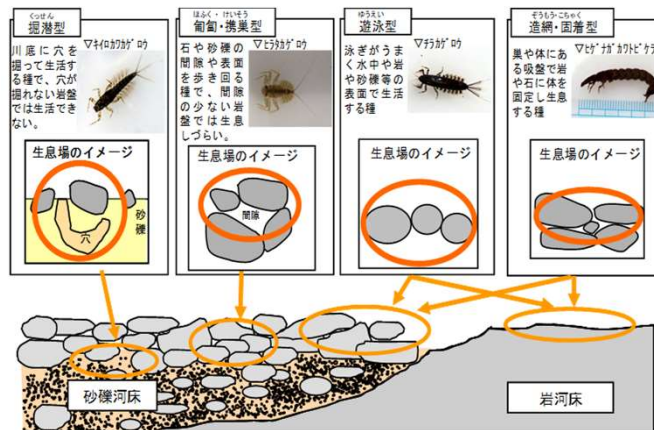
- ・河床掘削により砂礫層が減少すると底生動物相が貧弱になることが予測される（底生生物は生態により以下の様に分類でき、人吉層の様な岩河床では、匍匐・携巢型や掘潜型の生息環境として適していない。（生活型分類の参考文献：水生昆虫学（1962）津田松苗）
- ・河床掘削により砂礫層が減少すると、アユ等の生息場となる砂礫層の瀬が減少し、産卵場が消失するおそれがある。

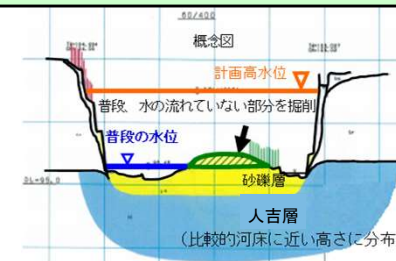
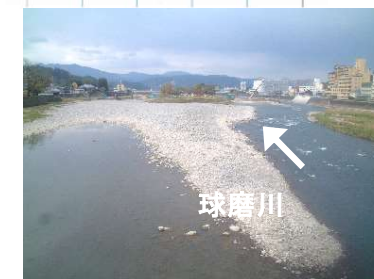
### 掘削の基本的な考え方

人吉層を露出させないよう、平水位以上の掘削を基本とする

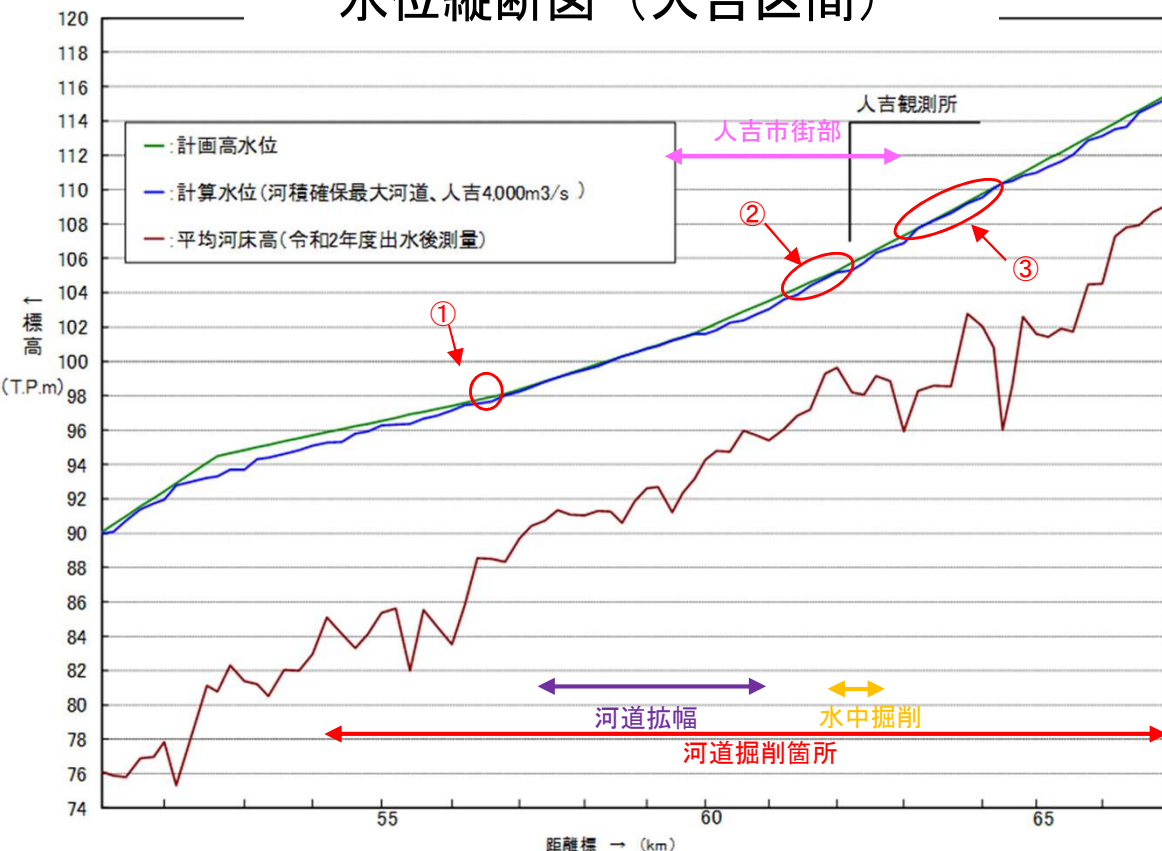
## 水位縦断図 (人吉区間)

○平水位以上の掘削を基本とし、人吉層が露出しない範囲での局所的な水中掘削に加え、人吉市街部に大きな影響を及ぼさない最小限の範囲での河道拡幅により、4,000m<sup>3</sup>/sの流下能力を有する断面の確保が可能。

4,000m<sup>3</sup>/s河道の掘削範囲

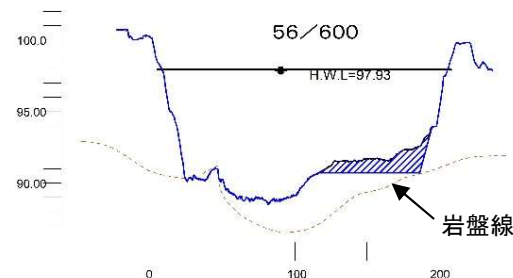
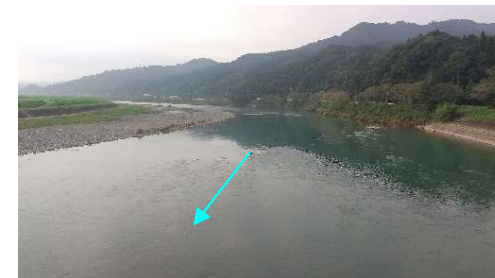
### ① 56k600付近

56k600付近 (下流から撮影)

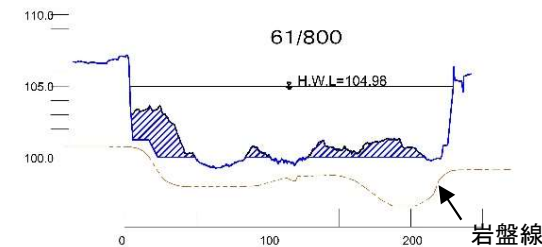
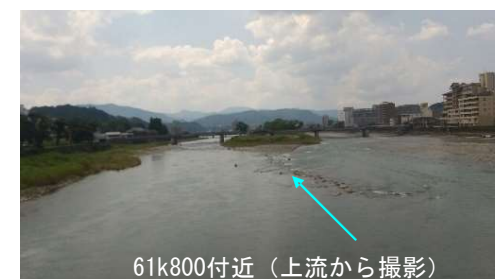
### ② 61k800付近

61k800付近 (上流から撮影)

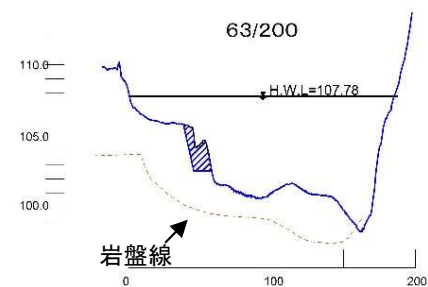
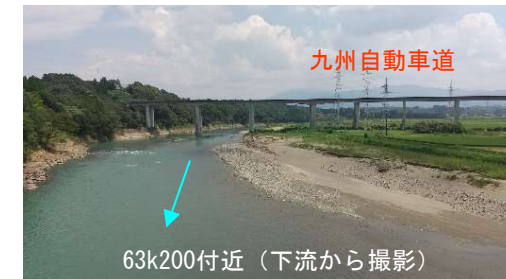
### ③ 63k200付近

63k200付近 (下流から撮影)

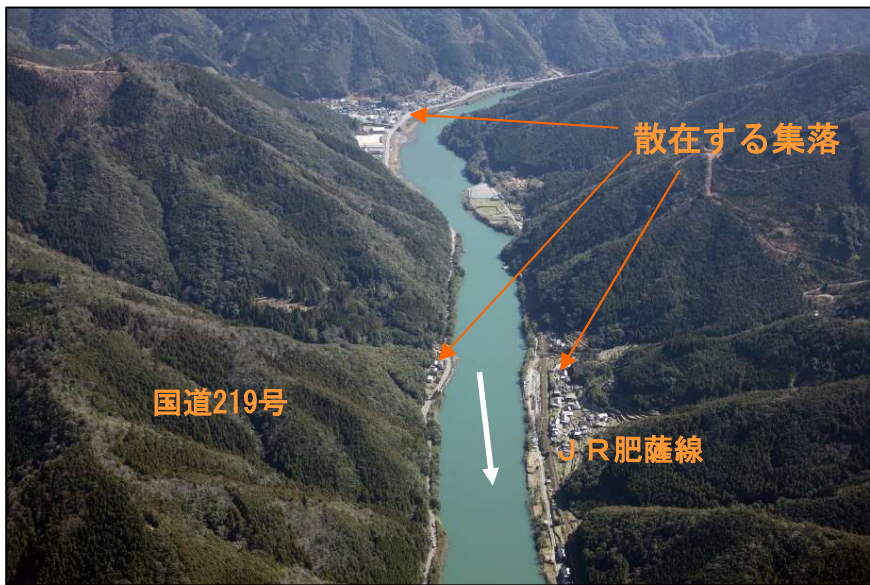
- 中流部では、荒瀬ダムの撤去が平成30年度に完了したことから、荒瀬ダム前後の区間については撤去に伴う河床の状況、今次洪水の痕跡水位勾配等を考慮し、H.W.Lの見直しを行う。
- その他の区間については、仮に計画高水位を上げた場合、川沿いに存在するJR肥薩線や国道219号、県道について、広範囲のかさ上げを伴うことになることから、中流部全体にわたって計画高水位を上げることは困難。
- 上流での洪水調節により流下してくる流量 $5,600\text{m}^3/\text{s}$ (人吉地点 $4,000\text{m}^3/\text{s}$ の場合の渡地点通過流量)については、部分的な土砂の除去・樹木の伐採に加え、瀬や淵の再生・保全、動植物の生息・生育環境、景観、川下りやラフティングなど河川の利用に影響しない範囲での河床掘削により対応可能。
- なお、宅地については、令和2年7月豪雨により多くの集落で被災したことから、まちづくりと河川事業の連携により輪中堤・宅地かさ上げを実施していく。

樹木の伐採や部分的な堆積土砂の除去

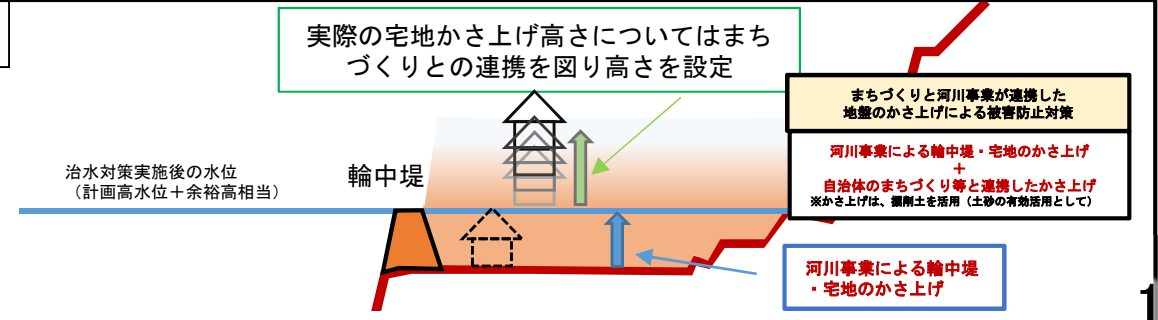
## ○まちづくりと連携した輪中堤・宅地かさ上げのイメージ

- ・集落全体をかさ上げし、その後家屋やインフラ等含む生活基盤をまちづくり等と連携して再構築を実施する。
- ・河川事業によるかさ上げ高さを上回る分については、河川事業とまちづくり等との連携により自治体の復興計画等の整合を図り高さを設定する。

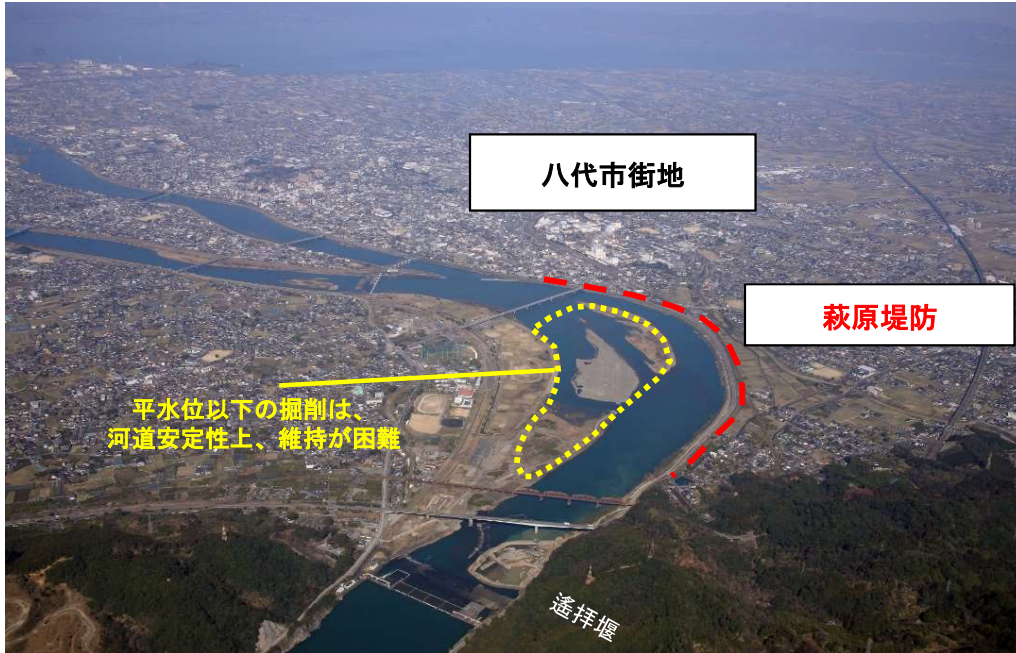
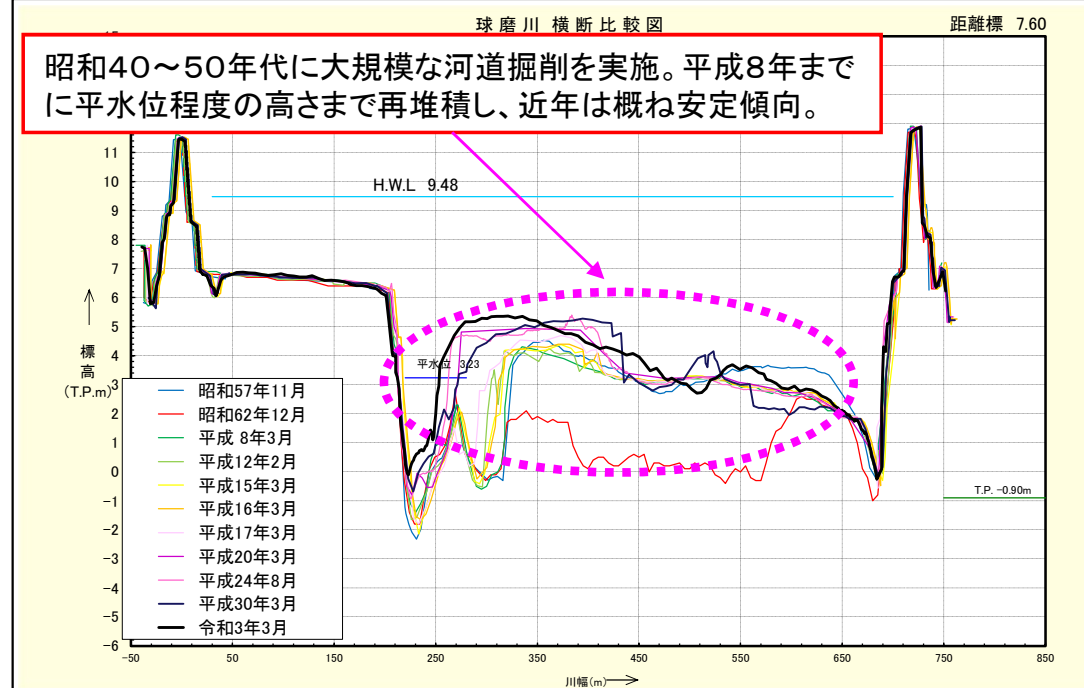
- 昭和40～50年代に実施した大規模な河道掘削により河積が拡大したが、その後、平水位程度の高さまで再堆積し、近年は概ね安定傾向にある。(令和2年7月洪水後に平水位以上の維持掘削を実施)。このため、平水位以下の掘削を行った場合、再堆積のおそれがあり、大規模掘削による河道の維持が必要となることから、現実的には困難。
- 萩原堤防の堤防補強を引き続き実施するとともに、左岸高水敷の平水位以上の掘削等を行うことにより、上流の洪水調節施設により洪水調節を行い、下流に流下する流量8,300m<sup>3</sup>/s(横石地点)に対応する河道断面の確保が可能。

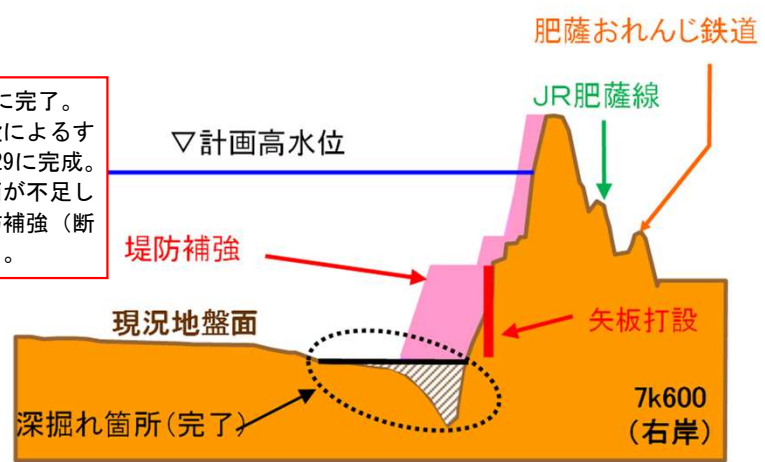
## 萩原地区の堤防補強

深掘れ対策はH22に完了。その後、矢板打設によるすべり等の対策をH29に完成。現在、堤防の断面が不足している区間の堤防補強(断面拡幅)を実施中。

※萩原区間では令和2年7月洪水により堆積している箇所が存在

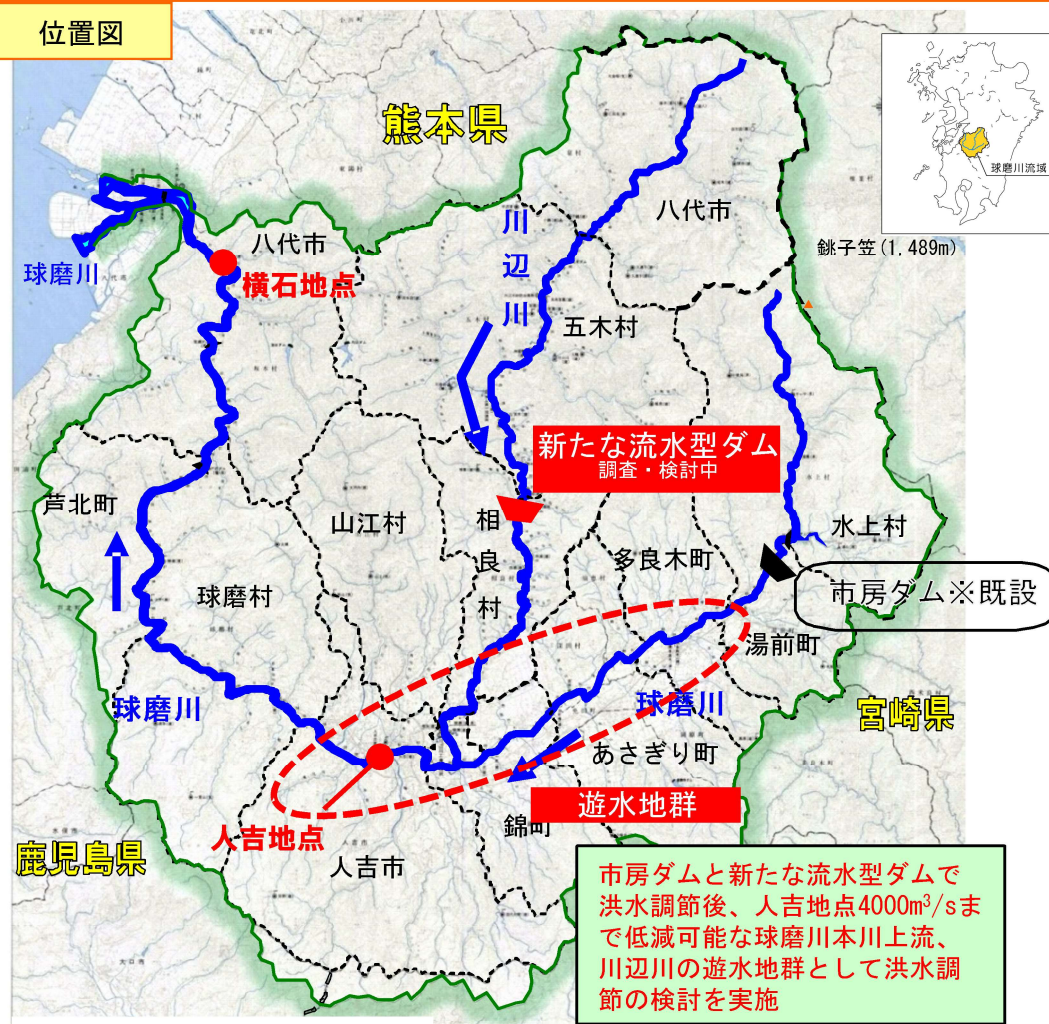
位置図

- 球磨川流域には本川上流に既設の市房ダムが存在。今年3月に策定した球磨川水系流域治水プロジェクトを踏まえ、川辺川における「新たな流水型ダム」及び市房ダム再開発について調査・検討を実施中。
- これらの施設に加え、遊水地群により人吉地点の基本高水のピーク流量約8,200m<sup>3</sup>/sのうち、約4,200m<sup>3</sup>/sについて洪水調節を行い、河道への配分流量4,000m<sup>3</sup>/sまで低減することが可能。同様に、横石地点の基本高水のピーク流量約11,500m<sup>3</sup>/sのうち、約3,200m<sup>3</sup>/sについて洪水調節を行い、河道への配分流量8,300m<sup>3</sup>/sまで低減することが可能。

- 人吉地点上流域面積：1,137km<sup>2</sup>
- 横石地点上流域面積：1,873km<sup>2</sup>
- 川辺川流域面積：533km<sup>2</sup>

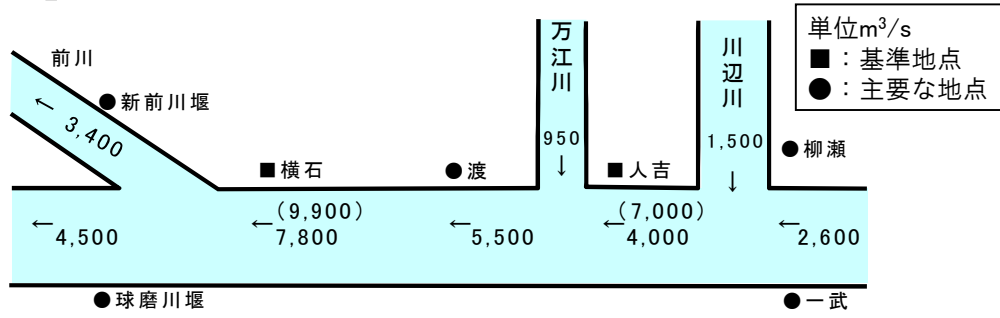
【現行】

基本高水のピーク流量 (m <sup>3</sup> /s)	洪水調節施設による調節流量 (m <sup>3</sup> /s)	河道への配分流量 (m <sup>3</sup> /s)
人吉	7,000	3,000	4,000
横石	9,900	2,100	7,800

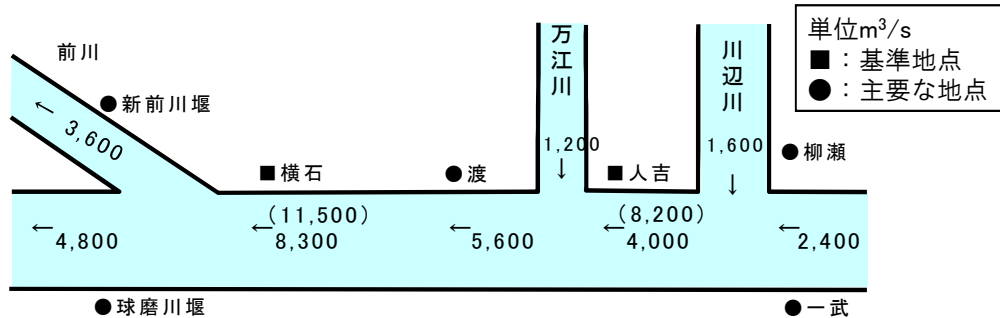
【変更】

○気候変動による降雨量の増加等を考慮し設定した基本高水のピーク流量人吉地点8,200m<sup>3</sup>/s、横石地点11,500m<sup>3</sup>/sを、洪水調節施設等により、それぞれ4,200m<sup>3</sup>/s、3,200m<sup>3</sup>/s調節し、河道への配分流量を人吉地点：4,000m<sup>3</sup>/s、横石地点：8,300m<sup>3</sup>/sとする。

基本高水のピーク流量 (m <sup>3</sup> /s)	洪水調節施設等による調節流量 (m <sup>3</sup> /s)	河道への配分流量 (m <sup>3</sup> /s)
人吉	8,200	4,200	4,000
横石	11,500	3,200	8,300

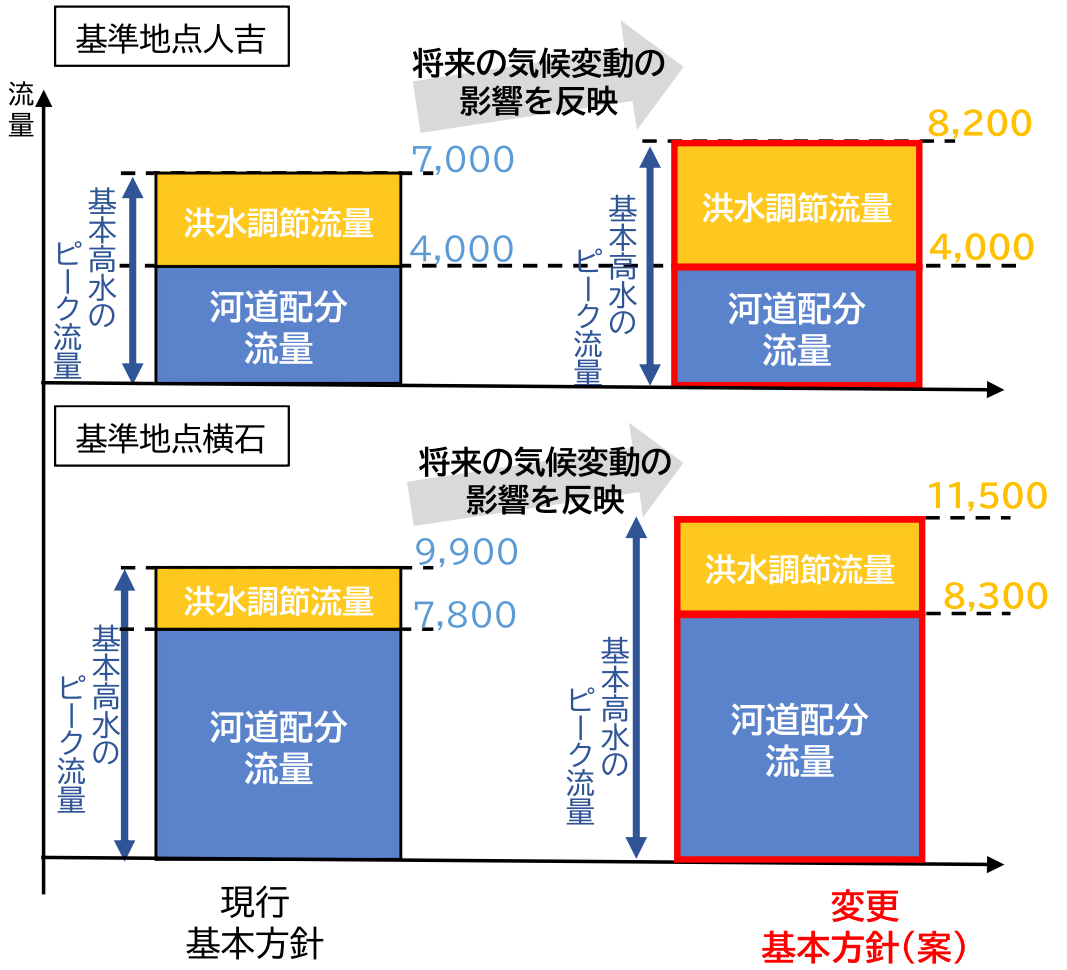
## <河道と洪水調節施設等の配分流量>

洪水調節施設等による調節流量については、流域の土地利用や雨水の貯留・保水遊水機能の今後の具体的取り組み状況を踏まえ、基準地点のみならず流域全体の治水安全度向上のため、具体的な施設計画等を今後検討していく。

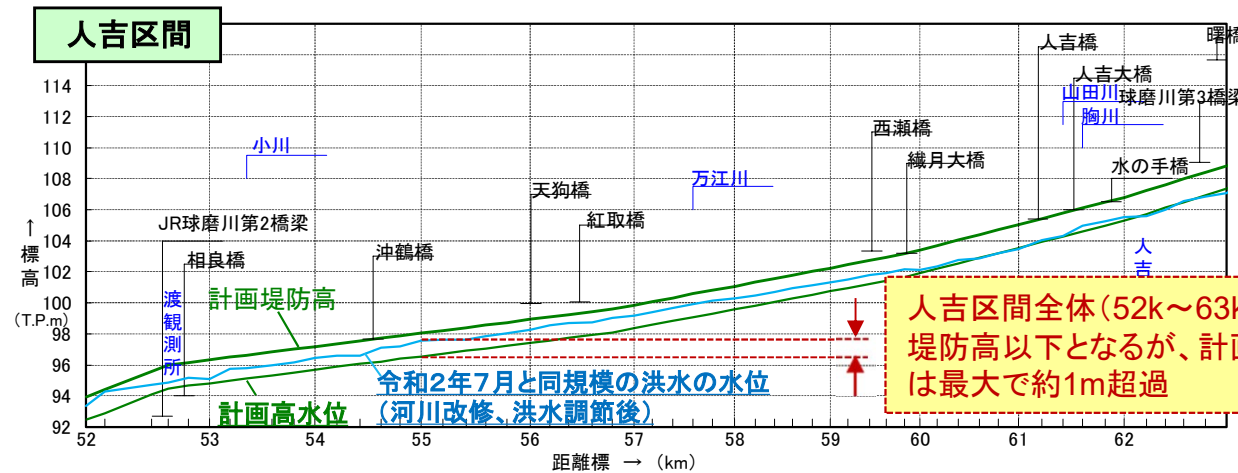
## 令和2年7月と同規模の洪水に対する計算結果

- 令和2年7月と同規模の洪水のピーク流量は、人吉地点から下流の区間において今回設定した基本高水のピーク流量よりも大きくなる。（例：横石地点 基本高水のピーク流量 11,500m<sup>3</sup>/s、令和2年7月と同規模の洪水のピーク流量 12,600m<sup>3</sup>/s）
- 今回設定する河道への配分流量に対応した河川改修、洪水調節施設による、令和2年7月と同規模の洪水に対する効果を検証したところ、水位は計画堤防高を上回らないものの、人吉区間から中流部の大部分の区間、及び下流部の一部区間で計画高水位は超過する結果となった。
- このため、施設の運用技術の向上に加え、流域治水を多層的に進めること等により、令和2年7月と同規模の洪水を含め、基本高水を超過する洪水に対してもさらなる水位の低下や被害の最小化を図る取組を進めていく。

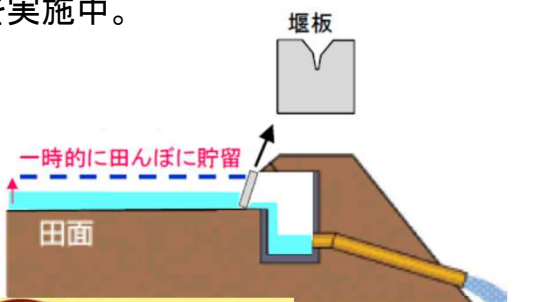
- 田んぼダムとは、大雨時に流出量を抑制するため、水田の排水口に調整板(堰板)を設置等して、雨水貯留能力を人為的に高める取組。
- 農水省・国交省が連携し、まとまった面積の水田において自動給排水栓を用いた豪雨前の一斉落水、豪雨中の一斉貯留や流出制限を行い、その防災上の効果を実証する「スマート田んぼダム実証事業」を実施中。

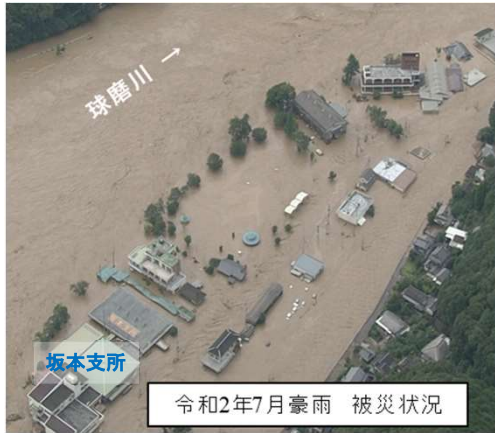
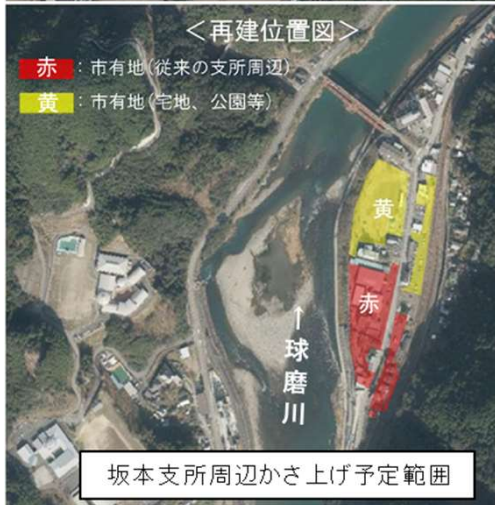
### 重要施設（八代市坂本支所）の再建計画

浸水被害を受けた坂本支所について、今次洪水時の水位を基準として、より安全度を高めるために現地盤高より3m程度の嵩上げ等の治水対策により安全性を確保可能とし再建位置を現位置付近一帯とした再建計画を今年3月に策定。

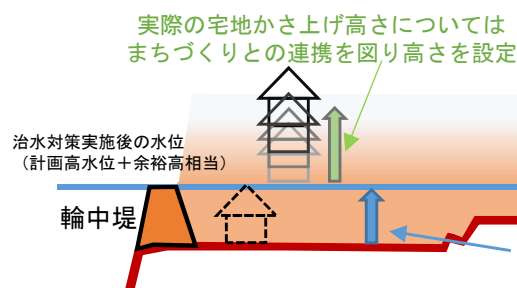
### まちづくりと連携した輪中堤・宅地かさ上げ

まちづくりと河川事業が連携した地盤のかさ上げによる被害防止対策

河川事業による輪中堤・宅地のかさ上げ  
+  
自治体のまちづくり等と連携したかさ上げ  
※かさ上げは、欄干土を活用（土砂の有効活用として）

河川事業による輪中堤・宅地のかさ上げ

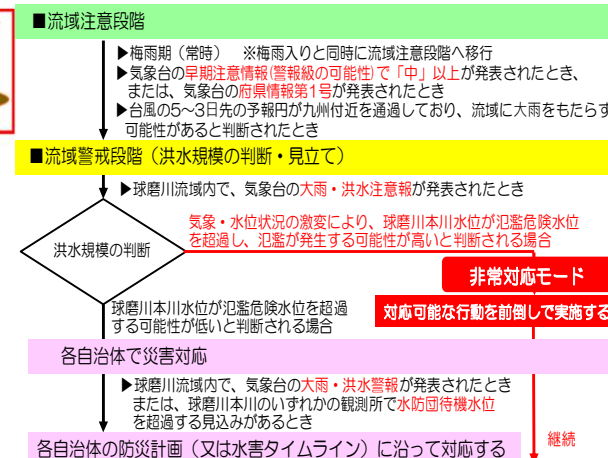
#### 流域タイムラインの対応の流れ

球磨川流域の自治体や関係機関の流域全体での危機感共有や、防災行動に対する意思決定の支援を目的として作成。

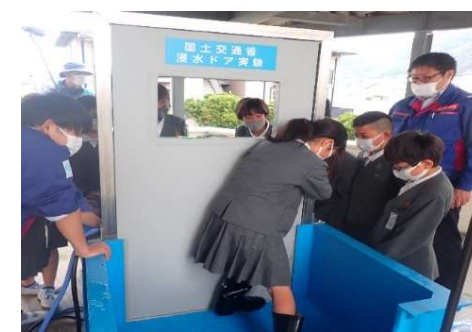
浸水体験装置

- ・小学生を対象として防災学習をNHK・八代市と共同で開催
- ・ARハザードマップや浸水体験装置を用いた、体験型防災学習。
- ・大雨・洪水時の行動についてグループワークを実施。

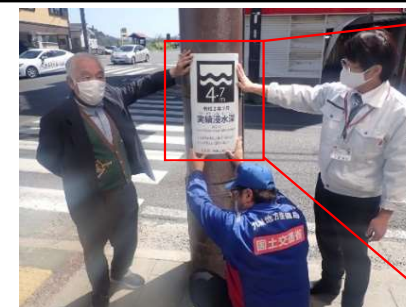
「洪水標識」の設置状況

- ・令和2年7月豪雨時の浸水深を示す「洪水標識」を設置。
- ・「次世代に伝える記録」、「住民の避難行動の目安」、「日頃からの水防災への意識を高める」ことを目的に設置。

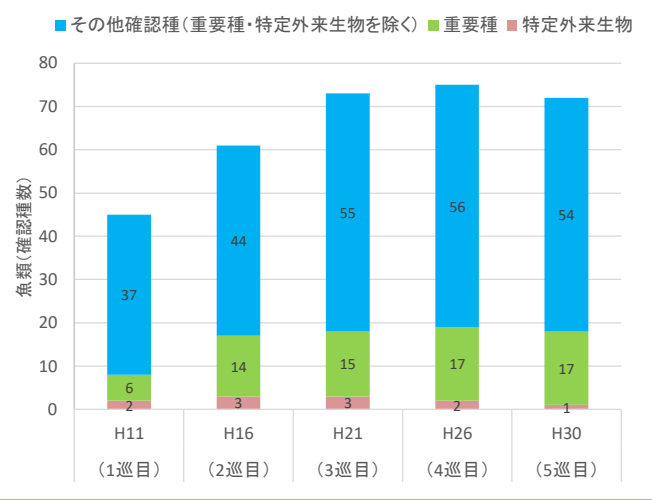
## 魚類相の変遷

○ **魚類・鳥類の種数は**、経年的に大きな変化はみられず、**ほぼ横ばいの傾向**である。  
 ○ **植物群落は**、人工草地、植林地、多年生広葉草本群落の面積に変化がみられるが、その変化の幅は小さく、**全体として経年的に大幅な増減傾向はみられない状況**である。  
 ○ 球磨川直轄管理区間の水温は、経年的に目立った変化はなく、現在のところ動植物の種数にも目立った変化は見受けられない。（継続的にモニタリングを実施）。

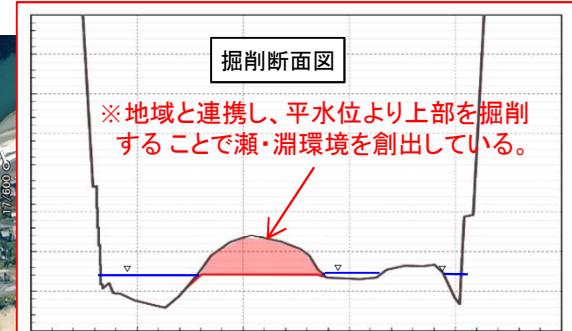
### 瀬や淵等の環境に配慮した掘削を実施

- 球磨川中流部は、出水後においても自然の営みにより瀬や淵といった河道形態が維持されている。
- これまでの河川整備箇所にあたっては、工事による瀬や淵の保全を行いつつ、地域と連携しながら瀬環境の創出を行っている。
- 球磨川特有の多様な河川環境が損なわれないよう、河川整備にあたっては河川環境の保全と創出を図っている。

平成22年（2010年）（掘削前）
